1. Fachgutachten

Schalltechnische Untersuchung zum Bebauungsplanverfahren Neustadt 51/St. Pauli 46 „Erweiterung Bucerius Law School“

Projektnummer: LK 2022.205
Berichtsnummer: LK 2022.205.4
Berichtsstand: 05.08.2024
Berichtsumfang: 26 Seiten sowie 9 Anlagen

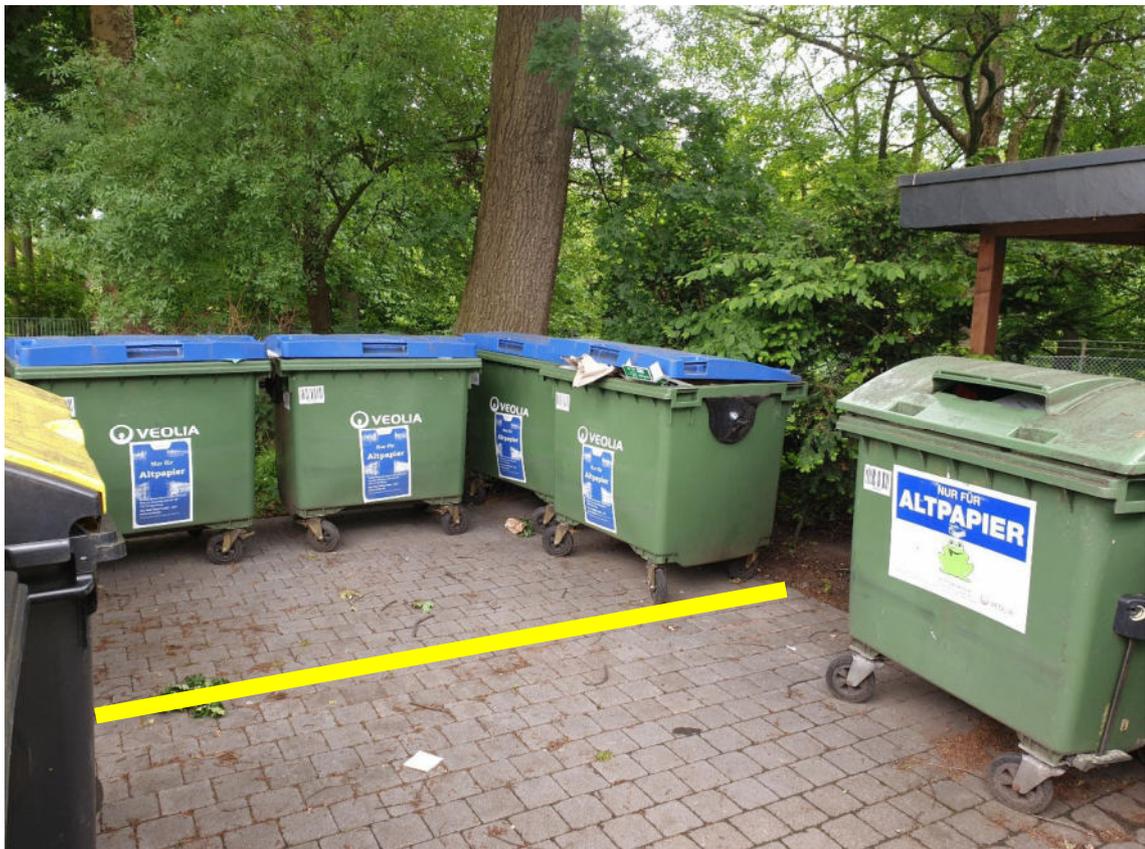
Abb. 12: Bei der Eiche Nr. 16 wurde eine Wurzelsuchgrabung durchgeführt (gelbe Linie)

Diese Eiche ist als sehr erhaltenswürdig eingestuft und steht im Nord-Osten des geplanten Gebäudes. Bei einem Bau, wie geplant, wird jedoch der Abstand vom Stammfuß zum Gebäude ca. 5 m betragen (siehe Lageplan „Planung“). Eine Wurzelsuchgrabung (Abb. 12) ergab zudem eine intensive Durchwurzelung in diesem Bereich, so dass allein das Entfernen der Wurzeln für die unterirdische Baufreiheit eine erhebliche Schädigung des Baumes zur Folge hätte (mit Verweis auf die Baumgutachterliche Stellungnahme zur Wurzelsuchgrabung/Saugverfahren an 1 Linde, *Tilia cordata* (Nr. 1) 1 Stieleiche, *Quercus robur* (Nr. 16) von Herrn Ebhardt vom 10. Januar 2022). Für die oberirdische Baufreiheit müsste zudem ein großer Teil der Krone entfernt werden, da der Baum stark einseitig in südlicher Richtung gewachsen ist (Abb. 13). Darüber hinaus ist im geschützten Wurzelraum der Eiche auch der Rückbau eines Schuppens geplant (siehe Lageplan „Bestand“). Ein Verschieben des Baukörpers bei annähernd gleicher Nutzungsfläche erscheint zudem nicht möglich, da im südlichen Bereich des Gebäudes die sehr erhaltenswürdige Linde Nr. 1 steht und das Baufeld im Westen durch ein denkmalgeschütztes Bestandsgebäude und im Osten durch die Grundstücksgrenze zu Pflanzen und Blumen begrenzt wird. Somit verbleibt bei einem Bau, wie geplant, lediglich die Fällung der Eiche Nr. 16.

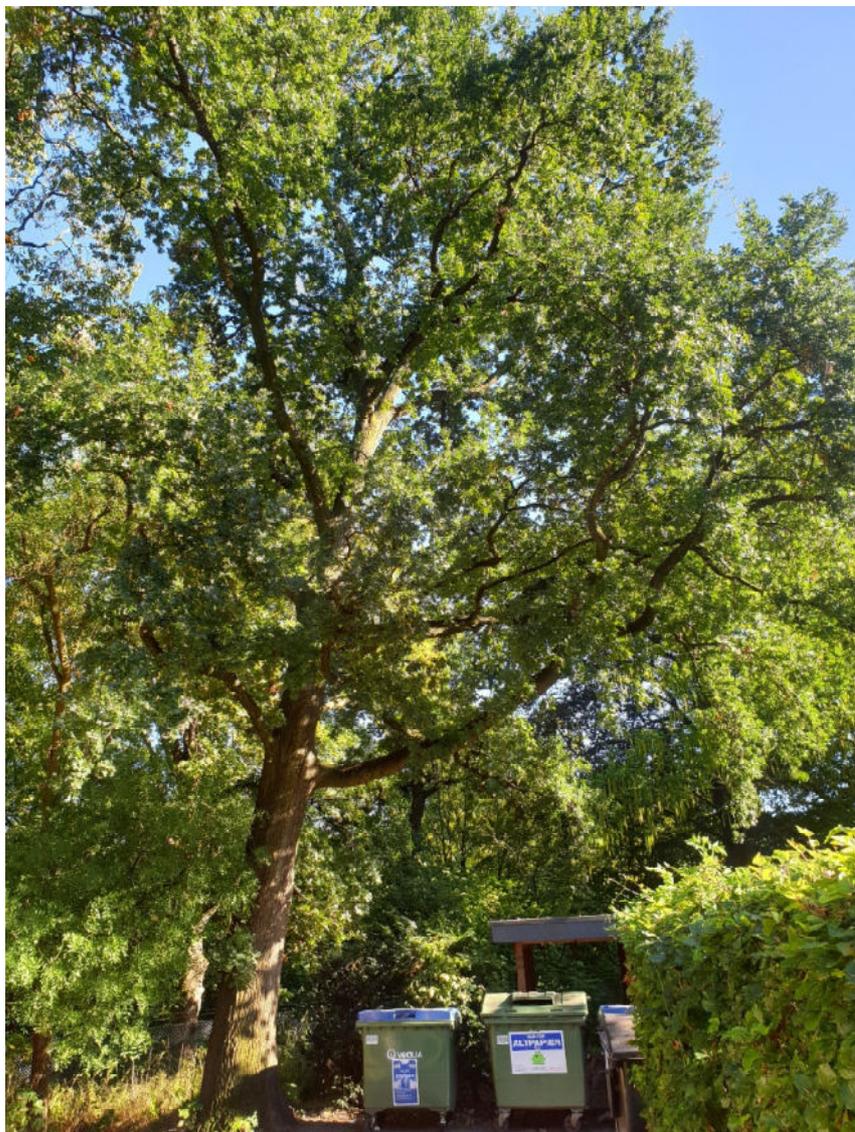
Abb. 13: Die sehr erhaltenswürdige Eiche Nr. 16 ist einseitig gewachsen

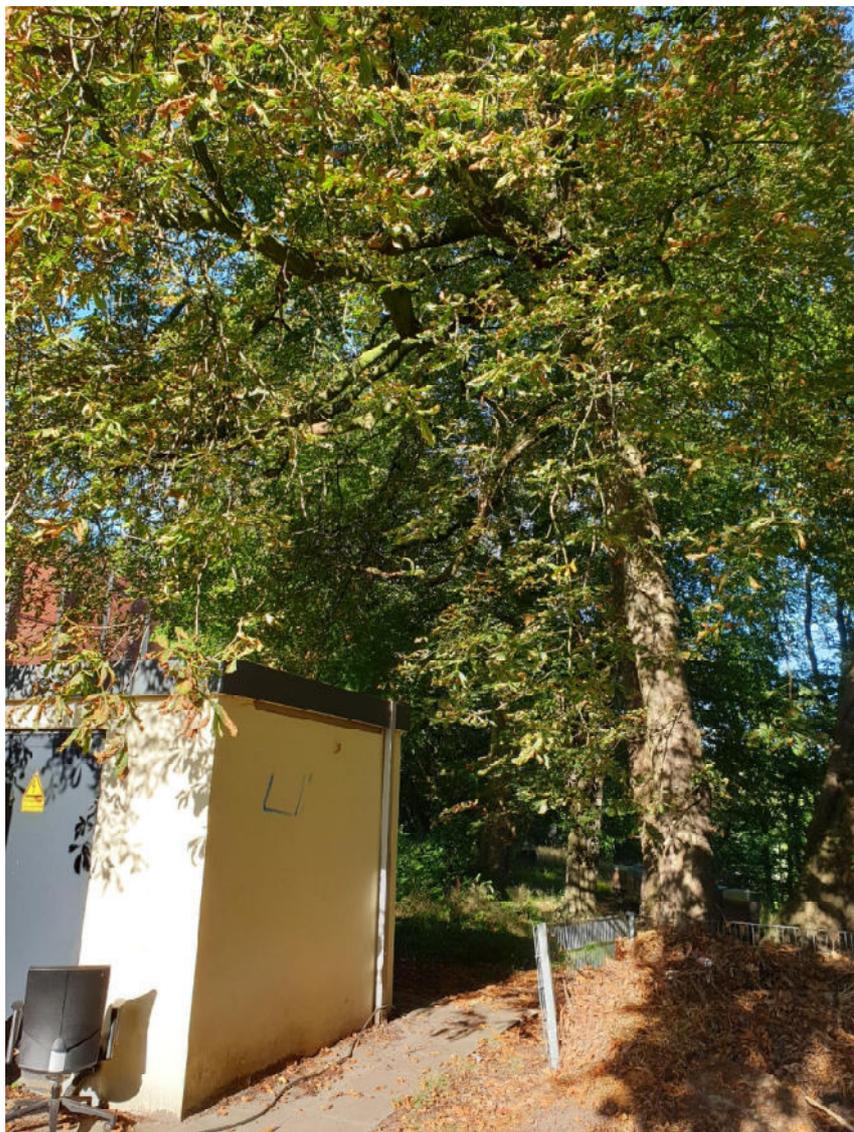
Abb. 14: Im Bereich der rückzubauenden Trafostation und der neu zu errichtenden Spielskulptur ist ein Lichtraumprofilsschnitt für die Baufreiheit erforderlich

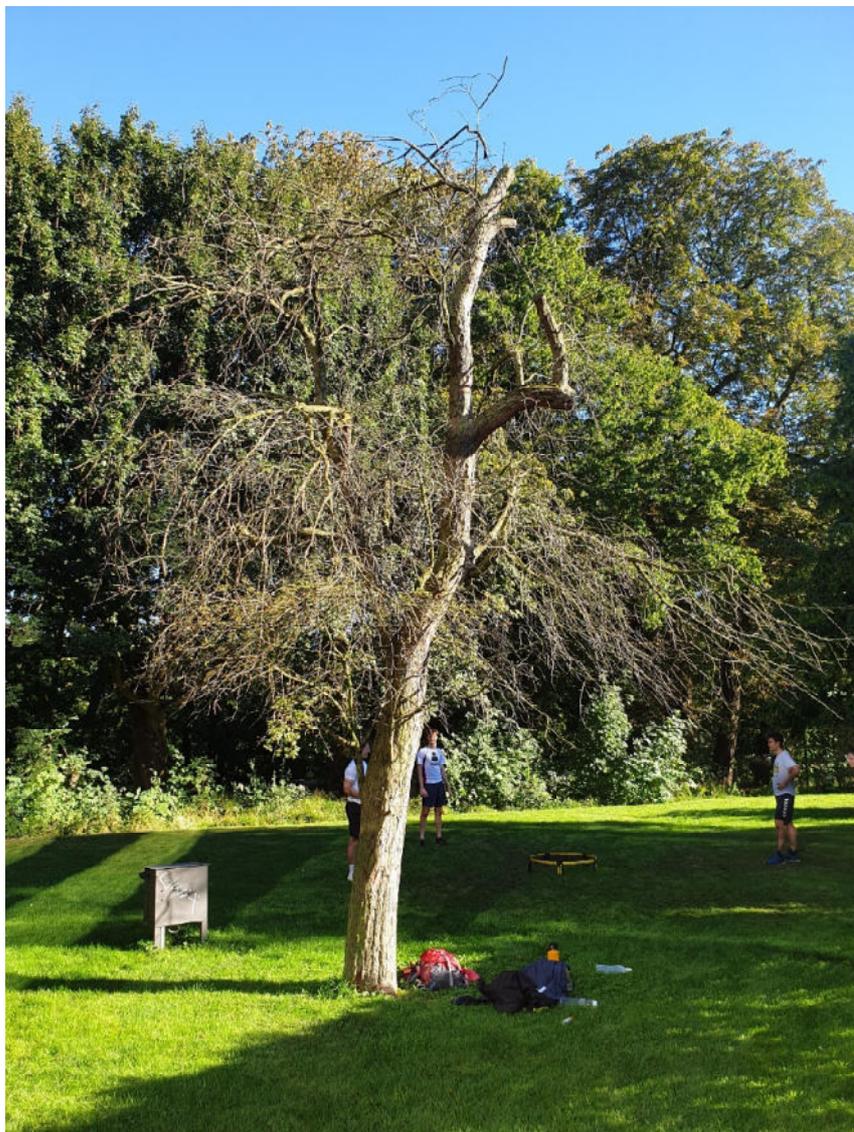
Abb. 15: Der abgestorbene Crataegus Nr. 40 wurde zwischenzeitlich aus Gründen der Verkehrssicherheit gefällt – er wird folglich nicht in der Liste der Fällungen für die Baumaßnahme geführt

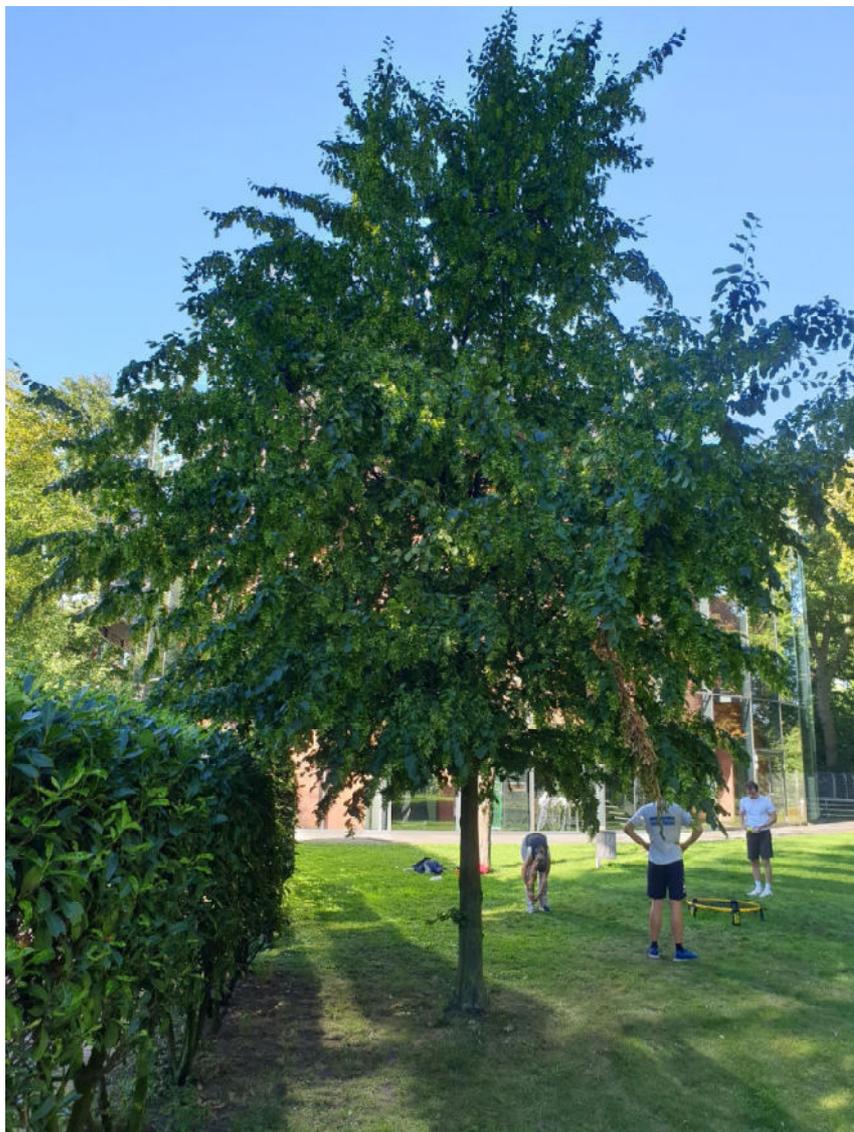
Abb. 16: Die Hainbuche Nr. 41 steht direkt im Baukörper des geplanten Müllplatzes samt Garage

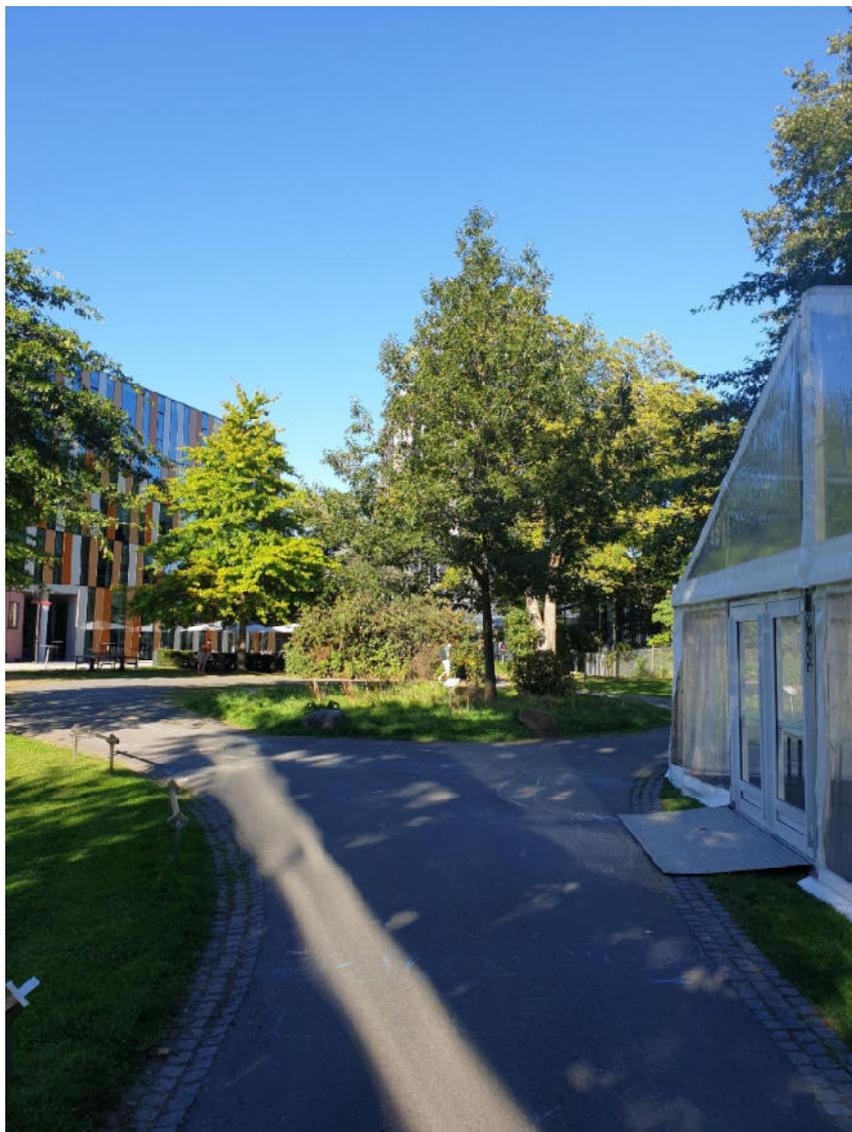
Abb. 17: Ansicht des Rondells - auf der Mittelinsel soll der Eisspeicher gebaut werden

„Der Baum Nr.32 muss für die Errichtung des Eisspeichers gefällt werden. Im Bereich nord-östlich des Auditoriums wäre dies wegen der geringen Nähe zum Auditorium und den Bestandsbäumen im Osten nicht möglich. Die jetzige Planung des Standorts des Eisspeichers begründet sich dadurch, dass die Feuerwehr einen uneingeschränkten Zugang und Bewegungsmöglichkeit auf dem Campus benötigen und diese während der Bauphase aufrecht erhalten bleiben muss. An der Stelle östlich vom Auditorium wäre dies nicht möglich gewesen. Und ein Baum hätte auch hier gefällt werden müssen.“

Der Wurzelbereich der umliegenden Bäume wird bei einem Bau des Eisspeichers, wie geplant, nicht beeinträchtigt (siehe Lageplan „Planung“).

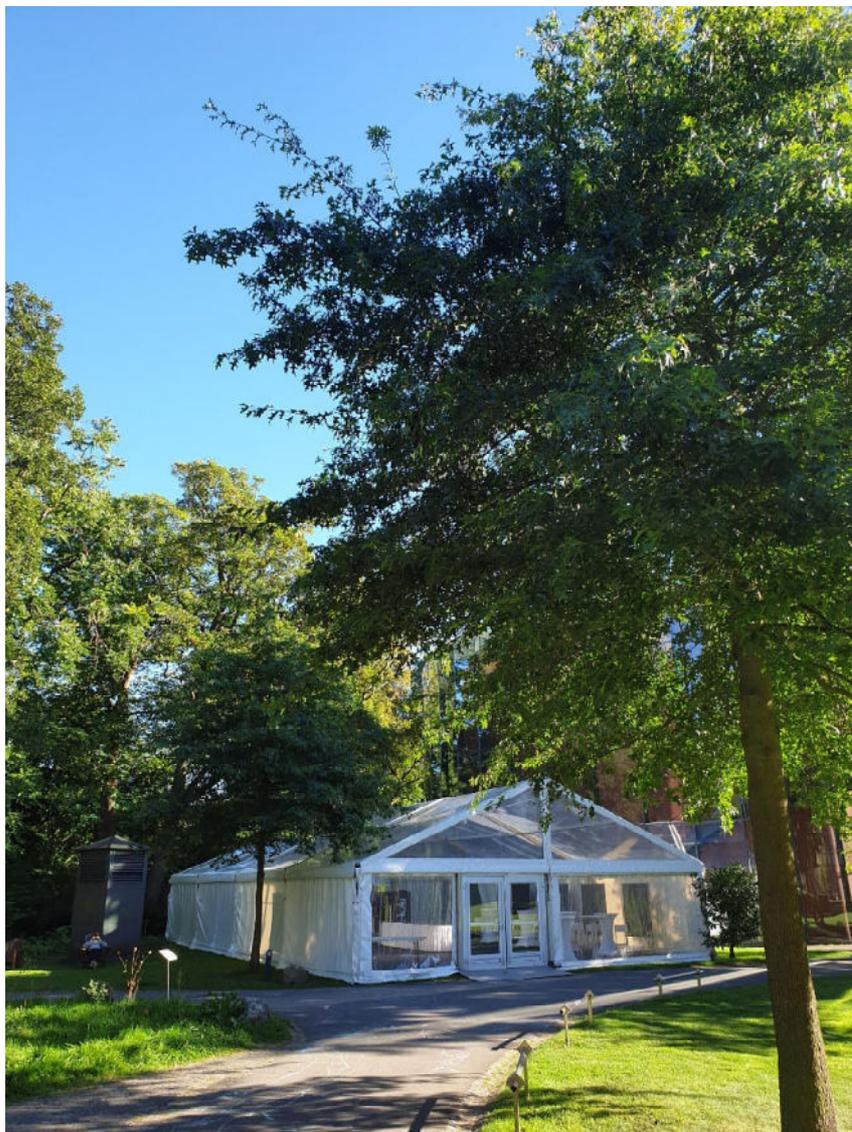
Abb. 18: Im Bereich des Rondells stehen einige Bäume, die mit ihrem Wurzelraum in die Wege hineinragen, deren Wegebeläge nun erneuert werden sollen – hier am Beispiel von Baum Nr. 33

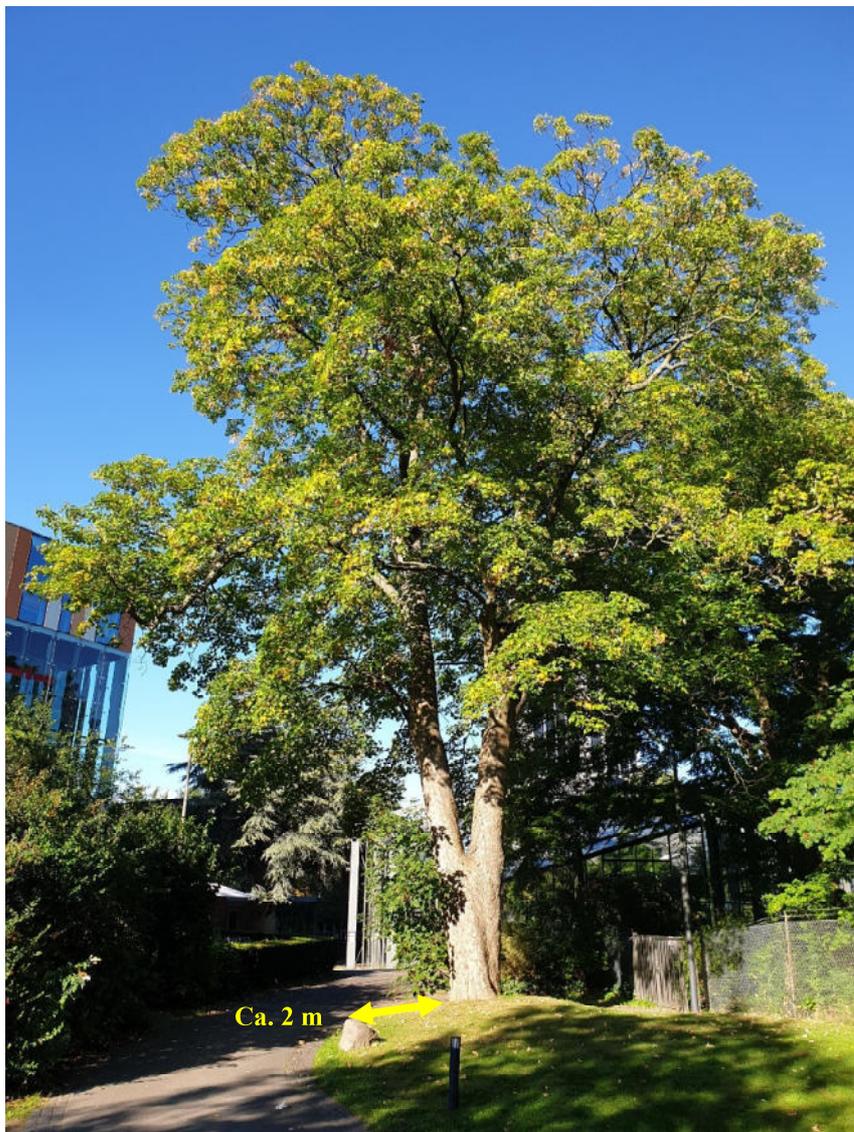
Abb. 19: Der Ahorn Nr. 28 – hier ist der Weg nur ca. 2 m vom Stammfuß entfernt

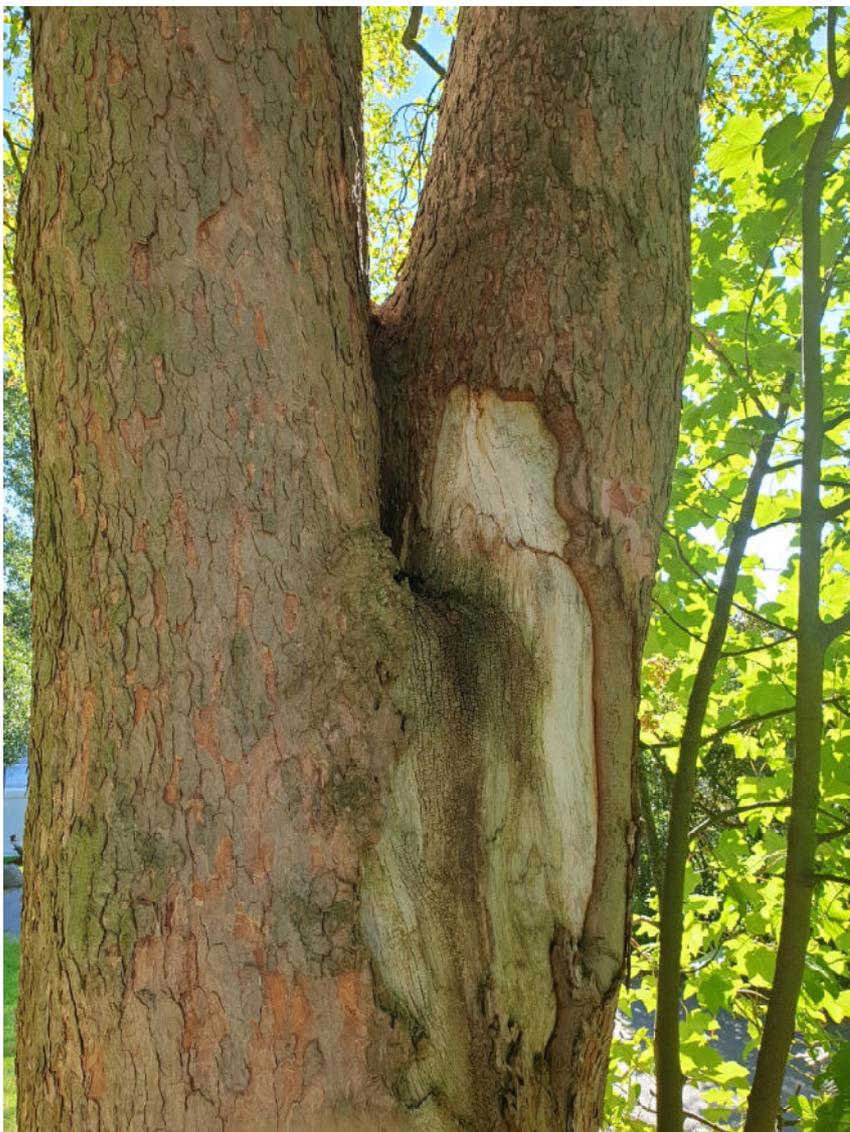
Abb. 20: Großflächig abgestorbene Rinde im Vergabelungsbereich
des Ahorn Nr. 28

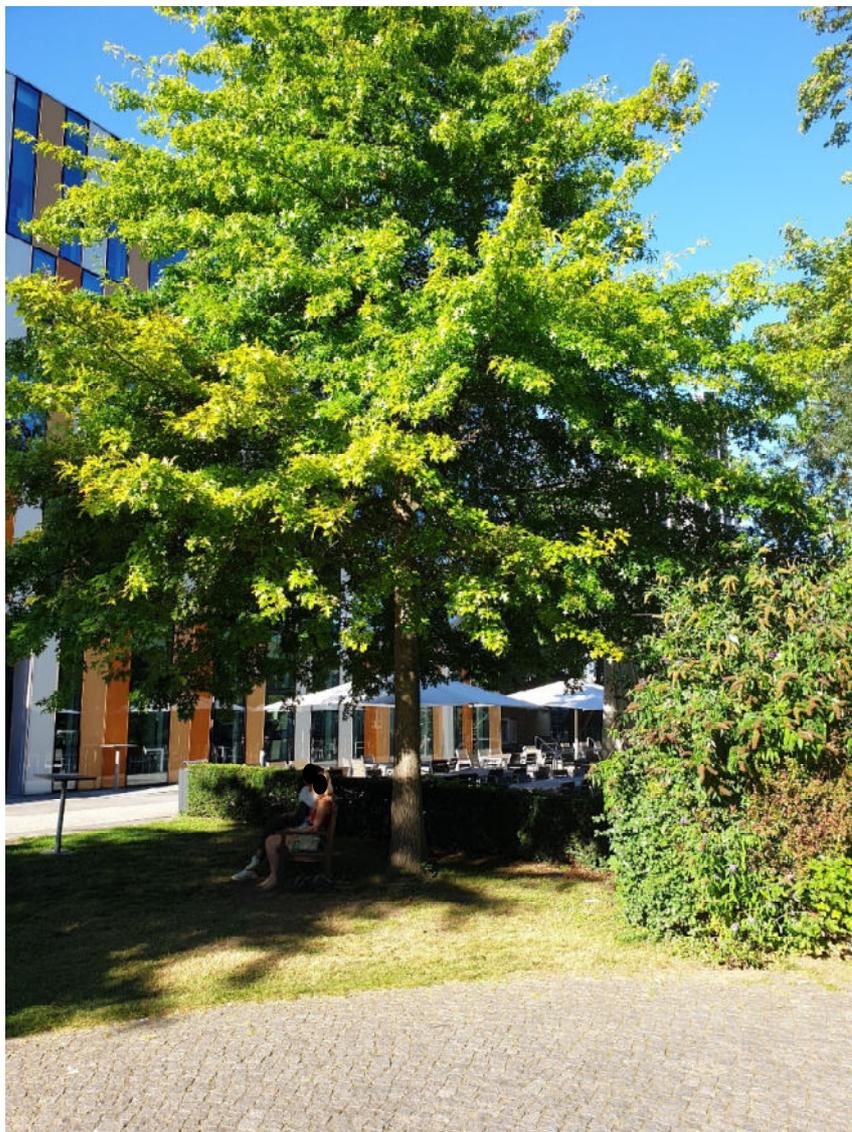
Abb. 21: Der Baum Nr. 30 steht im geplanten Erweiterungsbereich der Mensaterrasse – dieser soll mit einer überbaubaren Sonderbauweise erhalten bleiben

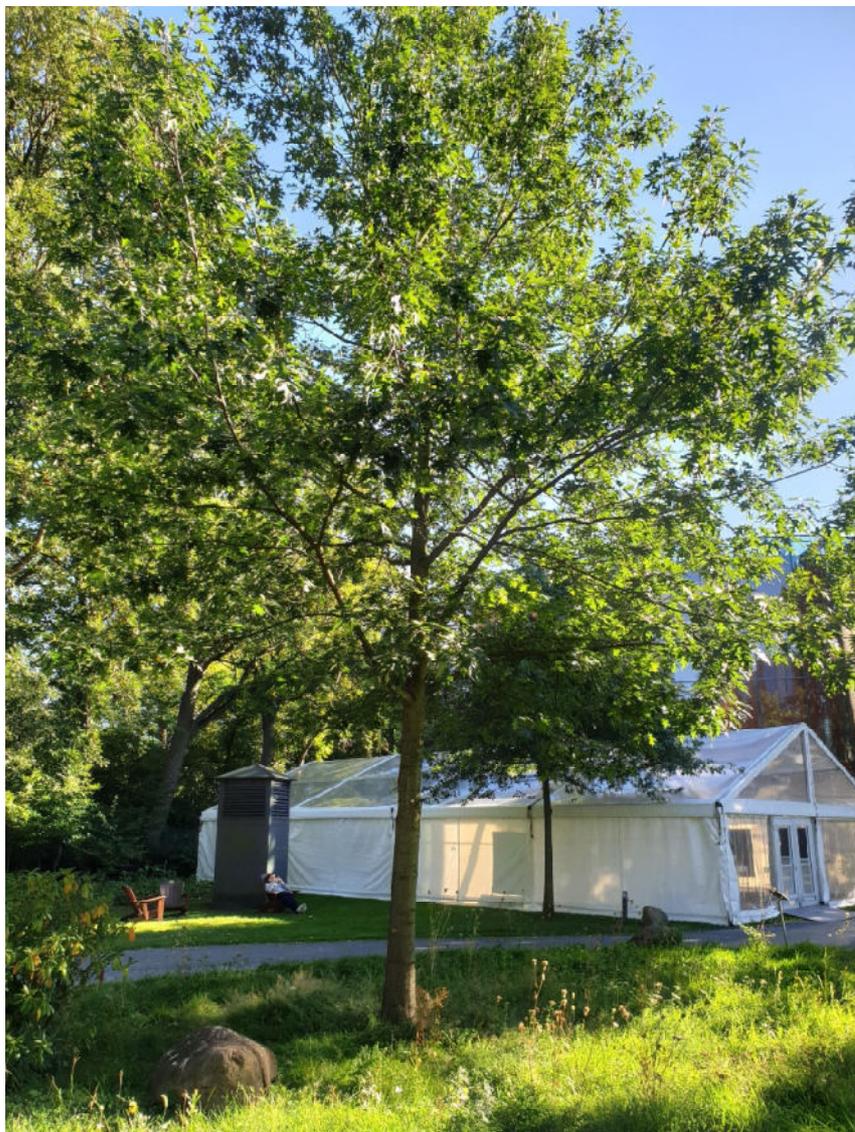
Abb. 22: Der Baum Nr. 32 auf der Mittelinsel des Rondells steht im Bereich des neu zu errichtenden Eisspeichers

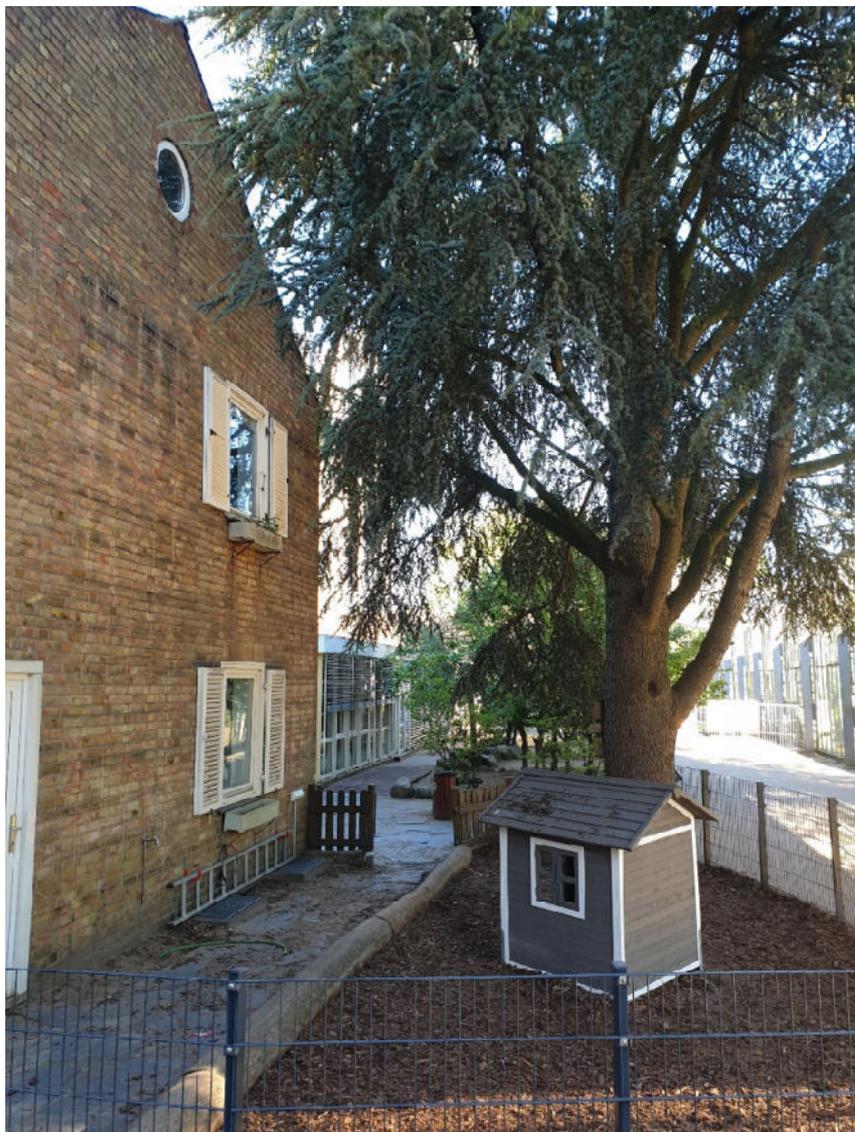
Abb. 23: Die Zeder mit der Baumnummer 29 steht nah am rückzubauenden Bestandsgebäude der derzeitigen KiTa

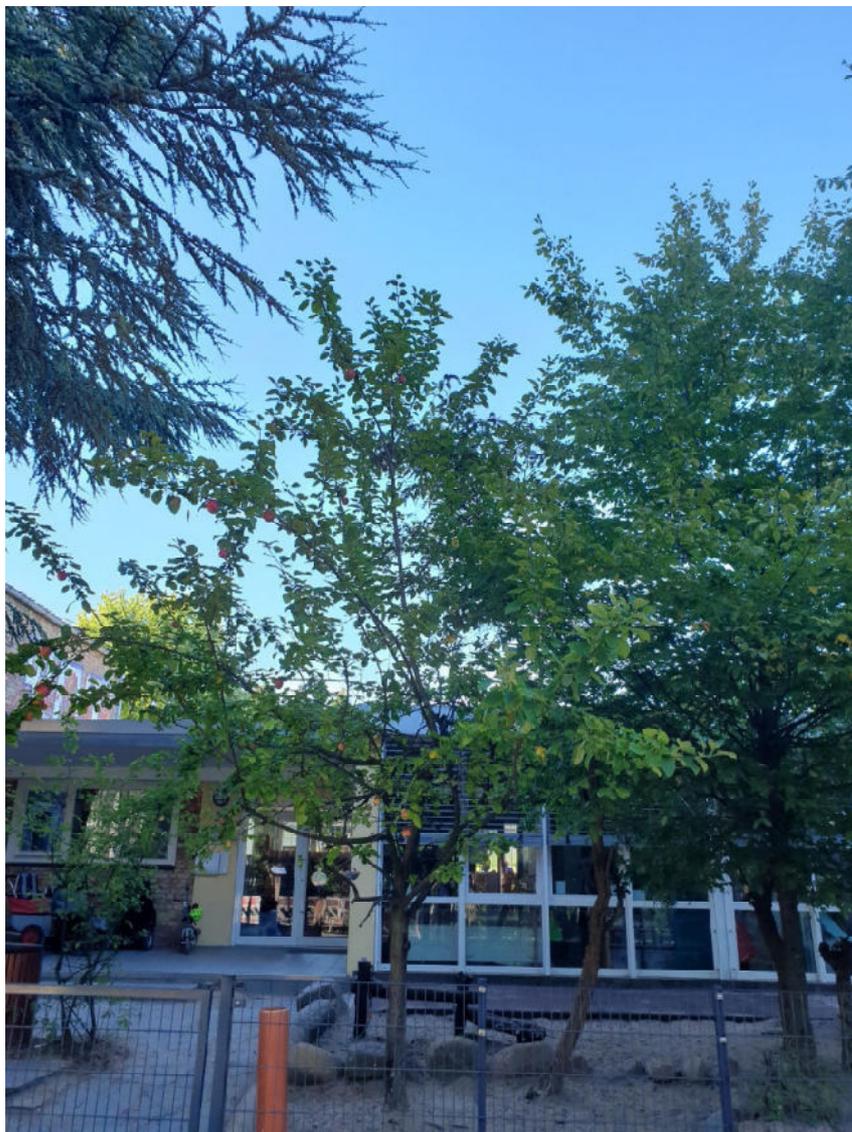
Abb. 24: Bei der Entnahme des nicht geschützten Apfelbaumes Nr. 63 entfällt auch der Schutz als Baumgruppe für die Bäume Nr. 64 bis 66, da diese untermaßig sind

Bei den lediglich bedingt erhaltenswürdigen Bäumen Nr. 63 bis 66 handelt es sich um kleinere und untermaßige Bäume (Stammumfang 34 bis 41 cm). Diese Bäume könnten unter Umständen gemäß der Hamburgischen Baumschutzverordnung als Baumgruppe geschützt sein. Dem spricht jedoch entgegen, dass bei Entnahme des nicht geschützten Apfelbaumes Nr. 63 kein Kronenschluss mit der schutzgegenständlichen Zeder Nr. 29 mehr besteht (Abb. 24). Nach dem Verständnis des Unterzeichners sind diese Bäume entsprechend der Hamburgischen Baumschutzverordnung daher nicht geschützt und können somit genehmigungsfrei entfernt werden. Hierbei sind jedoch die naturschutzrechtlichen Belange und insbesondere der §39 BNatSchG zu beachten (Fällung im Herbst-Winter). Diese vier Bäume stehen direkt im Bereich des aufgehenden Mauerwerkes des neu geplanten Gebäudes (siehe Lageplan „Planung“). Daher ist bei einem Bau, wie geplant, die Fällung drei kleineren Hainbuchen und des kleineren Apfelbaumes erforderlich.

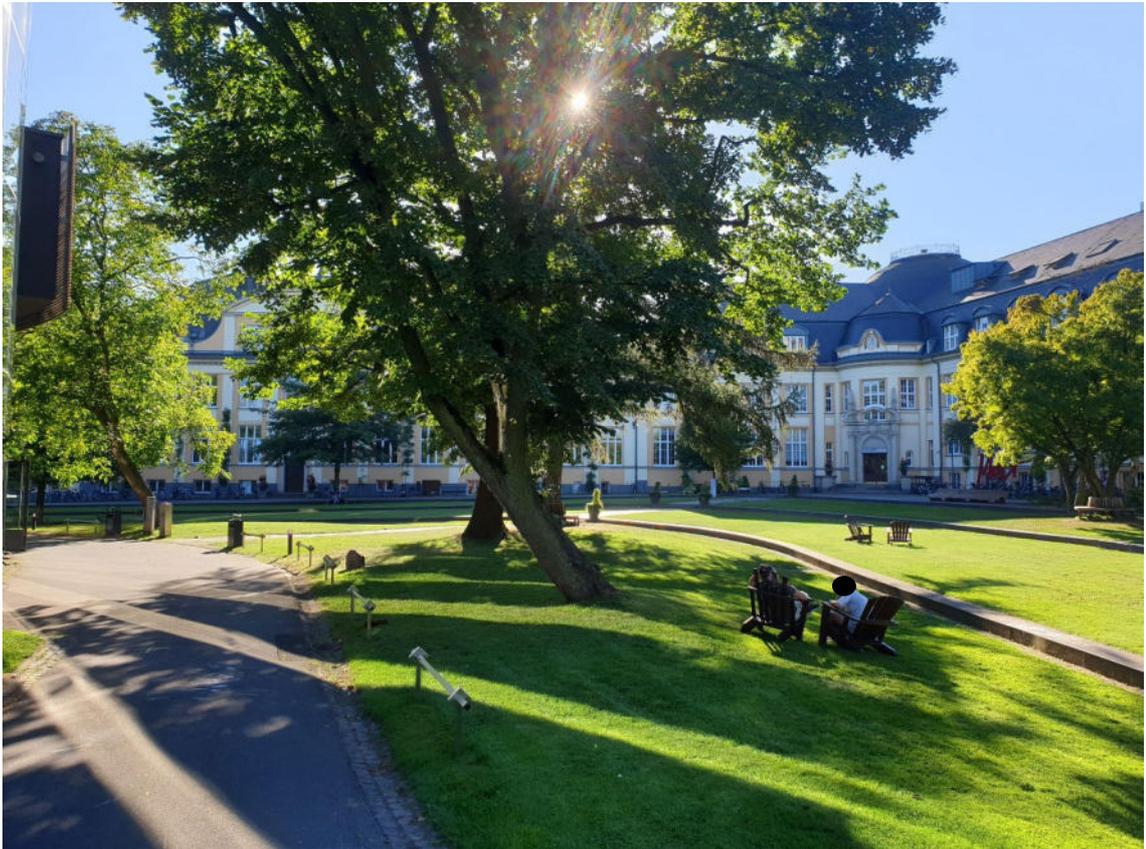
Abb. 25: Die Bäume in diesem Campusbereich sind von der Baumaßnahme bei derzeitiger Planung nicht betroffen

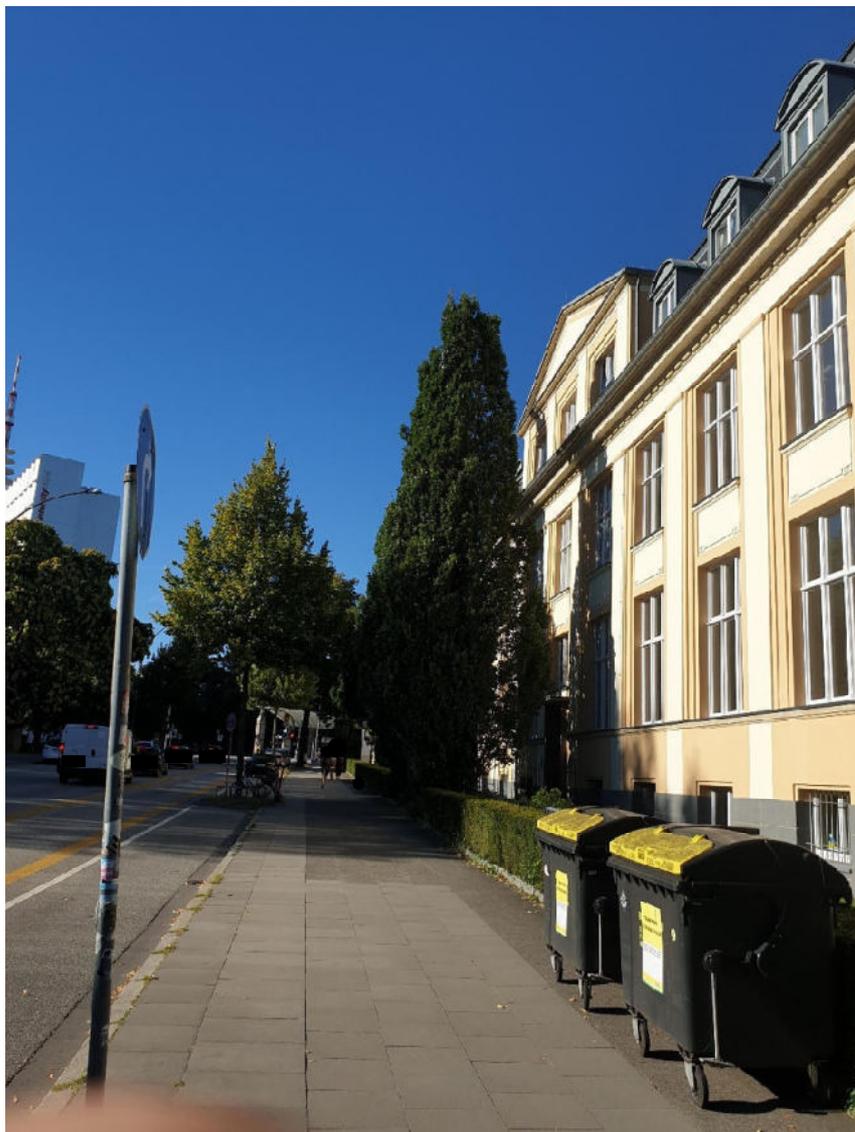
Abb. 26: Die Säulen-Eichen sind ebenfalls nicht von der Baumaßnahme betroffen

Alle diese Bäume, bei denen es sich um Säulen-Eichen handelt, befinden sich außerhalb des Bereiches der geplanten Baumaßnahmen (siehe Lageplan „Planung“, Abb. 26). Daher ist für diese Bäume keine nachhaltige, negative Beeinträchtigung zu erwarten. Voraussetzung hierfür ist jedoch die fachgerechte Umsetzung und Einhaltung von Baumschutzmaßnahmen gemäß der DIN 18920 (siehe Kap. 0).

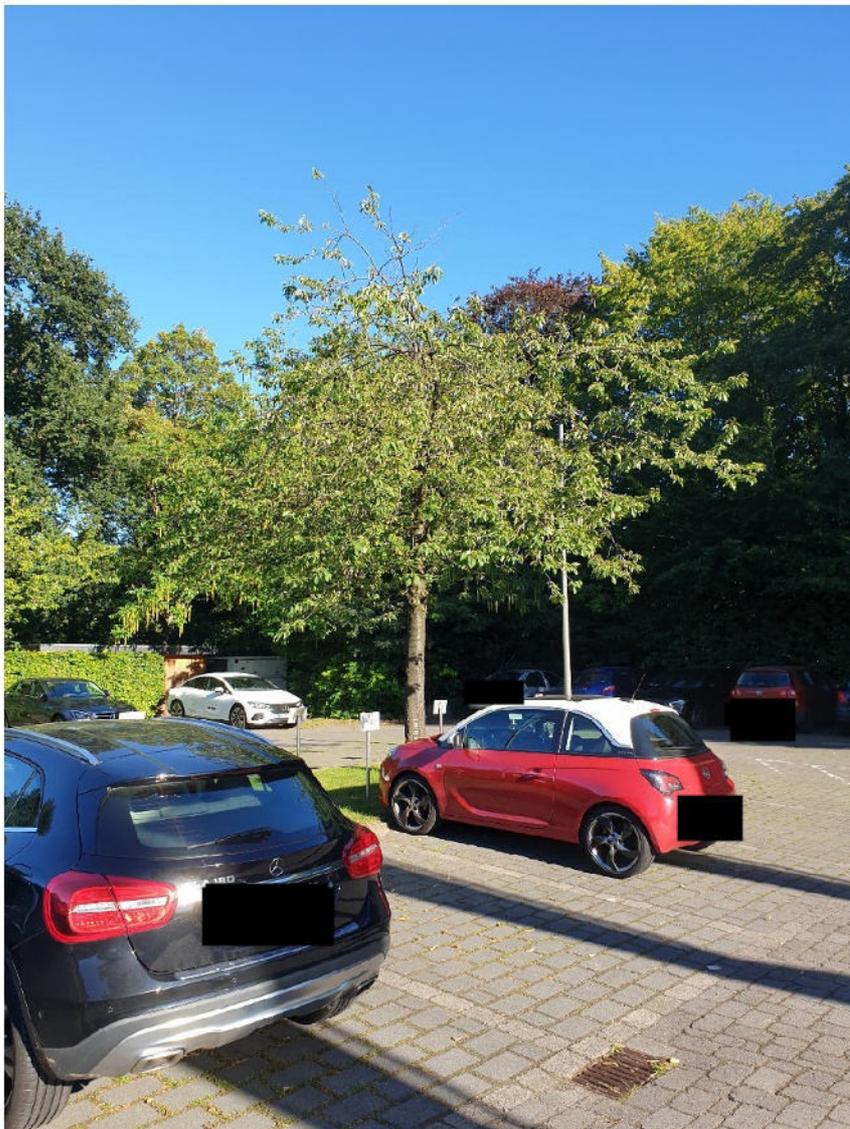
Abb. 27: Die Zier-Kirsche Nr. 60 steht innerhalb des geplanten Baukörpers im Baufeld 2 und muss nach derzeitiger Planung gefällt werden.

Diese beiden, lediglich bedingt erhaltenswürdigen Zier-Kirschen Nr. 60 und 61 stehen auf dem derzeitigen Parkplatz und innerhalb des Baukörpers des neu geplanten Gebäudes (siehe Lageplan „Planung“). Bei einem Bau, wie geplant, verbleibt daher lediglich die Fällung dieser beiden Bäume. Die Zier-Kirsche Nr. 60 (Abb. 27) unterliegt mit einem Stammumfang von 81 cm dem Schutz der Hamburgischen Baumschutzverordnung. Hingegen ist die Zier-Kirsche Nr. 61 (Abb. 28) mit einem Stammumfang von 70 cm nicht über die Hamburgische Baumschutzverordnung geschützt und kann daher unter Berücksichtigung des Artenschutzes (§ 39 BNatSchG) im Zeitraum vom 1. Oktober bis 28 Februar genehmigungsfrei entnommen werden.

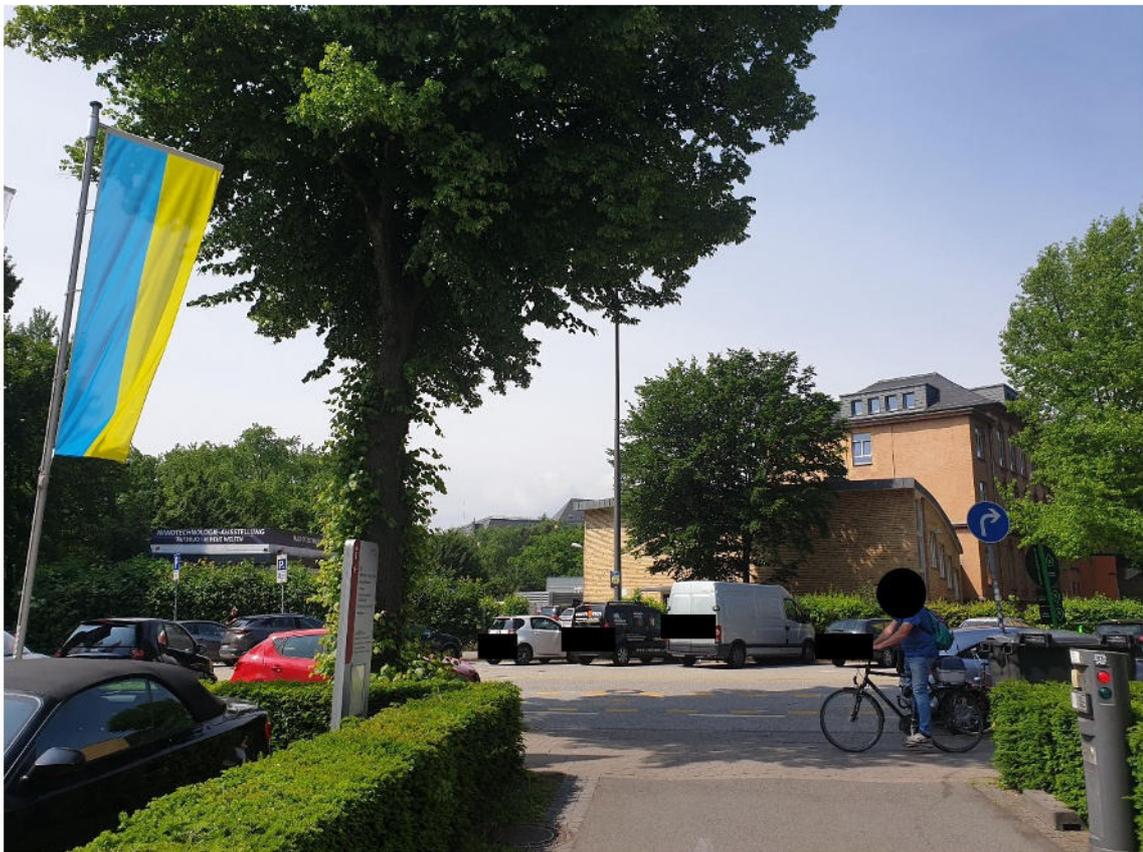
Abb. 29: Im Bereich des öffentlichen Straßenbaumes Nr. J 102-38 soll eine Tiefgarageneinfahrt entstehen

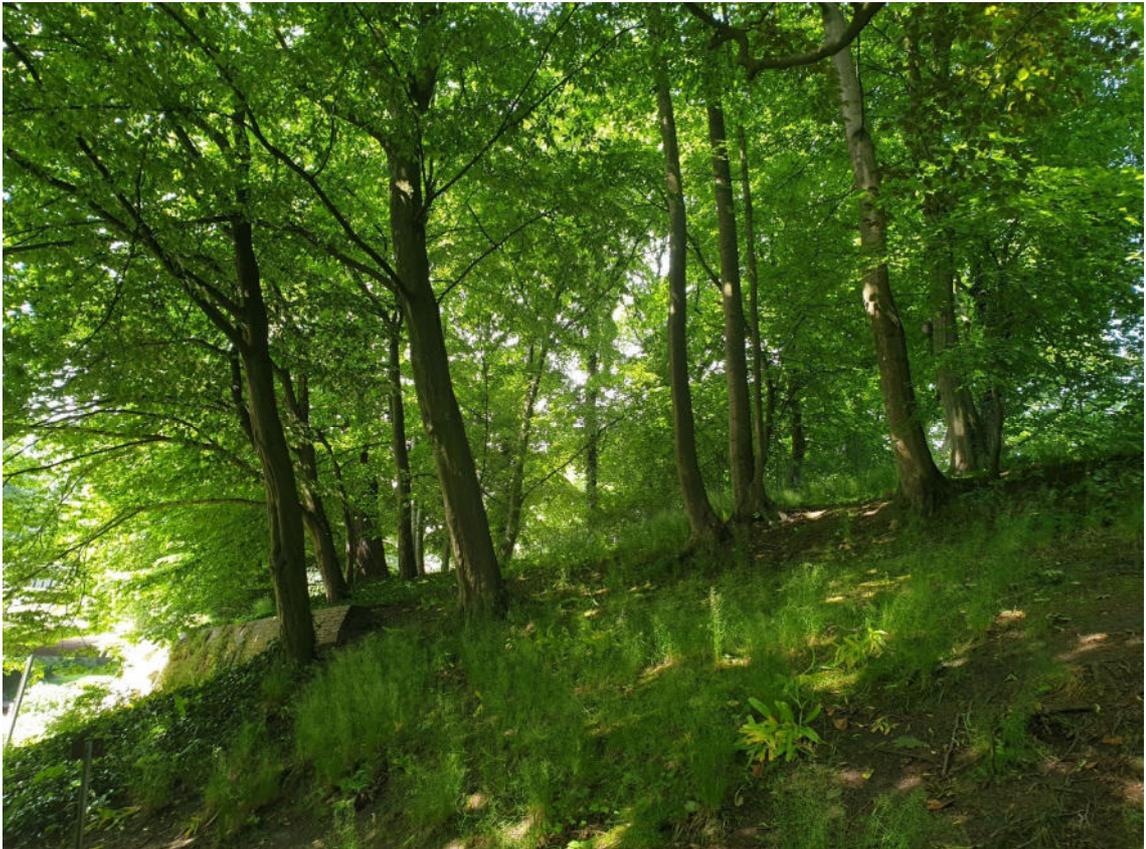
Abb. 30: Die Bäume in Pflanzen un Blumen stehen an einem Hang

Im Bereich des südlichen Erweiterungsbaus (Baufeld 1), stehen in einer Hangabpflanzung süd-östlich des Grundstückes der Bucerius Law School im Park Planten un Blomen 16 Bäume (Abb. 30). Die neun Bäume mit den Baumnummern A 653, A 654, A 649, A 581, A 396, A 645, A 675, A 648, und A 646 sind als erhaltenswürdig eingestuft. Der Abstand zum geplanten Gebäude ist ausreichend, so dass kein Eingriff in den Wurzelbereich und die Kronen erfolgt und somit keine Beeinträchtigung der Bäume zu erwarten ist. Voraussetzung ist jedoch ein ausreichender Schutz der Bäume gemäß der DIN 18920.

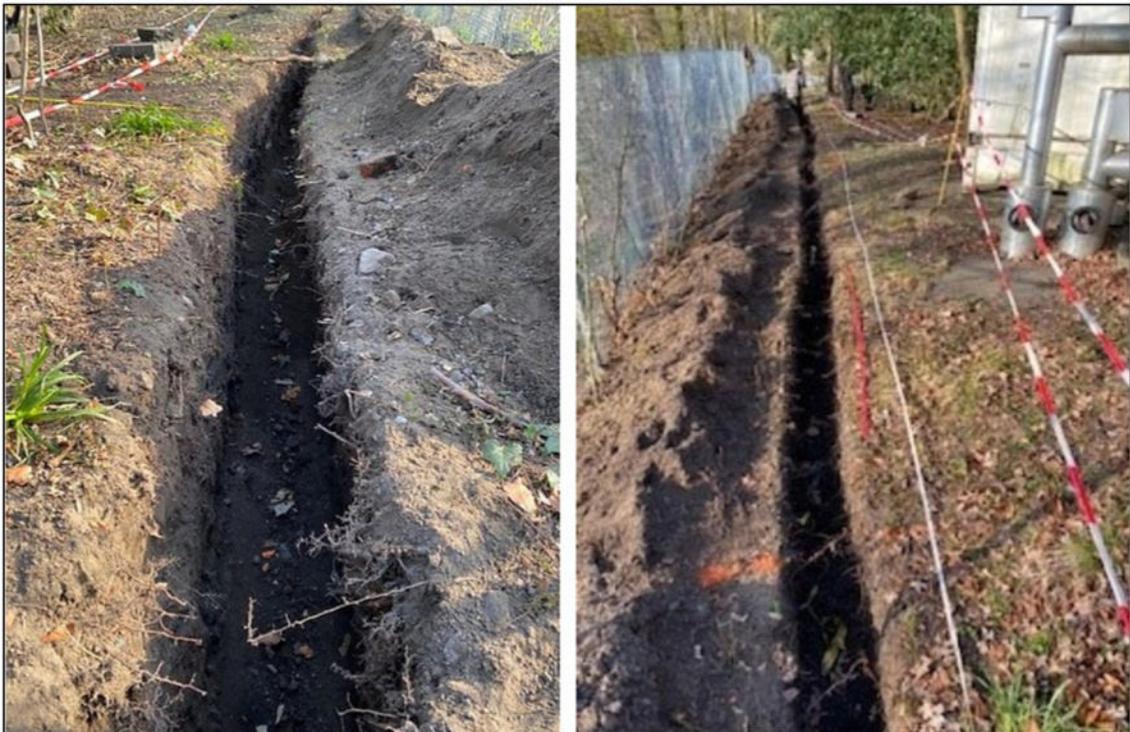
Abb. 32: In dem ca. 30 m langen Wurzelsuchgraben entlang des Grenzzaunes konnten bis in ca. 1 m Tiefe kaum Wurzeln vorgefunden werden (aus der Stellungnahme von [REDACTED] vom 22.08.2022)

Entlang der süd-östlichen Grundstücksgrenze zu Pflanzen und Blumen wurde auf dem Gelände der Bucerius-Law-School im Vorfeld ein ca. 30 m langer Wurzelsuchgraben angelegt (Abb. 31). Hierzu liegt eine Stellungnahme des [REDACTED] vom 22. August 2022 vor. Dieser wurde mit einer Tiefe von ca. 1 m in Handschachtung ausgehoben (Abb. 32). Der Wurzelsuchgraben wurde näher an der Grundstücksgrenze angelegt als die derzeitige Pflasterfläche geplant ist. Trotzdem konnten bei dieser Wurzelsuchgrabung nur wenige, dünnere Wurzeln vorgefunden werden. Dieser Wurzelsuchgraben ist aussagekräftig für den Baum Nr. A 647. An diesem Baum sind folglich keine nachhaltigen, negativen Beeinträchtigungen beim Bau der geplanten Pflasterfläche zu erwarten.

Zudem wurde entlang der süd-östlichen Grundstücksgrenze zu Pflanzen und Blumen auf dem Gelände der Bucerius-Law-School im Vorfeld der o.g. ca. 30 m lange Wurzelsuchgraben angelegt (Abb. 31). Dieser wurde mit einer Tiefe von ca. 1 m in Handschachtung ausgehoben. Der Wurzelsuchgraben wurde näher an der Grundstücksgrenze angelegt als die derzeitige Pflasterfläche geplant ist. Trotzdem konnten bei dieser Wurzelsuchgrabung nur wenige, dünnere Wurzeln vorgefunden werden (Abb. 32). Zudem steht die Blut-Buche einige Meter hangunterhalb. Die Baumart Buche neigt grundsätzlich zu der Bildung eines intensiven, oberflächennahen Wurzelwerkes, so dass diese Wurzelsuchgrabung aus baumgutachterlicher Sicht sehr aussagekräftig ist. Aufgrund der Hanglage könnten evtl., wenn doch auch unwahrscheinlich, Wurzeln dieses Baumes in tieferen

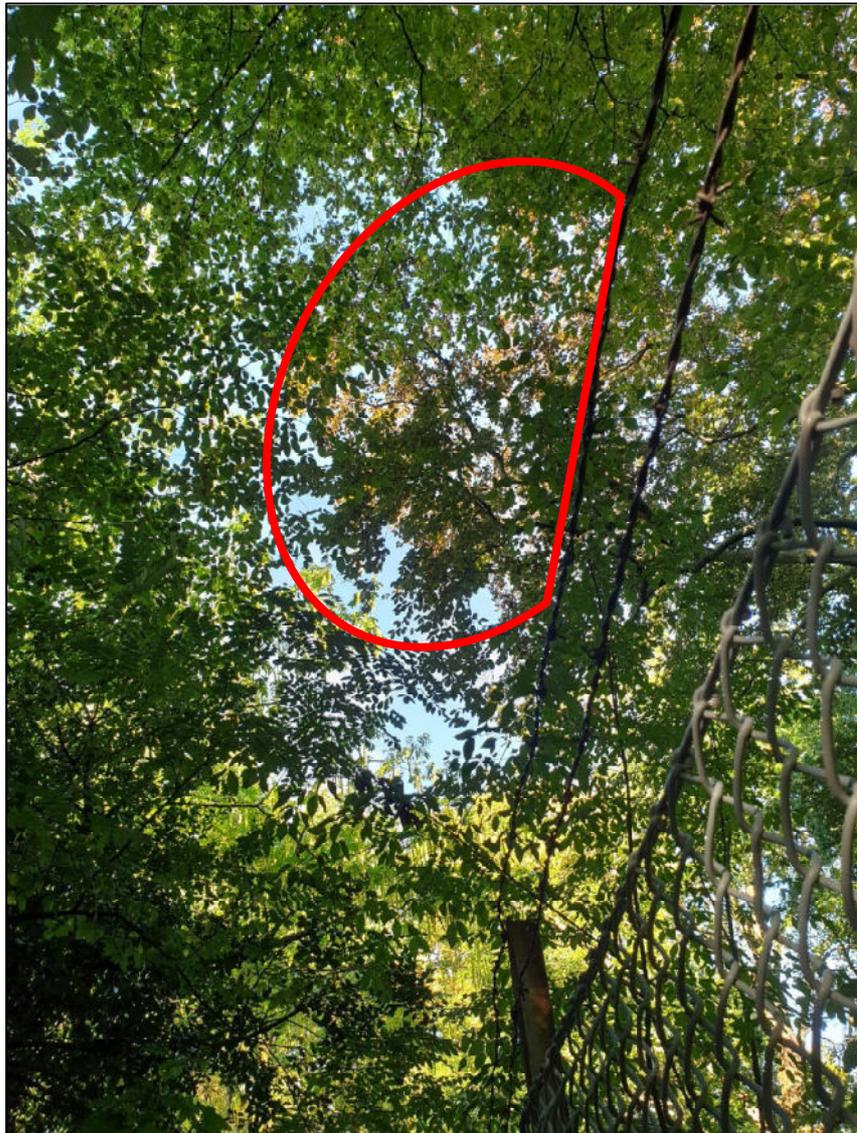
Abb. 33: Die Blut-Buche A 306 ragt ca. 2 m weit über den Zaun

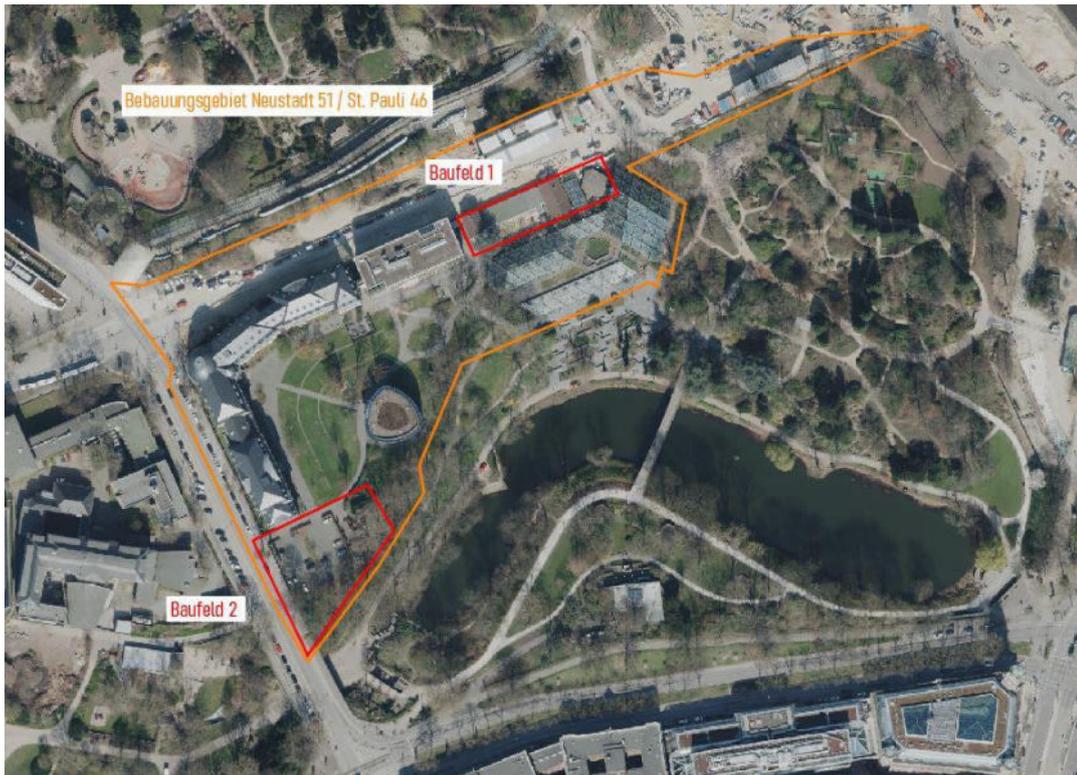
Abbildung 1: Übersichtslageplan Projektgebiet (Geo-Online Kartenportal, Landesbetrieb Geoinformation und Vermessung Hamburg)

Die bestehende Bebauung (s. Abbildung 1) umfasst ein Gelbklinkergebäude auf Baufeld 1 sowie eine Stellplatzanlage auf Baufeld 2. Im Zuge der Baumaßnahmen werden beide Bereiche zurückgebaut und vollständig neugestaltet. Das im Plangebiet befindliche Hauptgebäude der BLS und die Schaugewächshäuser sind eingetragene Denkmäler. Die Schaugewächshäuser von „Planten un Blomen“ und der südlich angrenzende Bereich der Wallanlage sind außerdem als Denkmal-Ensemble (Befestigungsanlage) gelistet [1].
