1. Fachgutachten

Schalltechnische Untersuchung zum Bebauungsplanverfahren Neustadt 51/St. Pauli 46 „Erweiterung Bucerius Law School“

Projektnummer: LK 2022.205
Berichtsnummer: LK 2022.205.4
Berichtsstand: 05.08.2024
Berichtsumfang: 26 Seiten sowie 9 Anlagen

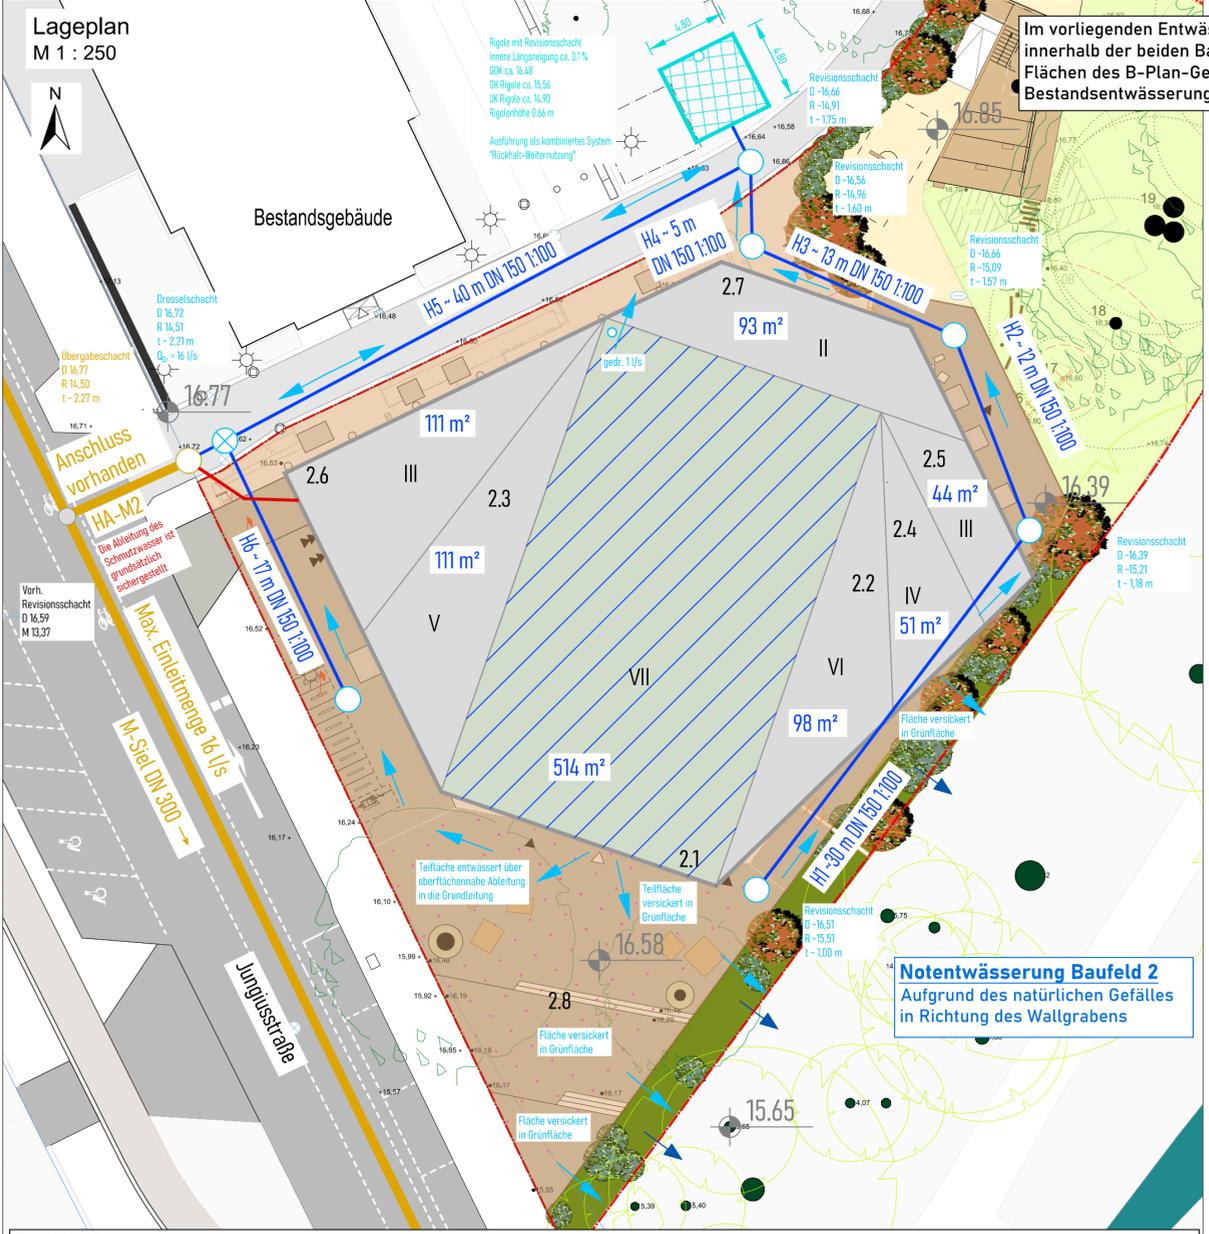
Baufeld 2
 Gedrosselte Einleitung in das öffentliche Mischwassersiel DN 300 in der Jungiusstraße.
 A_{Eges} 1.758 m²
 Max. Einleitmenge: 16 l/s gem. Stellungnahme von Hamburg Wasser zur Einleitmengenbegrenzung des Niederschlagswassers vom 09.02.2022
 Anforderungen an die Rückhaltung:
 $V_{RRR}(T=5a)$: ca. 6 m³ $V_{Rück}(T=30a)$: ca. 24 m³ (→ maßgebend) $V_{Rück}(T=100a)$: ca. 20 m³
Vorgeschlagene Entwässerungskomponenten:
 Retention auf dem Hauptdach (2.1)
 Q_{dr} : 1 l/s (angesetzter Drosselabfluss vom Retentionsgründach)
 $A_{nutzbar}$ ca. 360 m² (70% der Dachflächen)
 V_{vorh} : ca. 10 m³ (bis ca. 3 cm Einstauhöhe, Kunststoffspeicher mit ca. 95% Porenvolumen)
 Unterirdische Rückhaltung in einer Füllkörperrigole
 Angeschlossene Flächen: alle Dach- / Terrassenfläche außer 2.1 sowie die befestigten Außenflächen
 Q_{dr} : 15 l/s (angesetzter Drosselabfluss von der Füllkörperrigole)
 V_{vorh} : ca. 14 m³ (4,80 x 4,80 x 0,66 m Maßen der Speicherrigole, Kunststoff mit mindesten 95% Porenvolumen)

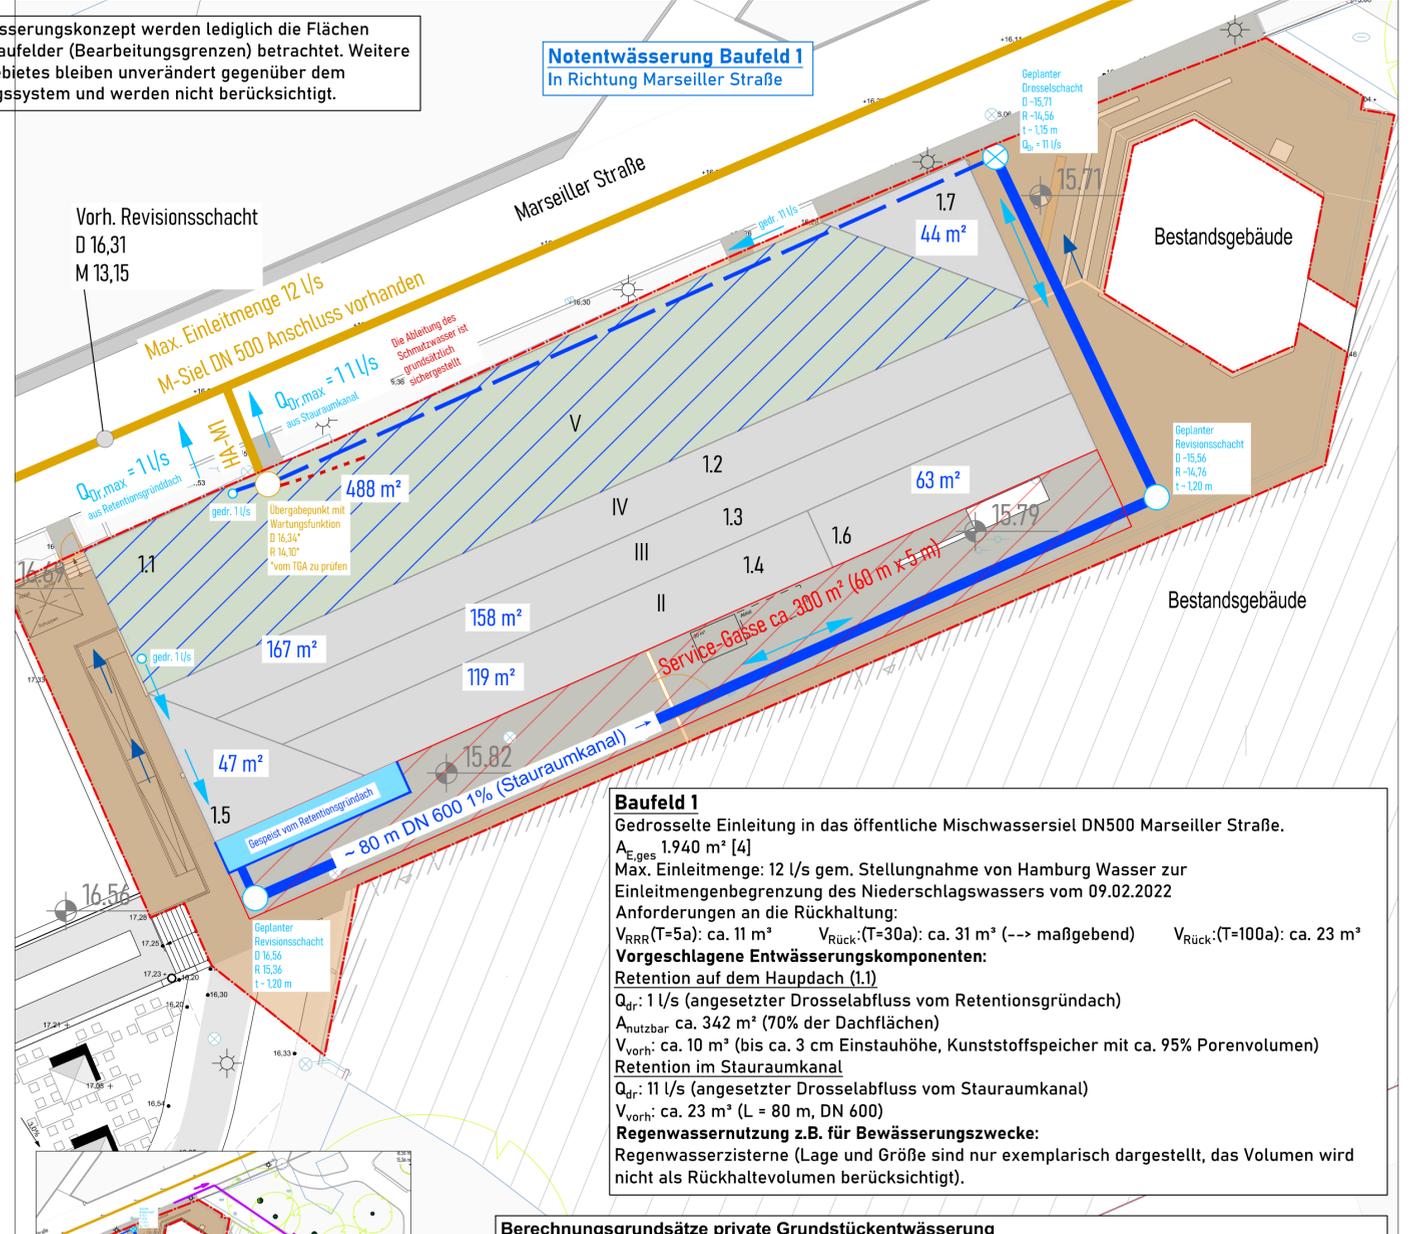
Baufeld 1
 Gedrosselte Einleitung in das öffentliche Mischwassersiel DN500 Marseiller Straße.
 A_{Eges} 1.940 m² [4]
 Max. Einleitmenge: 12 l/s gem. Stellungnahme von Hamburg Wasser zur Einleitmengenbegrenzung des Niederschlagswassers vom 09.02.2022
 Anforderungen an die Rückhaltung:
 $V_{RRR}(T=5a)$: ca. 11 m³ $V_{Rück}(T=30a)$: ca. 31 m³ (→ maßgebend) $V_{Rück}(T=100a)$: ca. 23 m³
Vorgeschlagene Entwässerungskomponenten:
 Retention auf dem Hauptdach (L1)
 Q_{dr} : 1 l/s (angesetzter Drosselabfluss vom Retentionsgründach)
 $A_{nutzbar}$ ca. 342 m² (70% der Dachflächen)
 V_{vorh} : ca. 10 m³ (bis ca. 3 cm Einstauhöhe, Kunststoffspeicher mit ca. 95% Porenvolumen)
 Retention im Stauraumkanal
 Q_{dr} : 11 l/s (angesetzter Drosselabfluss vom Stauraumkanal)
 V_{vorh} : ca. 23 m³ (L = 80 m, DN 600)
Regenwassernutzung z.B. für Bewässerungszwecke:
 Regenwasserzisterne (Lage und Größe sind nur exemplarisch dargestellt, das Volumen wird nicht als Rückhaltevolumen berücksichtigt).

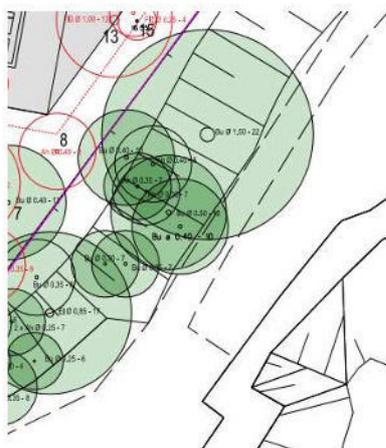
Abb.: 1.1 , 1.2 Bauplanung/ Lage der Wurzelsuchgrabung entlang der Grundstücksgrenze, Nachbarbäume gemäß vorliegendem Baumbestandsplan

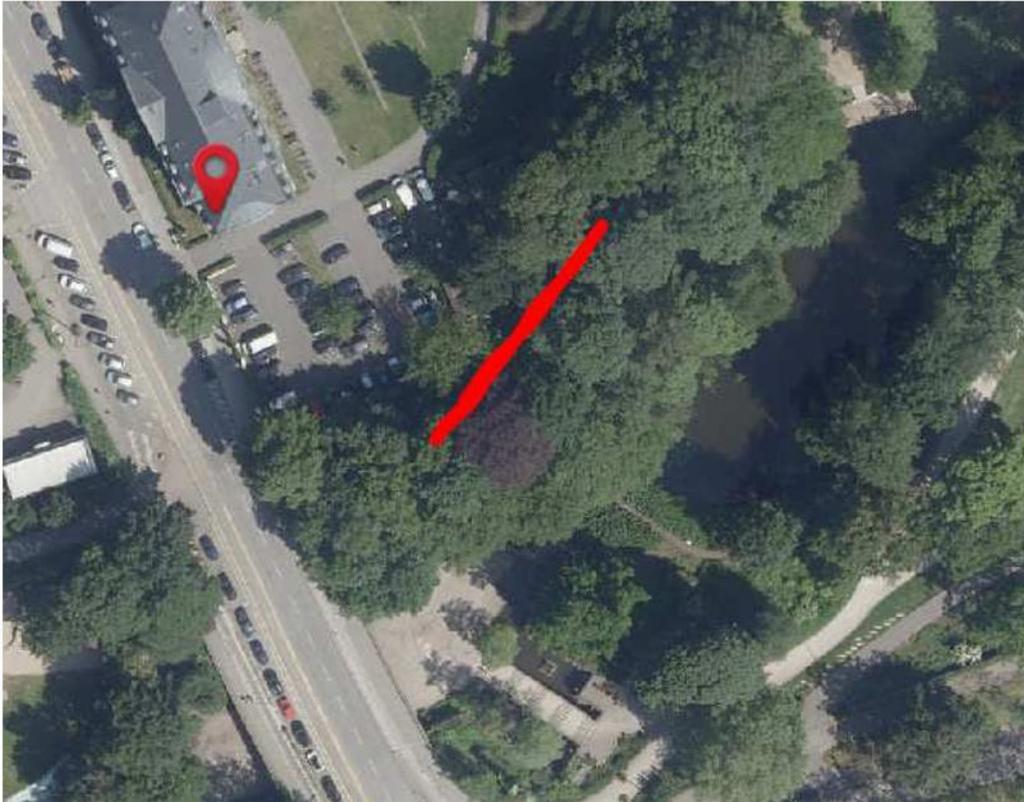
Bild 1 Verlauf Wurzelsuchgrabung II aus geoportal online

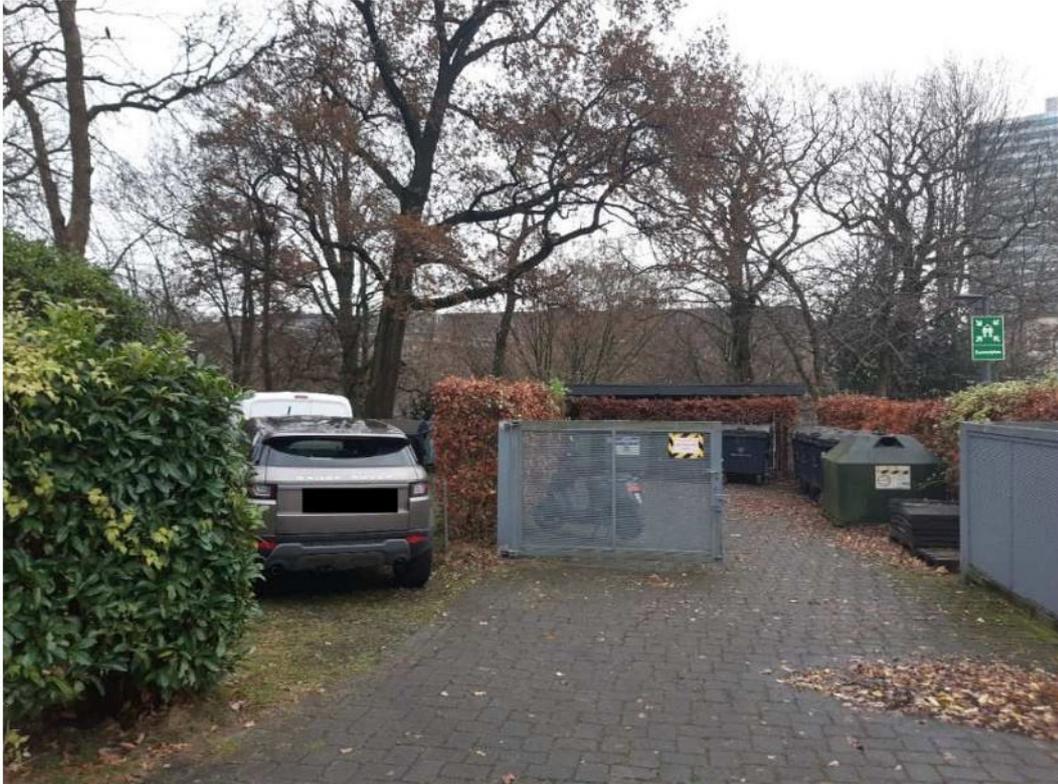
Bild 2 Blick in Richtung Kühlung, rechts davon beginnt der Parkplatz

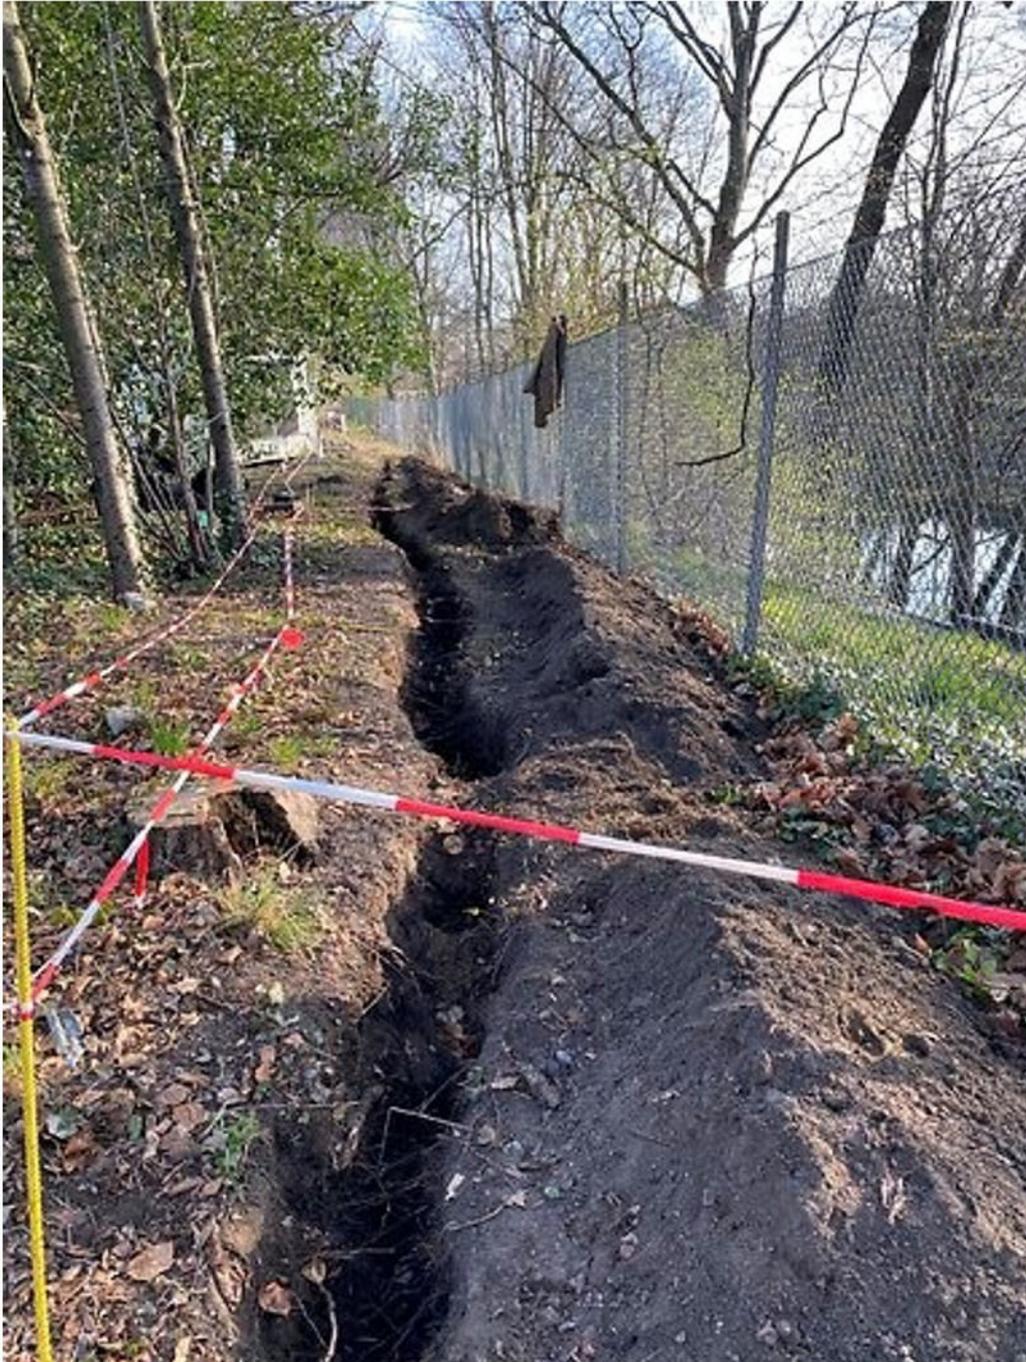
Bild 3 Verlauf Wurzelsuchgrabung von Süden, im Vordergrund alter Baumstubben

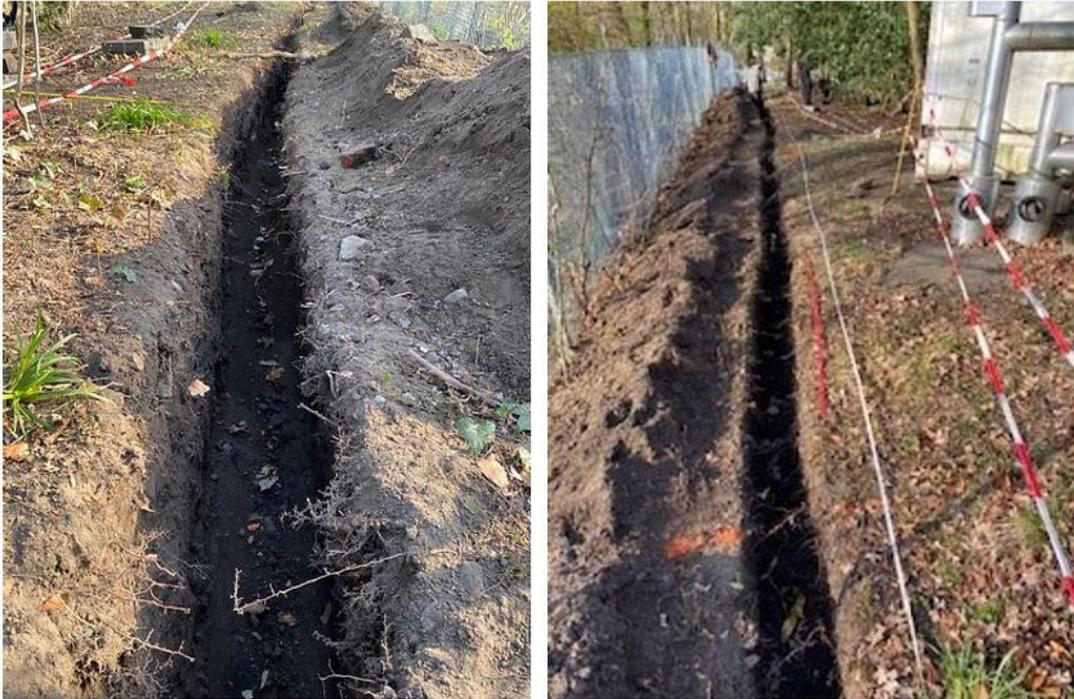
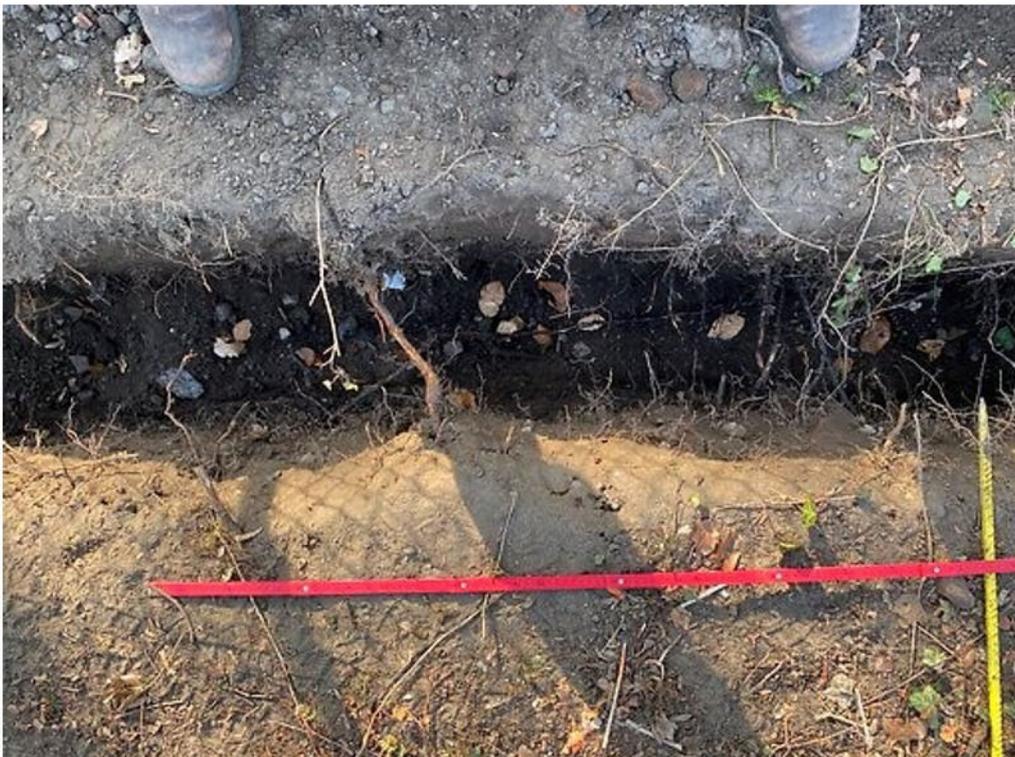
Bild 4-6 Verlauf Suchgrabung, Detailansichten

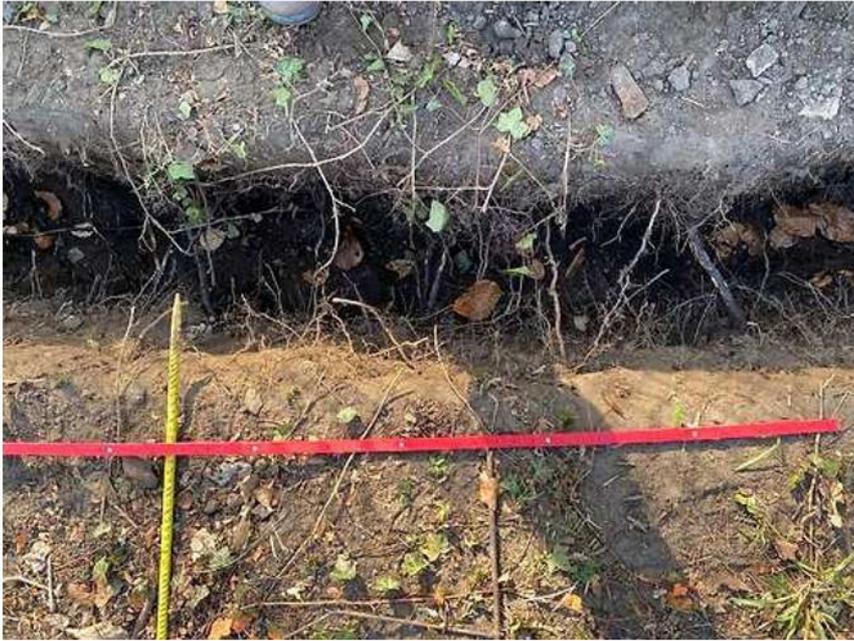
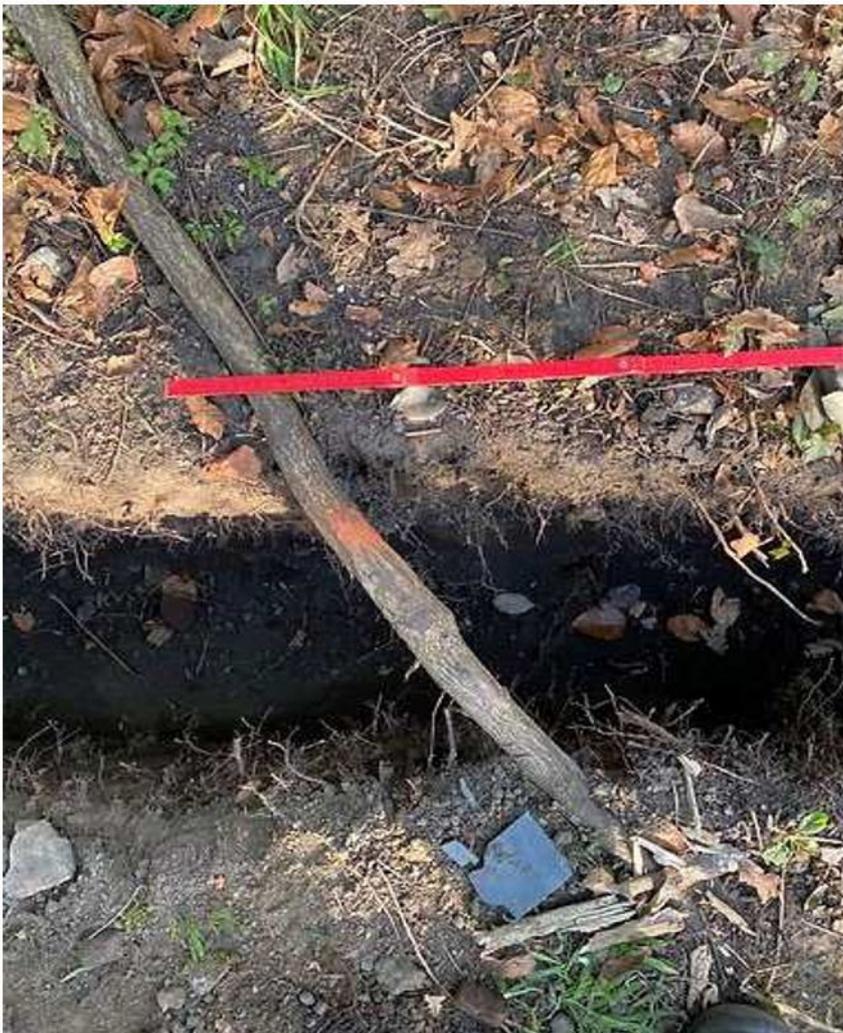
Bild 7-8 Detailansichten Suchgraben mit Vermaßung

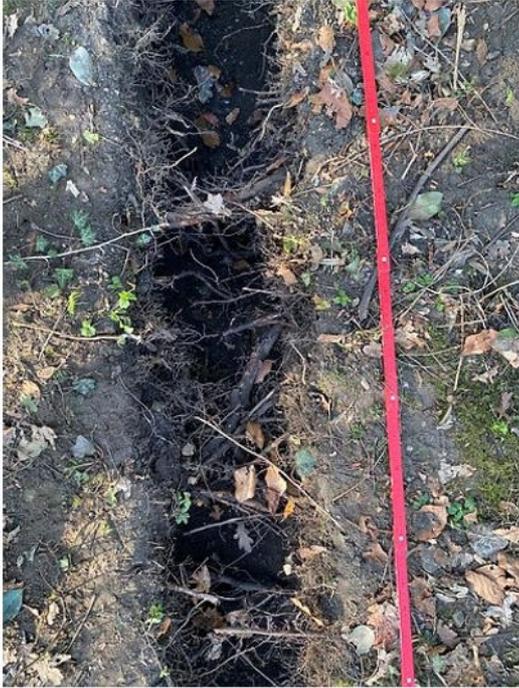
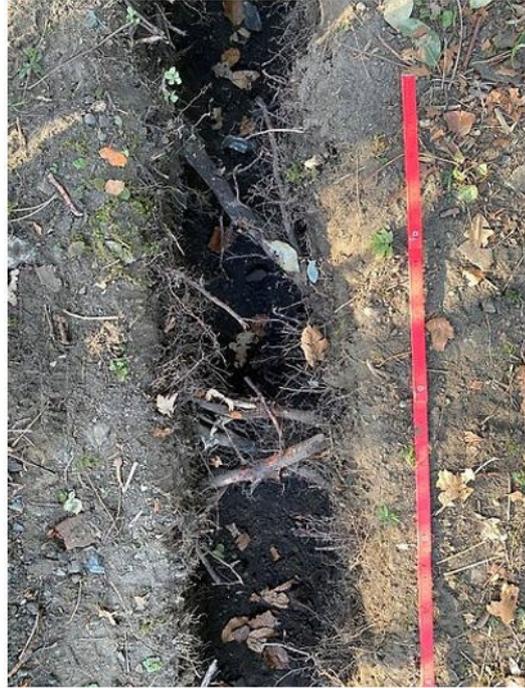
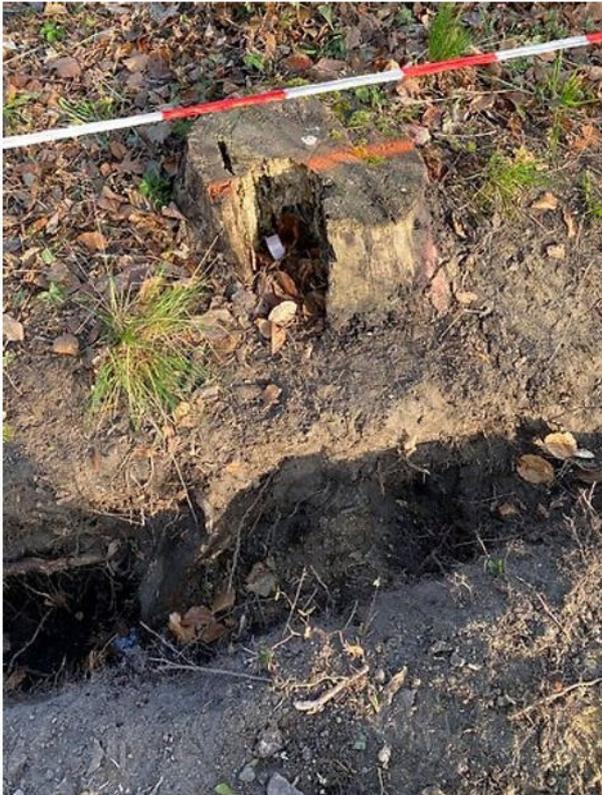
Bild 9-11 Detailansichten Suchgraben mit Vermaßung

Zur Durchführung der Wurzelsuchgrabung wurde zunächst der Bereich festgelegt, der im Zuge des geplanten Bauvorhabens tangiert werden würde.

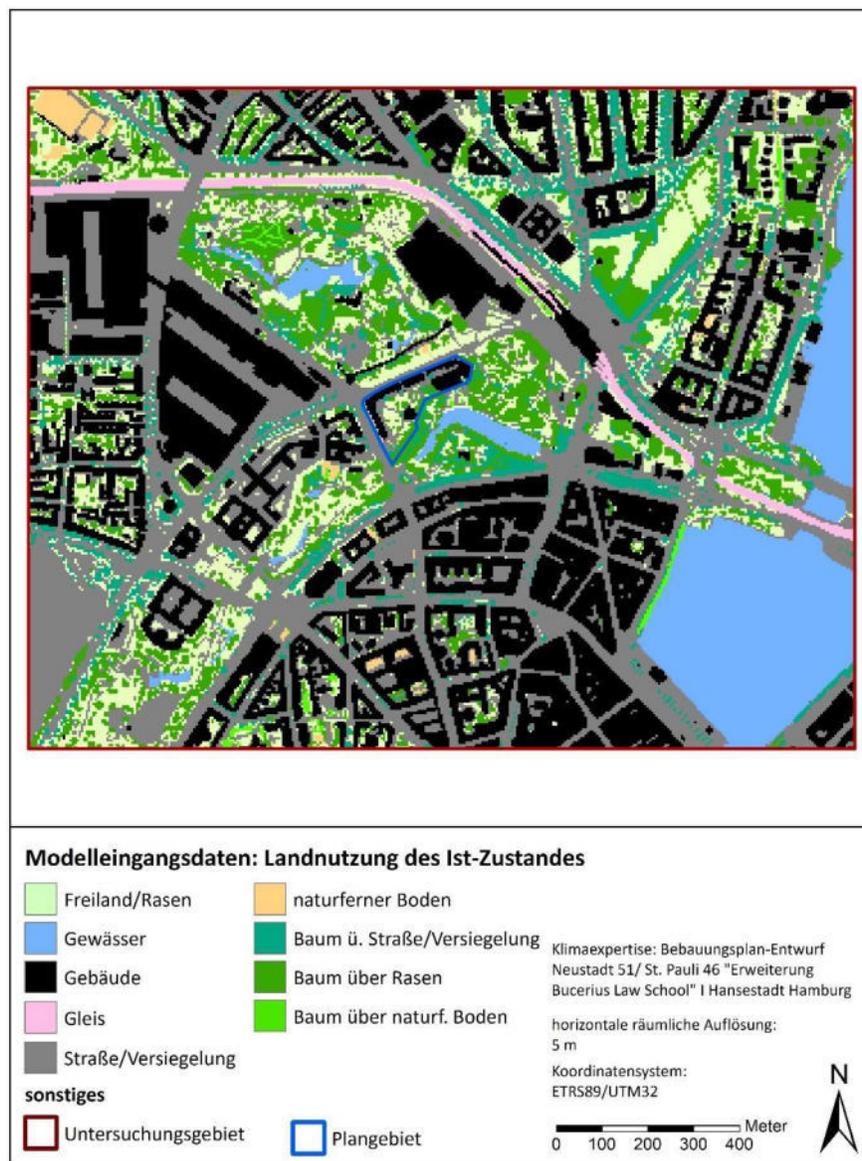
Abbildung 4: Klassifizierte Landnutzung des Ist-Zustandes in 5 m-Auflösung.

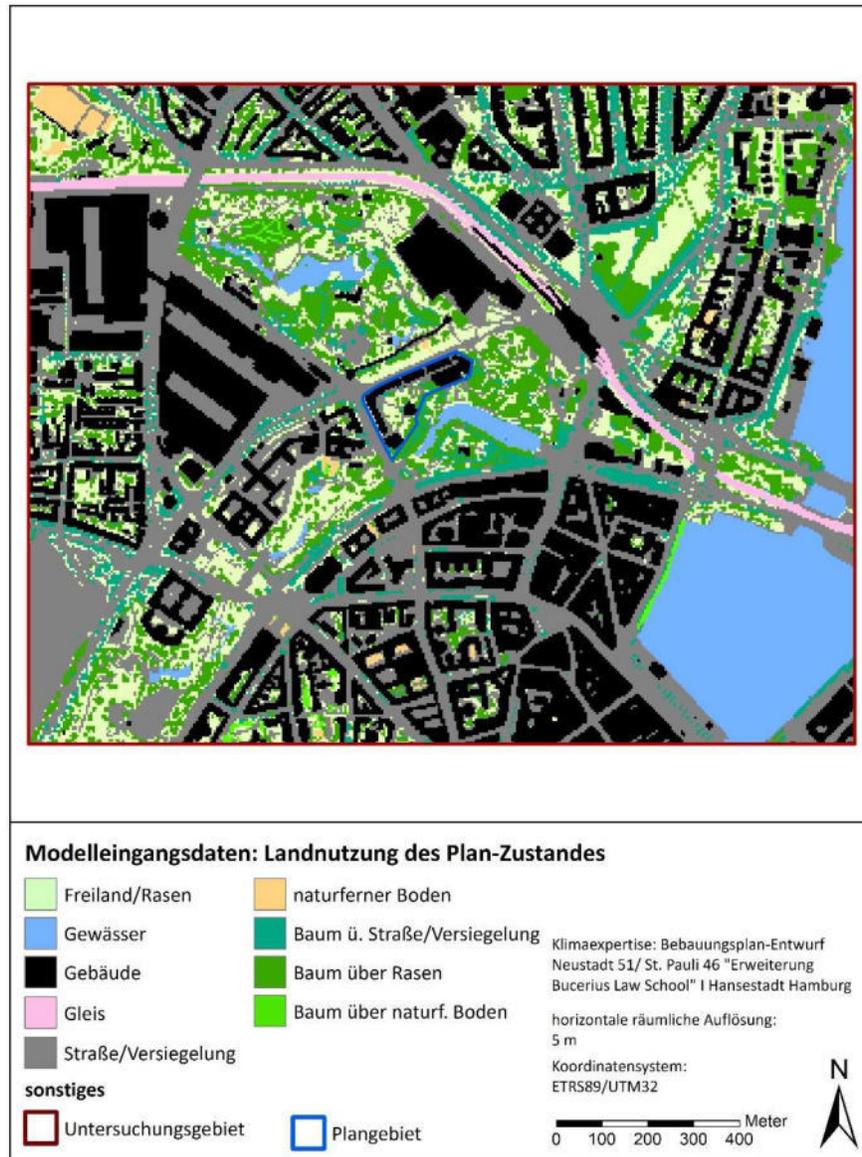
Abbildung 5: Klassifizierte Landnutzung des Plan-Zustandes in 5 m-Auflösung.

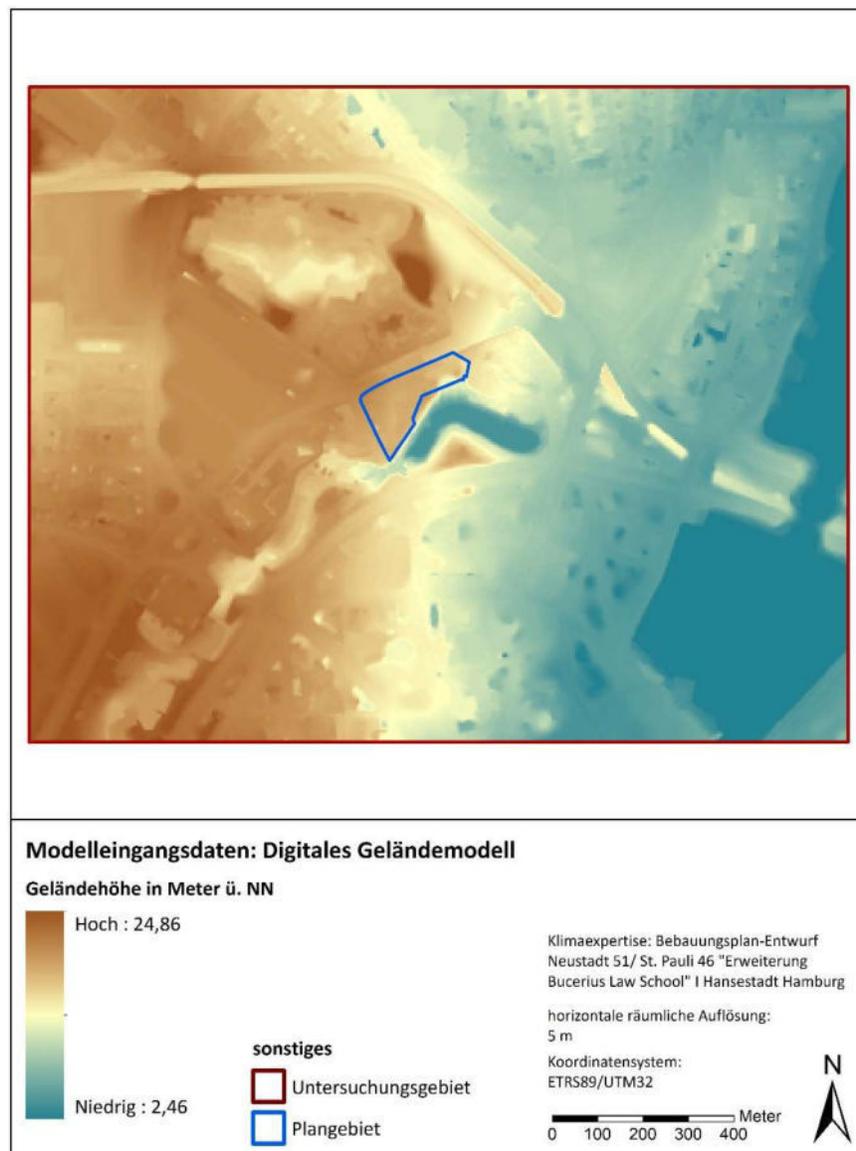
Abbildung 6: Digitales Geländemodell für das Modellgebiet in 5 m-Auflösung.

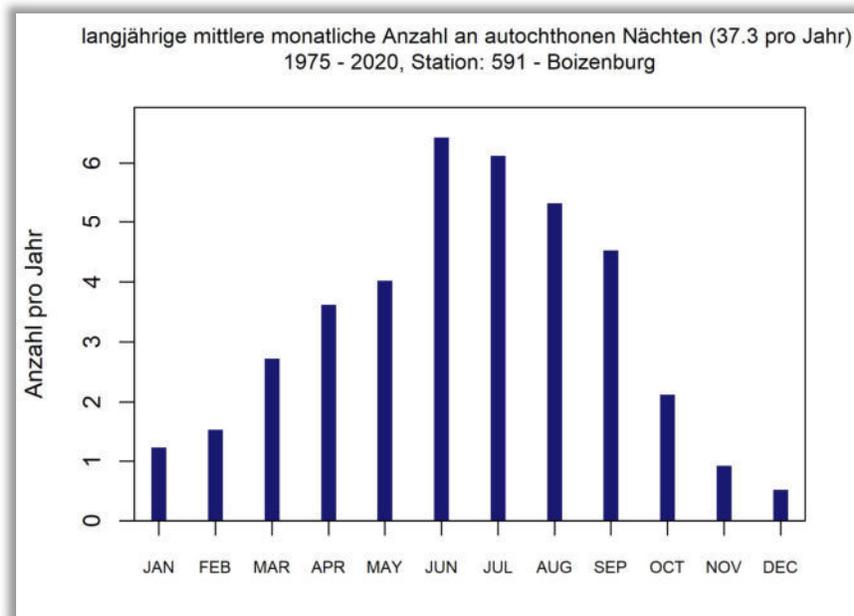
Abbildung 7: Auswertung der langjährigen mittleren monatlichen Anzahl autochthoner Nächte an der Wetterstation: 591 – Boizenburg für den Zeitraum 1975 bis 2020 (DWD 2021).

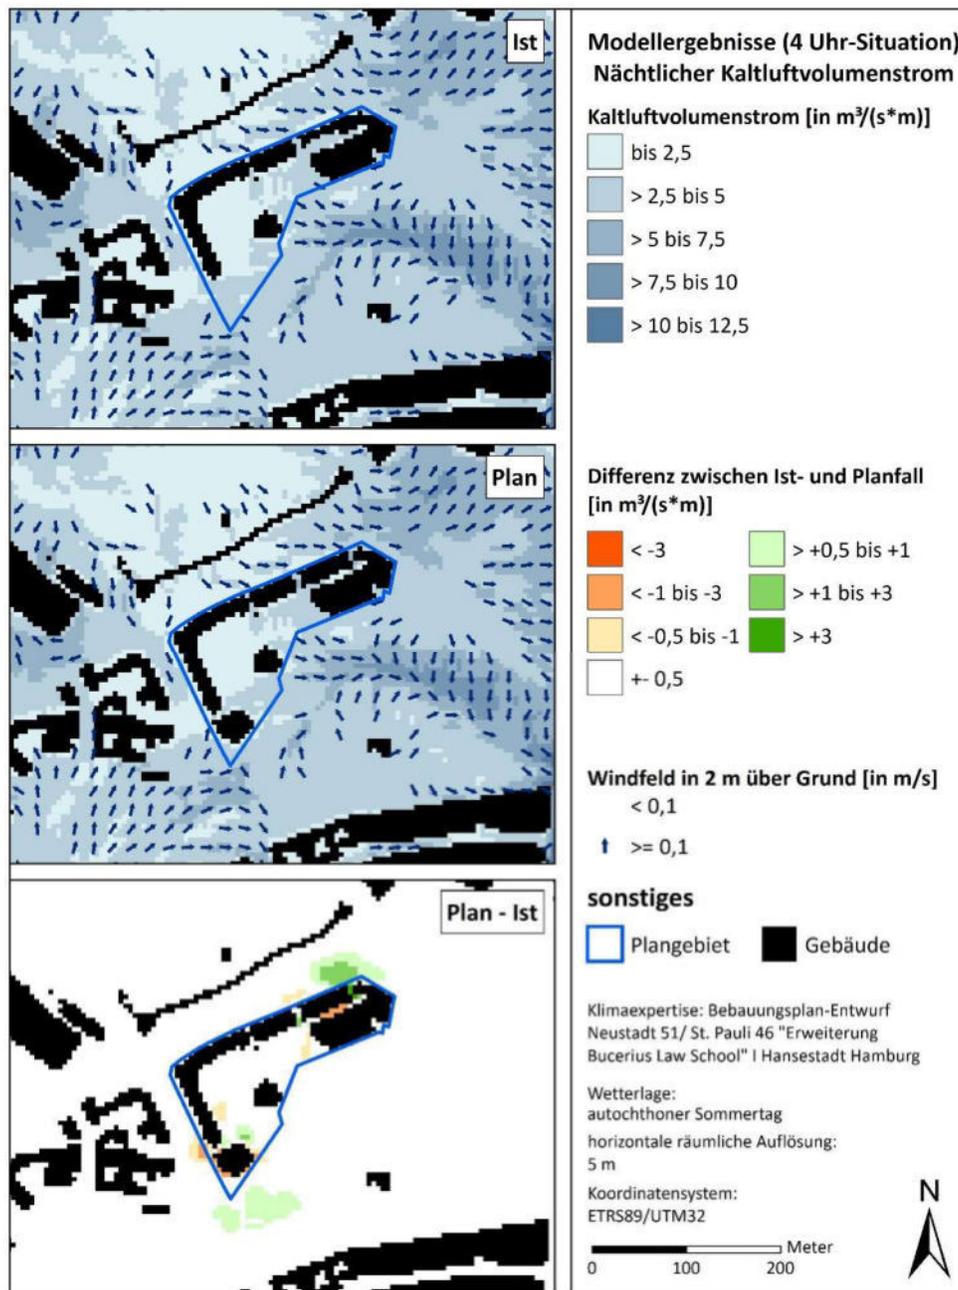
Abbildung 10: Ergebnisdarstellung des modellierten nächtlichen Kaltluftvolumenstroms.

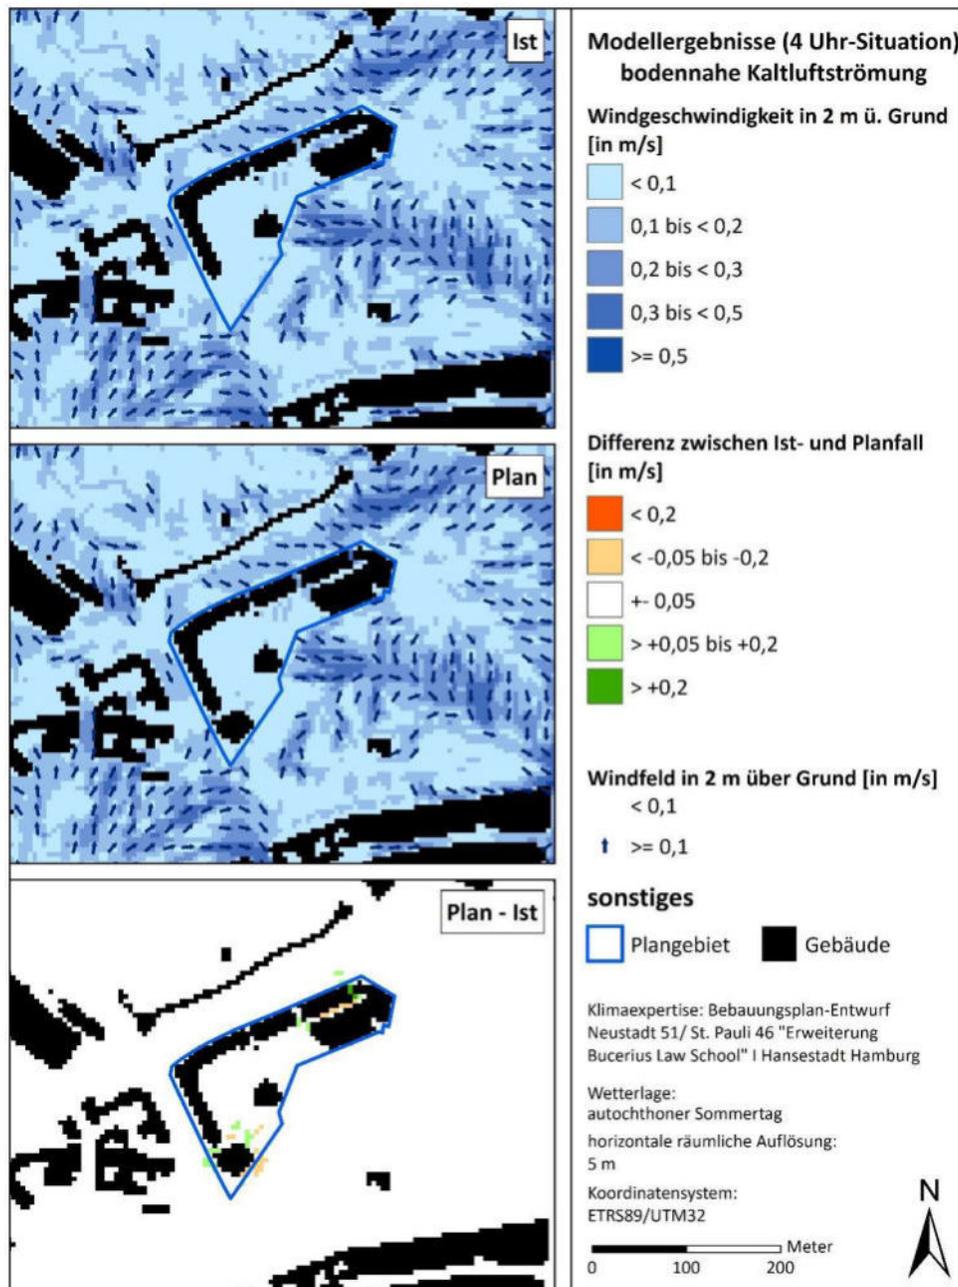
Abbildung 11: Ergebnisdarstellung des modellierten nächtlichen bodennahen Windfeldes.

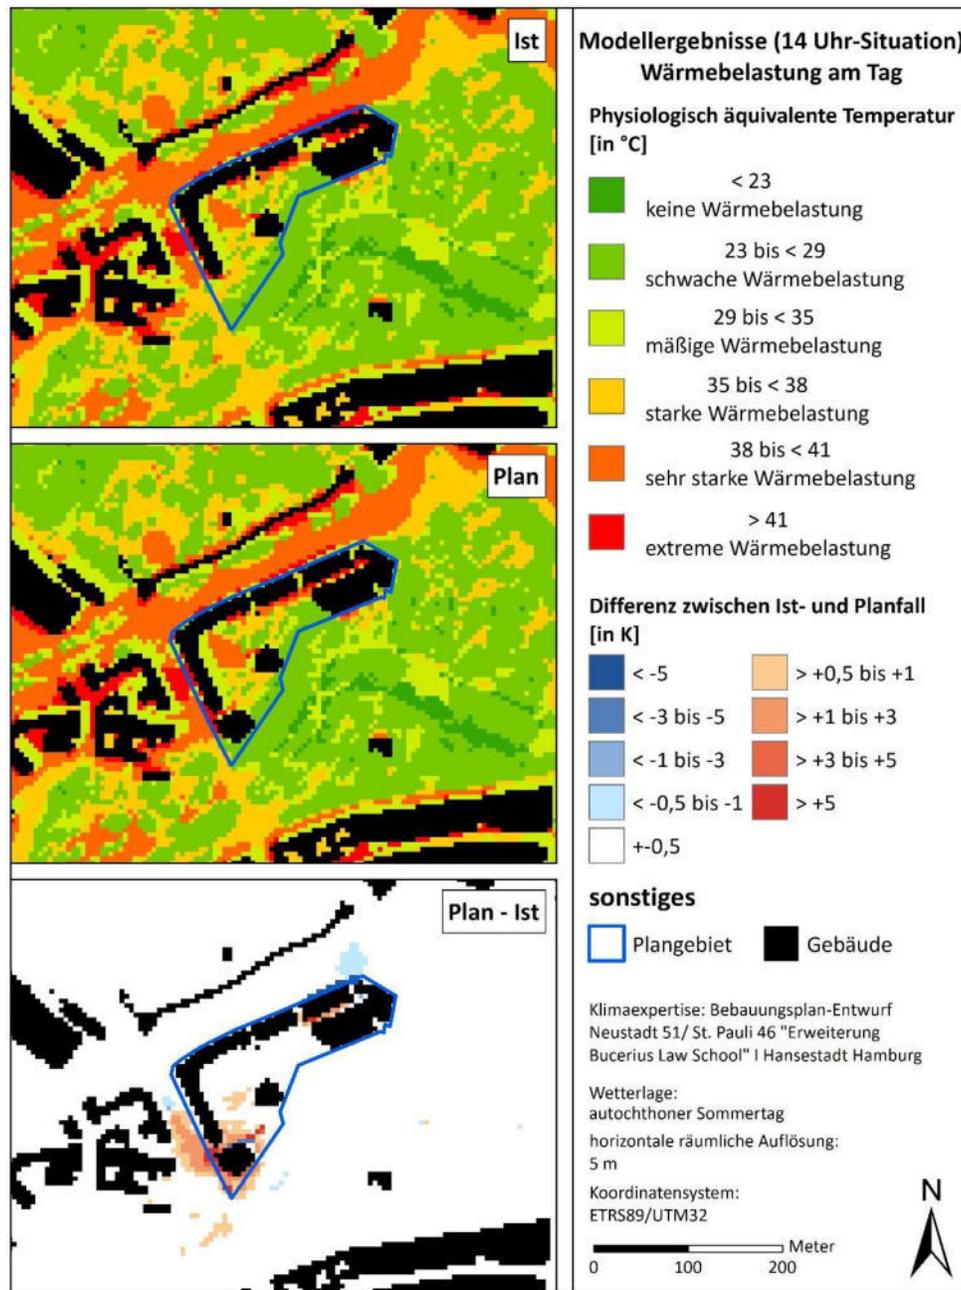
Abbildung 12: Ergebnisdarstellung der modellierten Wärmebelastung am Tag.

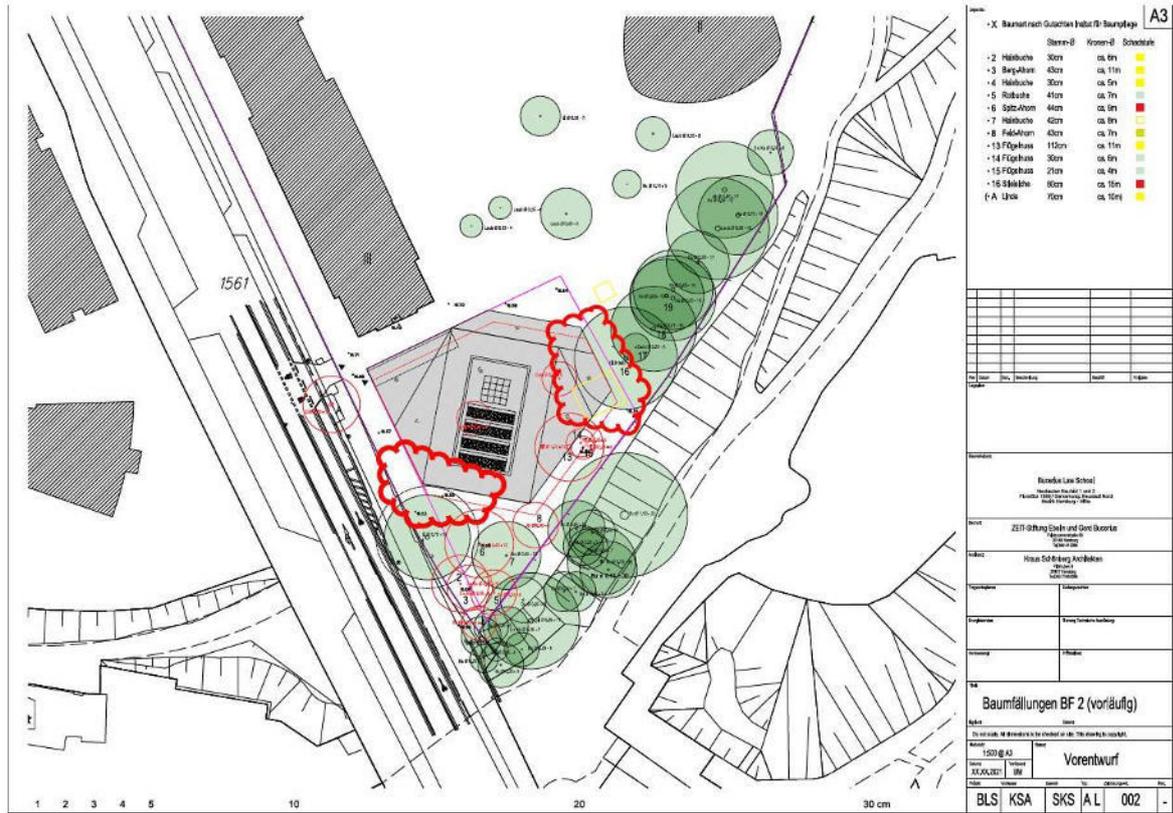
Abb.: 1.1 Bauplanung/ Wurzelschutzbereiche, Linde Nr. 1 und Eiche Nr. 16

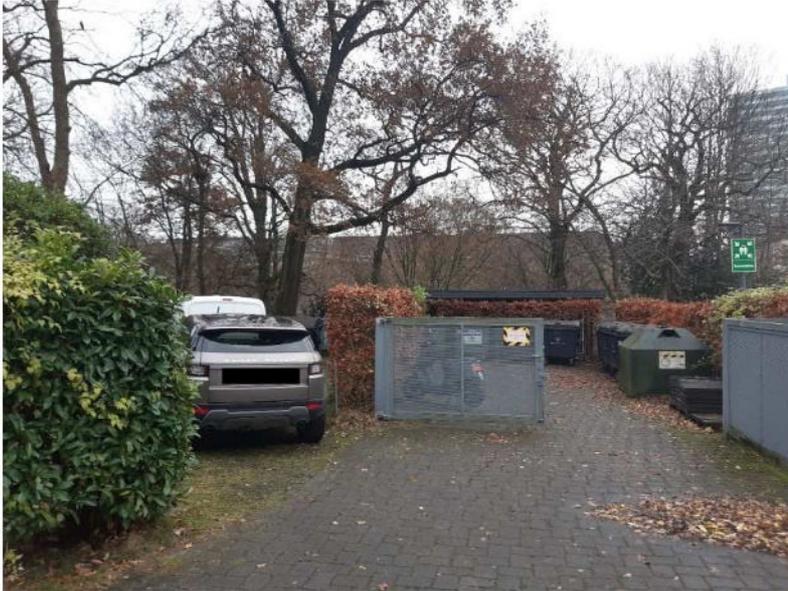
Bild 5 Baumumfeld der Eiche Nr. 16, Zufahrtbereich mit Müllplatzanlage, Wurzelraum zum Teil überpflastert, Baum steht mit Schräglage in Richtung geplantem Baufeld

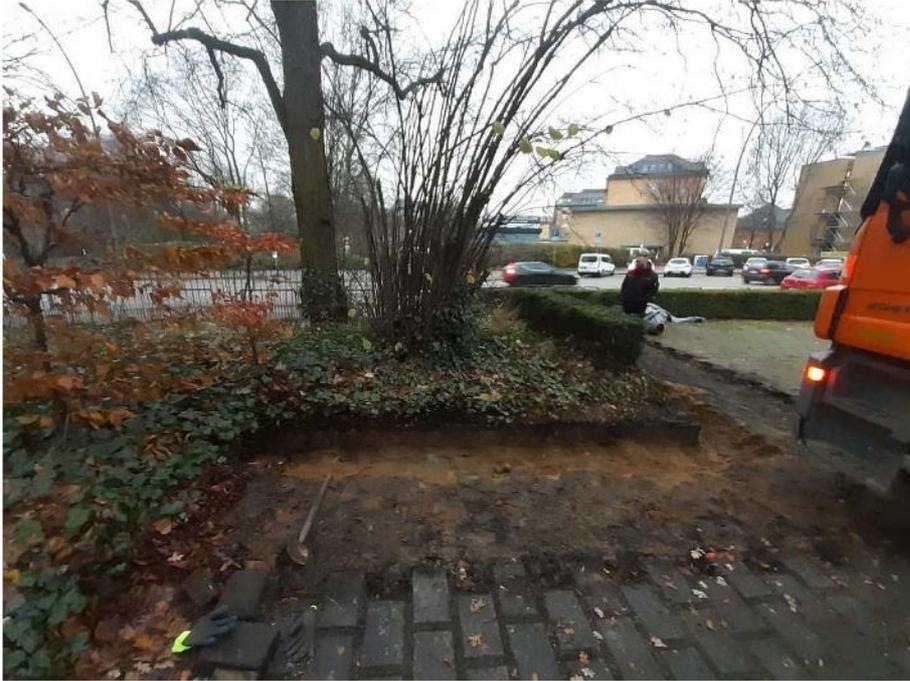
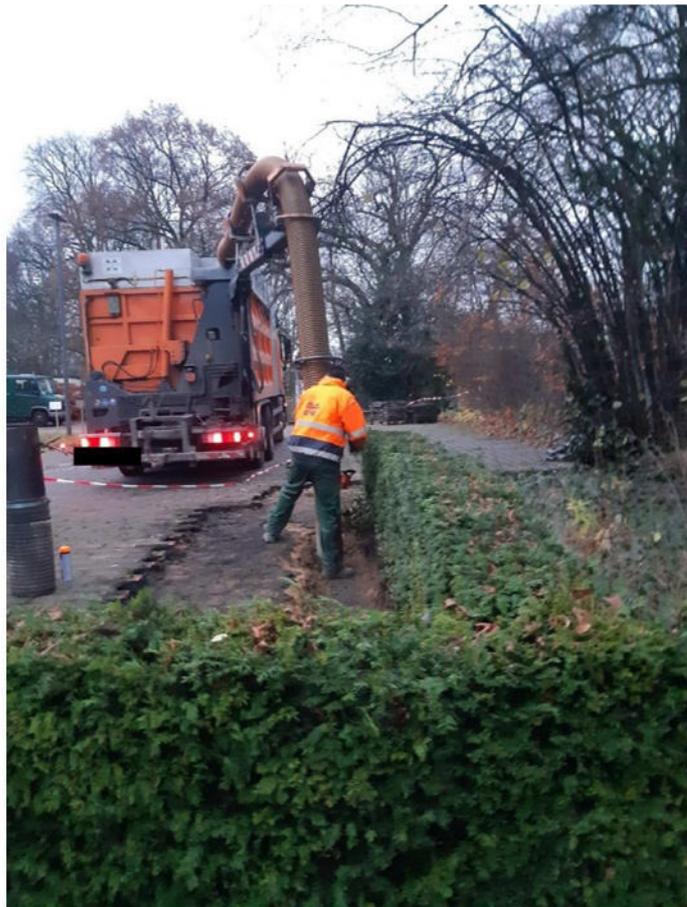
Im Laufe der Suchgrabung konnten wir feststellen, dass die Grobwurzeln und Schwachwurzeln der Linde, alle unterhalb einem Bodenhorizont, von 50 cm freigelegt wurden. In ca. 4,5m Entfernung vom Stammfuß wurde Sondiert.

Hierbei wurde schon ein potentieller Arbeitsraum , folgender Bauarbeiten mit einkalkuliert.

Bild 6, 6.1 Bereich der Wurzelsondierung Linde Nr 1, Saugwagen

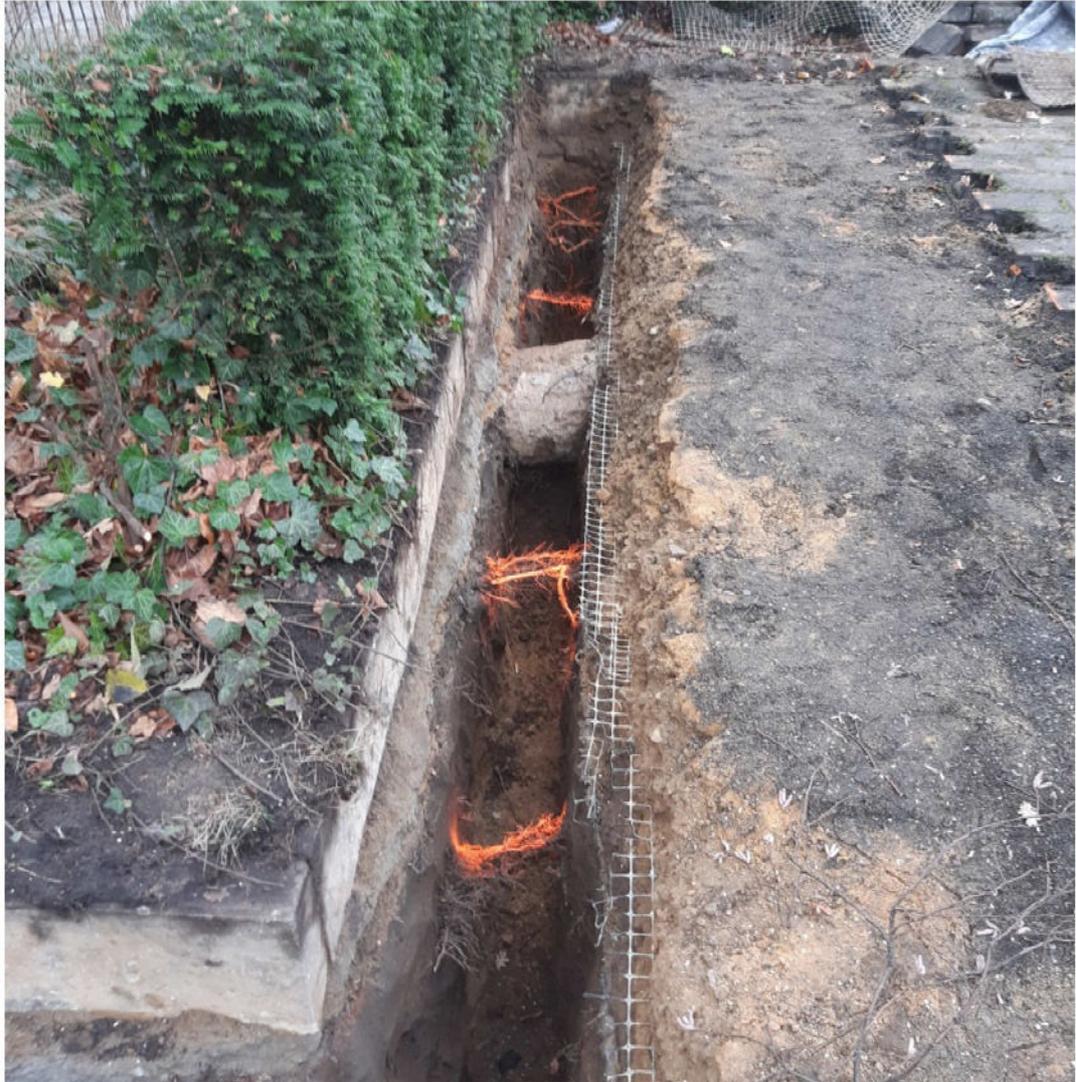
Bild 7 freigelegte Wurzeln im Suchgraben Süd nach Nord
