1. Fachgutachten

Schalltechnische Untersuchung zum Bebauungsplanverfahren Neustadt 51/St. Pauli 46 „Erweiterung Bucerius Law School“

Projektnummer: LK 2022.205
Berichtsnummer: LK 2022.205.4
Berichtsstand: 05.08.2024
Berichtsumfang: 26 Seiten sowie 9 Anlagen

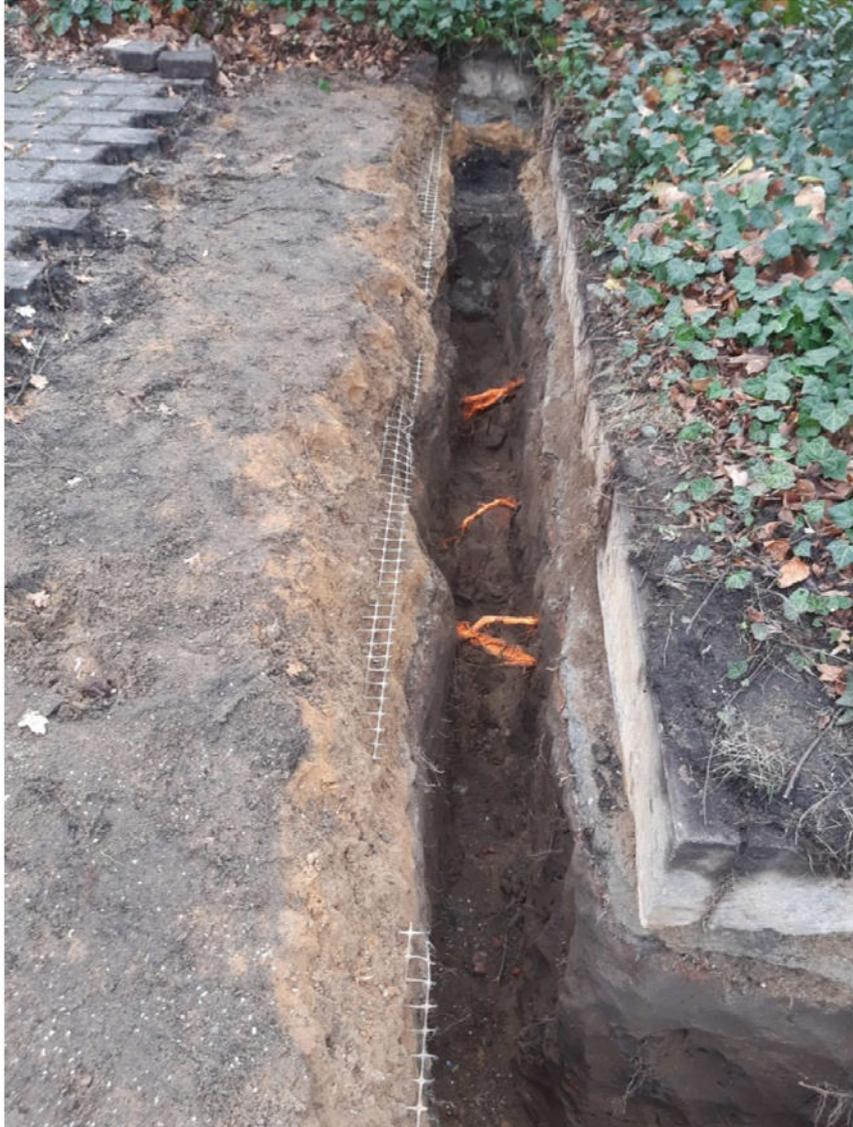
Die Bordsteine waren auf einer 30 cm starken Betonschicht gebettet.

Insofern gab es hier keine Möglichkeit für die Linde, oberhalb 50 cm den Bodenhorizont zu durchwurzeln.

Bild 8 freigelegte Wurzeln im Suchgraben Ost nach West, Wurzelauftreten farbig markiert

Aus baumpflegerischer Sicht kann mit dem entsprechenden Baumschutzkonzept und Durchführung der Arbeiten gemäß DIN 18920, bei dieser Bauplanung, die Linde Nr. 1 erhalten werden.

Durch die Anlage eines Wurzelschutzvorhanges und das Einbringen eines geeigneten Baumsubstrates, wird der Wurzelverlust zukünftig kompensiert.

Die Standsicherheit des Baumes wird durch diese Maßnahme nicht beeinträchtigt.

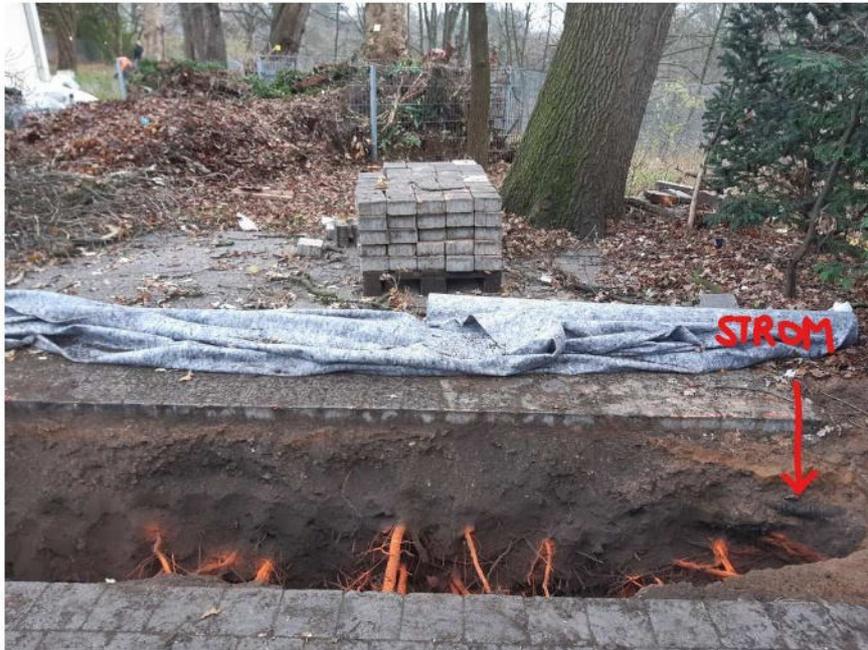
Bild 9 Baum Nr. 16, Suchgraben 2,75 m entfernt vom Stammfuß, innerhalb der Kronentraufe

Unter der Pflasterung, die hier im Kronentraufbereich angelegt wurde, befindet sich in einer Tiefe von 40 cm ein dichter Teppich von Fein-, Schwach- und Grobwurzeln.

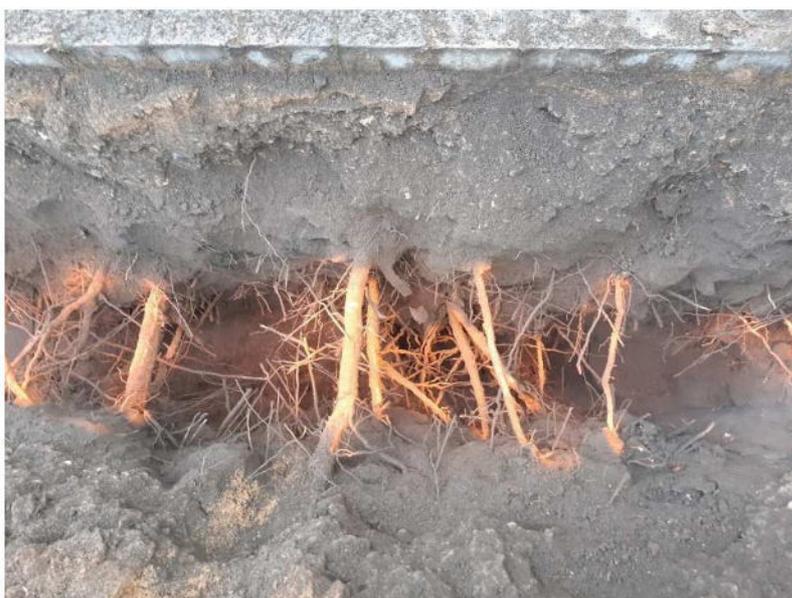
Bild 10 dichter Wurzelteppich im Bereich der Sondierung Baum 16

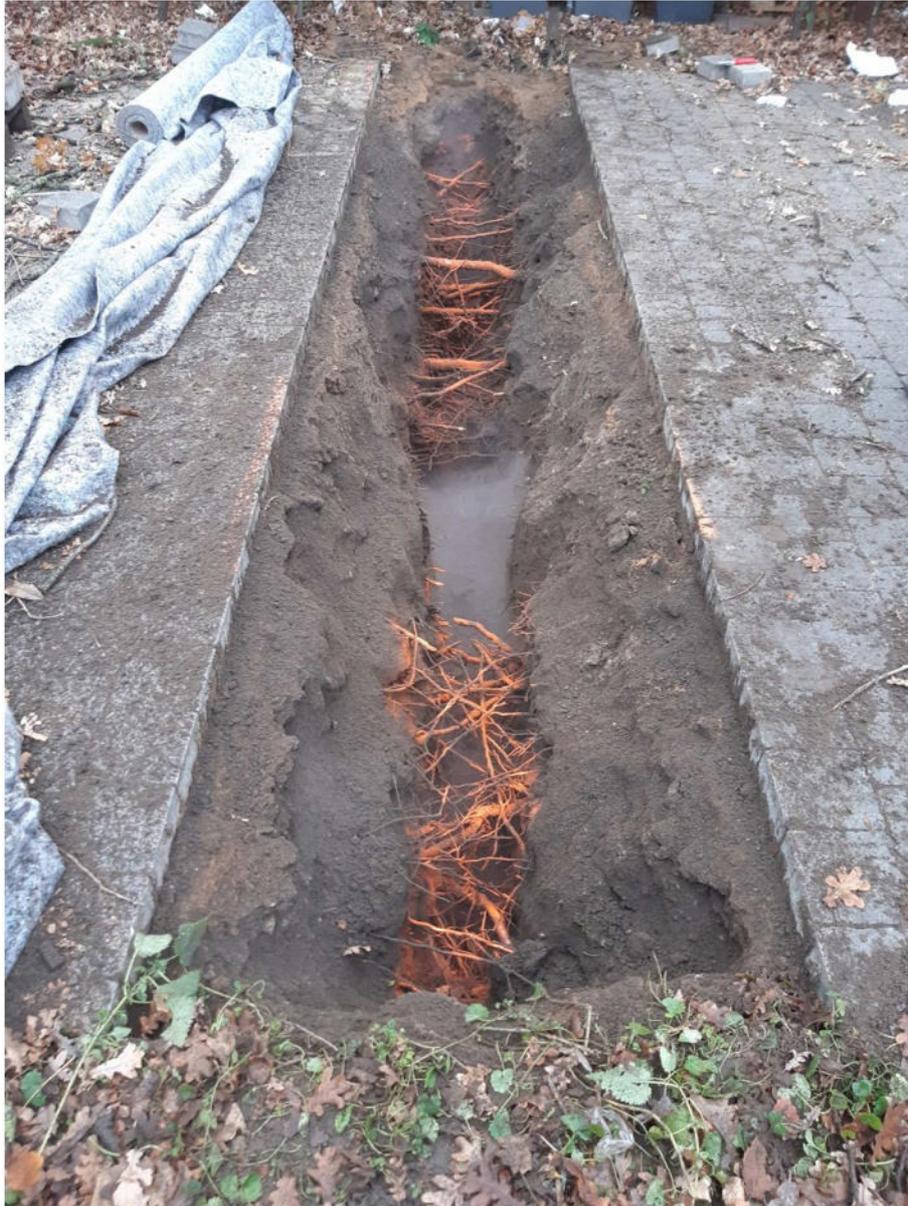
Bild 11 Eiche Nr. 16, Sondierung bis in 100 cm Tiefe
dichtes Wurzelauflkommen,
