**Bundesstelle für Seeunfalluntersuchung**  
Federal Bureau of Maritime Casualty Investigation

# Jahresbericht 2024

Juni 2025

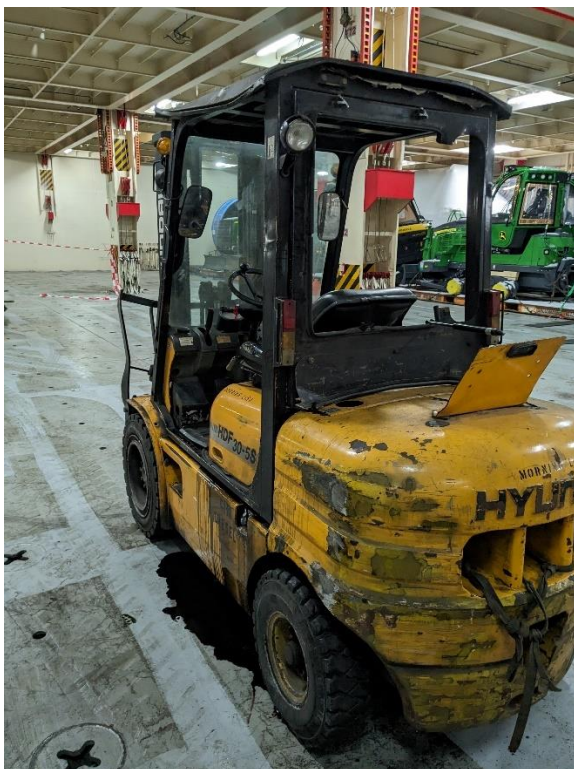
Als die Arbeiten im Unterdeck abgeschlossen waren, ging die Besatzung in eine Pause, während der Bootsmann den Gabelstapler in das nächste Deck nach oben fahren wollte. Da das Metall der Rampe nass und möglicherweise überfrozen war, kam der Stapler ins Rückwärtsrutschen und kippte dann aus ungeklärter Ursache auf seine linke Seite. Dabei geriet der Bootsmann unter die „Überrollbügel“ der Fahrerkabine und erlag sofort seinen schweren Verletzungen.

Abbildung 3: Der verunfallte und wieder aufgerichtete Stapler<sup>16</sup>

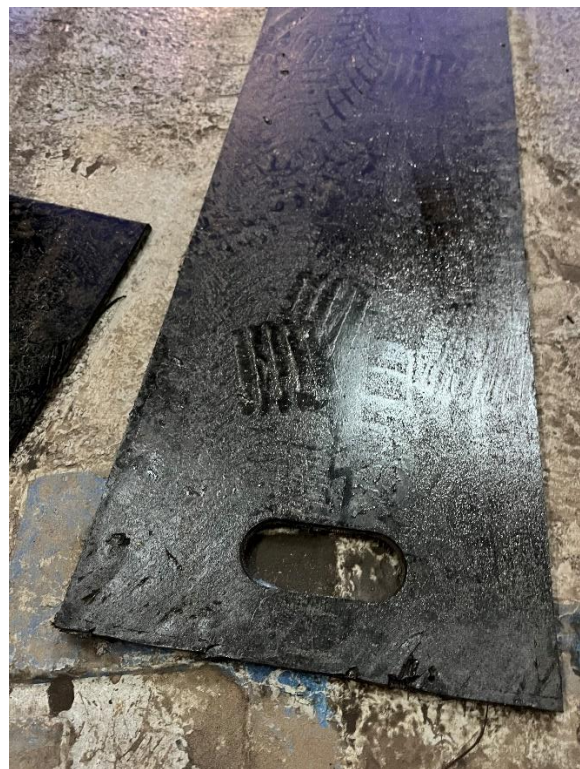
Abbildung 4: Die auf der Rampe ausgelegten Matten<sup>17</sup>

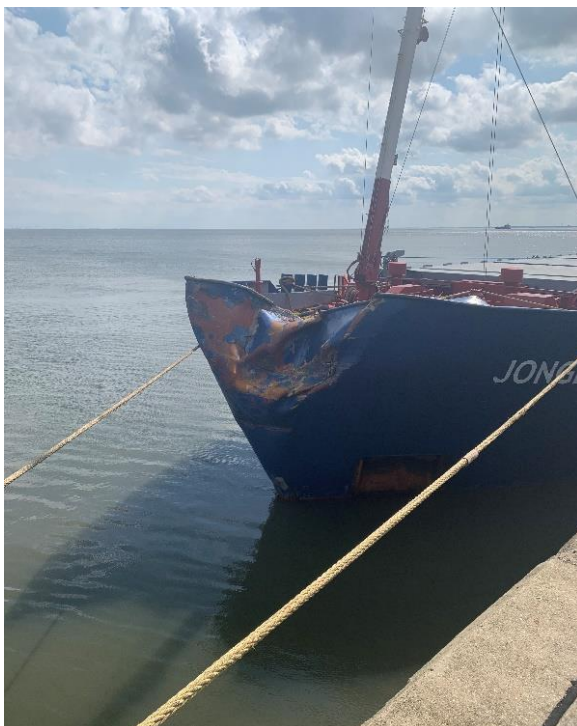
An beiden Schiffen entstand erheblicher Sachschaden, sie blieben jedoch seetauglich und konnten aus eigener Kraft ohne Schlepphilfe zum jeweiligen Liegeplatz in Cuxhaven verholen. Personen oder die Umwelt kamen zum Glück nicht zu Schaden.

Abbildung 8: Der eingedellte Bug der JONGLEUR<sup>22</sup>

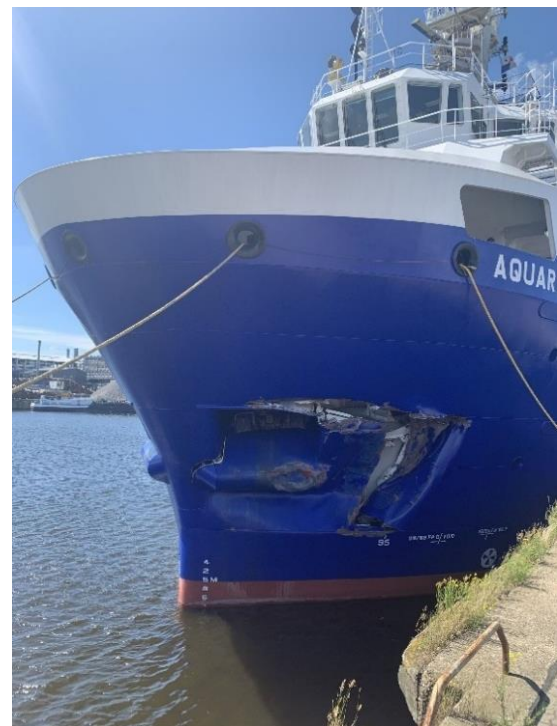
Abbildung 9: Der Bug der AQUARIUS wurde durchstoßen.<sup>23</sup>

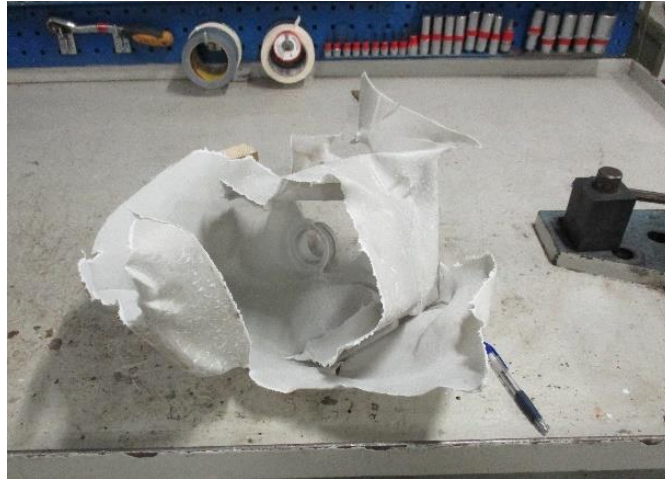
Prozedur des Auffüllens der Chemikaliendosiertanks, die Trennung von Chemikalien an ihrem Aufbewahrungsort und die Konstruktion der Abwasserbehandlungsanlage.

Abbildung 11: Der geborstene Dosier-Behälter <sup>25</sup>

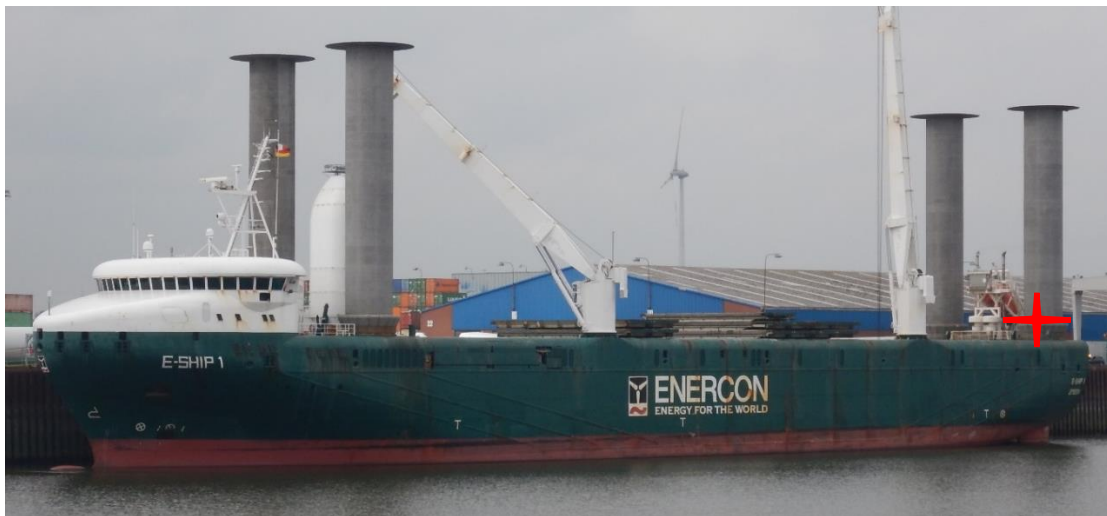
Abbildung 12: Die E-SHIP 1 am Kai, Unfallstelle ist rot markiert<sup>26</sup>

Hierzu mussten die achtern unmittelbar vor den Flettner-Rotoren gestapelten Deckel nacheinander mittels Krans und Spreader zunächst angehoben, dann in Schiffslängsrichtung bewegt und an der jeweiligen Verschlussposition abgesenkt werden. Die Prozedur wurde von einem nautischen Offizier geleitet, der gemeinsam mit einem Decksmann das Ver-/Entriegeln des Spreaders und das Einweisen des ebenfalls zur Schiffsbesatzung gehörenden Kranfahrers übernahm. Während des Einweisens standen der Wachoffizier und der Decksmann auf den die Fußpunkte der beiden achterlichen Flettner-Rotoren umschließenden, Wartungszwecken dienenden Manschetten. Beim Anheben eines Deckels kam es plötzlich zu einem Ruck und der am Kran hängende Deckel geriet in eine horizontale Drehbewegung, scherte in Richtung des Rotors aus und traf den auf der Manschette stehenden Offizier in Hüfthöhe. Dieser hatte aufgrund der baulichen Gegebenheiten seines Standortes (rote Pfeile in den folgenden Bildern) keine Möglichkeit zum Ausweichen gehabt und stürzte in Folge zu Boden.

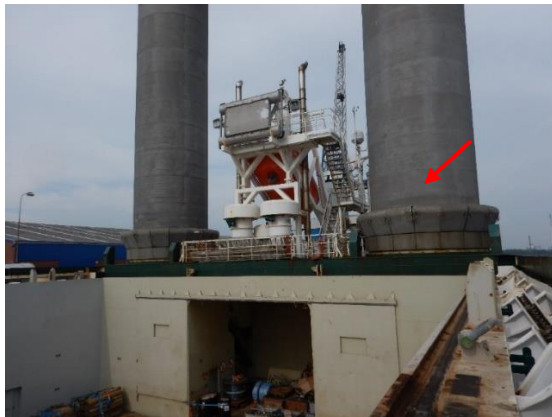
Abbildung 13: Nachansicht der Unfallstelle<sup>27</sup>

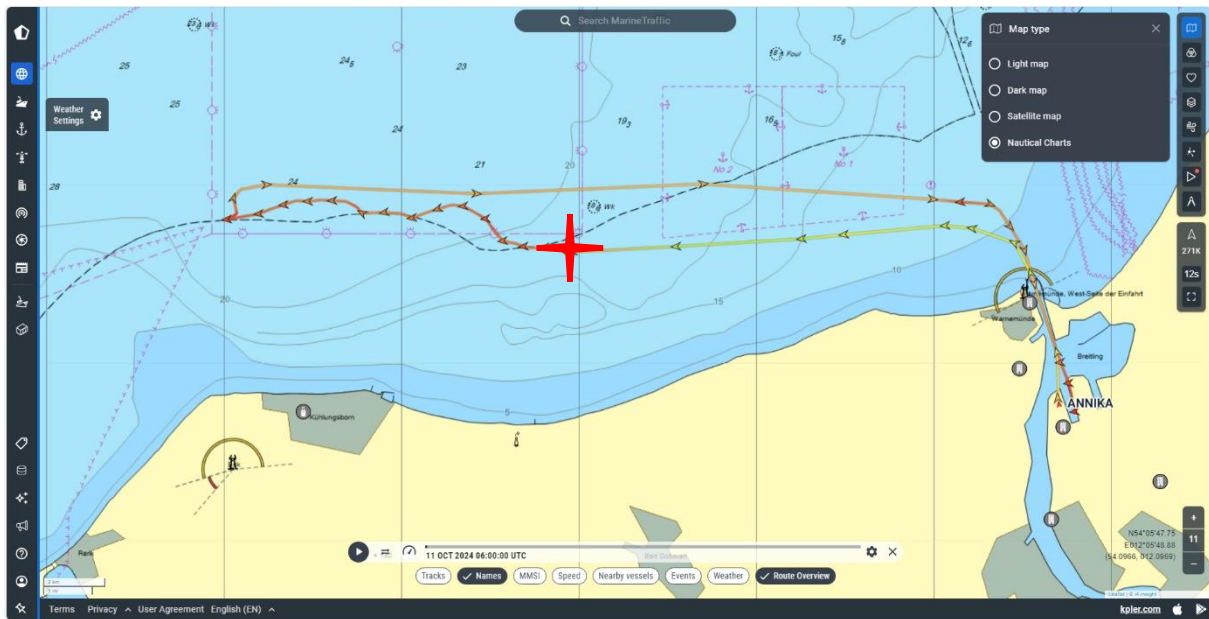
Am 11. Oktober brach auf dem unter Bundesflagge fahrenden und mit knapp 640 t Mineralöl beladenen Chemikalien- und Produktentanker ANNIKA morgens nördlich von Kühlungsborn gegen 9:00 Uhr ein Brand aus. Das Schiff kam aus Rostock und wollte auf See ein anderes Schiff bebunkern.

Abbildung 15: Fahrtroute der ANNIKA mit rot markierter Stelle des Brandausbruchs.<sup>29</sup>

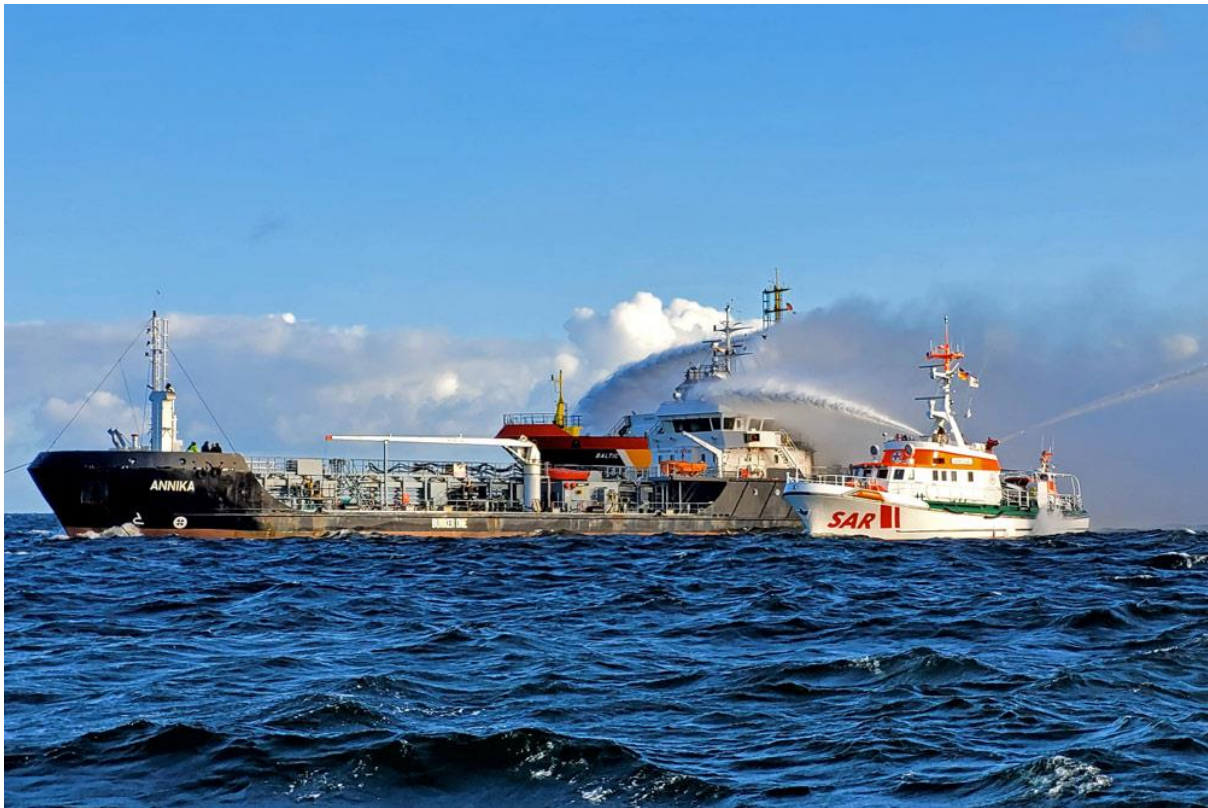
Um 9:14 Uhr meldete die ANNIKA "MAYDAY". Innerhalb kürzester Zeit stand das gesamte Achterdeck in hohen Flammen. Die siebenköpfige Besatzung hat vergeblich versucht den Brand zu bekämpfen und diesen an der Ausbreitung zu hindern. Sie musste das Schiff dennoch verlassen, konnte dies jedoch nicht mehr mit eigenen Mitteln, da sowohl das Freifallboot, wie auch die beiden Rettungsinseln bereits ein Opfer der Flammen geworden waren. Alle Besatzungsmitglieder konnten auf das längsseits kommende Seenotrettungsboot WILMA SIKORSKI übersteigen und blieben unverletzt.

Abbildung 16: Der Notschlepper BALTIC (verdeckt) und der SNRK ARKONA löschen gemeinsam die noch brennende ANNIKA.<sup>30</sup>

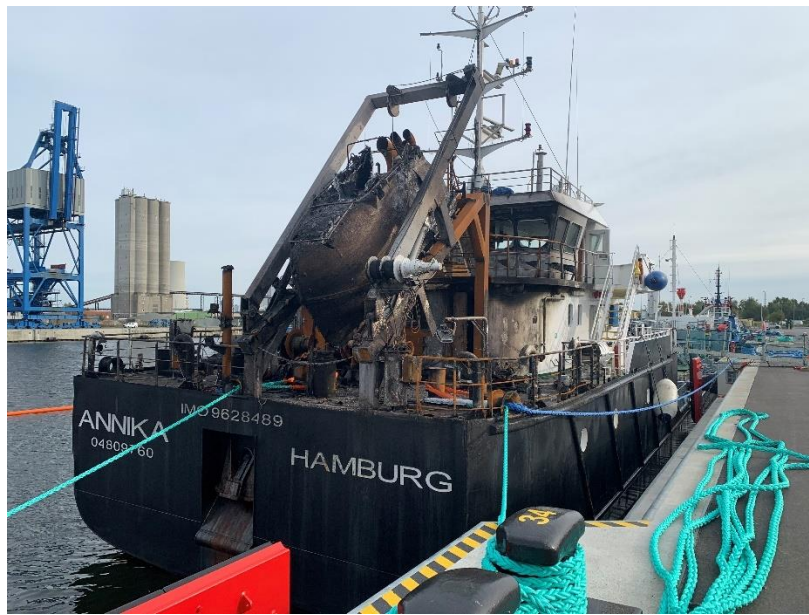
Abbildung 17: Das verkohle Achterdeck der ANNIKA<sup>32</sup>

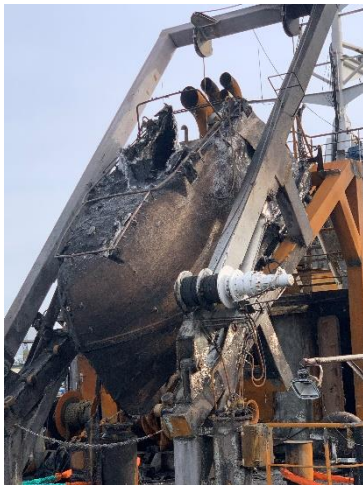
Abbildung 18: Das ausgebrannte Freifallboot<sup>33</sup>
