## Untersuchungsbericht 128/14

### **Schwerer Seeunfall**

# **Kollision des MSC BENEDETTA mit der Pier in Zeebrugge am 16. Mai 2014**

12. Mai 2015

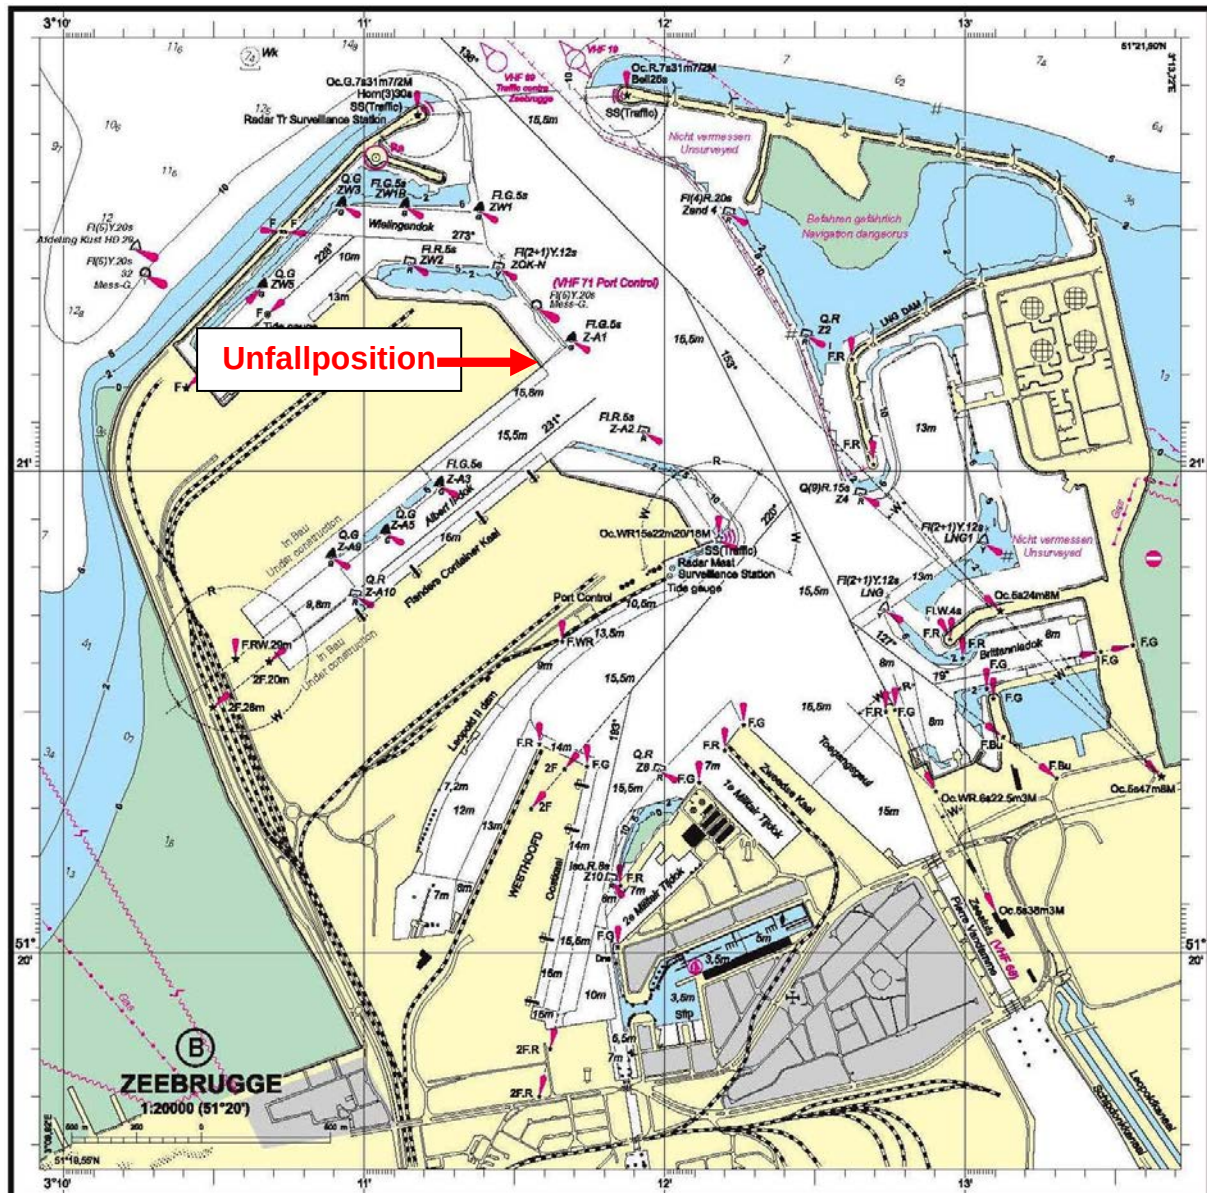
Abbildung 2: Seekarte mit Unfallposition

| Ort: | Hafen von Zeebrugge, Albert II<br>Hafenbecken, Flanders Container<br>Terminal |

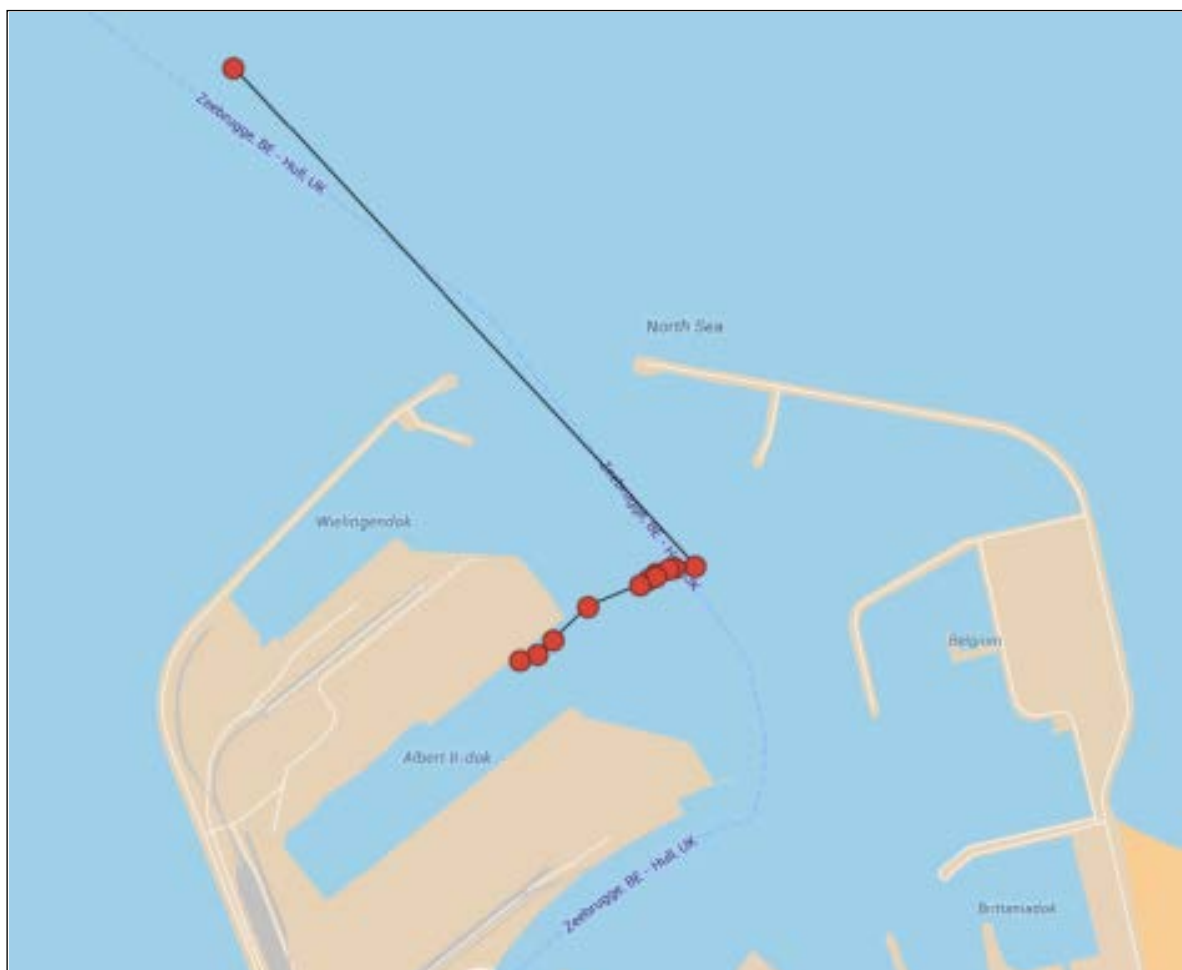
Abbildung 3: AIS-Track vom Anlegen

Um 04:48 Uhr, Steuerkurs lag etwa bei 150°, wurde das Schiff gestoppt, um den Steuerborddreh zu beginnen, indem das Bugstrahlruder vollständig nach Steuerbord, Bug-Schlepper nach Steuerbord und Heckschlepper nach Backbord befohlen wurde. Aufgrund hydrodynamischer Effekte führte dies aber nicht zu einer Steuerborddrehung. Es wurde dann entschieden, Zurück Ganz Langsam zu geben, um den Drehpunkt zum Heck des Schiffes zu verschieben, was dem Bugstrahlruder und auch dem Bugschlepper mehr Wirksamkeit verlieh.

Nun begann das Schiff über Steuerbord zu drehen. Die Maschine wurde gestoppt, mit einer Rückwärtsfahrt von etwa 1,5 kn. Als das Schiff etwa 30° von dem Parallelkurs mit dem Liegeplatz entfernt war, wurden beide Schlepper angewiesen, zu stoppen, mit dem Bugstrahlruder nach Backbord zu arbeiten um den Steuerborddreh auszugleichen, und den Bugschlepper nach Backbord zu schicken. Gegen 04:56 Uhr wurde die Hauptmaschine auf „Ganz langsam zurück“ gelegt, Ruder „Hart Backbord“ und Bugstrahlruder 100% nach Backbord, um den Steuerborddreh aufzufangen.

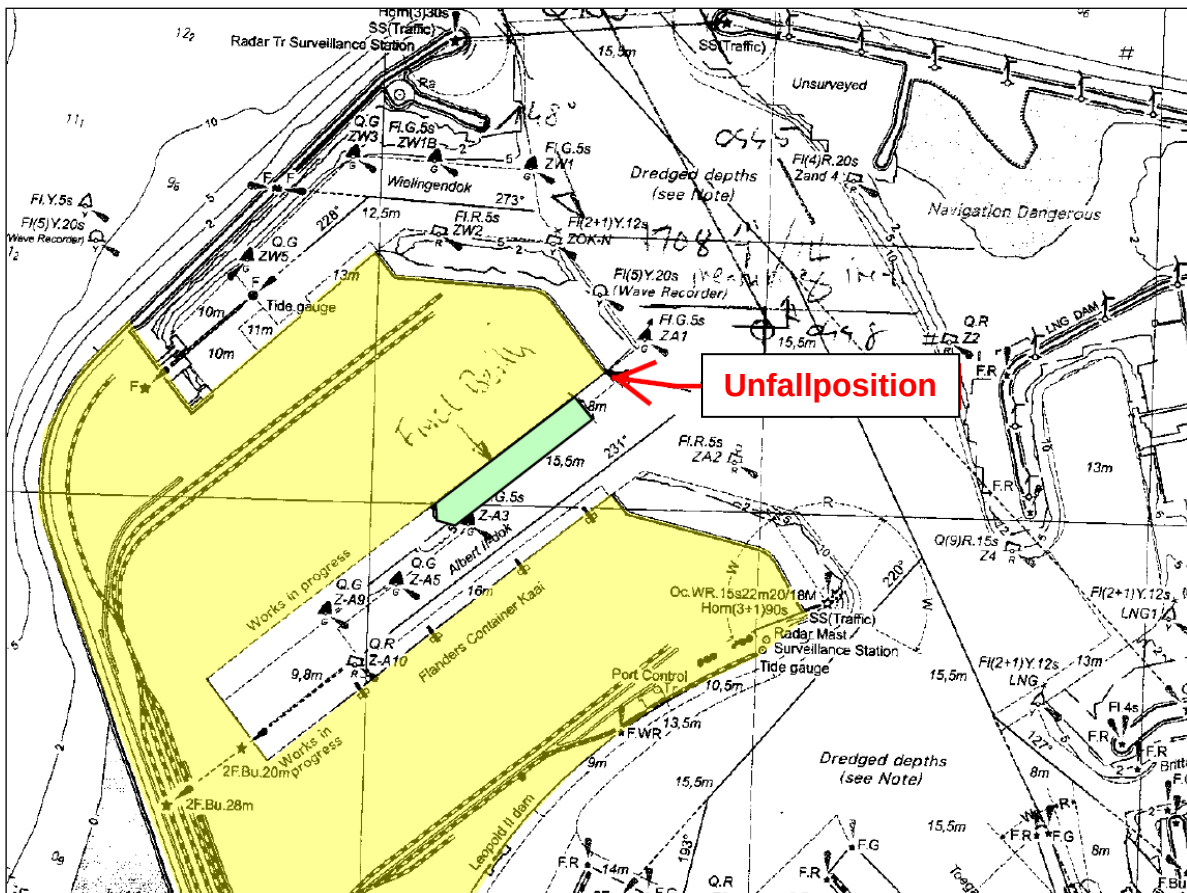
Abbildung 5: Original-Seekarte mit Unfall-Position

Um 05:04 Uhr kollidierte die Steuerbordseite der MSC Benedetta mit der Pier. Dies ist über die Audioaufzeichnungen des VDR deutlich zu hören. Sofort wurde die Hauptmaschine gestoppt und das Bugstrahlruder auf 50% nach Steuerbord gelegt. Wenig später war die MSC Benedetta an der Pier vertäut und die Schäden wurden untersucht.
