**Bundesstelle für Seeunfalluntersuchung**  
**Federal Bureau of Maritime Casualty Investigation**  
Bundesoberbehörde im Geschäftsbereich des Bundesministeriums  
für Verkehr und digitale Infrastruktur

Summarischer  
Untersuchungsbericht 10/11

**Personenunfall auf FRISIA II  
beim Ablegen in Norddeich  
am 7. Januar 2011**

25. September 2014

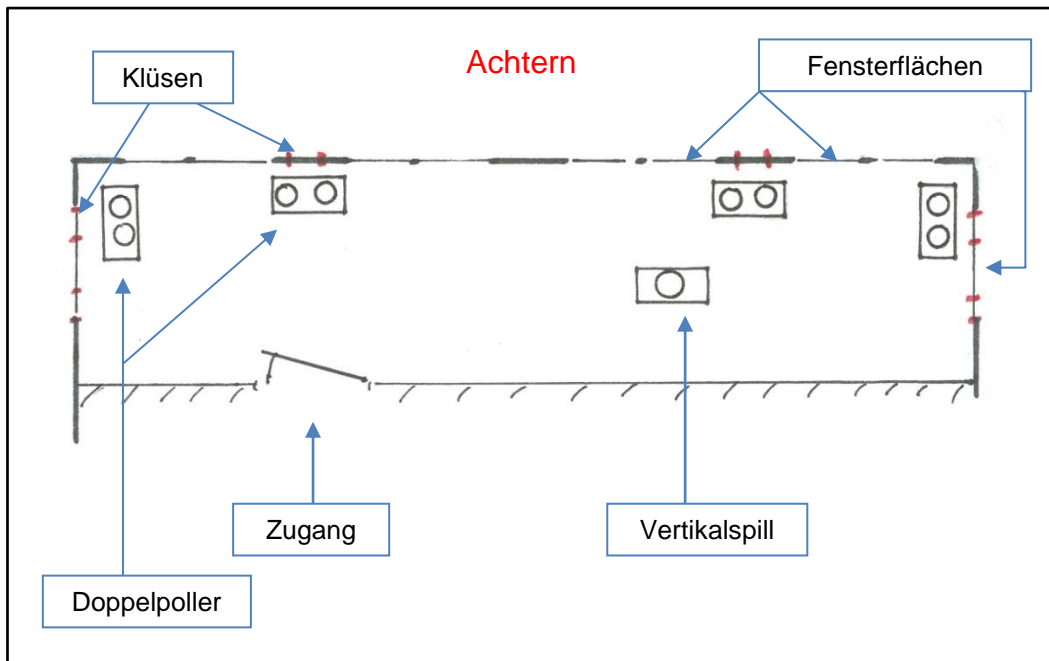
Abbildung 3: Skizze der achteren Manöverstation

Auf der Backbordseite ist ein Vertikalspill aufgebaut. Es kam während des Ablegemanövers nicht zum Einsatz.

Die benötigten Leinen werden auf Grätings im Bereich der Manöverstation gelagert. Dadurch wird der vorhandene Raum weiter eingeschränkt (siehe Abbildung 4).
