Untersuchungsbericht 364/14

Sehr schwerer Seeunfall

Tödlicher Personenunfall infolge des Absturzes eines Bereitschaftsbootes des MTM WESTPORT während eines Bootsmanövers auf der Außenelbe-Reede am 21. November 2014

20. November 2015

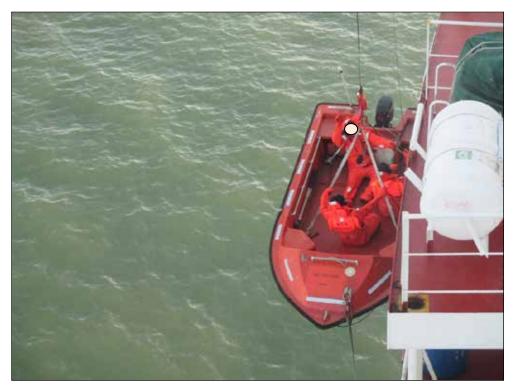
Abbildung 6: Boot wird aus dem Wasser bis zum Erreichen des Davitkopfes hoch gezogen

Das entscheidende Foto ist als Abbildung 6 dargestellt. Dies muss kurz vor dem Unfall aufgenommen worden sein, da das zeitlich nächste Foto den Hubschrauber zeigt. Dementsprechend kann der Unfallzeitpunkt auf etwa 09:12 Uhr festgelegt werden.

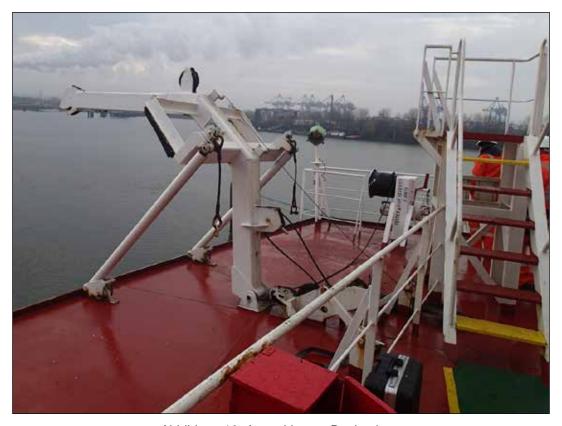
Abbildung 12: Ausgeklappte Davitanlage

Beschädigungen der Stahlkonstruktion der Davitanlage und der Fundamente waren nicht feststellbar. Die beiden federbelasteten Zylinder waren in ihrer Funktion unauffällig.

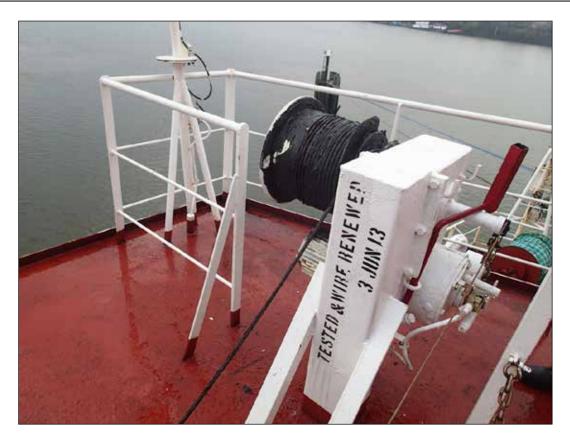
Abbildung 13: Winde mit Kennzeichnung des letzten Seiltauschs

Am 3. Juni 2013 ist eine jährliche Wartung der Davitanlage inklusive Winde, Haken und Boot gemäß IMO MSC.1/Circ. 1206/Rev.1 auf der Shanghai Shipyard durchgeführt worden. In dem zugehörigen Bericht SV/080/13 ist nicht erwähnt, dass das Seil durch die Service Firma ausgetauscht wurde. Gemäß Abbildung 13 ist auf der Winde das Datum 03. June 13 notiert (Tested and wire renewed).

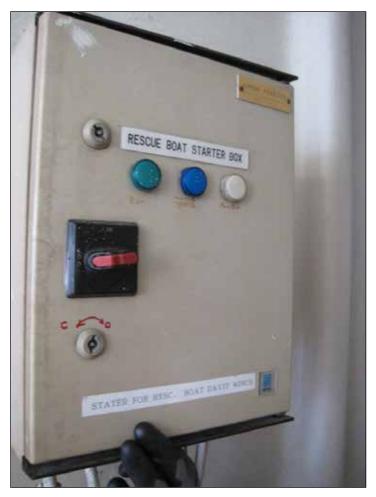
Im E-Schaltschrank (beschriftet mit "RESCUE BOAT STARTER BOX"), der auf dem Poop-Deck im Eingangskorridor zum Maschinenraum positioniert ist, waren sowohl die beiden oben beschriebenen Endlagenschalter als auch der E-Heben/NOT-STOP-Drucktaster mit einer Kabelbrücke überbrückt. Als der Hauptschalter am Egelegt Schaltschrank auf wurde, begann sofort die ON Winde NOT-STOPP-Drucktaster Hebegeschwindigkeit zu drehen. Der 1. Aufbaudeck neben der Davitanlage funktionierte nicht. Auch er war im E-Schaltkasten mit einer Kabelbrücke überbrückt. Der E-Ingenieur behauptete, diese Überbrückungen erst nach dem Unfall hergestellt zu haben. Anzumerken ist, dass der Bediener des E-Heben/NOT-STOPP-Drucktasters zwar die Davitanlage einsehen kann, nicht aber die Wasseroberfläche.

Abbildung 18: E-Schaltschrank auf dem Poop-Deck

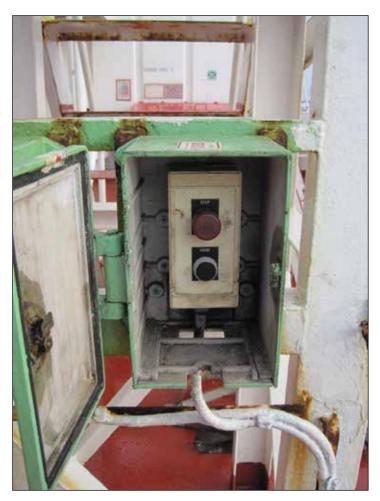
Abbildung 19: E-Heben/Not-STOPP-Drucktaster neben der Davitanlage

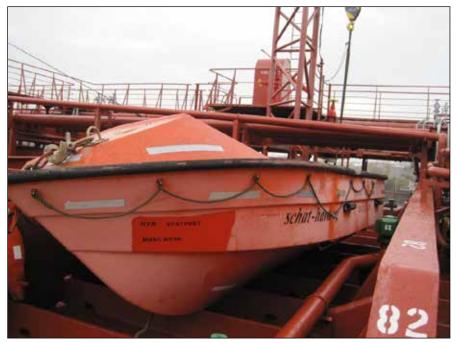
Das Bereitschaftsboot wurde auf dem Hauptdeck unterhalb der Pumpenstation besichtigt. Es konnten keine strukturellen GFK-Schäden entdeckt werden. Der Außenbordmotor fehlte. Nur die Befestigungsbolzen waren noch eingeschraubt. Die hintere Lampenhalterung war abgerissen. Die Fundamente der Einpunkt-Hahnepotaufhängung (an denen das Boot am Haken hängt) wiesen keine Schäden auf.

Abbildung 20: Bereitschaftsboot - Ansicht von vorn

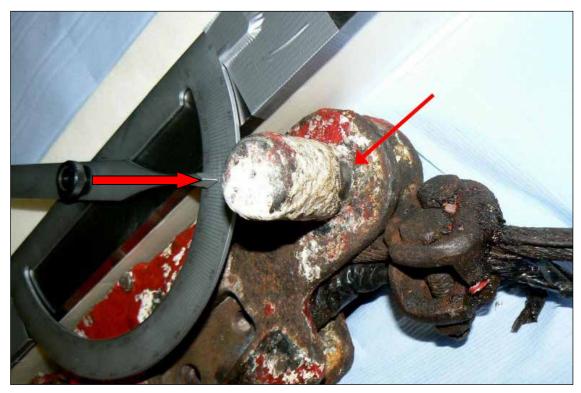
C. Das Versagen der tragenden Restquerschnitte erfolgte in Form von duktilen (verformten) Gewaltbrüchen. Im Bereich des Bruches sind die Drähte des Seils deutlich korrodiert. Die Korrosion erstreckt sich nicht nur auf äußere Drähte, sondern ist bei höherer Vergrößerung auch an inneren Drähten erkennbar. Aufgrund der fortgeschrittenen Korrosion war der Zustand des Drahtseiles im Bruchbereich sicher als ablegereif gemäß DIN ISO 4309 einzustufen. Es ist möglich, dass sich zusätzlich die Belastung des Seiles durch das ungünstige Anschlagen des Hakens erhöht hat. Der Anlage-Druckpunkt der Hakenfundamente wurde mit 36° ermittelt

Abbildung 26: Ermittlung des Winkels der Anlage-Druckpunkte des Hakens am Davitkopf von 36°

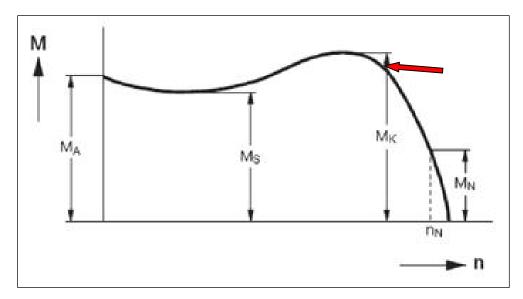
Gemäß der Windenberechnung des Herstellers hat die Winde eine nominelle Zuglast von ca. 27,98 kN. Gemäß dem Datenblatt eines E-Motors, Typ 112M04, 5,5-6,5 kW, s2-10 min, kann das max. Drehmoment (siehe Abbildung 32) im Betrieb 440 V/60 hz um 220 % über dem Nennwert liegen. Diese Situation ist beim Fahren in die Endlage gegeben.

Abbildung 32: Typischer Momentenverlauf eines E-Motors der Typenreihe 112M04, 5,5-6,5 kW: Mk. kann einen Wert von 220 % von Mn. erreichen.

Folgende Kraft kann in dieser Betriebssituation entstanden sein: $27,98 \times 2,2 = 61,6 \text{ kN}$.

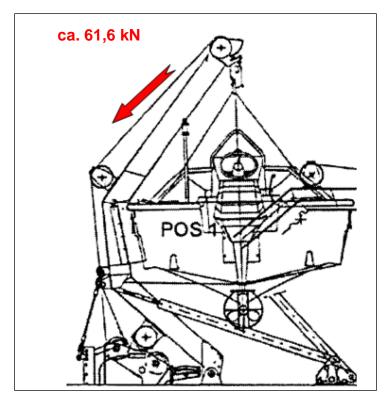
Abbildung 33: Darstellung der Kraftwirkung
