**Bundesstelle für Seeunfalluntersuchung**  
**Federal Bureau of Maritime Casualty Investigation**  
Bundesoberbehörde im Geschäftsbereich des Bundesministeriums  
für Verkehr und digitale Infrastruktur

## Untersuchungsbericht 94/15

**Schwerer Seeunfall**

**Kollision der SAINT GEORGE mit einem  
Schleusentor in Brunsbüttel  
am 20.03.2015**

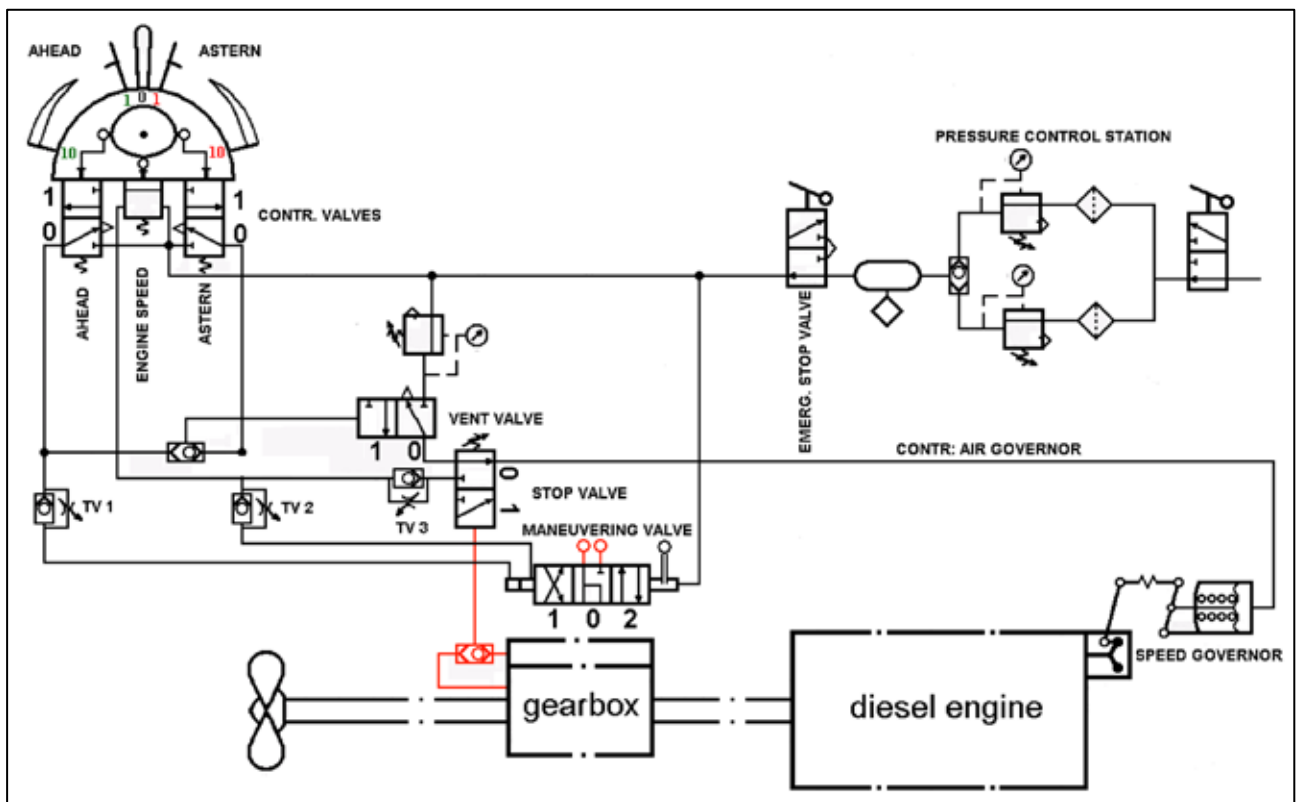
Abbildung 7: Schaltbild Remote Control System

Bei einer Verstopfung (kein Durchgang) der Drosselventile TV 1 oder TV 2 (s. Abb. 7) verbleibt das Manöverventil geschlossen. Kupplungen werden nicht geschlossen und der Motor dreht mit der Leerlaufdrehzahl weiter. Der Ausfall (voller Durchgang) dieser Drosselventile hat zur Folge, dass das Manöverventil nahezu zeitgleich mit dem Entlüftungsventil schließt. Durch die zu geringe Anhebung der Motordrehzahl vor der Schaltung einer Kupplung besteht die Gefahr einer Drehzahl drückung bis hin zu einem Stillstand des Motors.

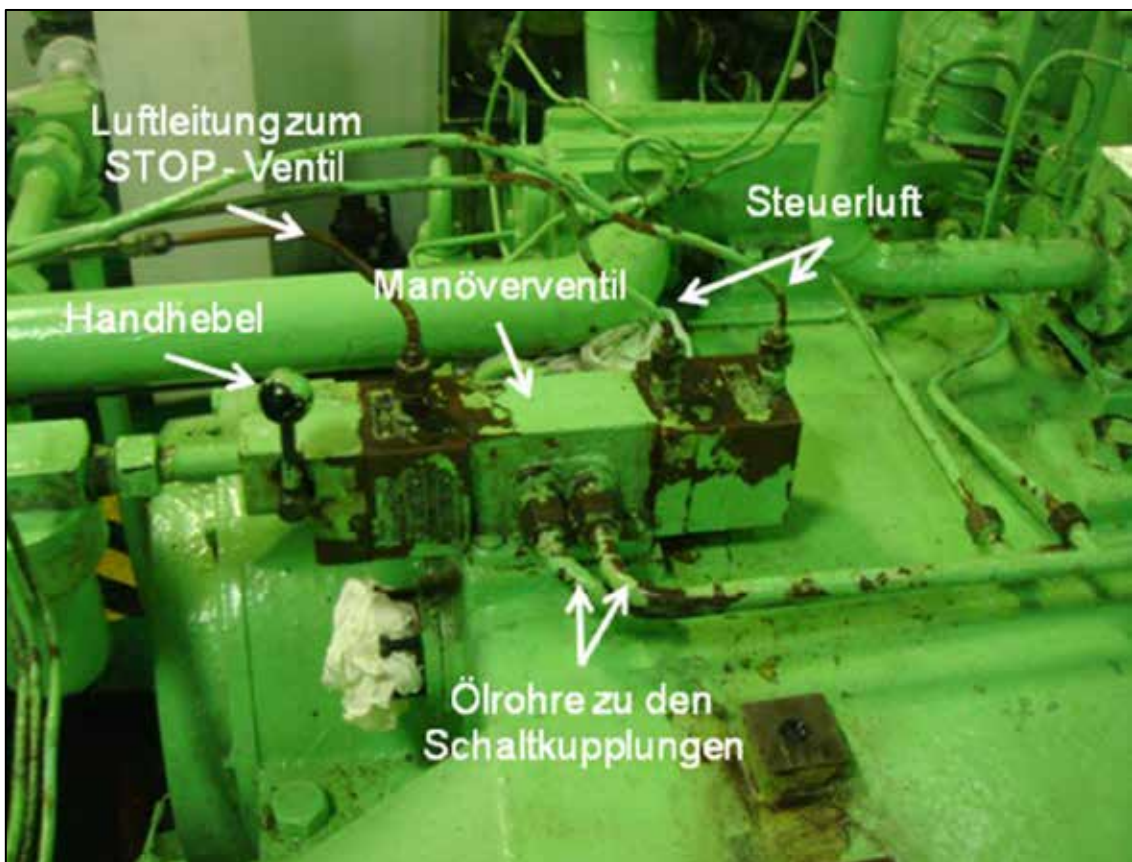
Abbildung 9: Steuerelemente Wendegetriebe SAINT GEORGE

0 – kein Kraftschluss (ausgekuppelt), 1 – Voraus und 2 – Zurück. Über das Manöverventil werden die Schaltkupplungen im Getriebe hydraulisch betätigt. Neben der pneumatischen Fernbedienung ist auch ein manuelles Schalten des Getriebes mit einem Handhebel am Getriebe (s. Abb. 9) möglich.

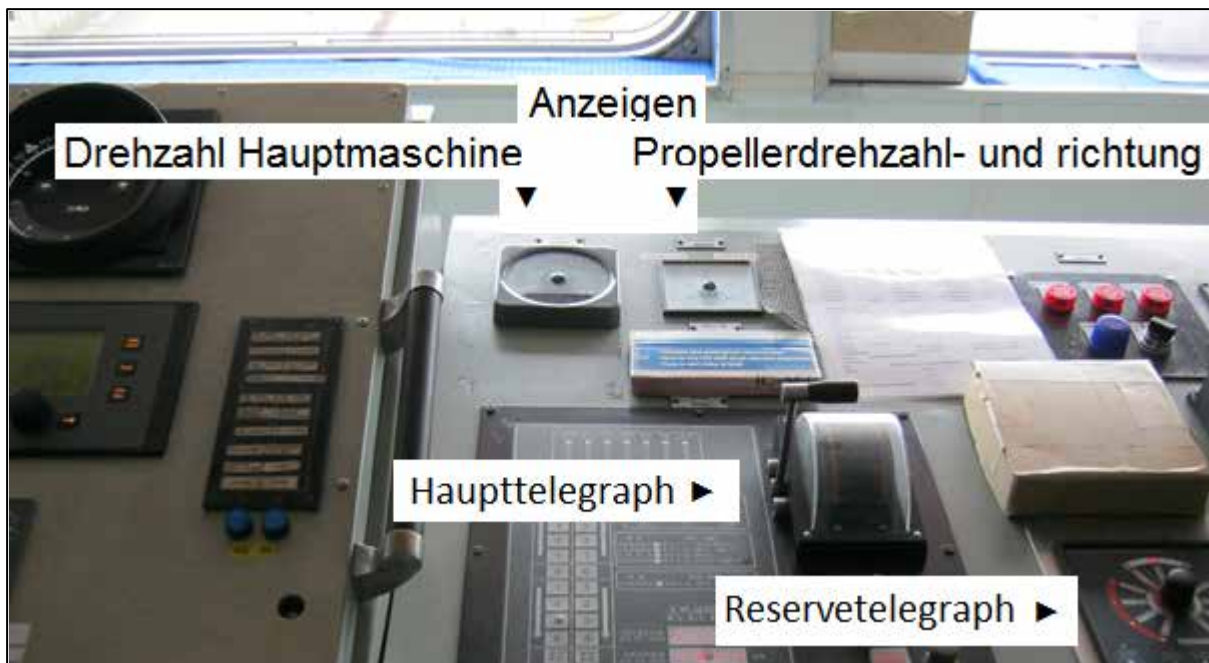
Abbildung 11: Maschinentelegraphen Brücke

Die beiden Maschinentelegraphen sind auf der Brücke am Hauptsteuerstand rechts von der Steuerkonsole angeordnet (s. Abb. 11). Der in der Abbildung linke Haupt-Maschinentelegraph verbindet nur die Brücke mit dem Fahrstand im Maschinenkontrollraum.

Nach dem Unfall wurden Haupt- und Reservemaschinentelegraphen einer Sicht- und Funktionsprüfung unterzogen. Es konnten keine Mängel oder Funktionsstörungen festgestellt werden.

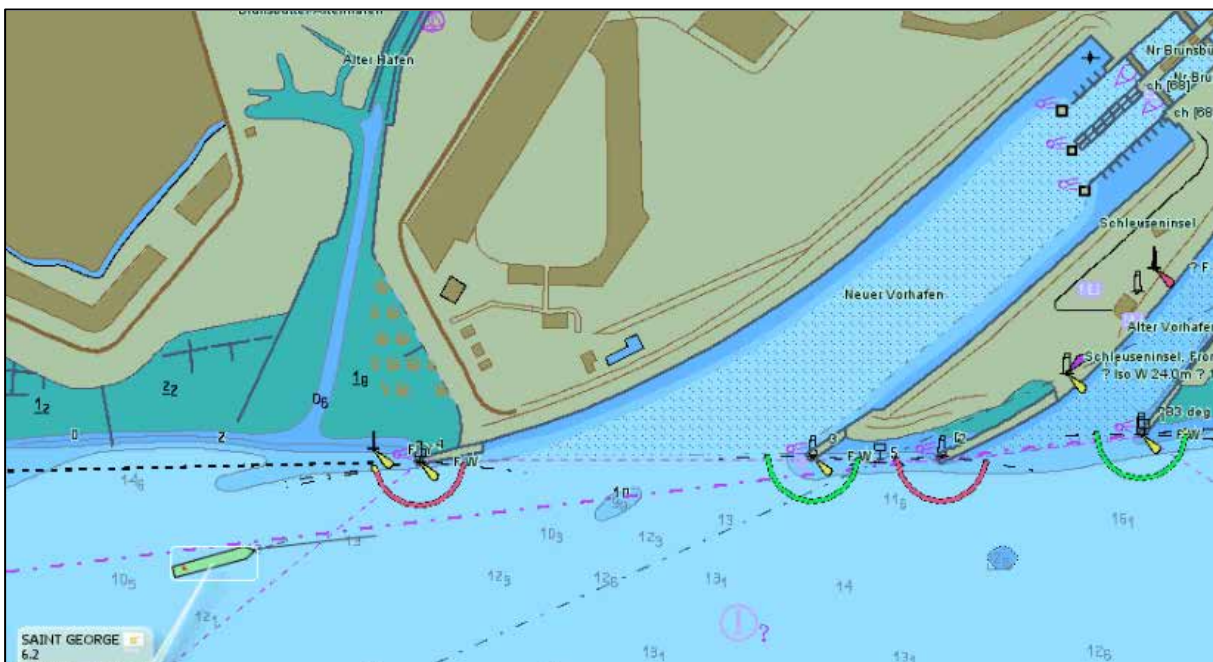
Abbildung 17: AIS-Darstellung 12:14:17 Uhr

Das Einlaufmanöver kann mit den Schiffsdatenschreiber- und AIS-Daten nachvollzogen werden. Diese Daten wiesen keine Inkonsistenzen auf. Während der Lotsenübergabe lief das Schiff mit „Voraus Ganz Langsam“. Diese Fahrtstufe wurde dann vorerst beibehalten. Die SAINT GEORGE wurde zunächst auf die Hauptlinie eingedreht. Als eine Geschwindigkeit von 7,9 kn (FüG) erreicht war, wurde um 12:10 Uhr die Maschine gestoppt. Für das Einlaufen in den Vorhafen und Passieren des Strömungsschnitts<sup>6</sup> wurde die Maschine um 12:14 Uhr wieder auf „Voraus Ganz Langsam“ beordert, um die benötigte Steuerfähigkeit zu erhalten. Die SAINT GEORGE lief zu diesem Zeitpunkt (s. Abb. 17) mit 5,7 kn (FüG).

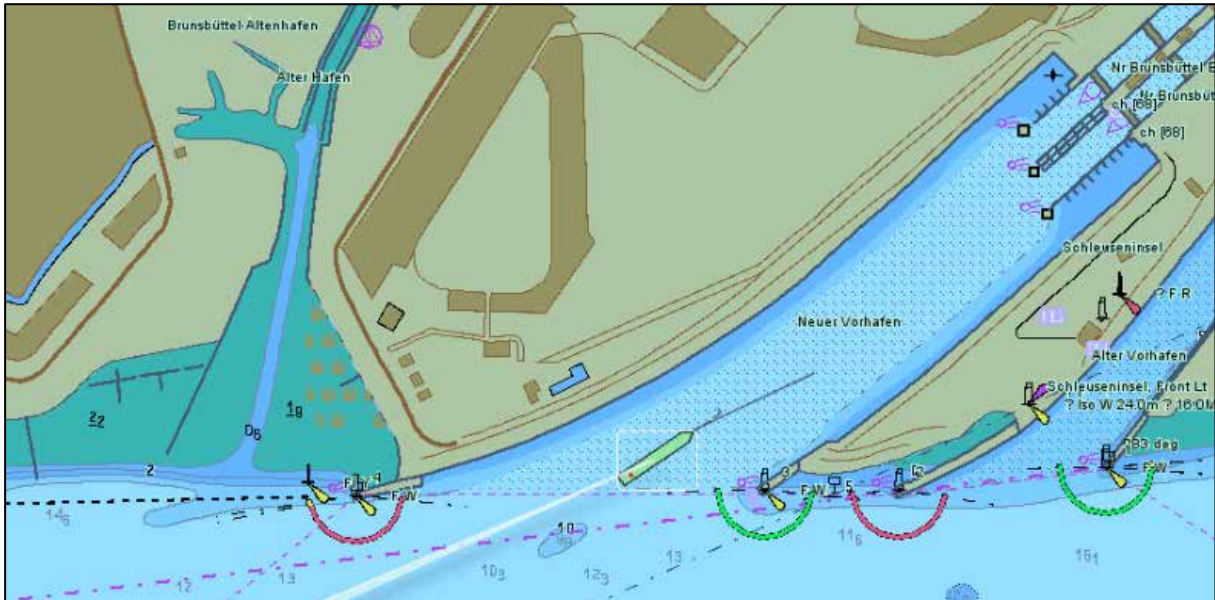
Abbildung 18: AIS-Darstellung 12:17:46 Uhr

Nachdem die SAINT GEORGE vollständig die Verbindungslinie zwischen Mole 3 und Mole 4 passiert hatte (s. Abb. 18) wurde um 12:17 Uhr die Maschine wieder gestoppt. Die Geschwindigkeit betrug nun 6,5 kn (FüG).

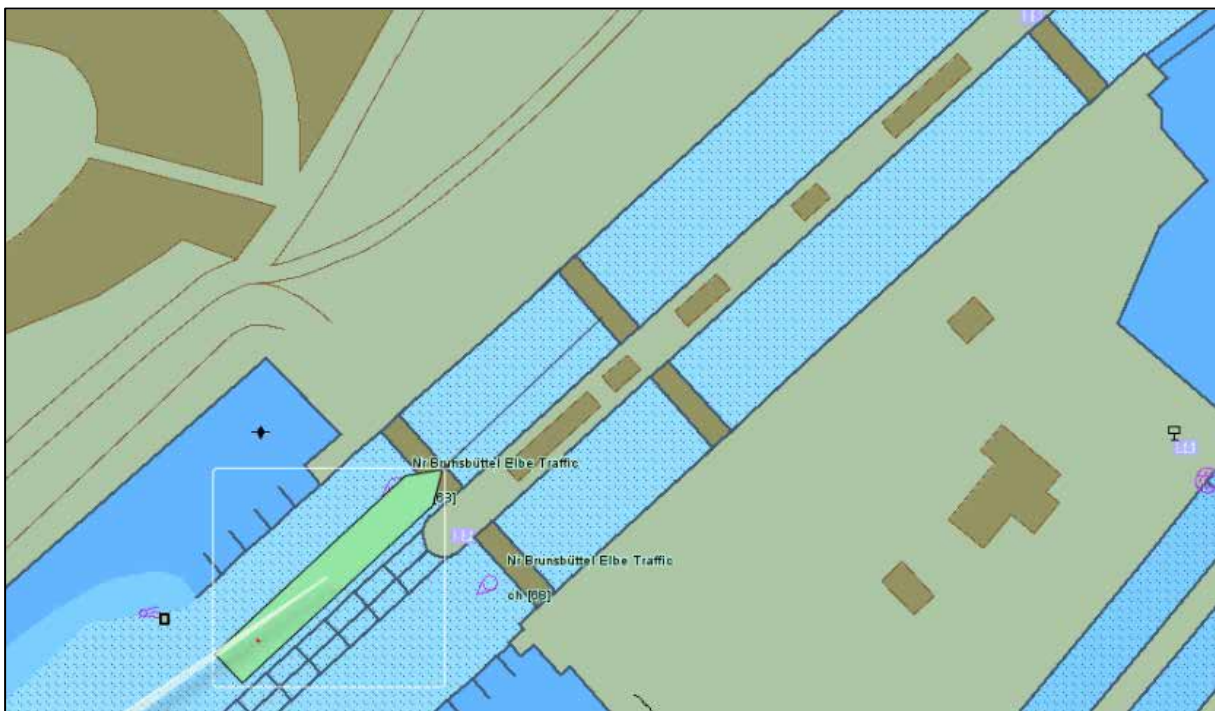
Abbildung 19: AIS-Darstellung 12:23:27 Uhr

Die SAINT GEORGE lief nun mit gestoppter Maschine zunächst in das nördliche Leitwerk ein. Um 12:23:27 Uhr passierte das Vorschiff das Außenhaupt der Neuen Nordschleuse (s. Abb. 19) mit einer Geschwindigkeit von 3,2 kn (FüG).
