**Bundesstelle für Seeunfalluntersuchung**  
**Federal Bureau of Maritime Casualty Investigation**  
Bundesoberbehörde im Geschäftsbereich des Bundesministeriums  
für Verkehr und digitale Infrastruktur

Untersuchungsbericht 499/15

**Schwerer Seeunfall**

**Grundberührung des  
Mehrzweckschiffs  
BBC MAPLE LEA  
am 17. Dezember 2015  
im Lac Saint-Louis, Kanada**

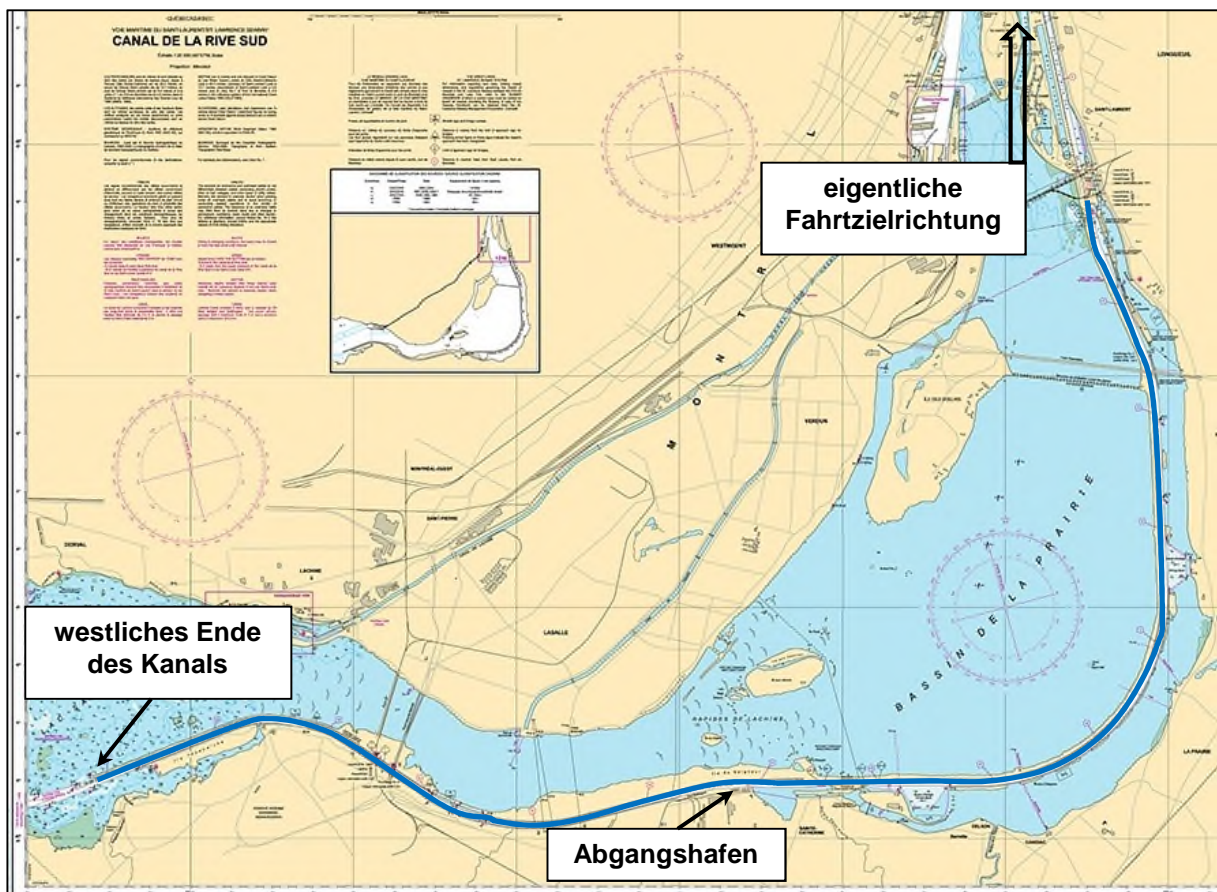
Abbildung 3: Seekarte CA1429 – Canal de la Rive Sud

Da der Kanal de la Rive Sud (blaue Markierung in Abbildung 3) nur knapp 100 m breit ist, musste die BBC MAPLE LEA den Kanal zunächst in westlicher Richtung befahren, um später im offenen, nicht durch beidseitige Ufer begrenzten Bereich wenden und dann zurück in Richtung Montreal fahren zu können.

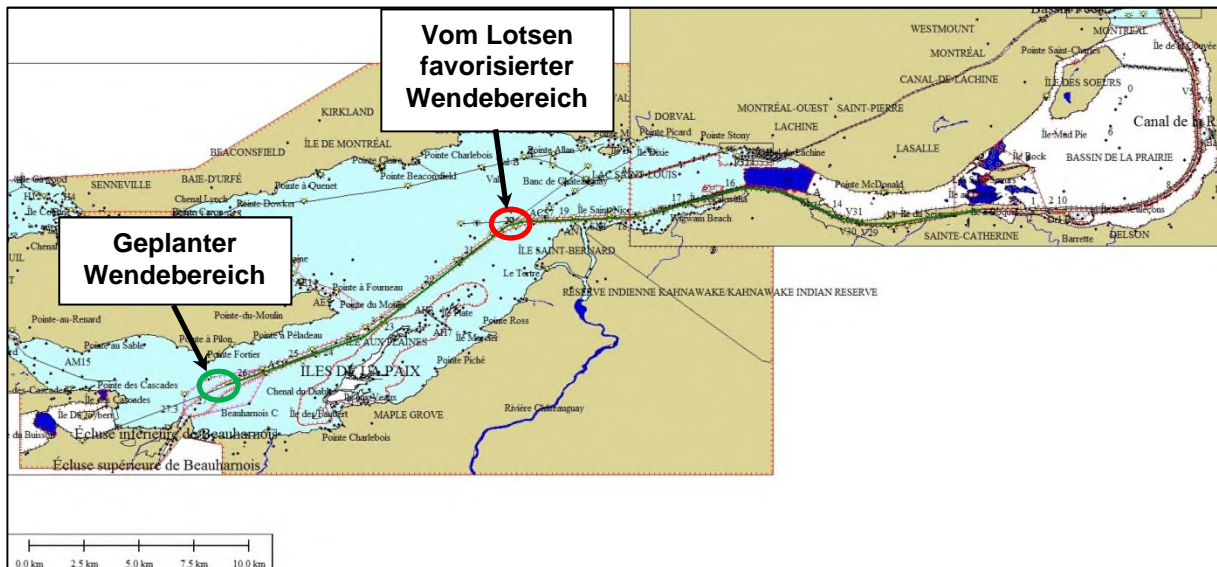
Abbildung 4: Ursprüngliche Reiseplanung der BBC MAPLE LEA

Während der Fahrt im Canal de la Rive Sud besprachen der Kapitän der BBC MAPLE LEA und der Lotse u.a. das anstehende Wendemanöver. Die schiffseitige Reiseplanung sah ein Wenden kurz vor der Schleuse von Beauharnois vor. Darauf angesprochen teilte der Lotse dem Kapitän mit, das Schiff solle bereits kurz hinter

dem westlichen Kanalende im Fahrwasser ab Tonne A13 gewendet werden (vgl. Abbildung 4).

Die ursprüngliche Reiseplanung der BBC MAPLE LEA sah ein Wendemanöver im Bereich vor der Schleuse von Beauharnois, südwestlich des Tonnenpaares A51, A52 vor (vgl. Abbildung 4). In diesem Bereich hätten einschließlich der Ankerzone eine Fläche mit einer Ausdehnung von 1 sm und Wassertiefen von durchweg über 10 m zur Verfügung gestanden (vgl. Abbildung 14).

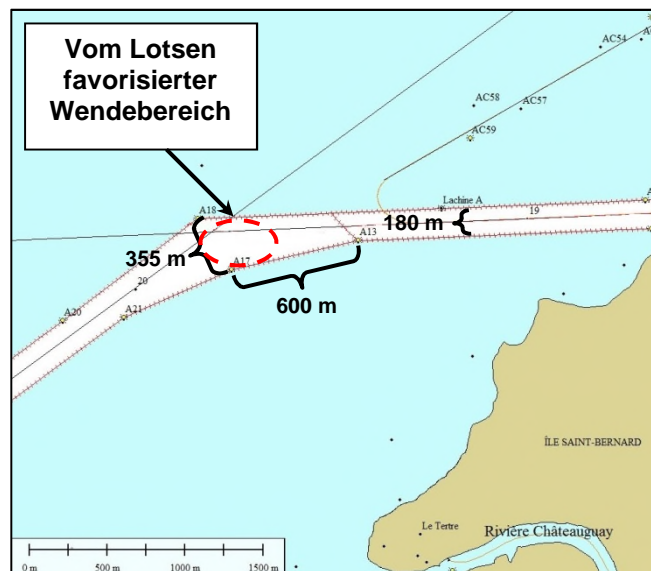
Abbildung 5: Vom Lotsen favorisierter Wendebereich

Westlich der Tonne A13 ändert sich der Fahrwasserverlauf nach Südwesten, wodurch sich das Fahrwasser bis auf maximal 355 m zwischen dem Tonnenpaar A17 und A18 verbreitert (vgl. Abbildung 5).

Außerhalb des Fahrwassers nimmt die Wassertiefe in diesem Bereich rapide ab. Westlich der Tonne A18 verzeichnete die amtliche Papierseekarte eine Tiefe von 6,2 m (vgl. Abb. 7). Die von der Verkehrszentrale Beauharnois Traffic genutzte, digitale Seekarte wies in diesem Bereich 7,3 m aus (vgl. Abbildung 13). Der Tiefgang der BBC MAPLE LEA betrug vorn 7,8 m und achtern 8 m. Die Wassertiefen im ursprünglich vorgesehenen Wendebereich lagen hingegen zwischen 9,5 m und

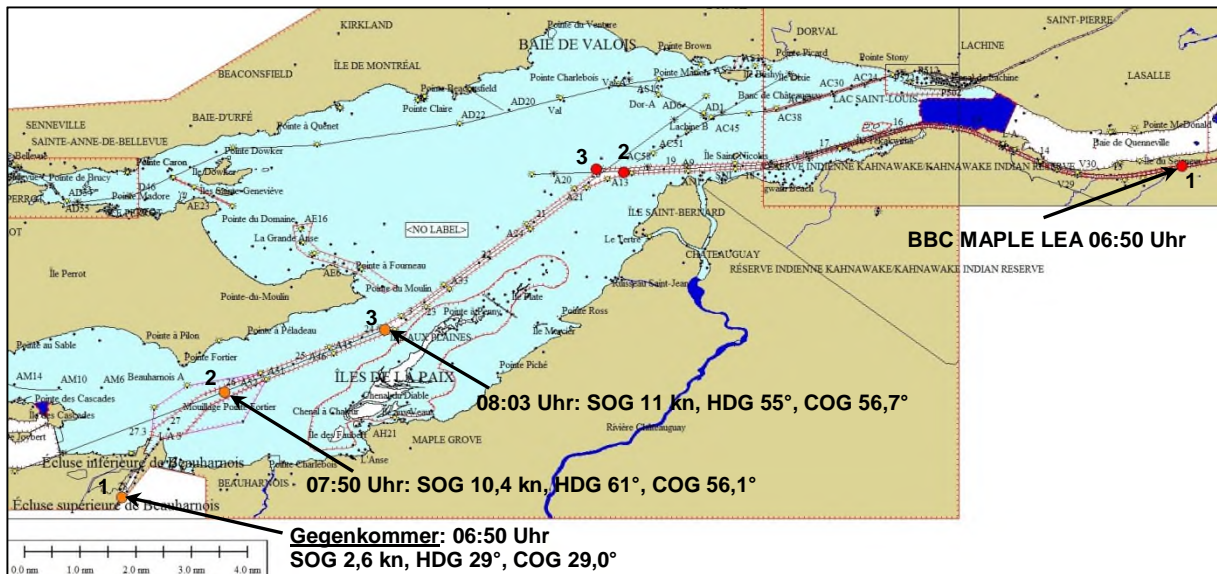
Abbildung 10: Positionen des angekündigten Gegenkommers vor und nach dem Unfall

Der VDR der BBC MAPLE LEA zeichnete zudem Positionsdaten, Kurse und Geschwindigkeiten der in der Nähe fahrenden Schiffe auf. Das Massengutschiff, mit dem der Lotse der BBC MAPLE LEA das Wenden bei Tonne A13 absprach, befand sich zum Zeitpunkt der Absprache noch südlich der Schleuse von Beauharnois (vgl. Abb. 10). Als die BBC MAPLE LEA mit dem Wendemanöver begann, befand sich das andere Schiff nördlich der Schleuse. Danach fuhr es auf nordöstlichem Kurs in Richtung der BBC MAPLE LEA. Nach dem Festkommen, um 08:03 Uhr, betrug der Abstand zwischen beiden Schiffen noch mehr als 4 sm.
