**Bundesstelle für Seeunfalluntersuchung**  
**Federal Bureau of Maritime Casualty Investigation**  
Bundesoberbehörde im Geschäftsbereich des Bundesministeriums  
für Verkehr und digitale Infrastruktur

**Untersuchungsbericht 470/15**

**Weniger schwerer Seeunfall**

**Kollision der EMSMOON  
mit der Eisenbahnbrücke  
(Friesenbrücke)  
in Weener/Ems  
am 3. Dezember 2015**

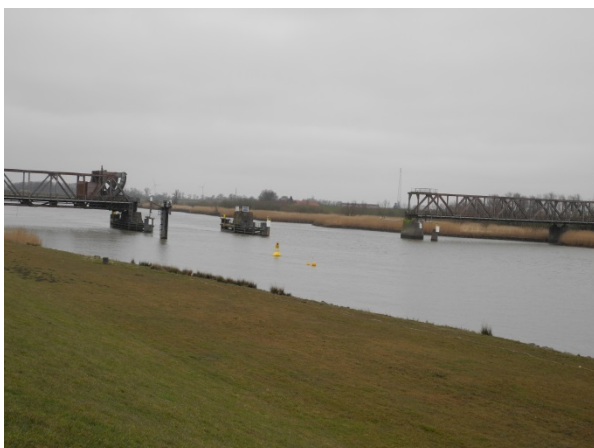
Abbildung 4: Brückendurchfahrt

Am 18. März 2016 wurde von der BSU die neue Situation an der Friesenbrücke in Weener dokumentiert. Inzwischen ist das Mittelteil der Brücke herausgehoben und eine neue Befeuering installiert. Von der Südseite aus gesehen ist der linke Pfeiler der kleinen Durchfahrt (24 m) jetzt weiß gestrichen und wird von der vorhandenen Leuchte angestrahlt. Die größere Durchfahrt (46,6 m) ist an beiden Seiten mit einer neuen Rundumleuchte Blz. 4s, einem neuen Tafelzeichen, einem neuen Radarreflektor sowie einer neuen Anstrahlung versehen. Die Signaltafel der Bahn ist abgebaut bzw. auf der Nordseite nicht im Betrieb. Das Mittelteil liegt mit der Signaltafel auf dem Gelände der Meyer Werft.

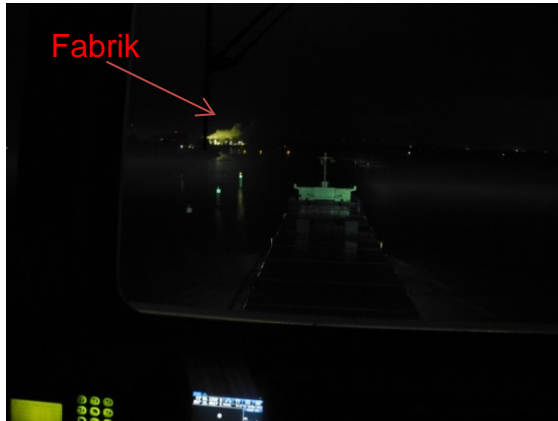
Abbildung 11: Fabrik mit Dalbenreihe

Hinter der Hochspannungsleitung, die 8 kbl. vor der Brücke liegt, kam die neue Befeuerung in Sicht. Dahinter strahlten die Lichter einer Fabrik an Bb.-Seite. Die Brücke war nicht zu erkennen.

Für die Bereisung ist zunächst festzuhalten, dass die Hintergrundbeleuchtung der Fabrik auch die neue Befeuerung empfindlich stört und die Radaranlagen die Durchfahrten erst relativ spät auflösen. Außerdem kann die Position des Schiffes im Fahrwasser bei mitlaufendem Strom nicht gehalten werden.

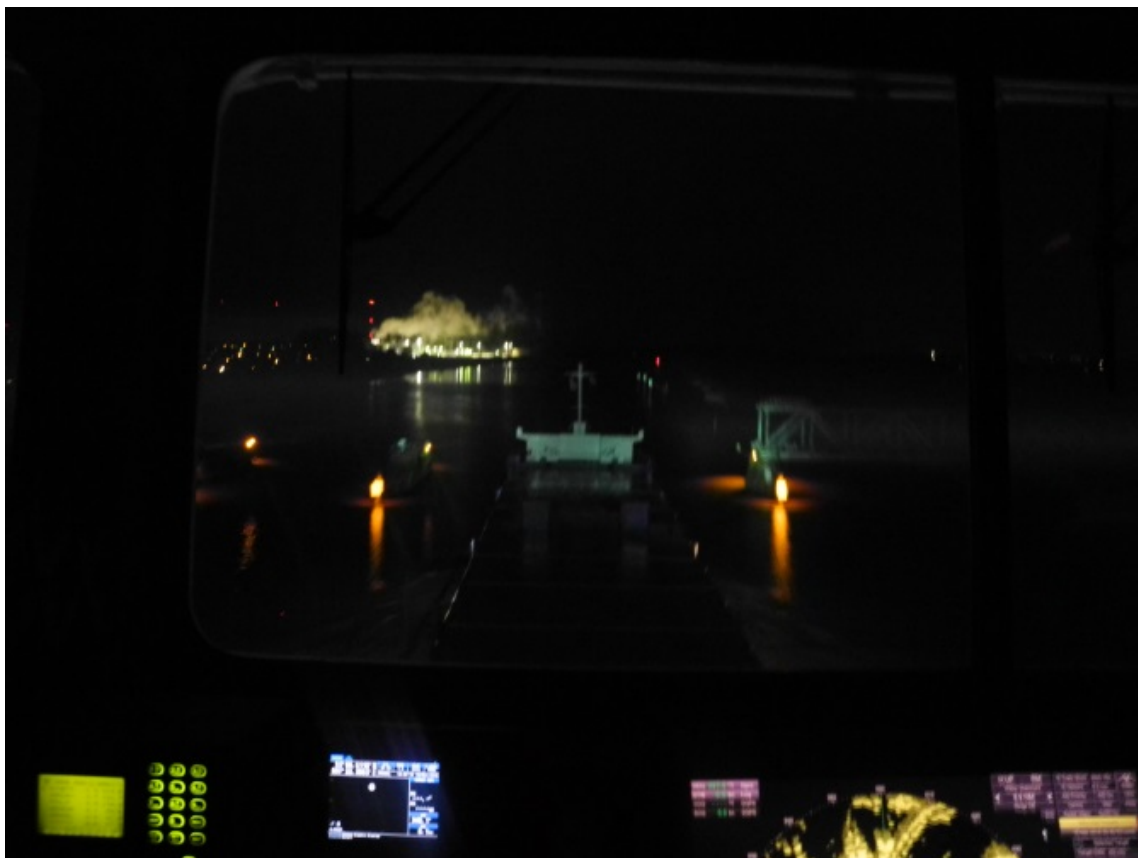
Abbildung 13: Neue mittlere Durchfahrt

<sup>7</sup> Während der Bereisung der BSU mit der EMSMOON empfanden Beobachter auf der Brücke (s.a. Abb. 13 u. 17), dass die beleuchtete Fabrik mit ihren hellen Dampfvolken die Gitterkonstruktion der Friesenbrücke von weitem überdeckte und auf jeden Fall im Blickfeld der Friesenbrücke stand. Des Weiteren waren auch die Nockenscheinwerfer störend, wenn sie auf die Signaltafel der Papenburger Schleuse bzw. Jann Berghaus Brücke gerichtet waren. Die Signale wurden dadurch überstrahlt und konnten nicht mehr differenziert werden. Auch der Bagger HEGEMANN 3 mit seiner angeschalteten Decksbeleuchtung wäre eine beachtliche Störbeleuchtung im Blickfeld der EMSMOON, wenn die Scheinwerfer in Richtung der EMSMOON abstrahlen würden. Die gesamte Lichtsituation, so wie sie am Unfalltag herrschte, wurde technisch nicht vermessen. Entscheidend bleibt, wie die Lichtsituation von den Betrachtern wahrgenommen wird.

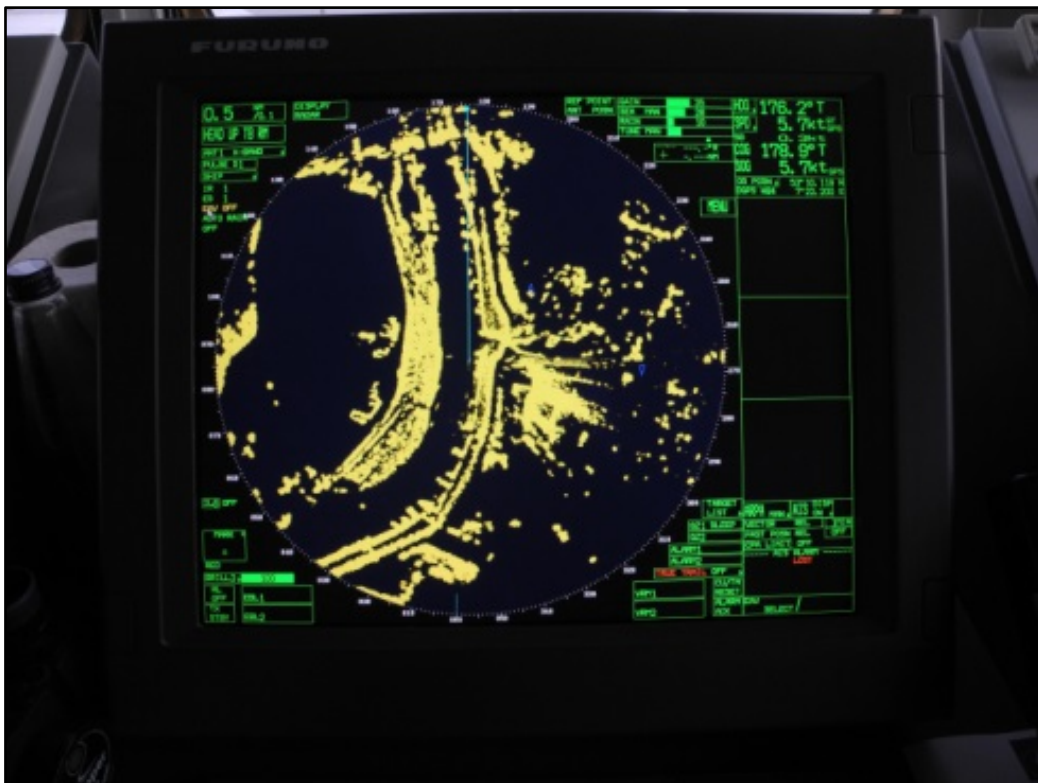
Abbildung 21: Friesenbrücke, 0,5 sm Bereich, große Durchfahrt zu sehen

Die FRIESLAND verfügte über keine Logge, die die Fahrt durchs Wasser messen könnte und über kein Flussradar. Die X-Band Radaranlage hatte eine Antennenlänge von 8 Fuß. Die Antennenlänge ist für die horizontale Bündelung entscheidend. Die Antenne befindet sich in ca. 8 m Höhe über Wasser. Ein Vergleich der Radaranlagen mit der EMSMOON konnte deshalb nicht gemacht und die Strömung nicht gemessen werden. Durch die Flusssohle und die geringen Wassertiefen seien die Messungen von Fahrtmessanlagen ungenau. Die Radaranlage löste von Norden aus gesehen die Durchfahrten der Jann-Berghaus Brücke bei Leer und die der Friesenbrücke bis zum 0,5 sm-Bereich gut auf. Bei der Friesenbrücke wird bei einer Entfernung von etwa 0,5 sm nur die große Durchfahrt angezeigt. Erst am Rand des 0,25 sm Radarbereichs sind beide Durchfahrten deutlich zu sehen.

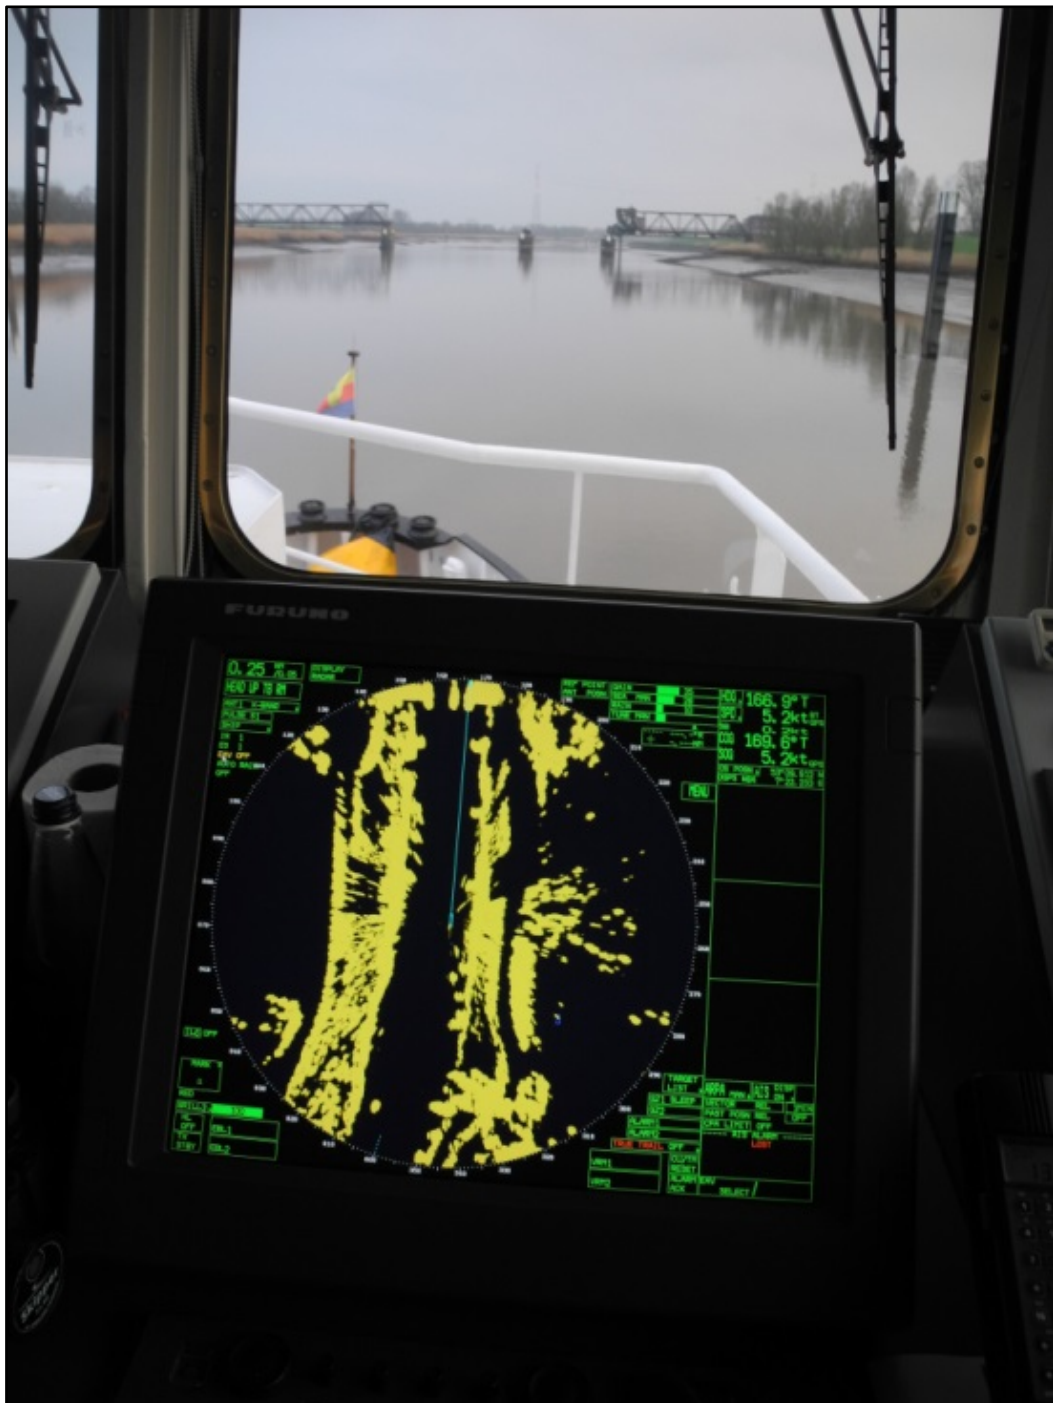
Abbildung 22: 0,25 sm Bereich Friesenbrücke, beide Durchfahrten zu sehen

Am 5. April 2016 wurde mit der Lotsenbrüderschaft über die gemachten Radarbilder während der Bereisung mit der EMSMOON sowie über Anlegemöglichkeiten und Signale zwischen Papenburg und Emden gesprochen. Die beiden Brückendurchfahrten werden erst in einem Radarbereich von 0,25 sm deutlich aufgelöst, zu spät, um darauf reagieren zu können. Aus Erfahrungen sei bei den meisten Radaranlagen bei der Friesenbrücke nur eine durchgehende Barriere zu sehen, egal, ob die Brückenklappe offen oder geschlossen ist. Anlegemöglichkeiten gibt es nur für Binnenschiffe. Sie können für Seeschiffe wegen der zu geringen

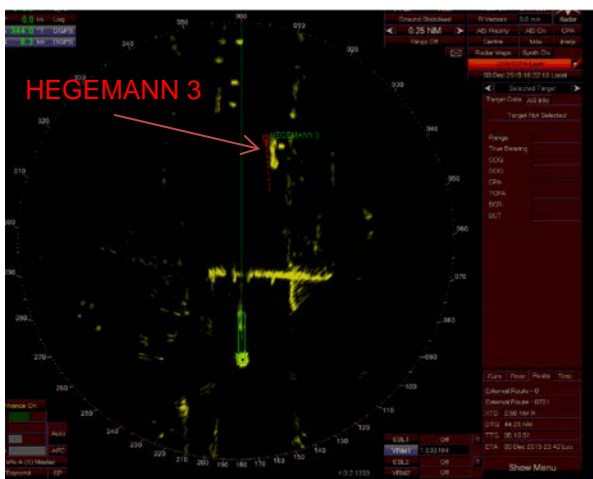
Abbildung 35: Friesenbrücke 18:22:13 Uhr, 8,3 kn

Um 18:22:13 Uhr, 1 min vor der Kollision, sind zwei Öffnungen an der Brücke zu sehen. Der Bagger HEGEMANN 3 wird als AIS-Ziel angezeigt. Um 18:23 Uhr kollidiert die EMSMOON mit der Klappbrücke.

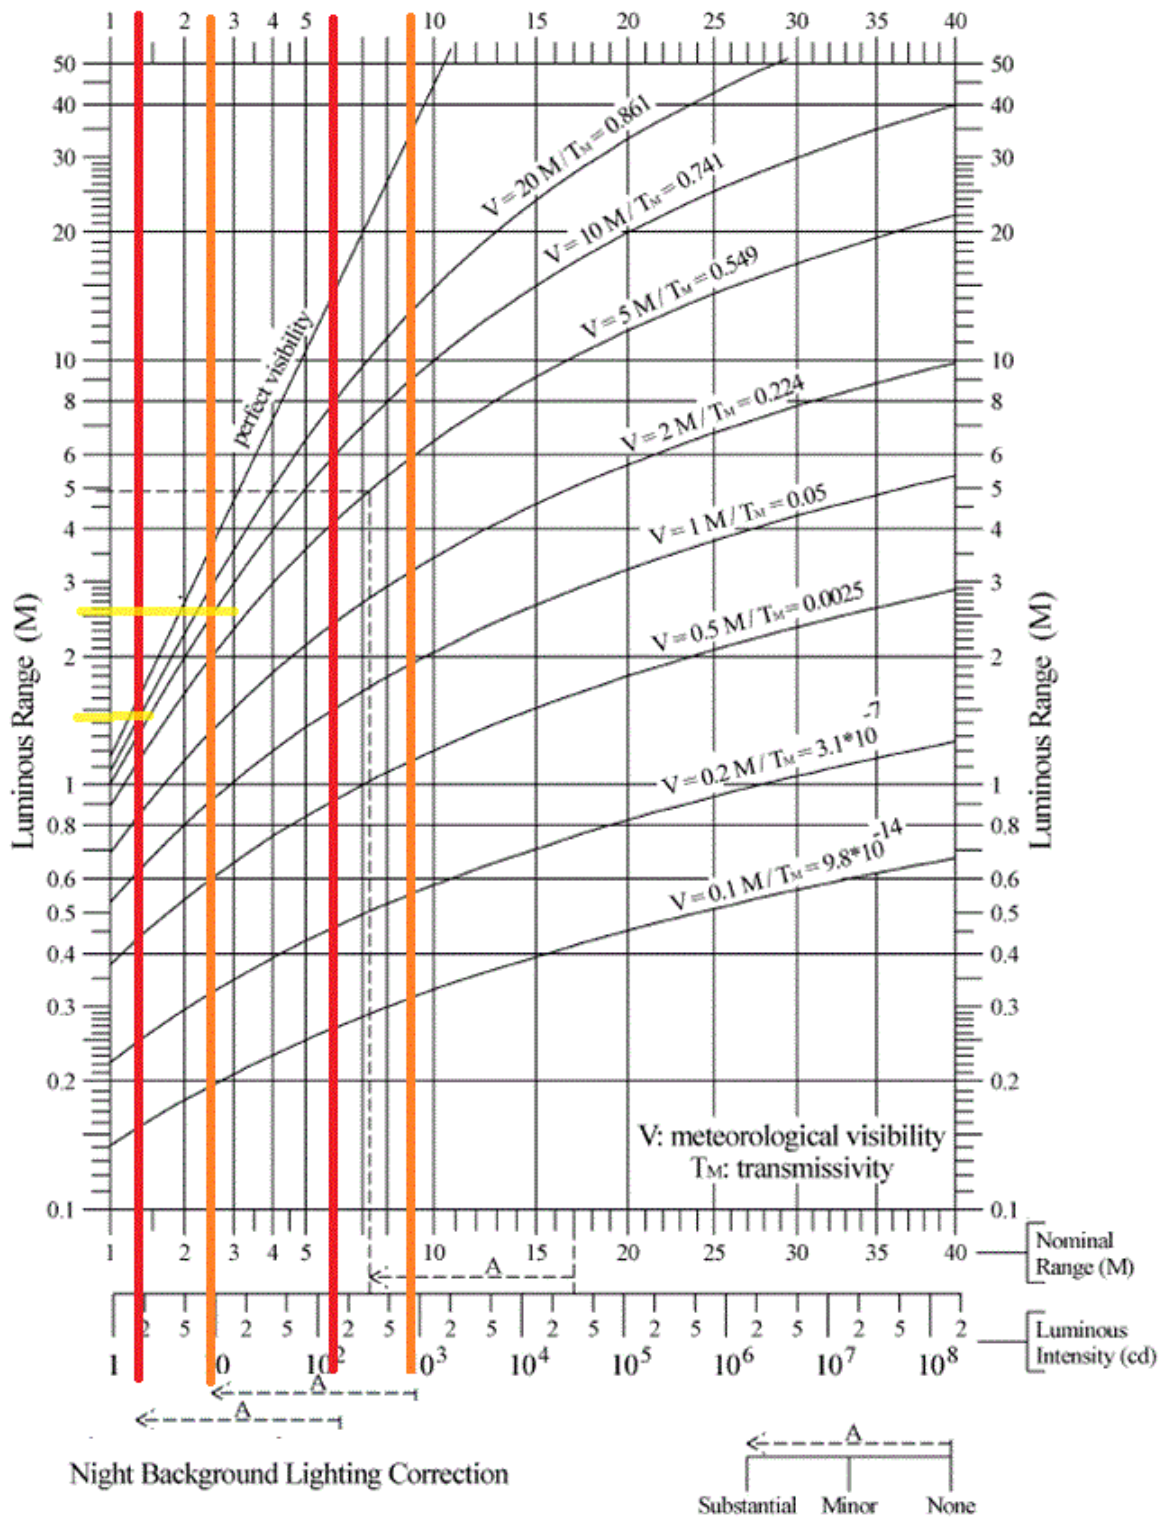
Abbildung 68 IALA E-200-2 Figure 2 Luminous range diagram - night time

Die Störquelle und die Signalleuchten haben denselben Abstand vom Betrachter. Die Signalleuchten haben eine Tragweite von circa 6 bis 9 NM und bei der Störbeleuchtung kann im schlechtesten Fall eine Lichtstärke von 850 cd angenommen werden. Somit ist die Intensität der Störleuchten als „wesentlich“ (substantial) anzunehmen. Die meteorologische Sichtweite wird mit  $V=10\text{NM}$  für einen klaren Tag angenommen.

Die reduzierte Tragweite der Signalleuchten bei Nacht kann somit aus der Abbildung 68 bestimmt werden.

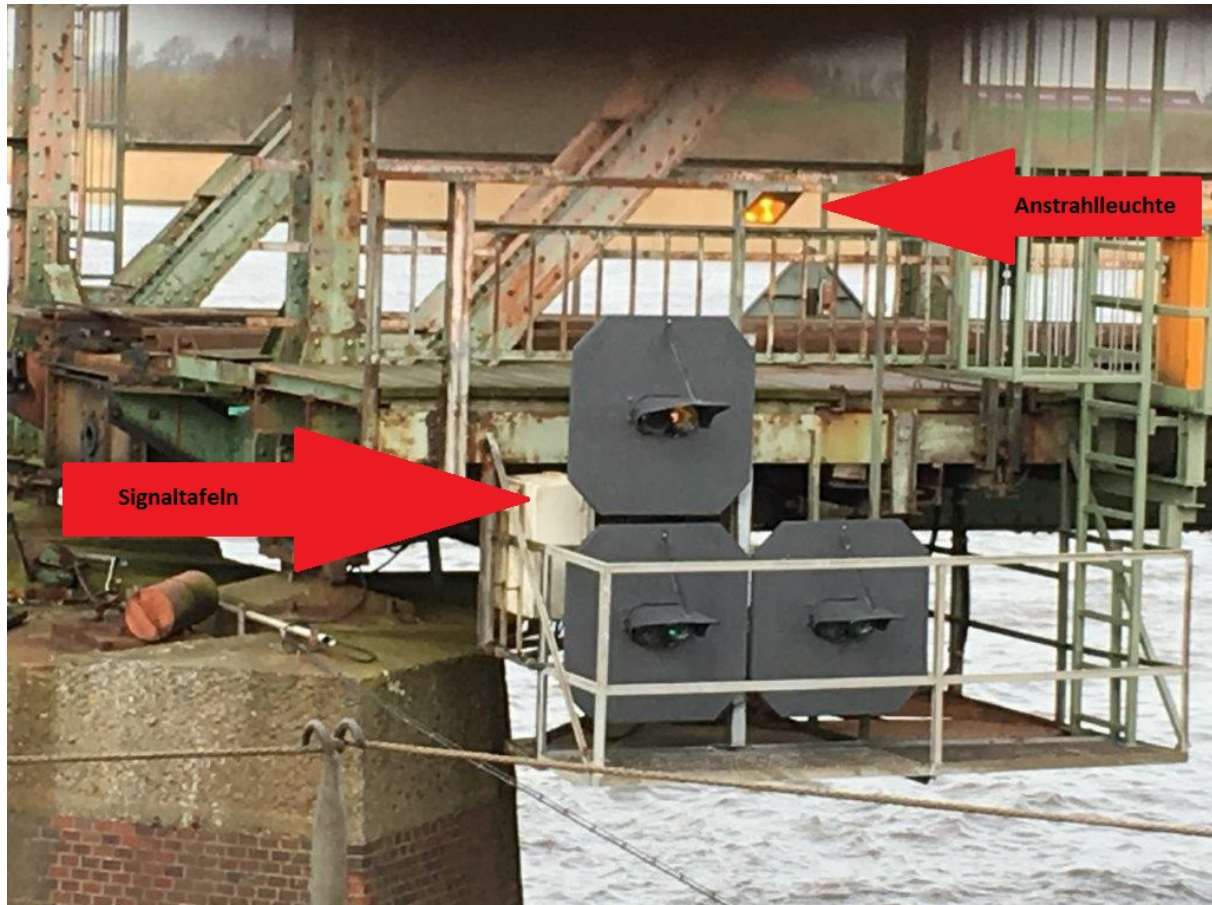
Abbildung 69 Signaltafeln mit Doppellichtleuchten

Die Hintergrundbeleuchtung der Friesenbrücke wurde durch mehrere Anstrahlleuchten realisiert. Diese Leuchten waren etwas höher, als die Signalfeln im circa 45° Winkel auf der Brückenrückseite (bei Anfahrt von Süden) als Hinweisschildbeleuchtung installiert (Abbildung 69). Nach Auswertung der Tragweite und Ausstrahlwinkel der Hintergrundbeleuchtung kann im „worst case Fall“ (Signalfel direkt in Blicklinie mit Hintergrundbeleuchtung) davon ausgegangen werden, dass sich durch die Hintergrundbeleuchtung die Tragweite der Signalleuchten reduziert und somit die Sichtbarkeit bei der Brückenansfahrt von Süden verschlechtert.

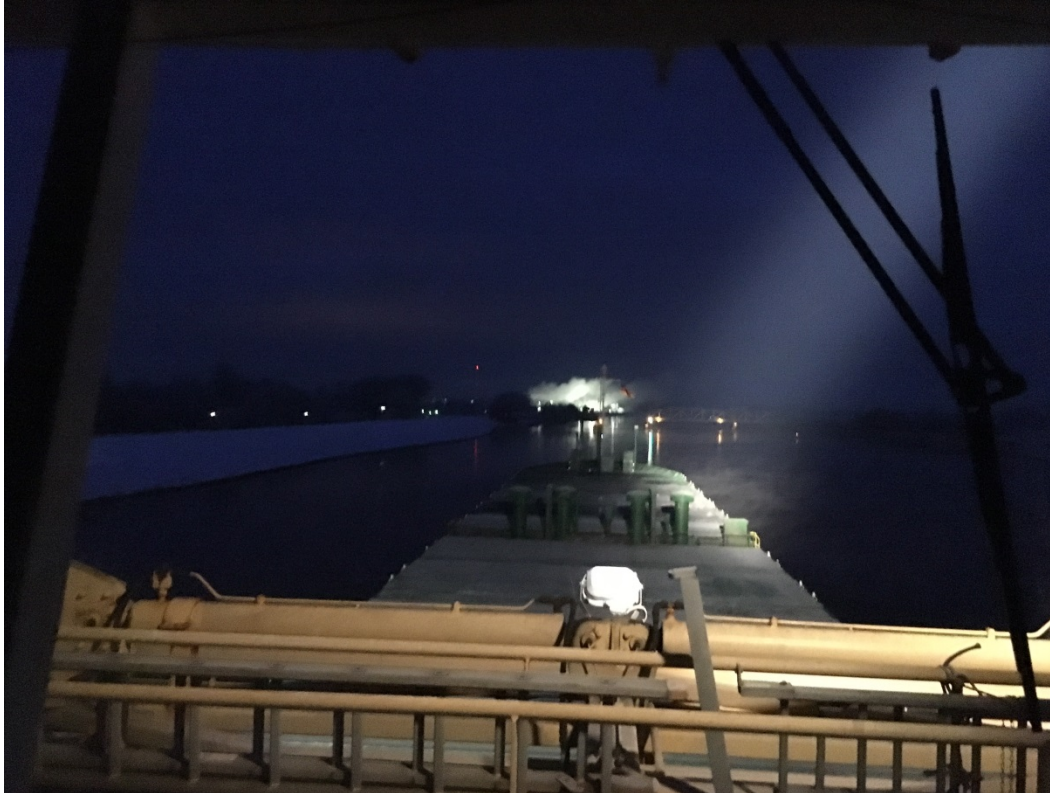
Abbildung 70 Anfahrt auf die Friesenbrücke

Zur Bewertung der Messergebnisse wurde zunächst die Hintergrund- und Störbeleuchtung genauer betrachtet. Die Störbeleuchtung erfolgte hauptsächlich durch das Papierwerk Klingele (Abbildung 71), welches in der Umgebung die größte Störlichtquelle darstellt. Diese Störquelle liegt allerdings, wie auf Abbildung 70 deutlich zu erkennen ist, nicht im direkten Blickfeld bei der Brückenansfahrt und wurde deshalb bei der folgenden Betrachtung vernachlässigt.

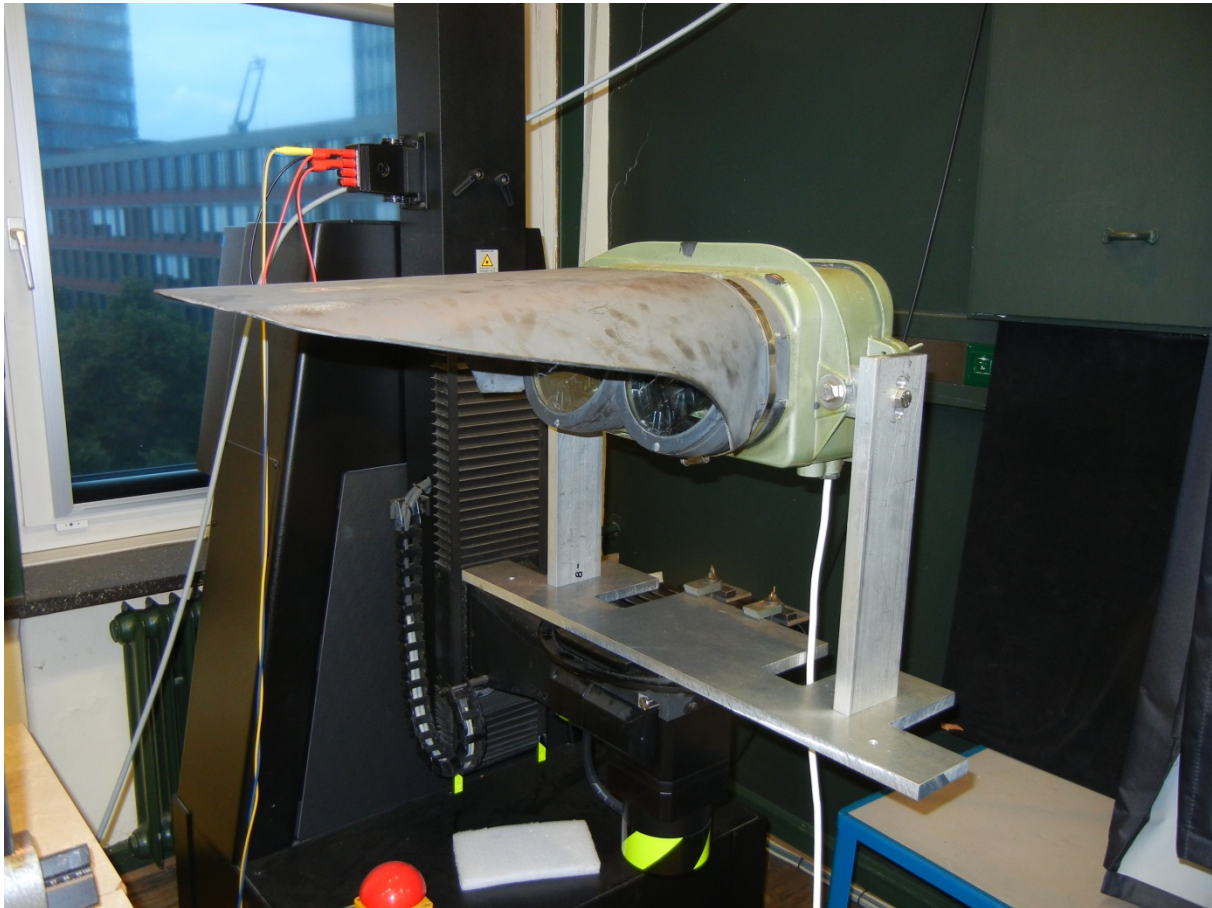
Abbildung 72 Doppelsignalleuchte

Im BSH eigenen Lichtlabor fand die messtechnische Untersuchung der originalen Signalleuchten der Friesenbrücke Weener statt. Bei den Signalleuchten handelt es sich um Doppellichtleuchten der Firma Siemens, die mit Signallampen des Typs 1230 (220mA 30 W) als Leuchtmittel ausgestattet waren (Abbildung 72). Es wurden die Lichtstärke zum horizontalen Ausstrahlungswinkel, in mehreren vertikalen Schnittebenen und die Farbörter unter verschiedenen Ausstrahlungswinkeln gemessen.

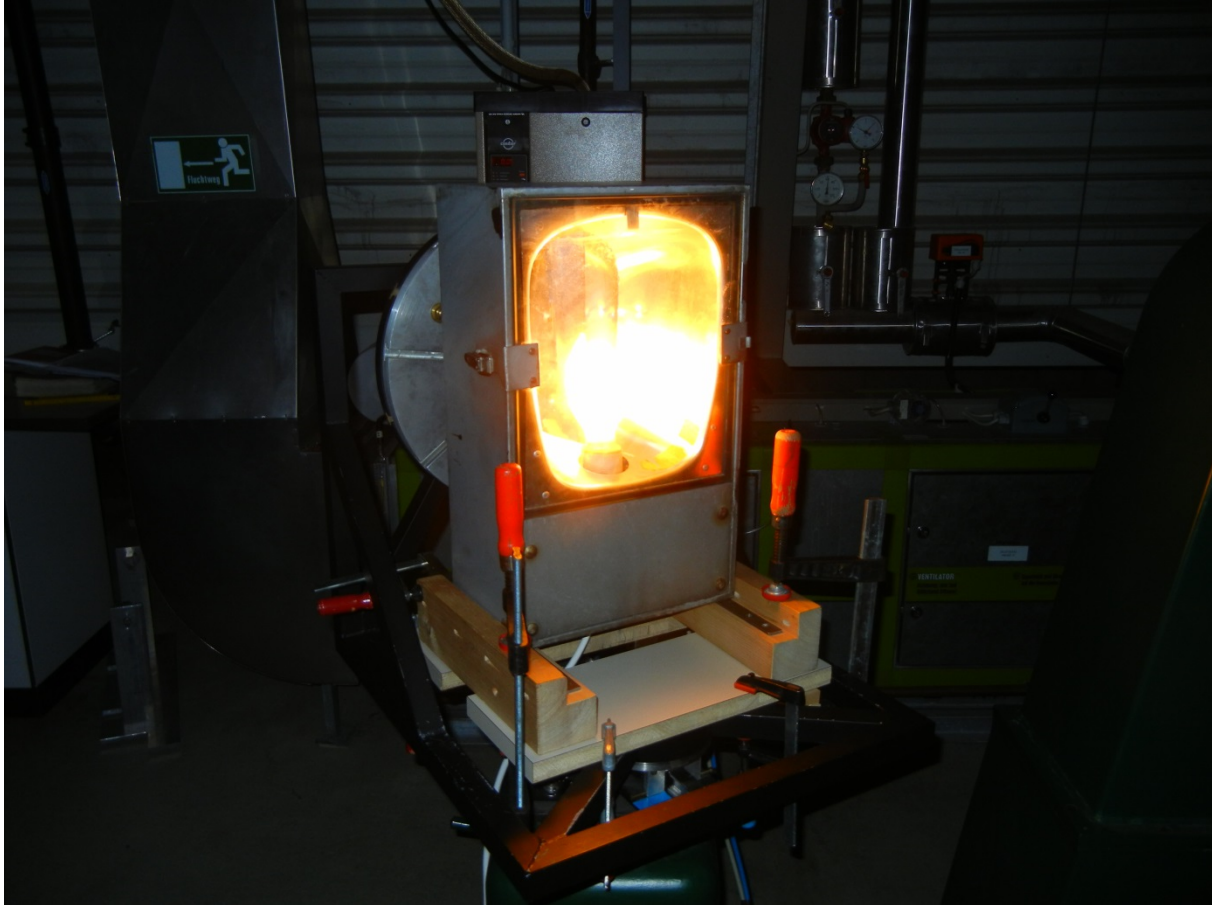
Abbildung 73 Anstrahlleuchte

Eine als Hintergrundbeleuchtung (Dalbenbeleuchtung) verwendete Natriumdampflampe wurde ebenfalls im BSH Lichtlabor auf Tragweite und Ausstrahlungswinkel überprüft. Die Anstrahlleuchte war mit einem OSRAM VIALOX Leuchtmittel ausgestattet (Abbildung 73).

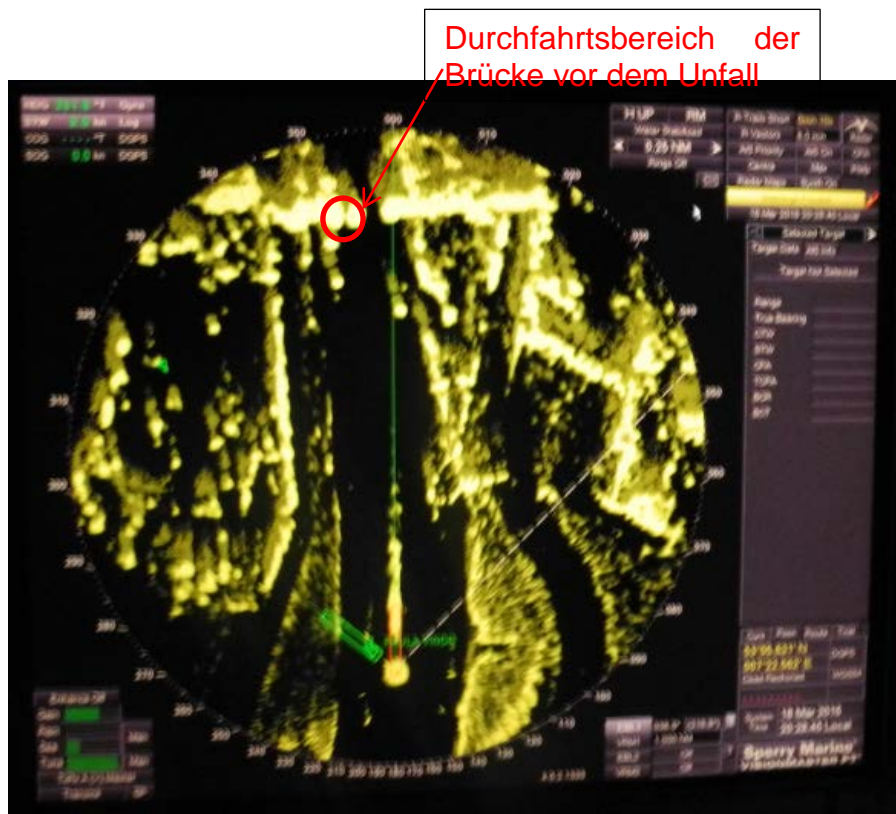
Bild 4: Vergleichsbild (Fahrt mit Emsmoon – 18.03.2016) zeigt Brücke nach dem Unfall.

Obwohl die Radaranlage Sperry Visionmaster FT schlecht eingestellt war und technische Mängel aufwies, war sie sehr wohl in der Lage, die Brücke darzustellen und anzuzeigen, dass die Durchfahrt nicht geöffnet war (siehe Bild 3 und 4). Hierzu wäre es aber notwendig gewesen, dass das Brückenpersonal der Emsmoon den Bildschirm aufmerksam beobachtet und alle aufeinanderfolgenden Bilder „geistig aufnimmt“ und verarbeitet. Es erscheint fraglich, ob der Range von 0,25 NM für eine Flussfahrt mit mehr als 8 kn als angemessen angesehen werden kann, da neben der zu geringen möglichen Vorwarnzeit (123 s) insbesondere der stark eingeschränkte Manövrierraum mit in die Überlegungen einzubeziehen ist. Der Abstand ab dem mit der Radaranlage ermittelt werden konnte, dass die Brücke nicht geöffnet ist zu klein ist als dass, geeignete Maßnahmen hätten eingeleitet werden können, um eine Havarie zu vermeiden.
