**Bundesstelle für Seeunfalluntersuchung**  
**Federal Bureau of Maritime Casualty Investigation**  
Bundesoberbehörde im Geschäftsbereich des Bundesministeriums  
für Verkehr und digitale Infrastruktur

## **Untersuchungsbericht 268/15**

**Sehr schwerer Seeunfall**

**Tödlicher Personenunfall an Bord  
des CMS DUBLIN EXPRESS  
am 14. Juli 2015 auf der Reise von  
Caucedo nach Rotterdam**

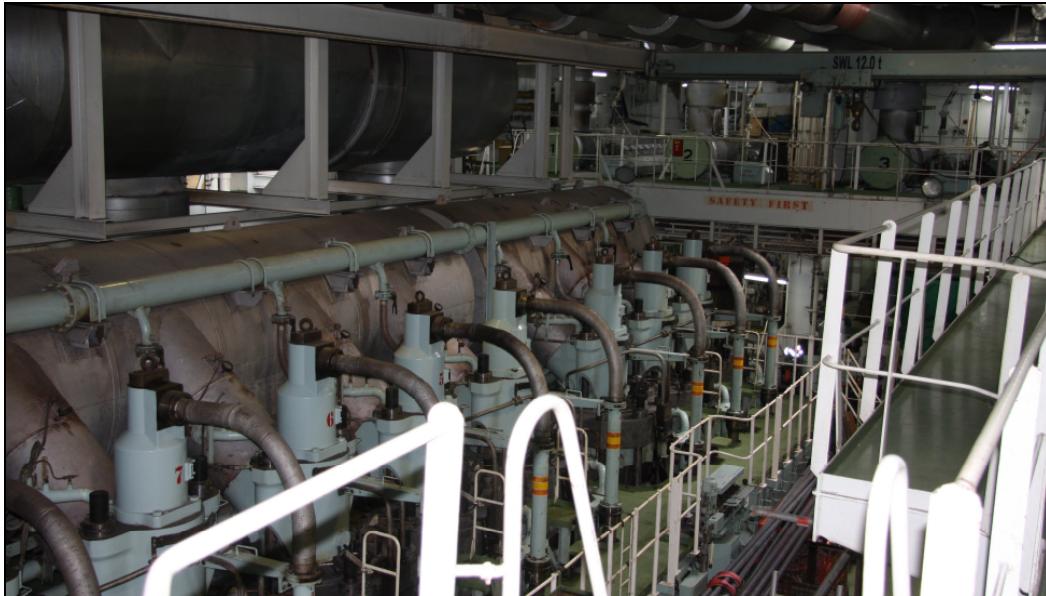
Abbildung 4: oberer Bereich des Maschinenraums in Schiffslängsrichtung<sup>5</sup>

Die nachfolgenden Abbildungen verdeutlichen die Lage der Unfallstelle und den Verlauf des Abflussrohres (rote Markierung)<sup>4</sup> innerhalb des Maschinenraums aus verschiedenen Perspektiven.

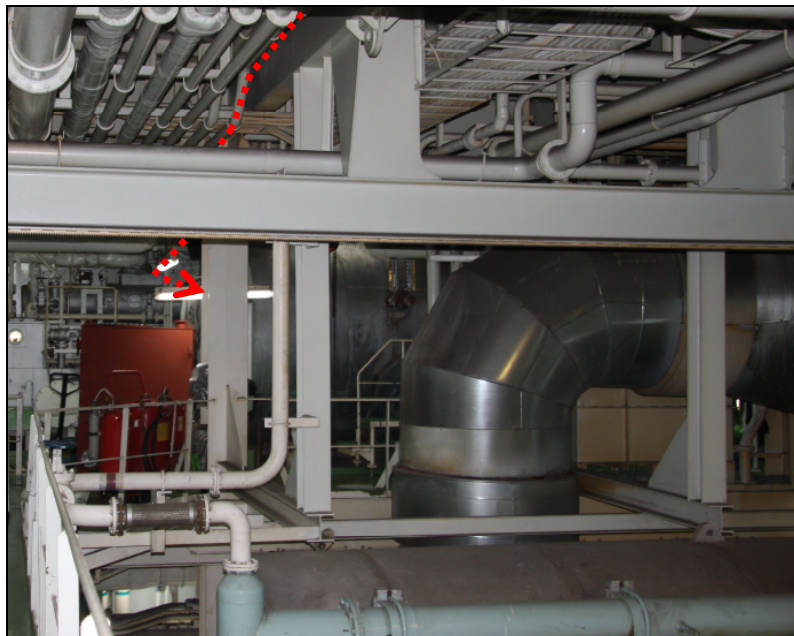
Abbildung 5: oberer Bereich des Maschinenraums in Schiffsquerrichtung<sup>6</sup>

**Abbildung 6** zeigt eine Übersichtsaufnahme des in **Abbildung 5** lediglich im Hintergrund erkennbaren unmittelbaren Unfallbereichs. Die Leiter, von der das Unfallopfer stürzte, stand zum Unfallzeitpunkt in der Nähe des im Vordergrund der Abbildung erkennbaren senkrechten Stahlträgers (vgl. hierzu auch die nachfolgende **Abbildung 7 = Nahaufnahme A**).

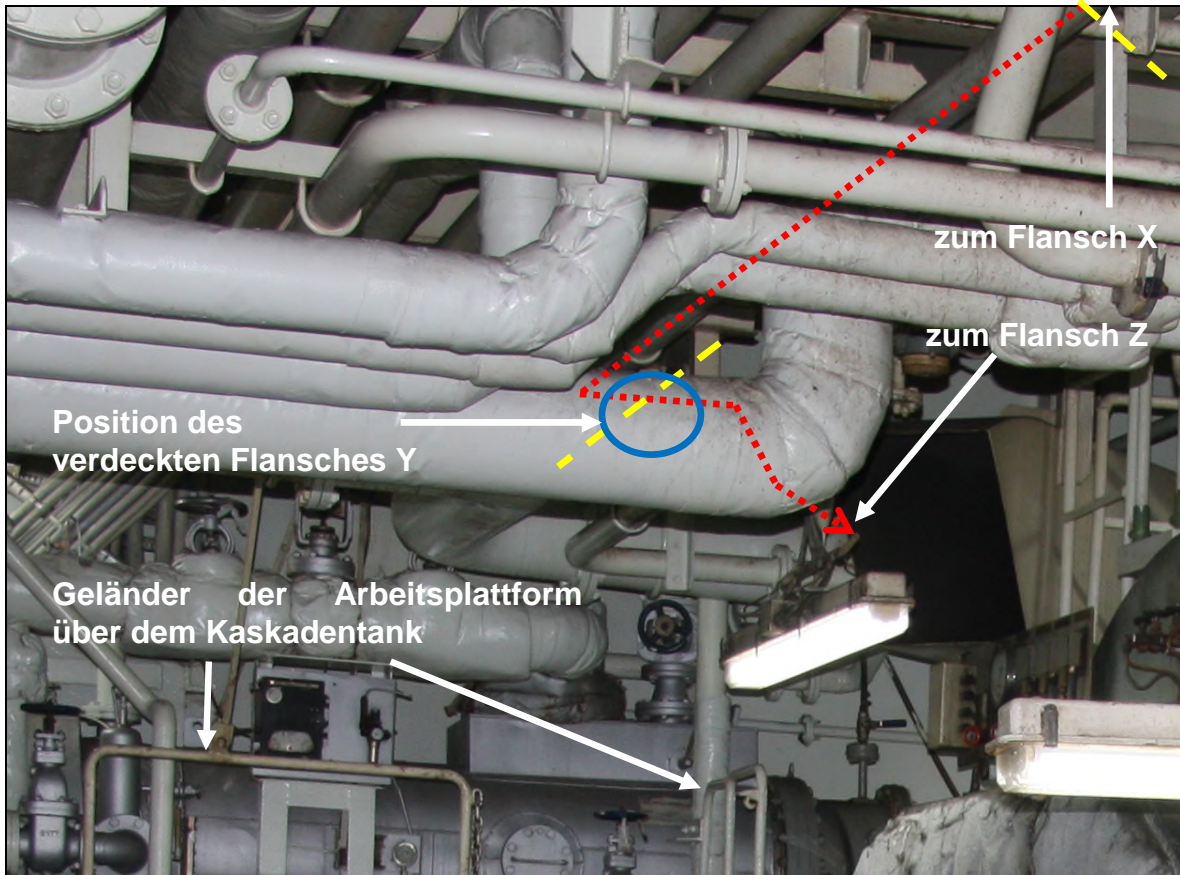
Abbildung 8: Verlauf des Abflussrohres - Nahaufnahme B (Übergang Schiffsquerr- zu Schiffslängsrichtung)

Die nachfolgenden **Abbildungen 8 ff.** (= Nahaufnahmen B, C, D und E) zeigen den weiteren Verlauf des Abflussrohres in Richtung Steuerbordseite des Maschinenraums. Auf **Abbildung 8** sind die Änderung der Verlaufsrichtung des Abflussrohres und das Geländer der unmittelbar neben dem Rohrknick befindlichen Arbeitsplattform erkennbar.
