Untersuchungsbericht 225/15

Schwerer Seeunfall

Kollision der Fähre FRISIA V mit der Kaianlage in Norddeich am 16. Juni 2015

7. März 2017

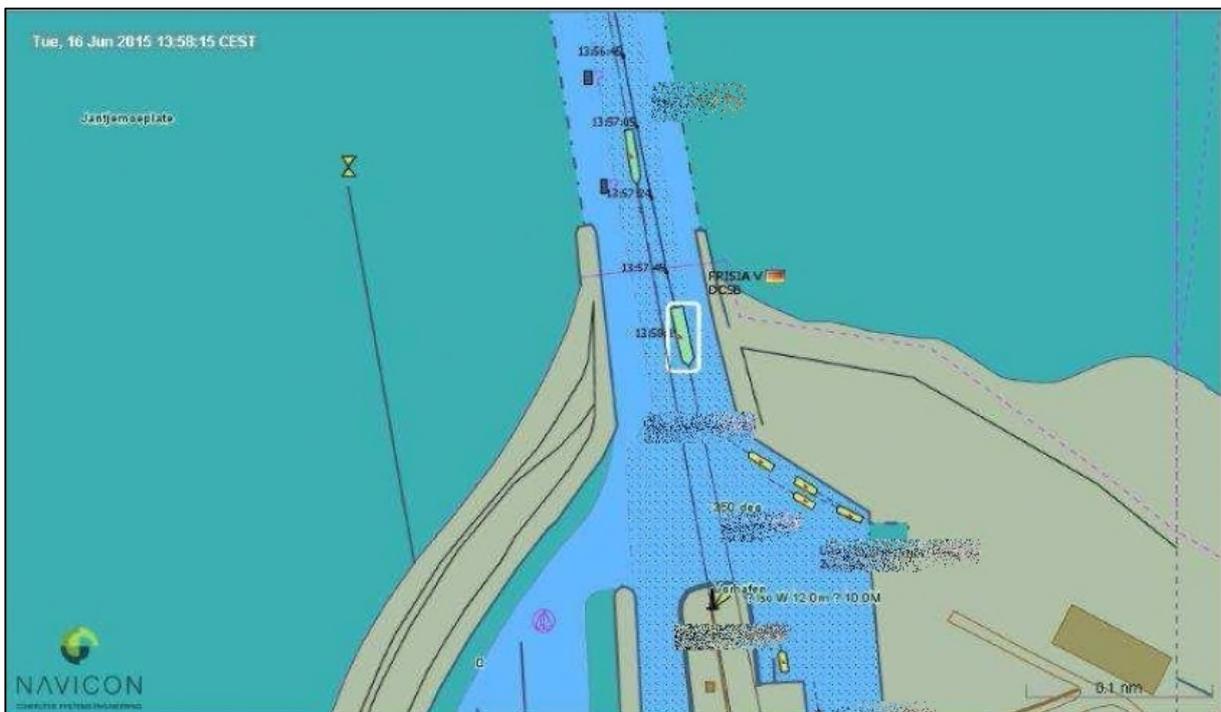
Abbildung 4: Position um 13:58:15 Uhr, SOG 7,0 kn

Kurz nach dem Verlassen des engen Bereiches zwischen den Molen (Abbildung 5) versuchte der Kapitän, am Backbordfahrstand die Ruderanlage auf Handbetrieb zu schalten, um dann mit den Schottelantrieben das Schiff zu manövrieren bzw. zu drehen. Dies gelang nicht. So hielt die Selbststeueranlage weiter Kurs auf den Kai. Der Aufprall konnte durch das „Voll Zurück“-Manöver mit Hilfe des Mittelmotors abgemildert werden. Die Geschwindigkeit betrug beim Aufprall ca. 5 kn.
