Untersuchungsbericht 43/16

Sehr schwerer Seeunfall

Tödlicher Leinenunfall an Bord des CMS MAERSK KURE im Hafen von Bremerhaven am 6. Februar 2016

3. Februar 2017

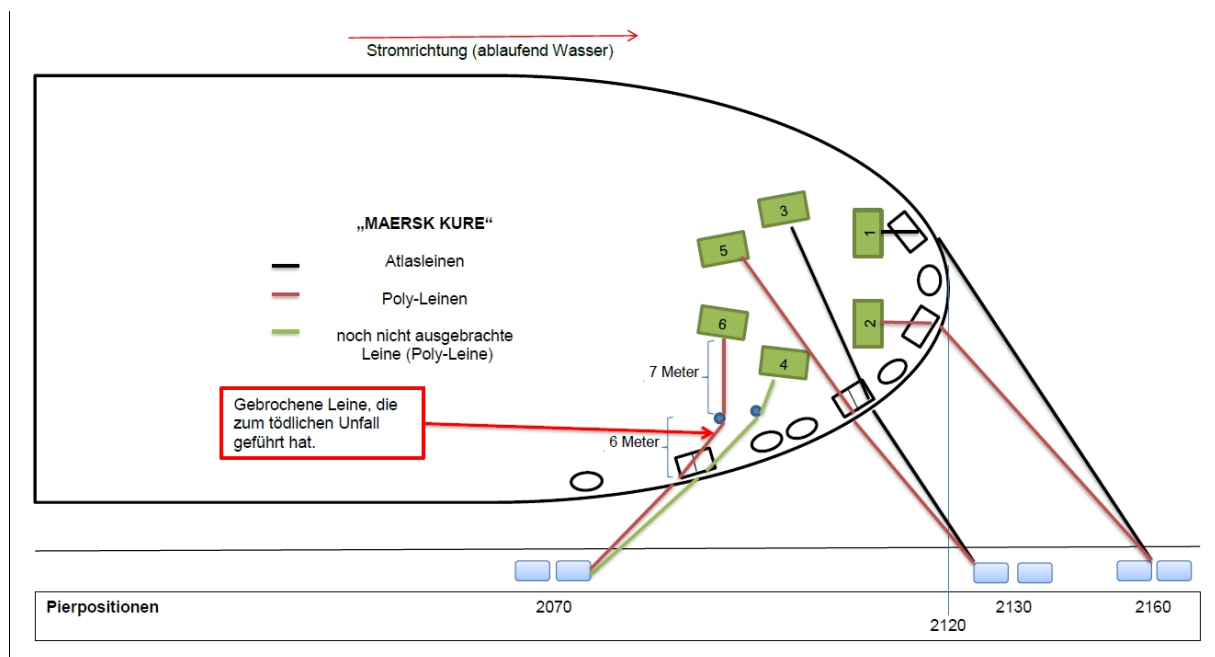
Abbildung 4: schematische Darstellung der Leinenführung Vorschiff

Der Bootsmann, ein Matrose und der Lehrling hatten gerade die Schleppleine zum Schlepper hinunter gelassen und begaben sich zur Steuerbordseite, um dort die zweite Spring an Land zu geben. Der zweite Matrose hatte dort bereits die Wurfleine an das Auge der zweiten Spring befestigt und begann, die Leine durch eine Klüse an der Steuerbordseite hinunter zu geben. Dafür musste er direkt neben der bereits ausgebrachten Springleine stehen. Zum Unfallzeitpunkt befand sich demnach niemand an den Kontrollständen der Winden.
