**Bundesstelle für Seeunfalluntersuchung**  
**Federal Bureau of Maritime Casualty Investigation**  
Bundesoberbehörde im Geschäftsbereich des Bundesministeriums  
für Verkehr und digitale Infrastruktur

## Untersuchungsbericht 34/16

### **Schwerer Seeunfall**

### **Festkommen der CSCL INDIAN OCEAN auf der Elbe am 3. Februar 2016**

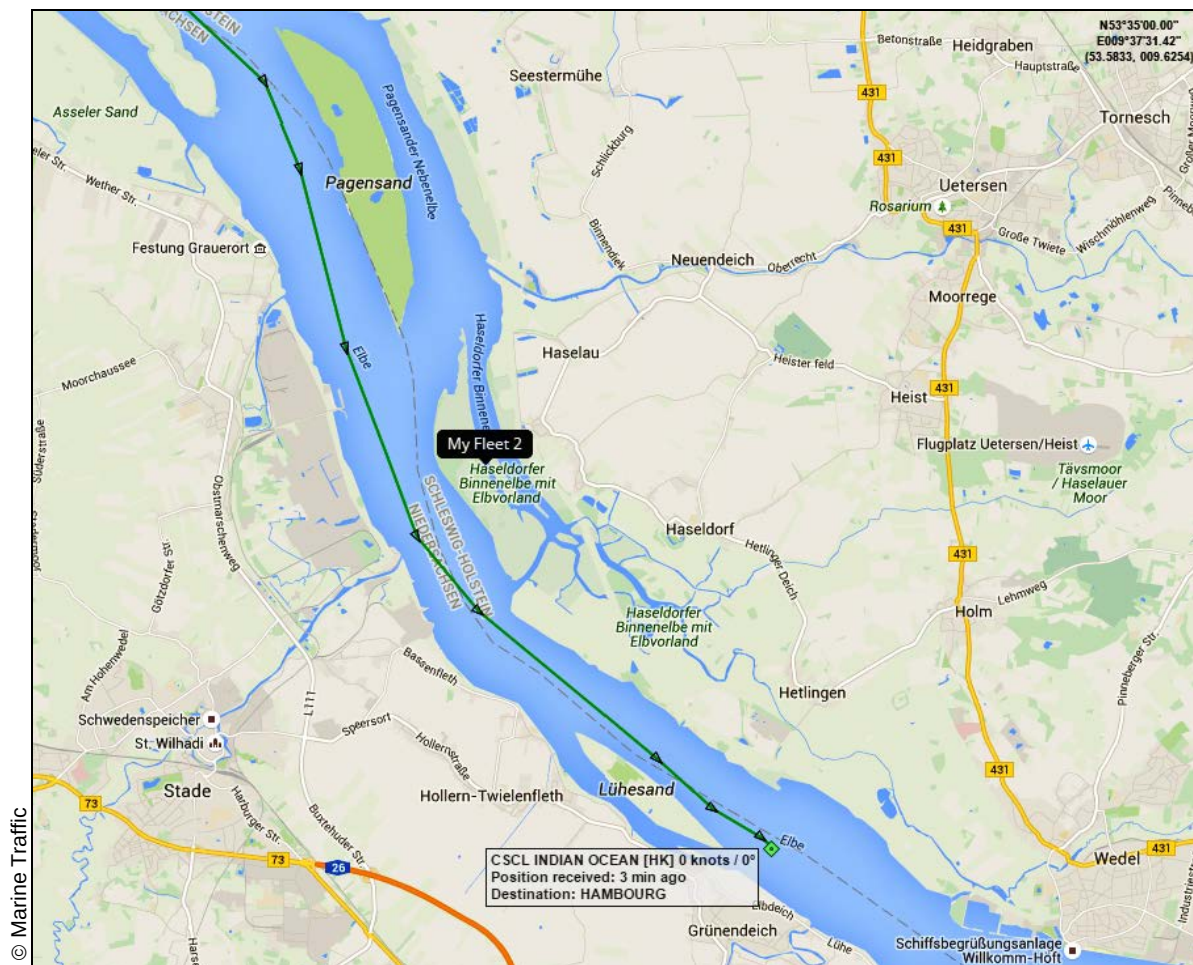
Abbildung 5: Fahrtverlauf bis zum Festkommen

Trotz der inzwischen rückwärts arbeitenden Schraube verstärkte sich der Backbord-dreh zunehmend. Inzwischen hatte die Schiffsführung veranlasst, dass ein Besatzungsmitglied zum Rudermaschinenraum lief, um vor Ort die Ruderanlage zu resetten. Die Abweichung von der Kurslinie betrug schließlich etwa 20°, als die Lotsen um 22:15 Uhr erfuhren, dass das Ruder wieder funktionierte. Sofort empfahl der Lotse HART STEUERBORD und HALBE VORAUS. Das Schiff reagierte auf das Ruder und es bestand kurzzeitig Hoffnung, eine Grundberührung doch vermeiden zu können. Während der erste Lotse Radar und Conning beobachtete, behielt der zweite Lotse von der Nock aus die Tonne 116 im Auge.

Um 22:20 Uhr zeigten alle Geschwindigkeitsmesser 0 kn an, die CSCL INDIAN OCEAN hatte sich südlich der Tonne 116 fest gefahren.

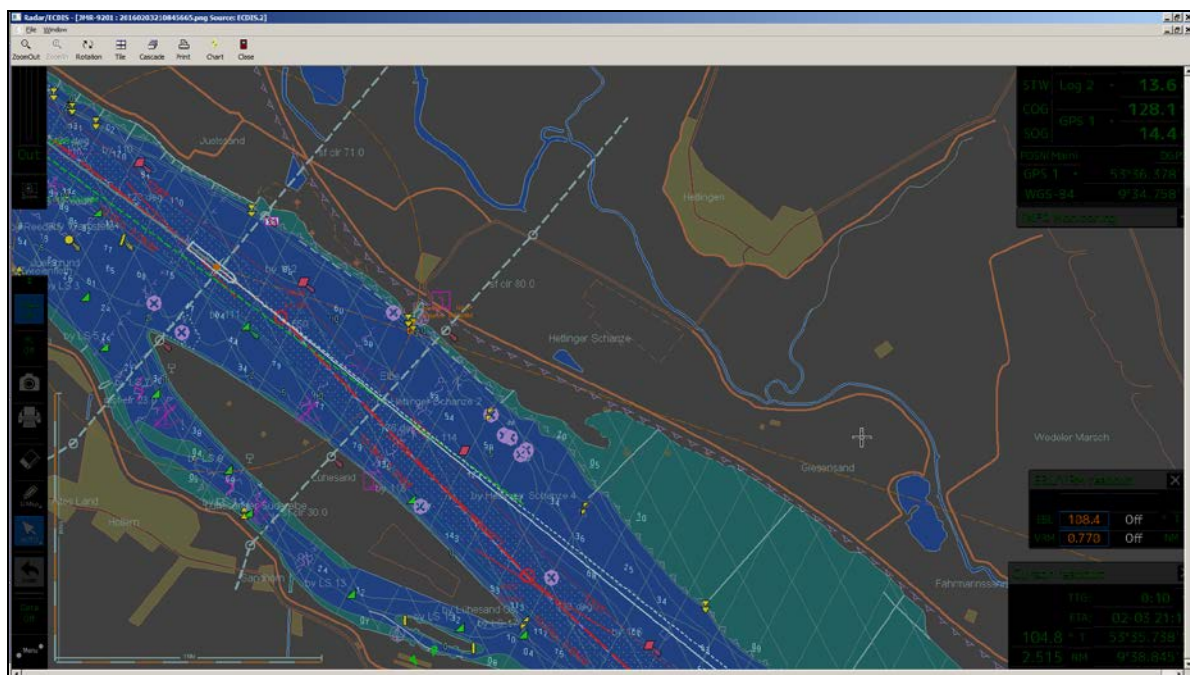
Abbildung 6: 22:08:51 Uhr - Beginn Passage der ersten Hochspannungsleitung

Die aufgezeichneten ECDIS-Daten zeigen deutlich, dass das Großcontainerschiff, kurz vor dem ersten akustischen Alarm auf der Brücke, die erste von zwei Hochspannungsleitungen bei Lühesand passierte. Laut Seekarte steht hier bei mittlerem Hochwasser eine freie Höhe zwischen Wasseroberfläche und Hochspannungsleitung von 80 m zur Verfügung. Da die CSCL INDIAN OCEAN einschließlich der Antennenanlage auf dem Peildeck ca. 69,0 m hoch ist, blieb abzüglich des aktuellen Tiefgangs von 12,1 m eine Höhe über der Wasserlinie von ca. 56,9 m. Dies bedeutet einen Abstand zur Hochspannungsleitung von ca. 23 m. Dieser Abstand wird aber von Experten, welche die BSU zu dieser Frage konsultierte, als völlig ausreichend angesehen, so dass ein elektromagnetischer Einfluss auf die technischen Anlagen des Schiffes ausgeschlossen werden kann, und es sich hier um ein zufälliges Zusammentreffen der Ereignisse handelt (siehe Abbildung 6 und Abbildung 7).

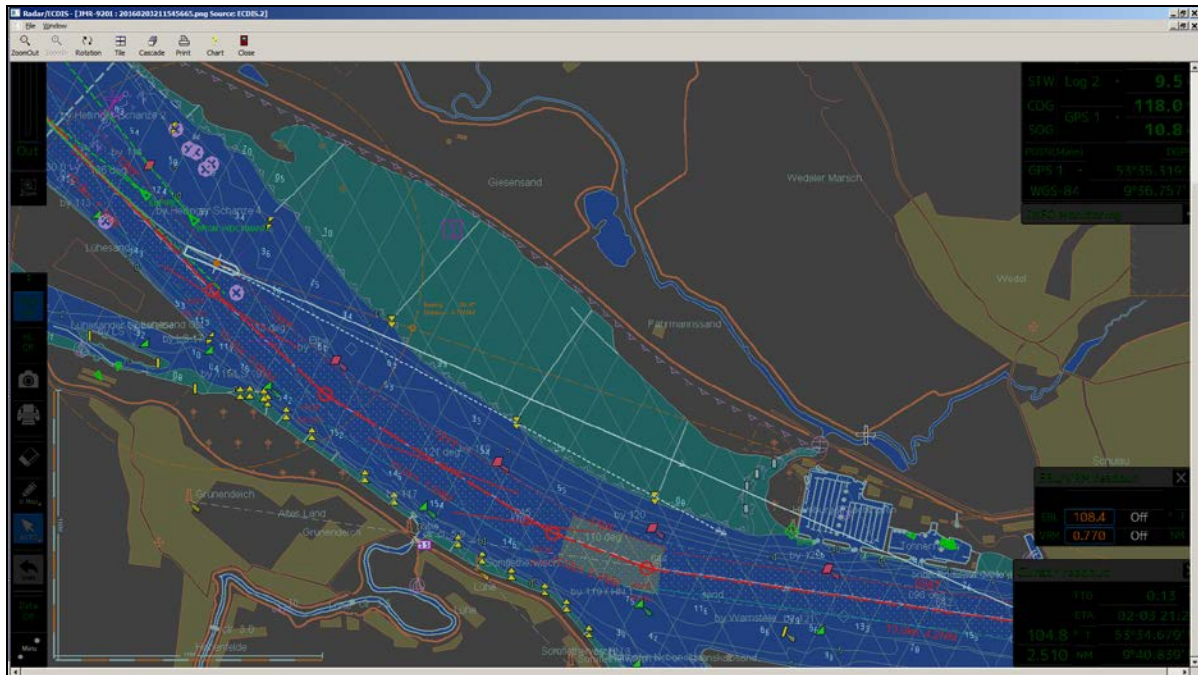
Abbildung 11: 22:16:10 Uhr – Gegenverkehr hat passiert

Um 22:15 Uhr ist zu hören, wie die Lotsen darüber informiert werden, dass das Ruder wieder arbeitet. Daraufhin empfiehlt der 1. Lotse sofort HALBE VORAUS und HART STEUERBORD. Allerdings zeigten diese Manöver keine signifikante Wirkung mehr. Die Geschwindigkeit ist bereits auf  $v=12,5$  kn gesunken. Zum selben Zeitpunkt passierten die beiden entgegenkommenden Fahrzeuge MS EMPIRE und WSP-Boot BÜRGERMEISTER WEICHMANN die CSCL INDIAN OCEAN an ihrer Backbordseite.

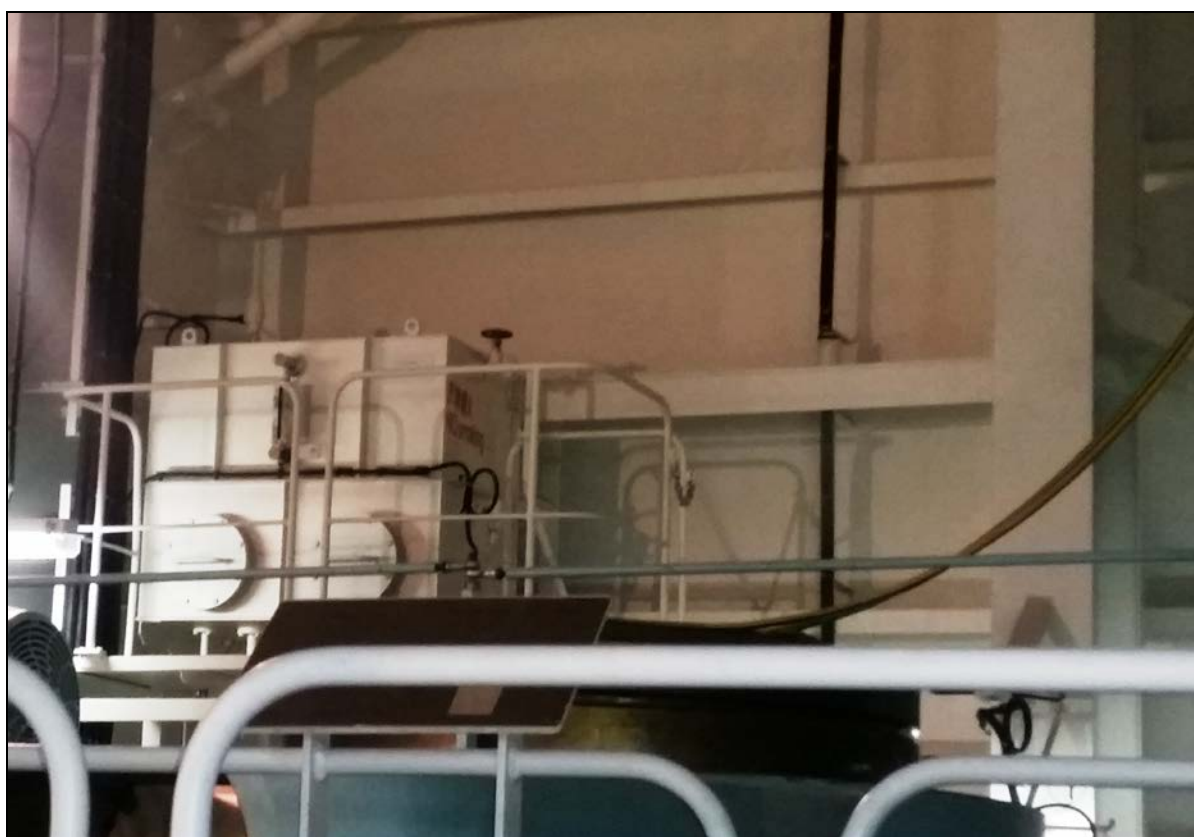
Abbildung 18: Hydrauliköltank

Bei der Besichtigung der Ruderanlage und der SAFEMATIC am 5. Februar 2016 konnten keine Undichtigkeiten im Hydrauliksystem entdeckt werden. Der Stand des Hydrauliköls im Ausgleichstank lag über dem Low-Level-Alarm. Die Besatzung sagte aus, dass es keinen Ölverlust gegeben habe. Im gesamten Rudermaschinenraum wurden dementsprechend auch keine Spuren einer Reinigung vorgefunden, die auf ein Beseitigen einer Leckage hindeuten könnten.

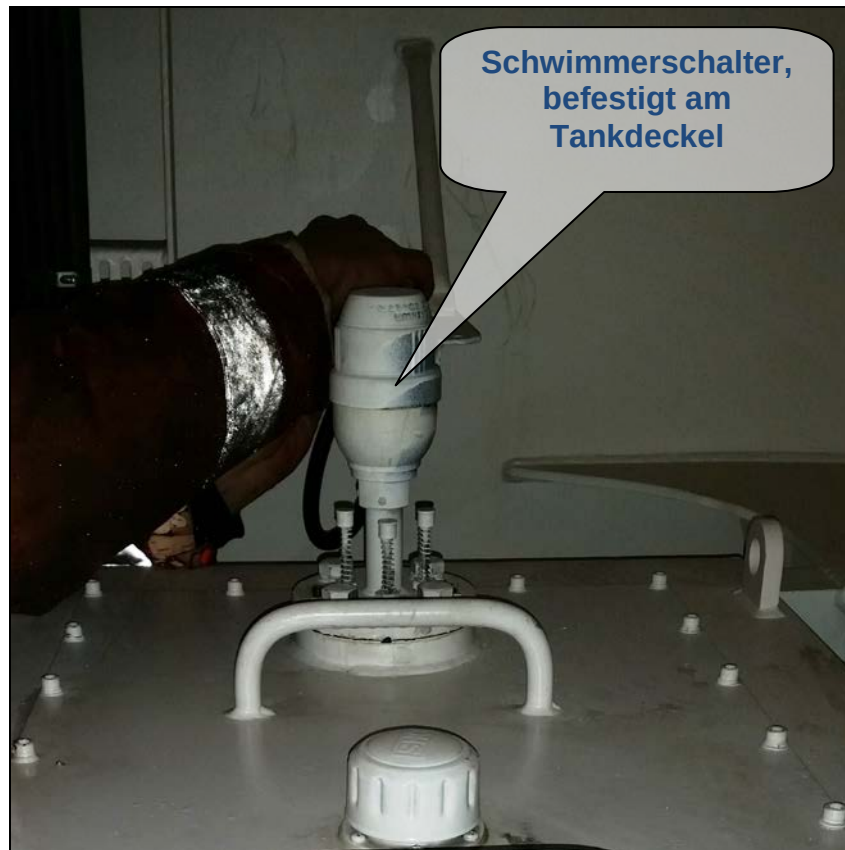
Abbildung 19: Hydrauliköl-Tankdeckel mit Schwimmerschalter

Da es für eine Leckage keinerlei Nachweise gab, muss davon ausgegangen werden, dass es keine Undichtigkeit im Hydrauliksystem gegeben hat. Denkbar wäre nun noch eine Fehlfunktion des Schwimmerschalters. Dieser wurde vom Sachverständigen im Auftrag der BSU am 11. Februar 2016 komplett auseinander genommen und durchgemessen. Abbildung 16 zeigt das saubere Kontaktpanel des Schwimmerschalters. Es konnten aber keine Fehler festgestellt werden. Der Schwimmerschalter arbeitete normal.
