Bundesstelle für Seeunfalluntersuchung
Federal Bureau of Maritime Casualty Investigation
Bundesoberbehörde im Geschäftsbereich des Bundesministeriums
für Verkehr und digitale Infrastruktur

Untersuchungsbericht 337/14

**Tödlicher Personenunfall an Bord des
MS SILVER PEGASUS
im Hafen von Brake
am 20. September 2014**

13. Juli 2016

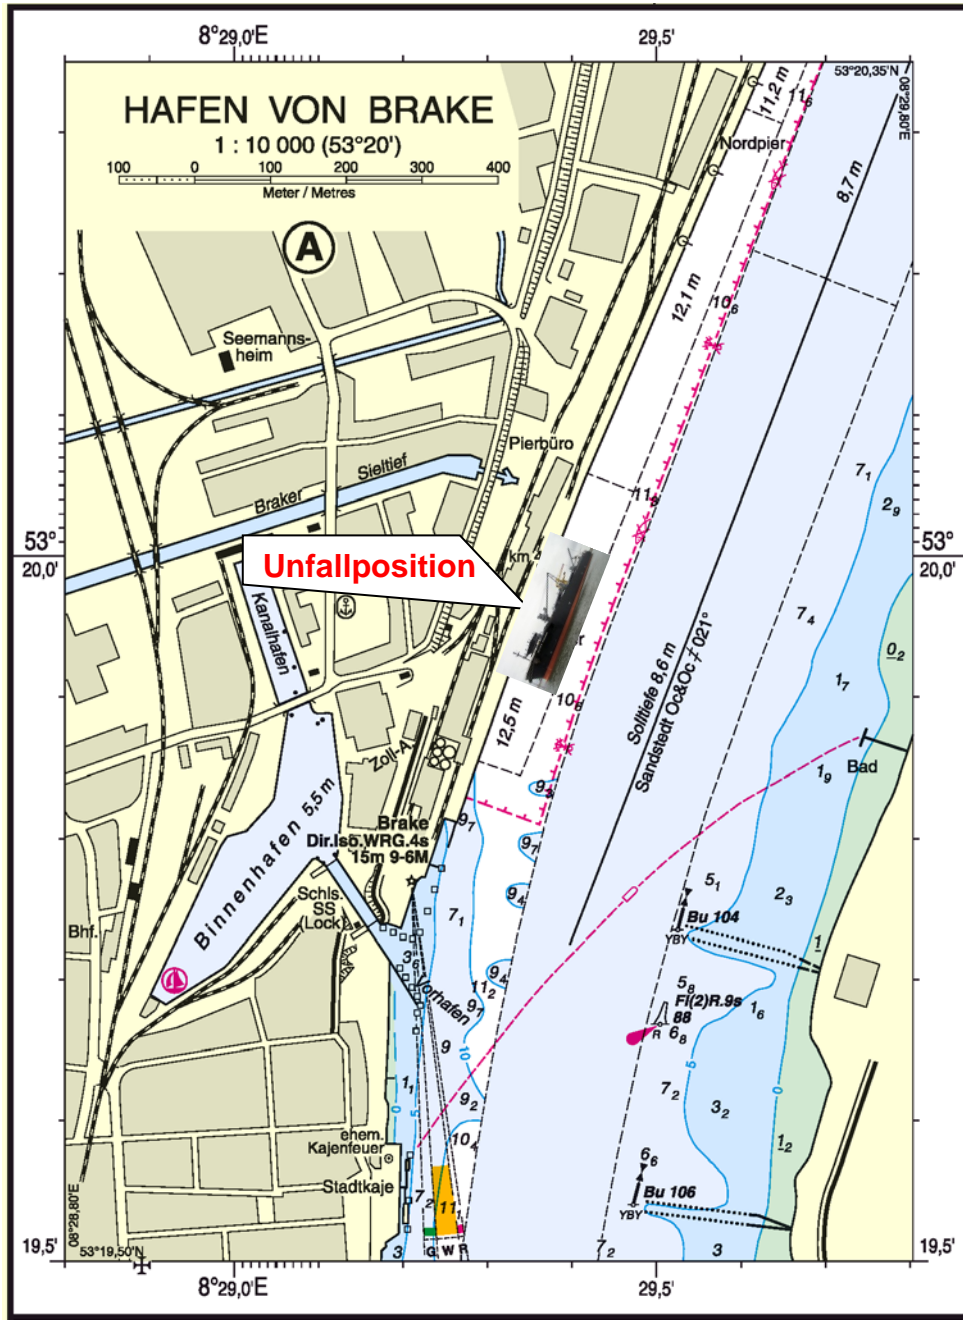
Abbildung 3: Unfallposition

| <p>Art des Seeunfalls:</p> <p>Datum/Uhrzeit:</p> <p>Ort:</p> <p>Breite/Länge:</p> <p>Fahrtabschnitt:</p> <p>Platz an Bord:</p> <p>Folgen (für Mensch, Schiff, Ladung und Umwelt sowie sonstige Folgen):</p> | <p>Sehr schwerer Seeunfall / tödlicher Personenunfall</p> <p>20.09.2014 – 00:30 Uhr</p> <p>Brake, Südpier, Poller 55</p> <p>φ °53 19,9'N λ 008°29,3'E</p> <p>im Hafen</p> <p>Laderaum 3 Achterkante</p> <p>tödliche Verletzungen durch Sturz in den leeren Laderaum</p> |
