Untersuchungsbericht 58/14

Weniger schwerer Seeunfall

**Kollision zwischen MS WILSON FEDJE und
BMS JADE am 5. März 2014 im
Hamburger Hafen**

8. September 2016

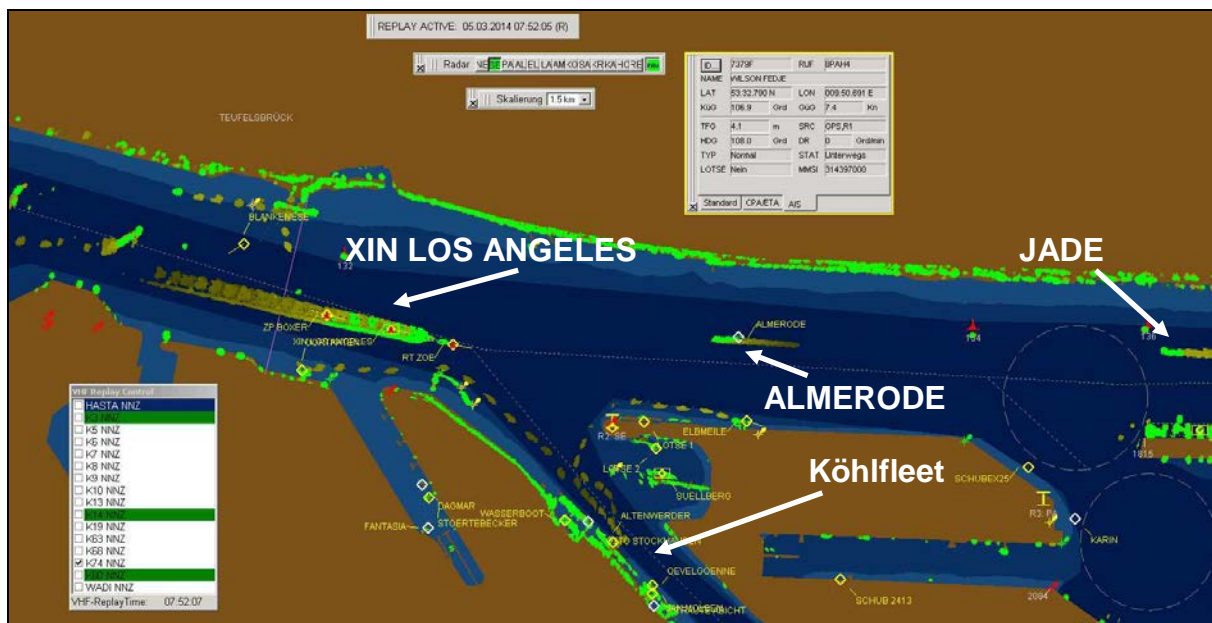
Abbildung 6: Radar-/AIS-Aufzeichnung der Nautischen Zentrale (07:52 Uhr)

Die nachfolgende, aus der Radar-/AIS¹⁶-Aufzeichnung der Nautischen Zentrale extrahierte **Abbildung 6**, zeigt die Positionen der für den Köhlfleet bestimmten ALMERODE und der in Richtung Köhlbrand fahrenden XIN LOS ANGELES kurz vor der vorstehend beschriebenen Absprache zwischen der WILSON FEDJE und der ALMERODE. Das Radarecho der JADE ist in diesem Moment am rechten Rand des aufgezeichneten Bildes zu sehen. Die WILSON FEDJE befand sich zur fraglichen Zeit noch links außerhalb des dargestellten Streckenabschnitts ca. 1,4 Seemeilen westlich der ALMERODE bzw. ca. 0,8 Seemeilen westlich der XIN LOS ANGELES.

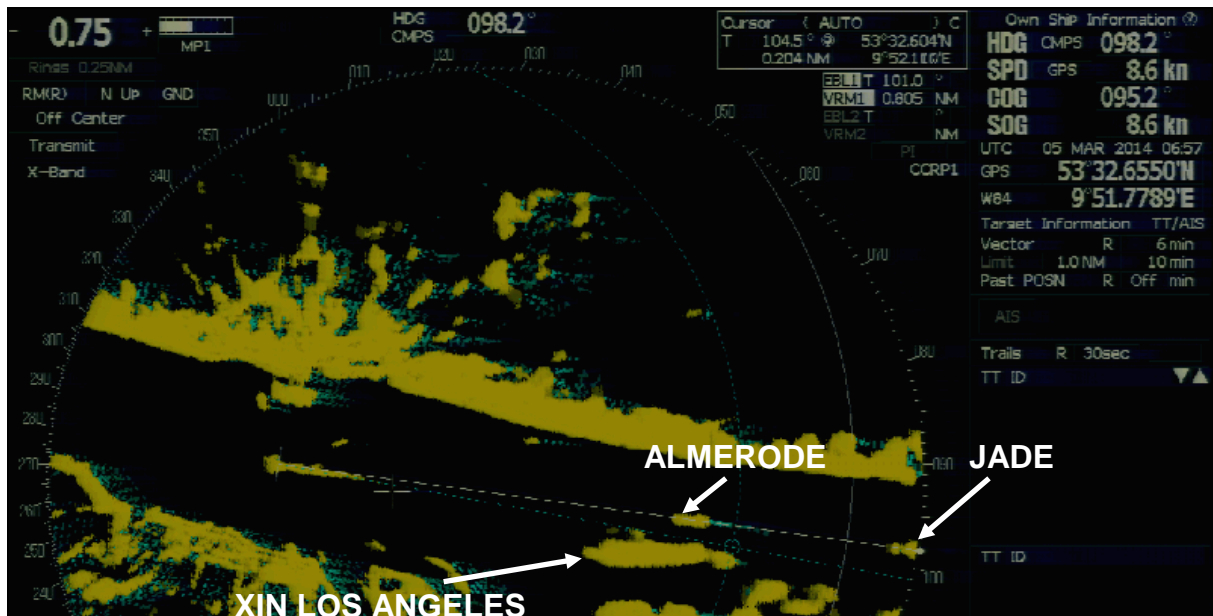
Die beiden nachfolgenden **Abbildungen 10 f.** zeigen die Verkehrssituation um **07:57 Uhr** aus der landseitigen Perspektive der Nautischen Zentrale bzw. korrespondierend aus Sicht des X-Band-Radars der WILSON FEDJE. Deutlich wird, dass die namentlich allseits noch unbekannte JADE exakt zu diesem Zeitpunkt in den Sichtbereich des Radargerätes des Lotsen der WILSON FEDJE gelangte.

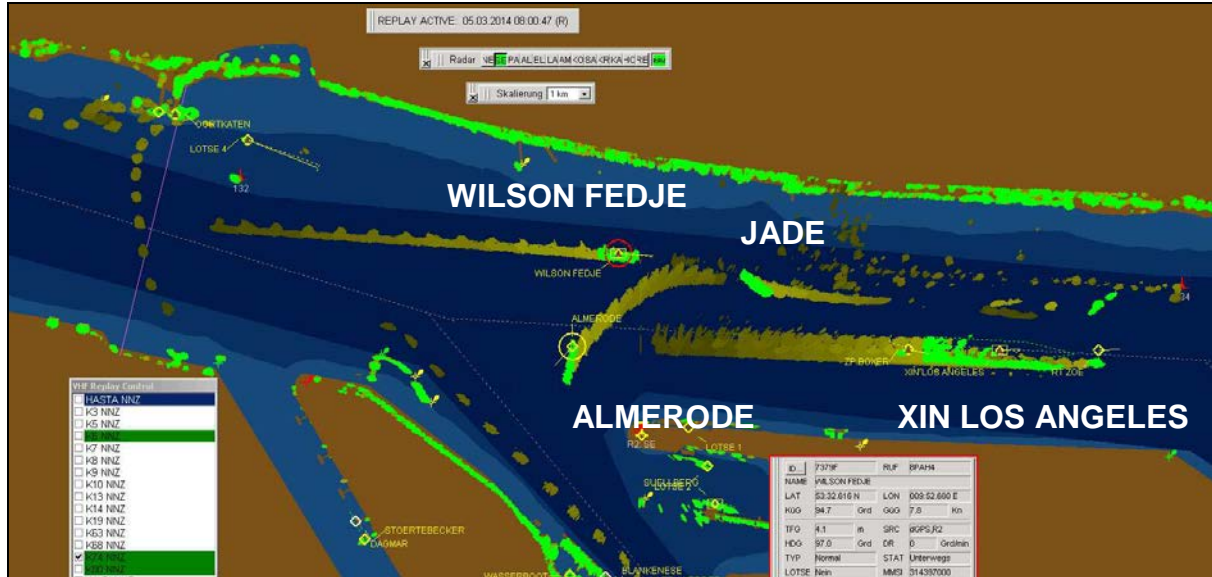
Abbildung 13: Radar-/AIS-Aufzeichnung der Nautischen Zentrale (08:01 Uhr)

Auf dem nachfolgenden Bildausschnitt der Aufzeichnung des Verkehrsgeschehens durch die Nautische Zentrale (vgl. **Abb. 13**) ist das Andrehen der namentlich nach wie vor unbekanntem JADE nach Steuerbord bei gleichzeitig annähernd konstantem Kursverlauf der WILSON FEDJE klar erkennbar.

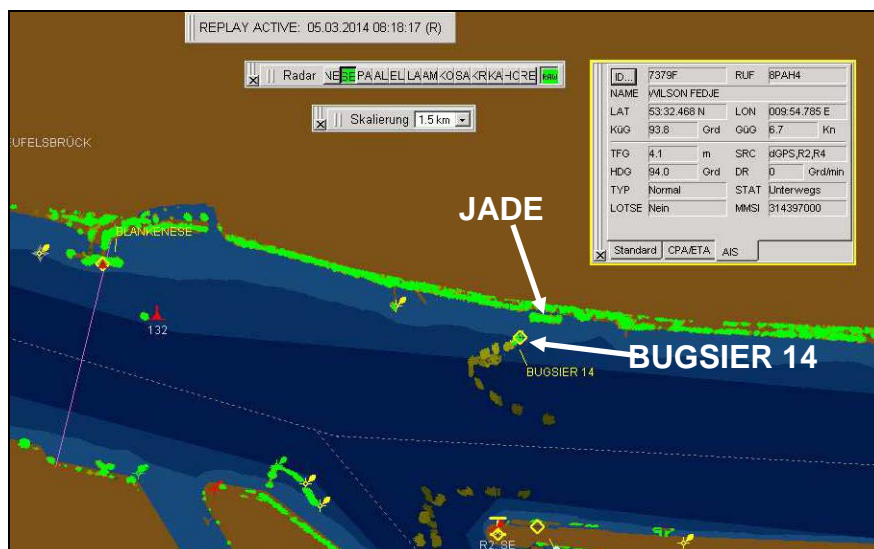
Abbildung 18: Radar-/AIS-Aufzeichnung der Nautischen Zentrale (08:18 Uhr)
(Schlepper BUGSIER 14 auf dem Weg zur JADE)

Gegen **08:19 Uhr** erreichte die BUGSIER 14 die JADE, konnte aber tiefgangsbedingt nicht direkt an den am Elbufer parallel zur Stromrichtung auf Grund liegenden Havaristen heranfahren (vgl. **Abb. 18**).

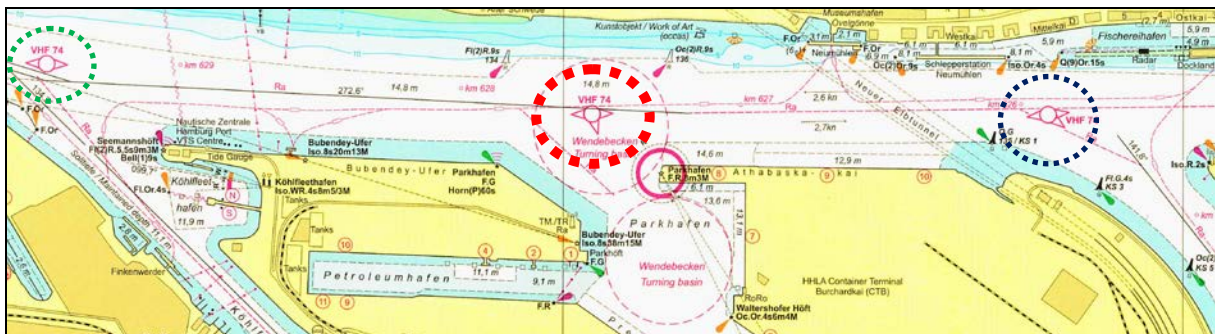
Die Auswertung der Radarbildaufzeichnung der Nautischen Zentrale ergibt, dass die JADE gegen **07:53 Uhr** den Meldepunkt „Einmündung Nebenfahrwasser Parkhafen in Hauptfahrwasser Norderelbe“ passierte (vgl. **Abb. 25 f.**) Die dementsprechend erforderliche Positionsmeldung auf Kanal 74 erfolgte allerdings im Gegensatz zu der vorhergehenden Meldung (07:38 Uhr / 07:41 Uhr; vgl. blaue Markierung in **Abb. 25**) nicht. (Die in der **Abbildung 25** grün markierte Meldeposition „Einmündung Nebenfahrwasser Köhlfleet in das Hauptfahrwasser Norderelbe“ wurde unfallbedingt von der JADE nicht mehr erreicht.)

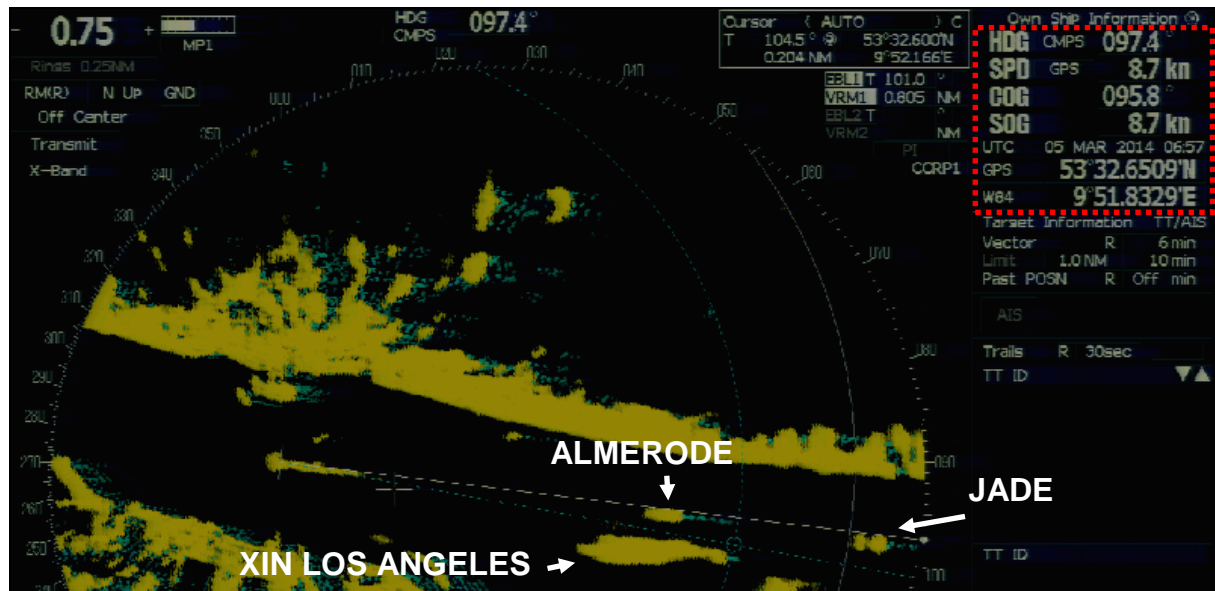
Abbildung 28: Ausschnitt aus Radarbilddarstellung WILSON FEDJE (X-Band) um 07:57 Uhr (Echo der JADE erscheint erstmals am Rand des eingestellten Entfernungsbereichs)

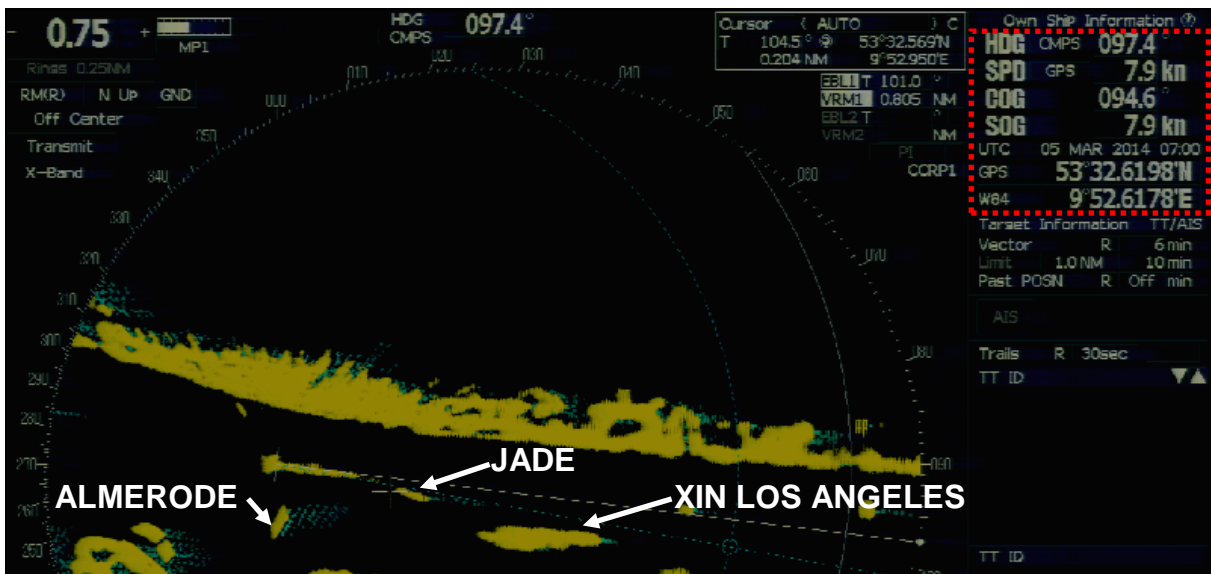
Abbildung 31: Ausschnitt Radarbild WILSON FEDJE (X-Band) gegen 08:01:10 Uhr²⁹

Auf dem folgenden Radarbild (**Abb. 31**) wird die Steuerbord-Kursänderung der JADE langsam sichtbar. Aus den Trackdaten der WILSON FEDJE (vgl. rot markierte Angaben rechts oben im Bild) wird ersichtlich, dass diese Kurs und Geschwindigkeit zunächst annähernd beibehält, man also auf der Brücke des Schiffes noch nicht von einer unmittelbaren Kollisionsgefahr ausging.
