Untersuchungsbericht 36/14

Schwerer Seeunfall

**Kollision der WES JANINE mit der STENBERG
auf der Nordwest-Reede vor Brunsbüttel am
16. Januar 2014**

26. Mai 2016

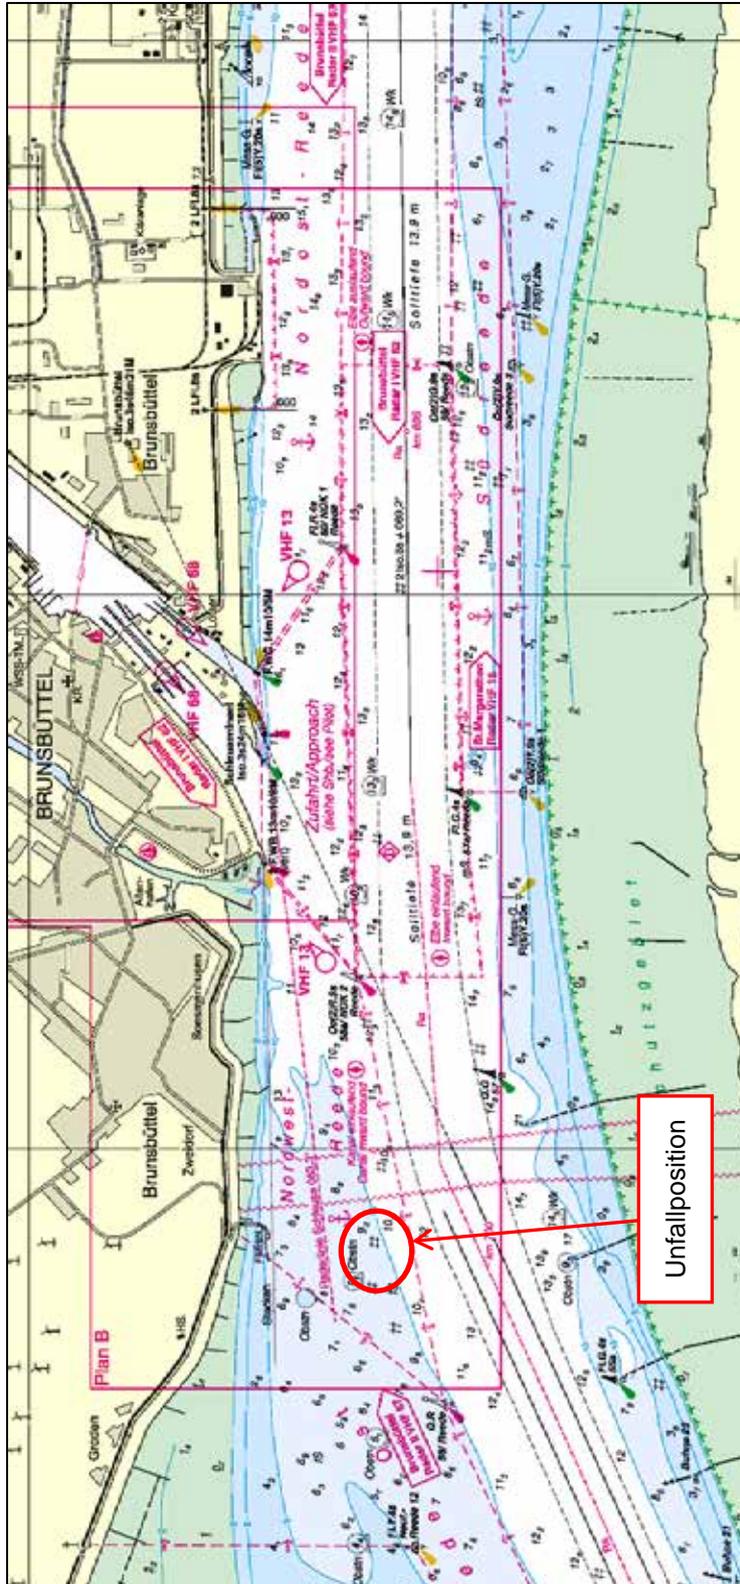
Abbildung 3: Seekarte mit Unfallposition

Im Gebiet vor der Schleuse Brunsbüttel stehen vier Reeden zur Verfügung (siehe Abbildung 3). Drei der Reeden sind allerdings nur eingeschränkt nutzbar⁷:

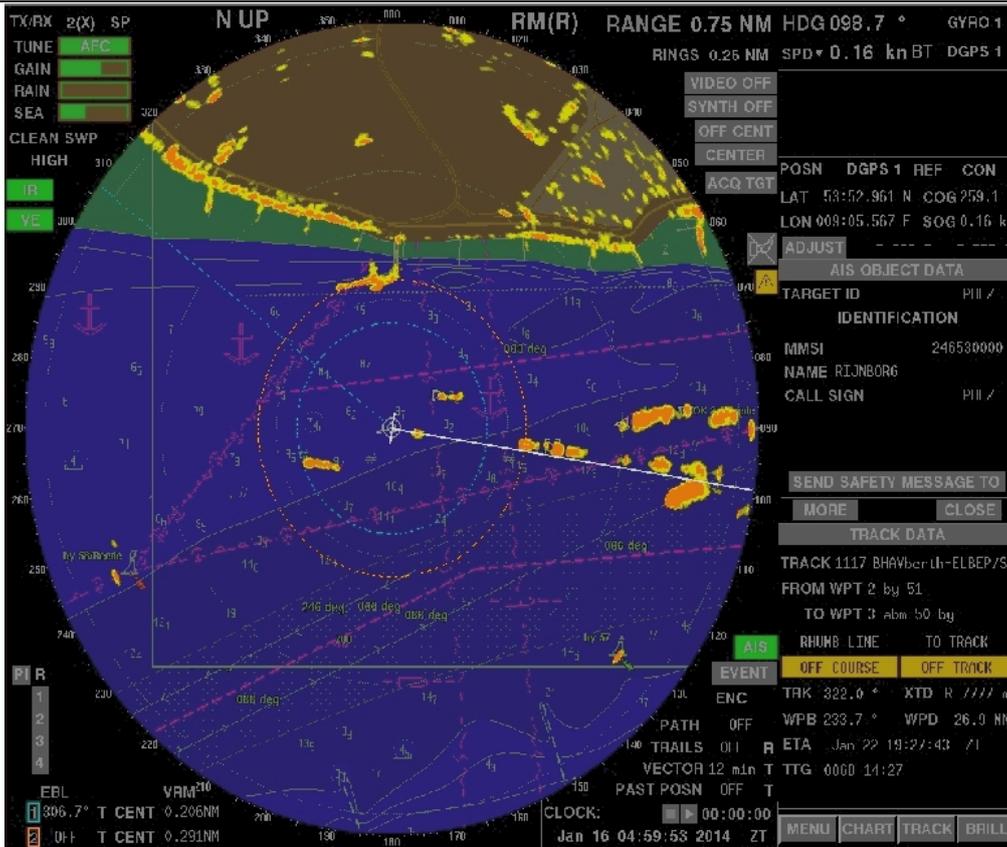
Abbildung 12: WES JANINE – Radar 2, Radarbild 05:00 Uhr

Die WES JANINE fing gegen 04:50 Uhr an zu drift. Das war neben der Veränderung der Lage der Entfernungsmessringe zu den Referenzobjekten auch an der Zunahme der Geschwindigkeit in der Radaranzeige ersichtlich. Auch der eingblendete Bewegungsvektor zeigte beständig in die Richtung der STENBERG. Um 05:02 Uhr nahm der Wachoffizier offensichtlich eine Veränderung der Ankerposition wahr. Das führte dazu, dass er im Radargerät 1 die STENBERG als ein zu verfolgendes Radarecho auswählte (Abbildung 13). Weitere Maßnahmen erfolgten zunächst anscheinend nicht, obwohl die Geschwindigkeit (Driftgeschwindigkeit) des eigenen Schiffes noch zunahm und der Abstand zur STENBERG, der im Radargerät 1 als digitaler Wert angezeigt wurde, abnahm.

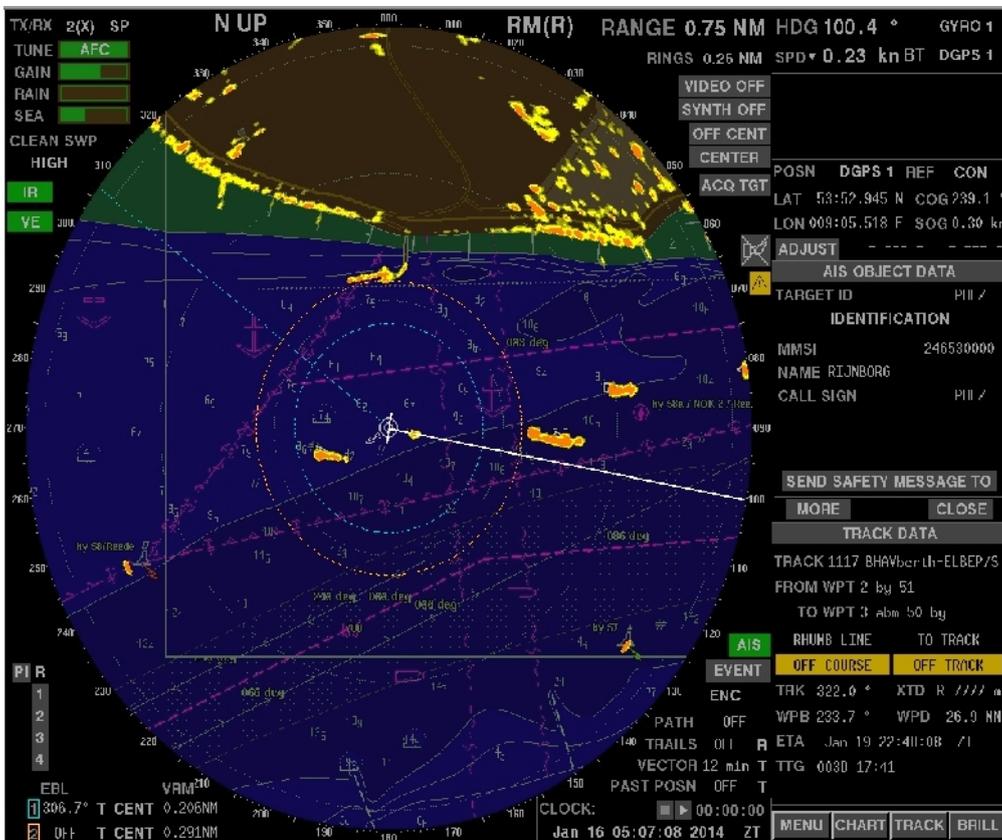
Abbildung 15: WES JANINE – Radar 2, Radarbild 05:07 Uhr

weiterhin auf 0,206 sm Abstand stehenden veränderlichen Entfernungsrings 1 klar ersichtlich, dass eine Veränderung eingetreten war (Abbildung 15). Beide Ringe hatten sich von den Radarechos derart gelöst, dass ein Verdriften in Richtung der STENBERG zweifelsfrei zu erkennen gewesen wäre. Dennoch reagierte der Wachoffizier erst um 05:18 Uhr.
