Untersuchungsbericht 330/13

**Schwerer Seeunfall**

**Kollision zwischen TMS CORAL IVORY und  
MS SIDERFLY am 28. Oktober 2013 im  
Nord-Ostsee-Kanal**

15. März 2016

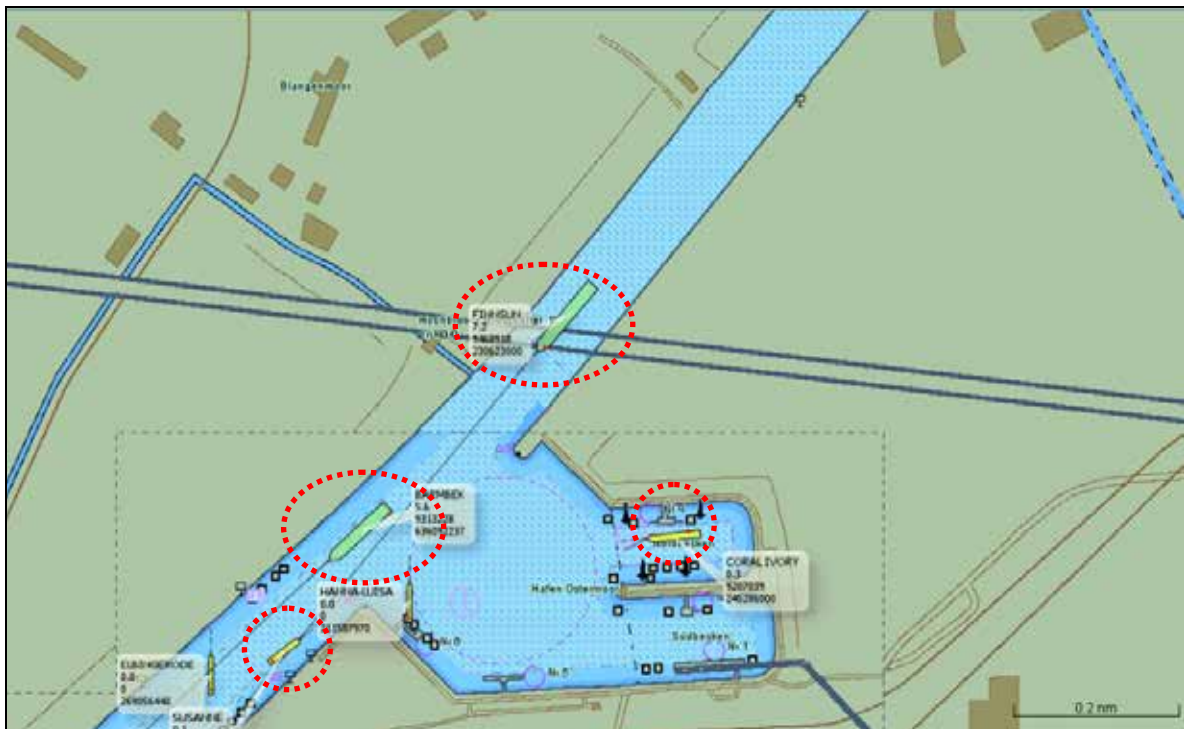
**Abbildung 11: Verkehrssituation gemäß AIS um 02:50 Uhr**

**Abbildung 11** zeigt die Verkehrssituation unmittelbar vor dem Beginn des Ablegemanövers der CORAL IVORY.<sup>20</sup> Die BARMBEK hat den Bereich der Hafenzufahrt bereits passiert. Auch die Passage der FINNSUN steht unmittelbar bevor. Links unten im Bild ist die in Warteposition befindliche SUSANNE als gelb eingefärbtes Symbol erkennbar.

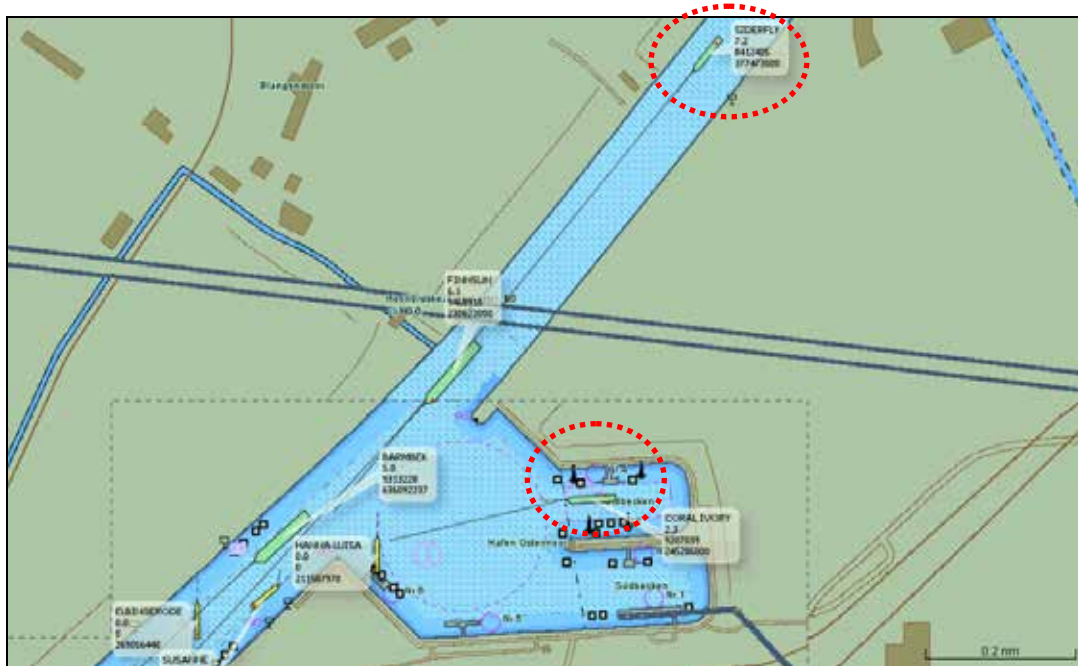
Abbildung 12: Verkehrssituation gemäß AIS um 02:51 Uhr

Die nachfolgende AIS-Darstellung (**Abb. 12**) zeigt die Situation ca. eine Minuten später. Die CORAL IVORY hat offensichtlich mit dem Ablegemanöver begonnen. Oben rechts im Bild ist nunmehr die SIDERFLY erkennbar.

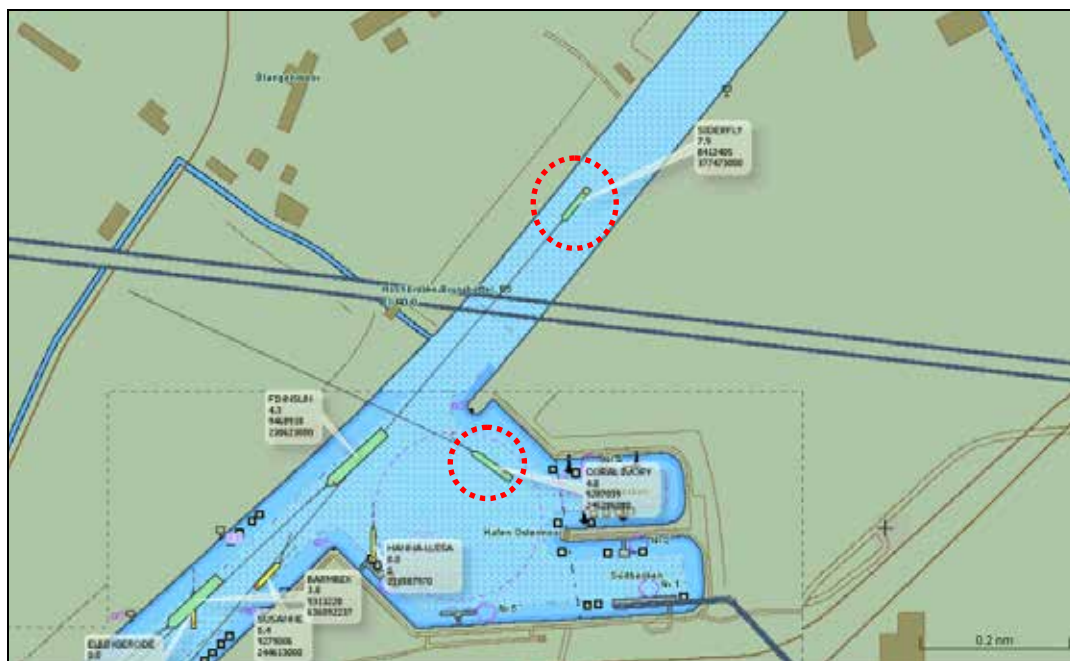
Abbildung 13: Verkehrssituation gemäß AIS um 02:54:30 Uhr

Die AIS-Situation ca. 3,5 Minuten nach dem Beginn des Ablegemanövers (**Abb. 13**) lässt erkennen, dass die CORAL IVORY offenbar plant, in einer relativ engen Distanz zum östlich der Hafenausfahrt befindlichen Molenkopf in den NOK einzudrehen. Die FINSUNN passiert soeben die Hafenausfahrt. Die Distanz zur SIDERFLY beträgt zu diesem Zeitpunkt noch ca. 0,5 Seemeilen.

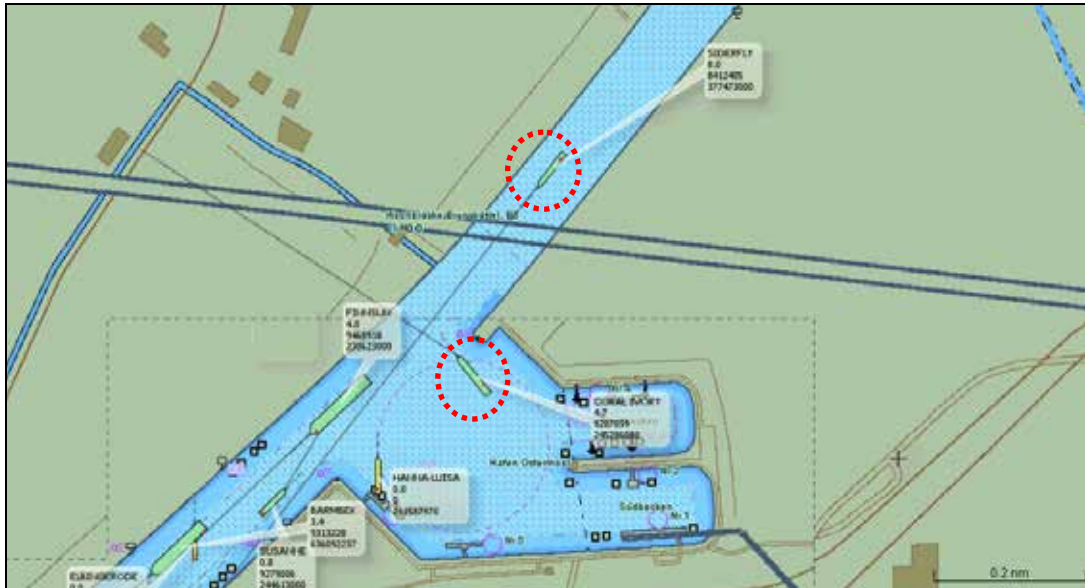
**Abbildung 14: Verkehrssituation gemäß AIS um 02:55 Uhr**

Noch deutlicher wird die beim Eindrehen in den Kanal gewählte Beschränkung der CORAL IVORY auf den nördlichen Teil des Vorhafens ca. 30 Sekunden später in der nachfolgenden **Abbildung 14**. Es wird bereits erkennbar, dass es für die CORAL IVORY, die mit ihrem Vorschiff die Grenze der Einmündung der Hafenausfahrt in den NOK erreicht hat, kaum noch möglich sein wird, sich beim Einfädeln in den Kanal auf dessen südliche Hälfte beschränken zu können.

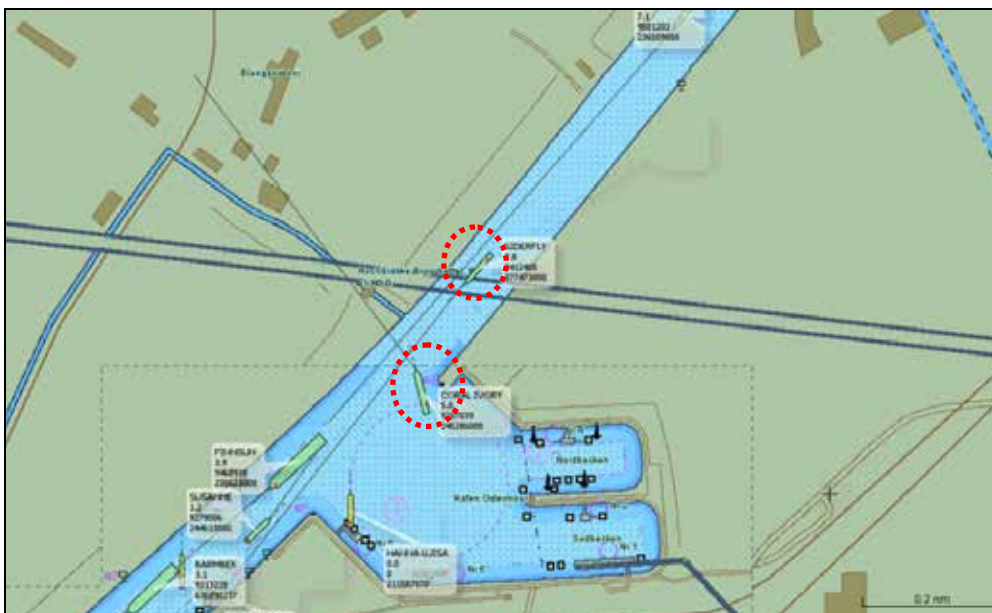
**Abbildung 15: Verkehrssituation gemäß AIS um 02:55:30 Uhr**

In der AIS-Abbildung (**Abb. 15**), die die Verkehrssituation wiederum ca. 30 Sekunden später zeigt, hat das Vorschiff der CORAL IVORY die Kanalmitte erreicht. Das Schiff befindet sich immer noch in einem relativ stumpfen Winkel zum Kanalverlauf. Die Distanz zur SIDERFLY, die in diesem Moment mit ihrem Vorschiff die Hochbrücke erreicht hat, beträgt ca. 0,2 Seemeilen. Die unmittelbare Gefahr einer Kollision wird deutlich erkennbar.

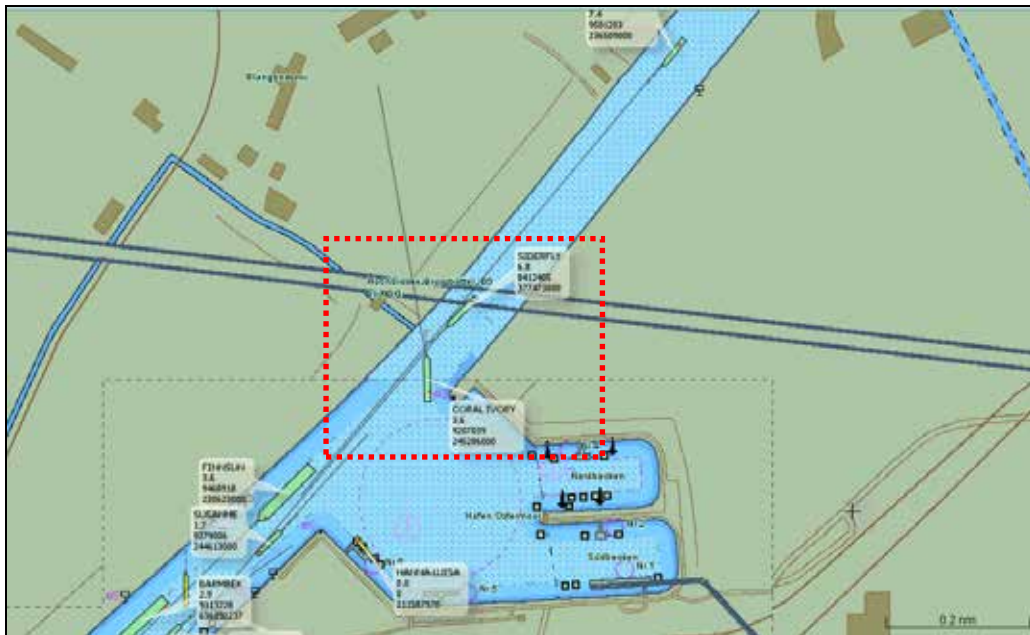
Abbildung 16: Verkehrssituation gemäß AIS um 02:56 Uhr

Die Darstellung um ca. 02:56 Uhr (**Abb. 16**) lässt vermuten, dass die CORAL IVORY nach wie vor alles daran setzt, noch rechtzeitig vor dem Durchgang der SIDERFLY in eine kanalgerechte Kursrichtung zu gelangen. Deutlich wird aber auch, dass der noch zur Verfügung stehende Abstand zu dem Gegenkommer von nur noch 0,1 Seemeilen dafür kaum noch ausreichen kann. Dies gilt umso mehr, weil die örtlichen Gegebenheiten es für die SIDERFLY unmöglich machen, nach Norden auszuweichen.

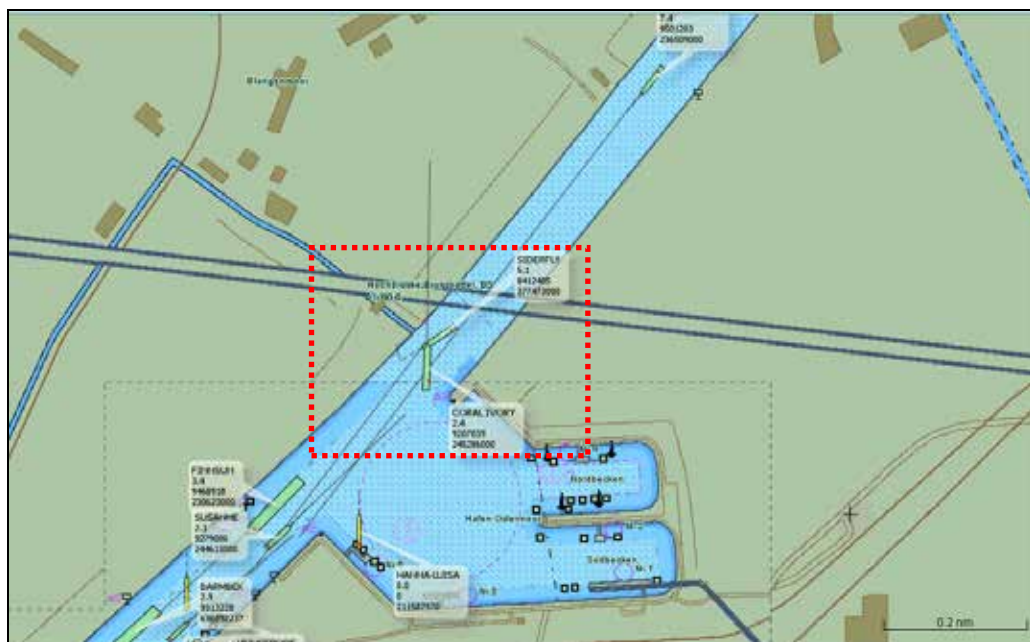
Abbildung 17: Verkehrssituation gemäß AIS um 02:56:30 Uhr

Zwangsläufig kam es gegen 02:56:30 Uhr zu der in **Abbildung 17** dargestellten Kollision des Vorschiffs der CORAL IVORY mit der Backbordseite der SIDERFLY.

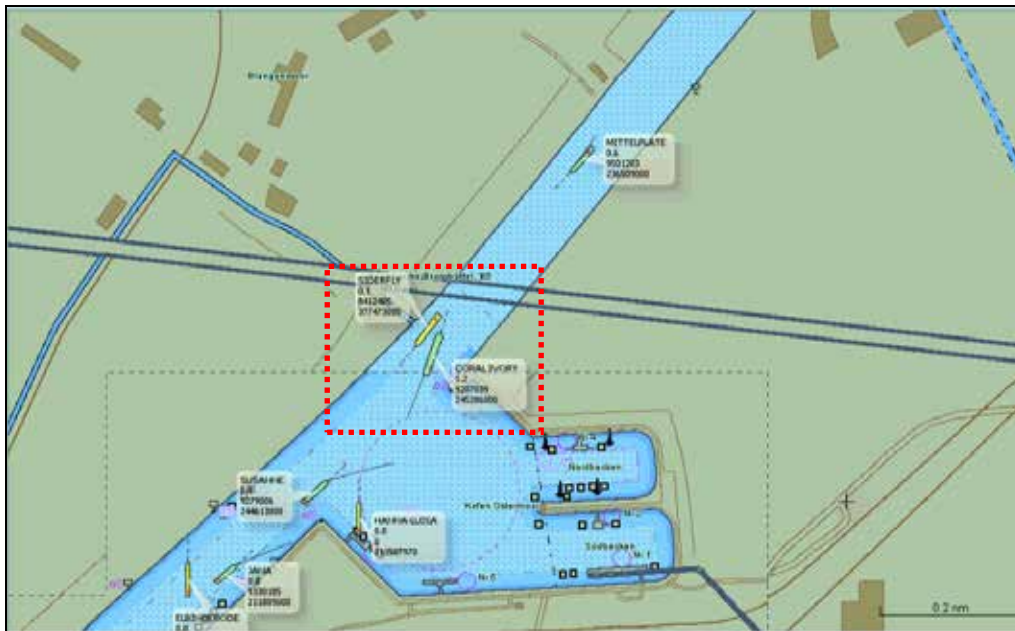
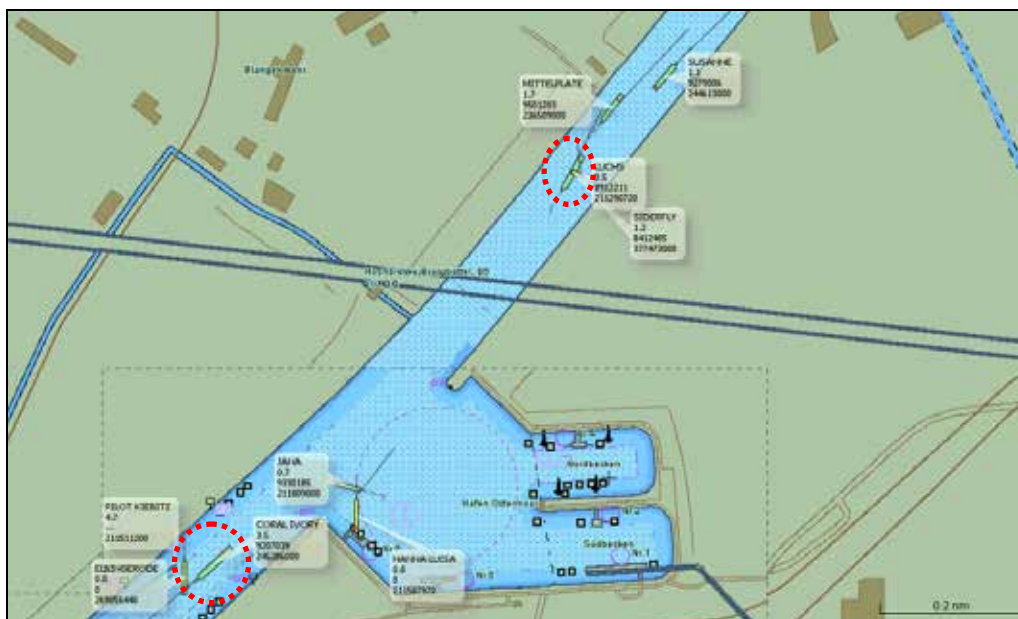
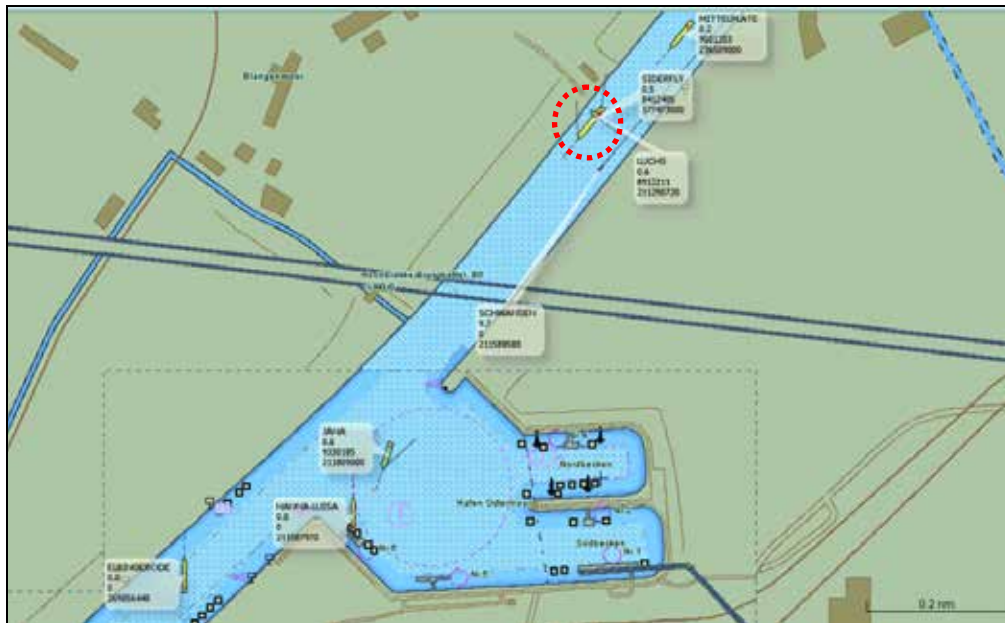
Die **Abbildungen 18, 19 und 20** dienen der Veranschaulichung der verschiedenen Etappen des dem Zusammenstoß nachgelagerten Fahrtverlaufes der beiden Kollisionsgegner. Dabei wird aus den **Abbildungen 19 und 20** ersichtlich, dass die **SIDERFLY** nach der Kollision ca. 0,3 Seemeilen nach Osten trieb, bevor es dank des zwischenzeitlichen Ankermanövers und mit Schlepperhilfe gelang, das Schiff an der nördlichen Kanalböschung endgültig zum Stehen zu bringen und parallel zur Uferböschung zu fixieren.

**Abbildung 18: Verkehrssituation gemäß AIS gegen 03:04 Uhr  
(Die CORAL IVORY hat sich von der SIDERFLY gelöst)**

**Abbildung 19: Verkehrssituation gemäß AIS gegen 03:30 Uhr  
(Die CORAL IVORY kurz vor dem Erreichen des Notliegeplatzes.)**

**Abbildung 20: Verkehrssituation gemäß AIS gegen 03:40 Uhr  
(Das Vertreiben der SIDERFLY ist endgültig gestoppt.)**

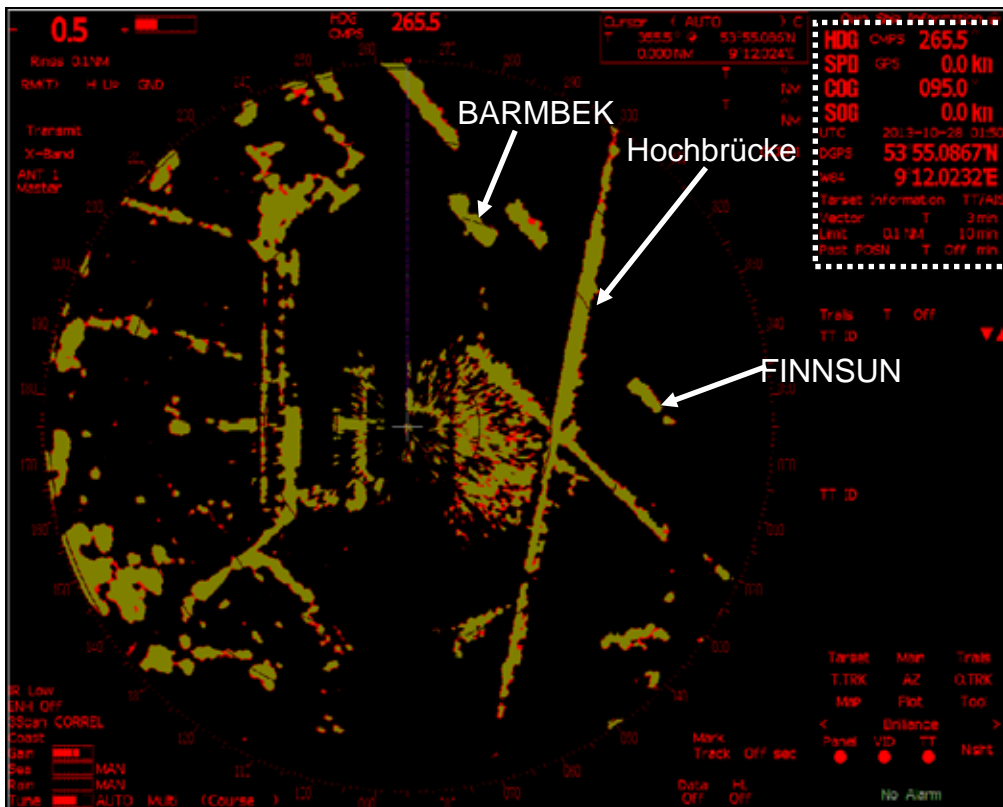
Abbildung 21: Radarbild CORAL IVORY um 02:50 Uhr

Die **Abbildung 21** zeigt die Radardarstellung unmittelbar vor dem Beginn des Ablegemanövers. Die BARMBEK passiert in diesem Moment den Bereich der Hafenausfahrt, die FINNSUN ist kurz davor, die Hochbrücke zu passieren. Die Track-Daten der CORAL IVORY können in den folgenden Screenshots der Radarbilder jeweils rechts oben abgelesen werden.

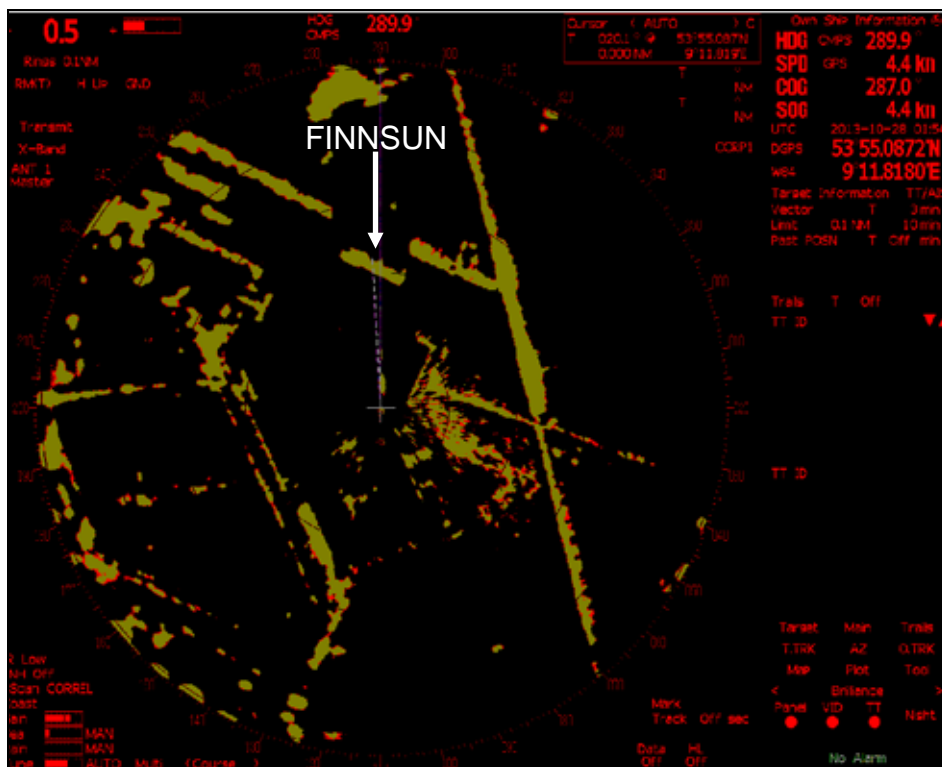
Abbildung 22: Radarbild CORAL IVORY um 02:54:00 Uhr

Auf **Abbildung 22** ist erkennbar, dass nunmehr die FINNSUN den Bereich der Hafenausfahrt passiert. Die SIDERFLY ist noch nicht im Radarbild erkennbar.

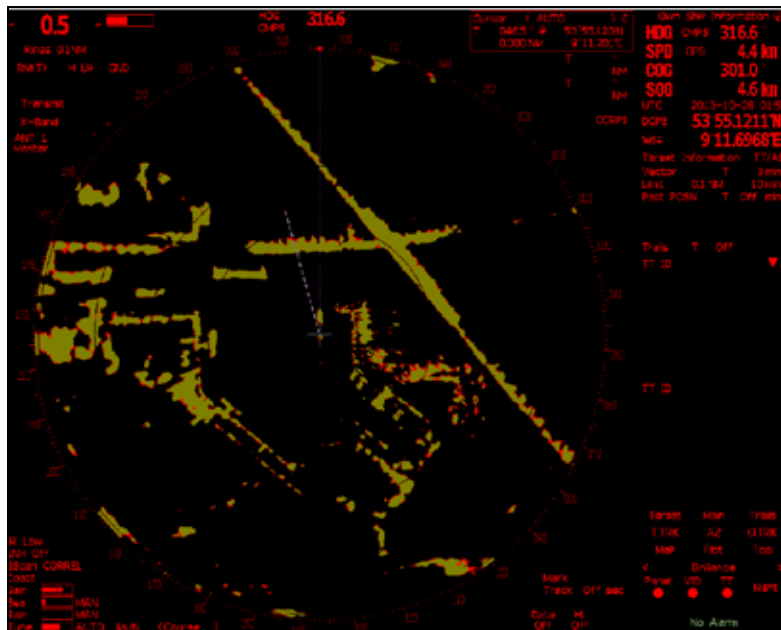
**Abbildung 23: Radarbild CORAL IVORY um 02:54:54 Uhr**

Das nachfolgende Radarbild (**Abb. 23**) betrifft den Zeitpunkt 02:54:54 Uhr. Aus den AIS-Daten ergibt sich, dass die Distanz zwischen der CORAL IVORY und der SIDERFLY in diesem Moment nur noch ca. 0,3 Seemeilen betrug. Trotzdem ist das Echo des Schiffes in dem nach wie vor den 0,5-Seemeilen-Bereich abdeckenden Radarbild immer noch nicht auszumachen. Da das Radarbild die Landkonturen, die Hochbrücke und Fahrzeugechos im Vorausbereich durchgängig sehr gut anzeigt, lässt sich das Fehlen des Echos der SIDERFLY nur durch Abschattungseffekte erklären.

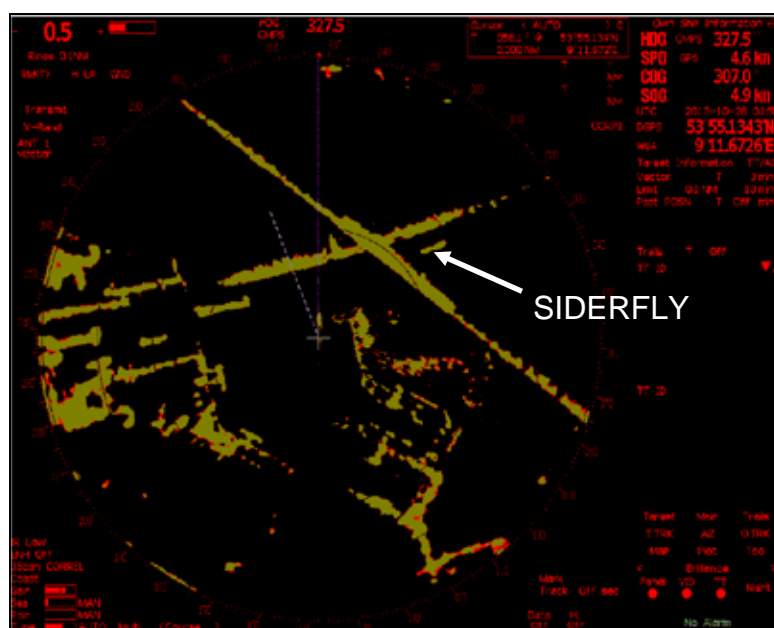
**Abbildung 24: Radarbild CORAL IVORY um 02:55:09 Uhr**

Im nächsten Radarbild (vgl. **Abbildung 24**), welches funktionsgemäß 15 Sekunden später gespeichert wurde, ist die SIDERFLY plötzlich östlich der Hochbrücke klar erkennbar.

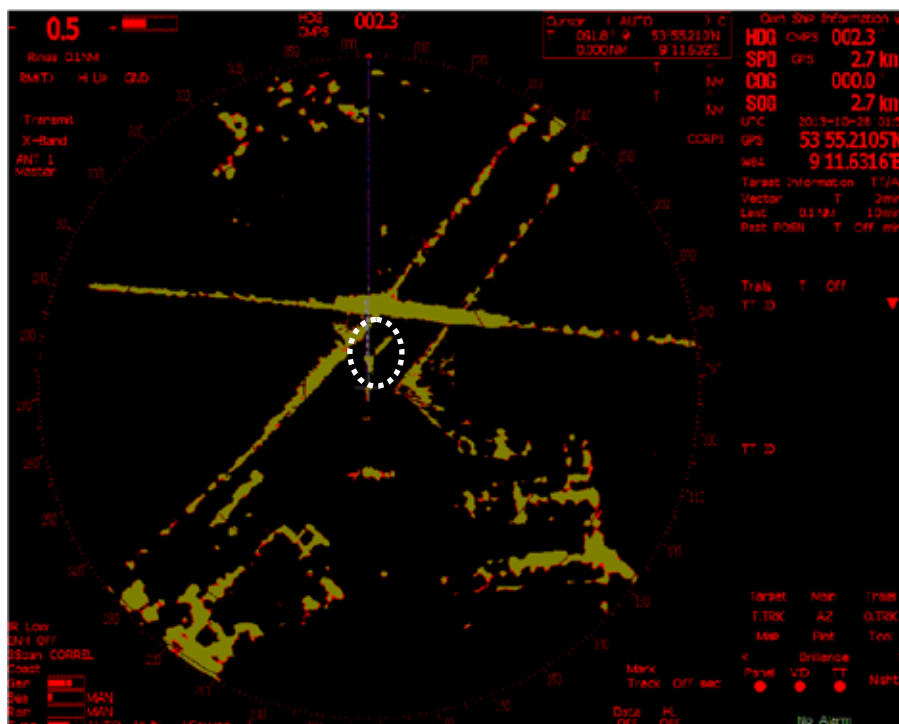
**Abbildung 26: Radarbild CORAL IVORY um 02:56:24 Uhr**

Folgerichtig zeigt das nächste Radarbild (**Abb. 26**) die Kollision der CORAL IVORY mit der SIDERFLY.

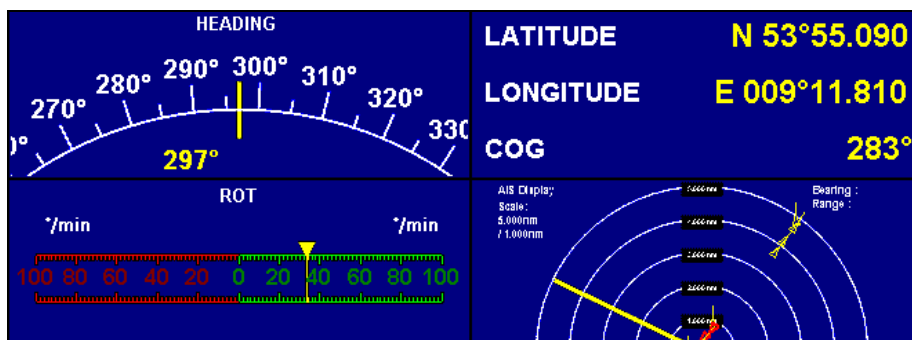
Abbildung 27: ROT CORAL IVORY um 02:54:10 Uhr

Demnach drehte die CORAL IVORY um 02:54:10 Uhr mit einer Geschwindigkeit von ca. 35 Grad pro Minute ( $^{\circ}/\text{min}$ ) nach Steuerbord (vgl. **Abb. 27**). Das Ruder wurde zu diesem Zeitpunkt, vermutlich um das Schiff ausreichend vom Molenkopf freizuhalten, vorübergehend, und von einer Steuerbordlage ausgehend, auf Mittschiffs geordert. Der ROT verringerte sich in den folgenden 20 Sekunden sehr langsam. Die Fahrt über Grund (SOG)<sup>24</sup> betrug laut den Aufzeichnungen des S-VDR in diesem Moment 4,7 Knoten.

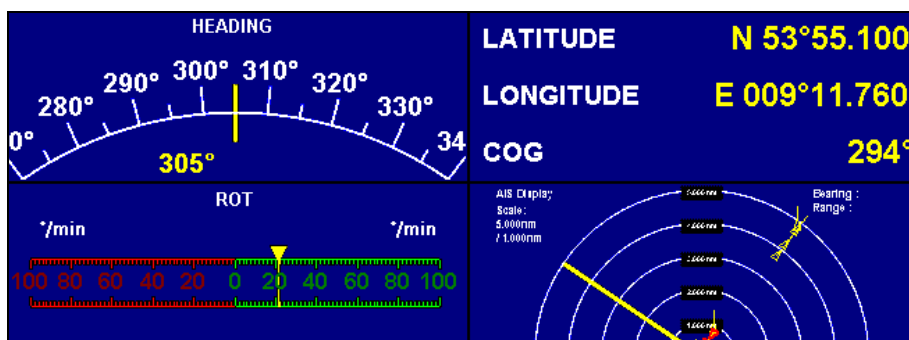
Abbildung 28: ROT CORAL IVORY um 02:54:30 Uhr

Als um 02:54:30 Uhr der ROT den Wert 20  $^{\circ}/\text{min}$  erreicht hatte, wurde das Ruder - in den Audio-Aufzeichnungen des S-VDR deutlich hörbar - auf Hart Steuerbord geordert.

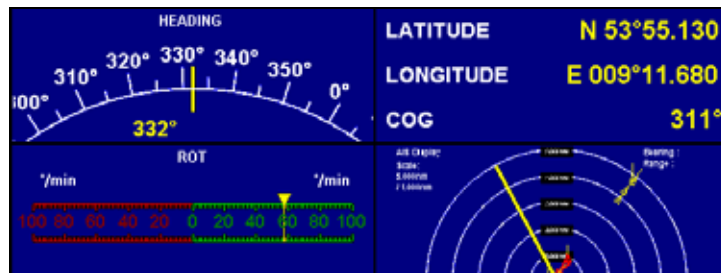
Abbildung 29: ROT CORAL IVORY um 02:55:15 Uhr

In den folgenden 45 Sekunden erhöhte sich der ROT dementsprechend bis auf Werte um 60  $^{\circ}/\text{min}$  (vgl. **Abb. 29**).

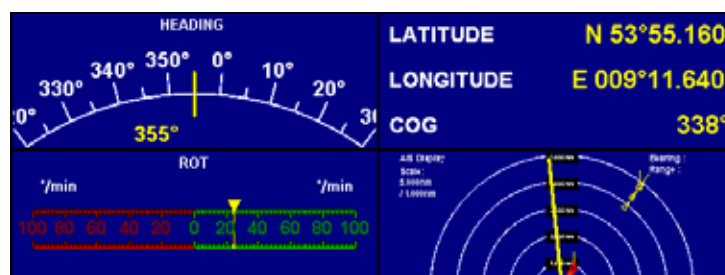
Abbildung 30: ROT CORAL IVORY um 02:55:45 Uhr

Ab ca. 02:55:15 Uhr nahm der ROT dann aber wieder kontinuierlich ab, ohne dass gleichzeitig das Hart-Steuerbord-Rudermanöver beendet worden wäre.

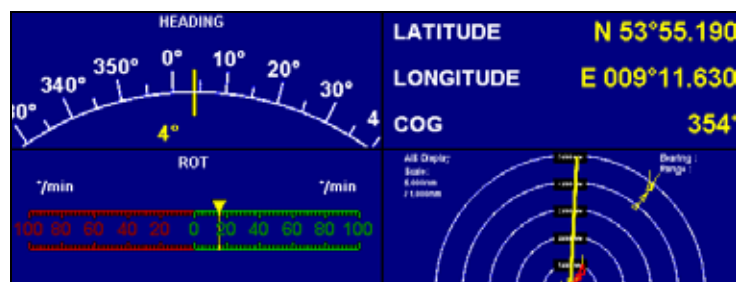
Abbildung 31: ROT CORAL IVORY um 02:56:15 Uhr

Kurz vor der Kollision (vgl. **Abb. 31**) war der ROT schließlich trotz der Hart-Steuerbord-Ruderverlage und des Einsatzes des Bugstrahlruders auf Werte von deutlich weniger als 20 °/min abgefallen. Die Geschwindigkeit über Grund betrug zu diesem Zeitpunkt noch etwas mehr als 3 Knoten.

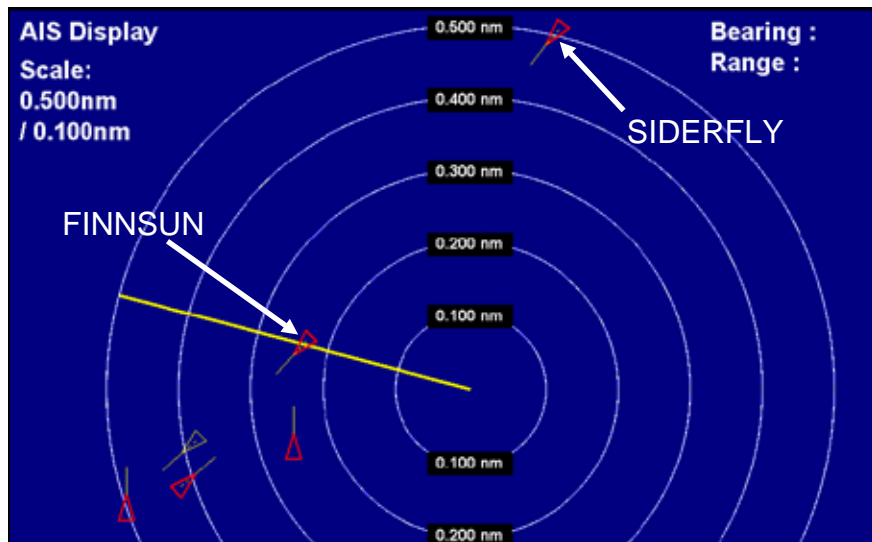
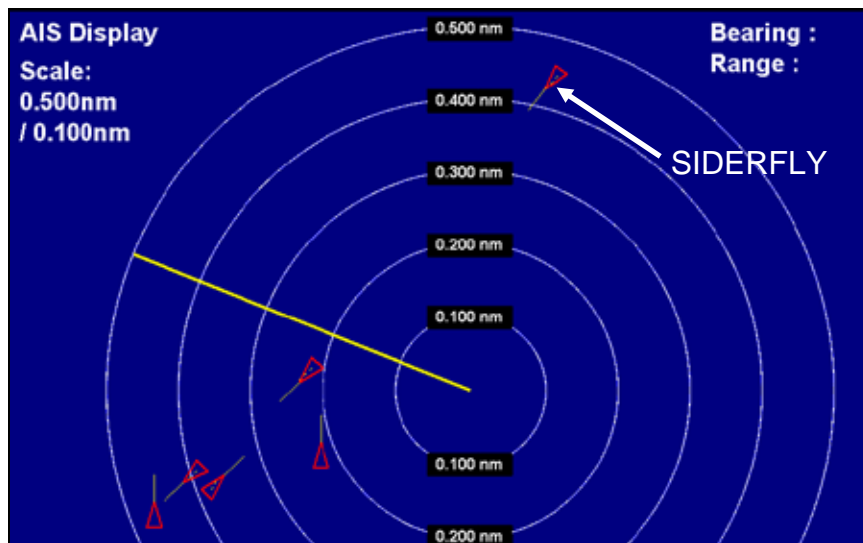
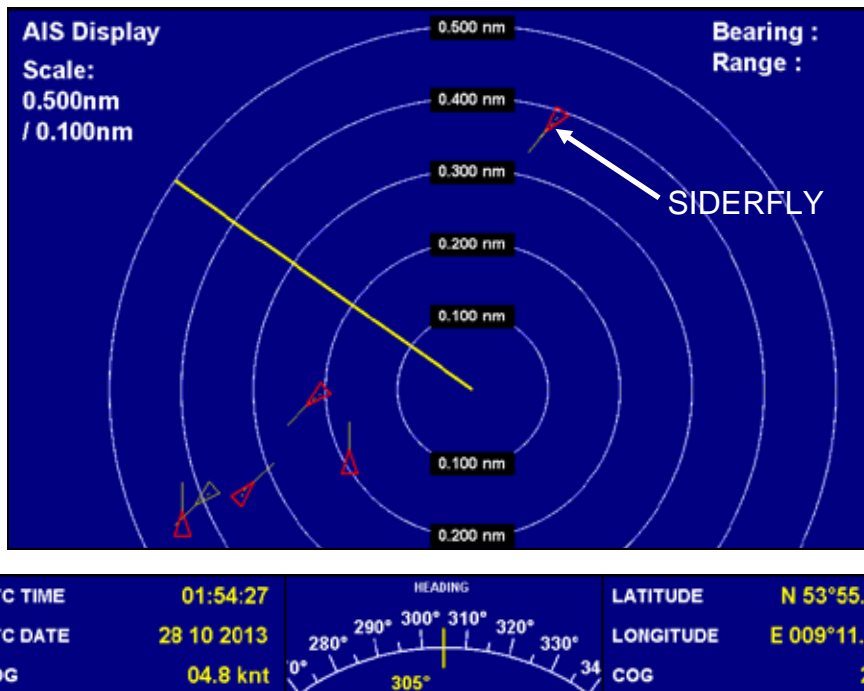
Einen sehr guten Überblick über die Kollisionsentwicklung ermöglichen die AIS-Aufzeichnungen des S-VDR der CORAL IVORY. Die für den Bericht ausgewählten und für sich selbst sprechenden Screenshots (**Abb. 32 ff.**) aus der Replay-Software veranschaulichen den Kursverlauf der CORAL IVORY in den letzten drei Minuten vor dem Zusammenstoß mit der SIDERFLY und geben darüber hinaus Auskunft über weitere GPS-basierte Track-Daten des Schiffes. Bezüglich der SIDERFLY ist zunächst nur deren Kurslinie erkennbar. Erst ab ca. 02:55:00 Uhr (vgl. **Abb. 35 ff.**) liefert der S-VDR weitere, die SIDERFLY betreffende Track-Daten.<sup>25</sup>

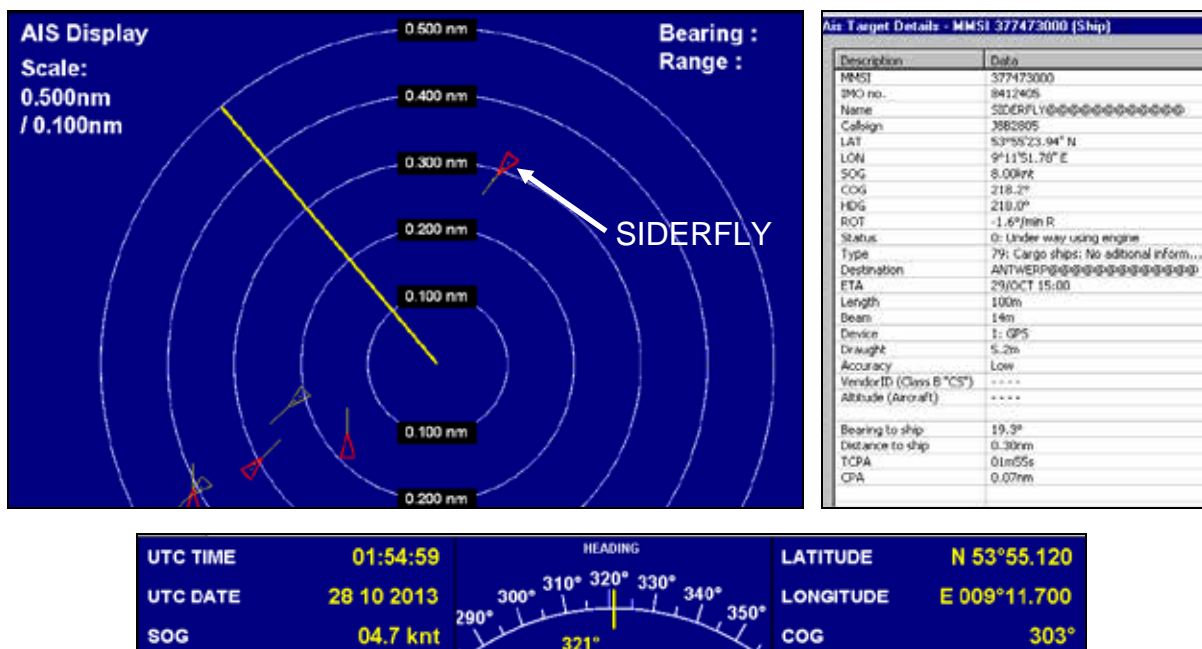
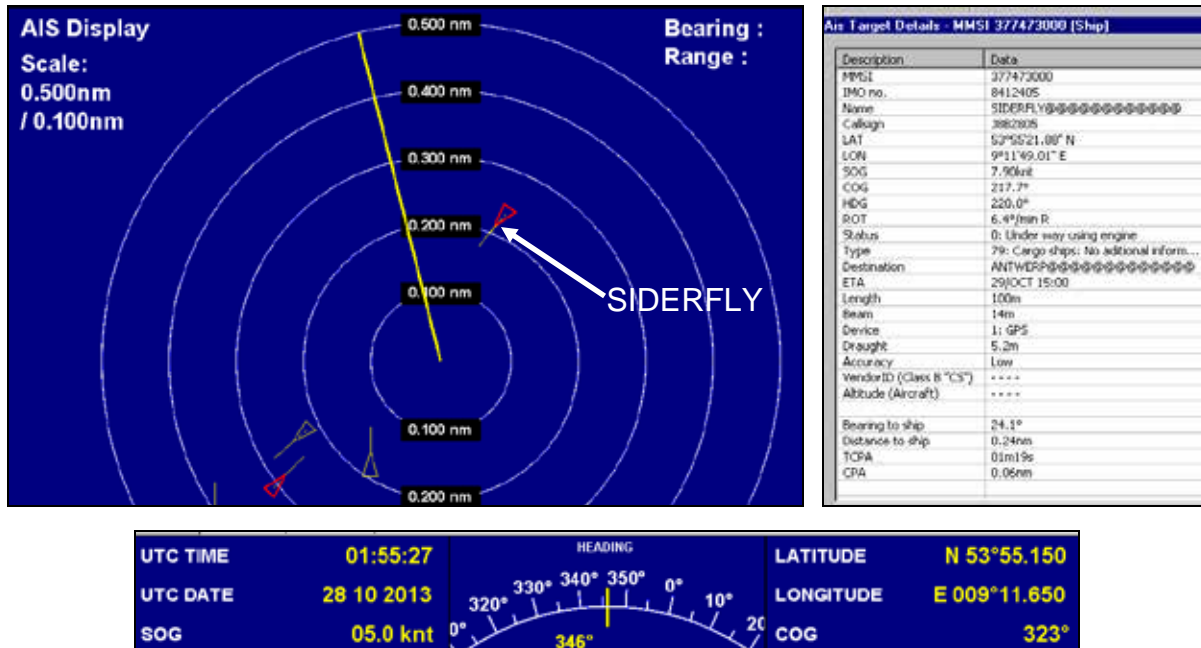
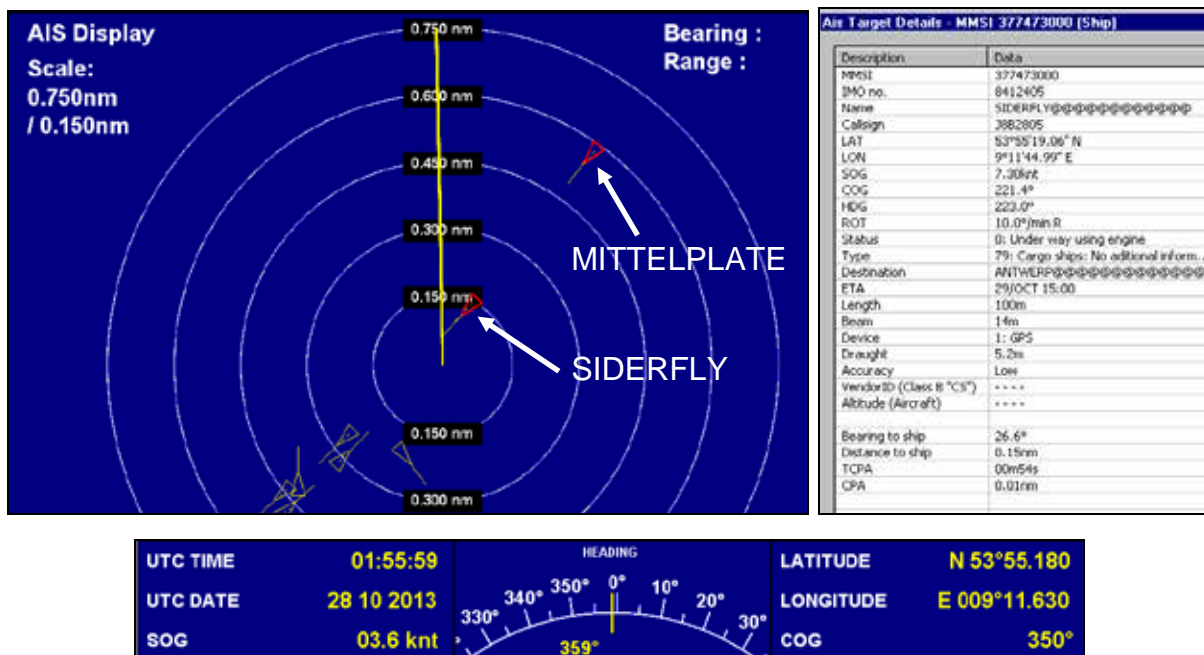
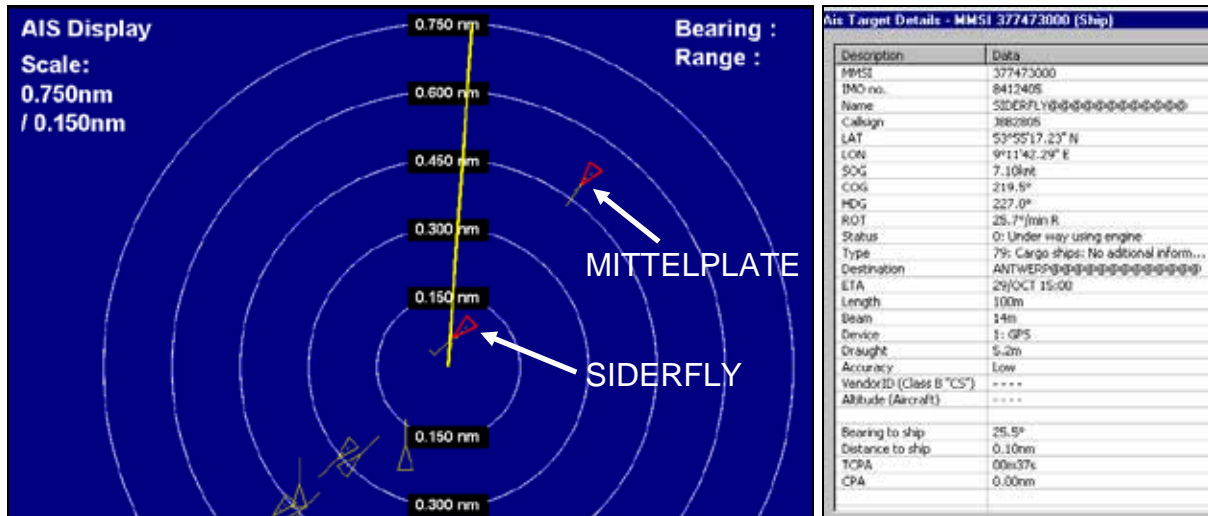
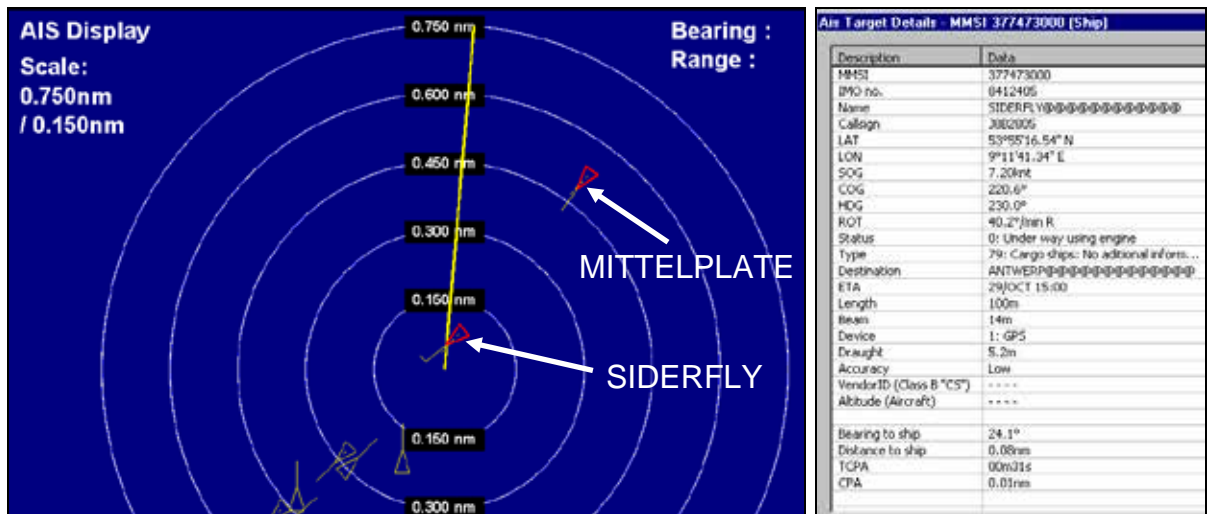
Aus den ab ca. 02:55 Uhr verfügbaren „AIS Target Details“ (vgl. den rechten oberen Kasten in den **Abbildungen 35 ff.**) lässt sich ablesen, dass die SIDERFLY in den letzten 1,5 Minuten vor der Kollision ihr Heading ausgehend von 218° kontinuierlich, die äußerst begrenzten Möglichkeiten im Kanal maximal ausnutzend, bis ca. 20 Sekunden vor der Kollision auf 223° änderte.<sup>26</sup> Unmittelbar vor dem Zusammenstoß betrug das wahrscheinlich dem Manöver des letzten Augenblicks geschuldete Heading der SIDERFLY sogar 230° (vgl. **Abb. 39**).

Abbildung 39: Verkehrssituation aus AIS-Sicht der CORAL IVORY um 02:56:19 Uhr  
 (= unmittelbar vor der Kollision)

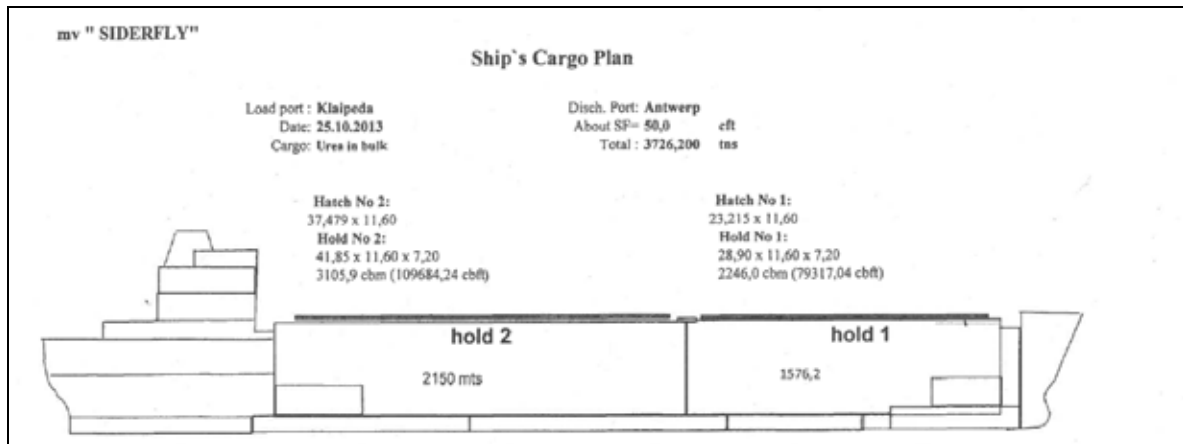
Abbildung 47: Ladeplan der *SIDERFLY*<sup>32</sup>

Der maximale Tiefgang der über zwei Laderäume verfügenden *SIDERFLY* beträgt 5,42 Meter. Bei einem maximalen Tiefgang beträgt der Freibord 1,54 Meter. Zum Zeitpunkt der Kollision betrug der Tiefgang des Schiffes ca. 5,20 Meter. Die *SIDERFLY* war entsprechend dem vorliegenden Ladeplan (vgl. **Abb. 47**) annähernd voll beladen. Die Ballasttanks Nr. 4, 8 und 12 waren leer. Auch der Void Space unterhalb des Ballasttanks Nr. 8 war leer.

Durch die Kollision wurde ein Loch mit den Abmessungen 6 Meter x 4,5 Meter in den vorderen Bereich der Backbordaußenhaut gerissen. Dieses große Loch führte zu einer schnellen Flutung der Ballasttanks 4, 8 und 12 sowie zur Flutung des oben genannten Void Space. Die Ballasttanks und der Void Space auf der Backbordseite füllten sich in kurzer Zeit mit ca. 380 Tonnen Wasser.
