**Bundesstelle für Seeunfalluntersuchung**  
**Federal Bureau of Maritime Casualty Investigation**  
Bundesoberbehörde im Geschäftsbereich des Bundesministeriums  
für Verkehr und digitale Infrastruktur

Untersuchungsbericht 198/15

## **Schwerer Seeunfall**

**Chemische Reaktion in der Düngemittelladung  
an Bord der PURPLE BEACH  
auf der Tiefwasserreederei der Deutschen Bucht  
am 25. Mai 2015**

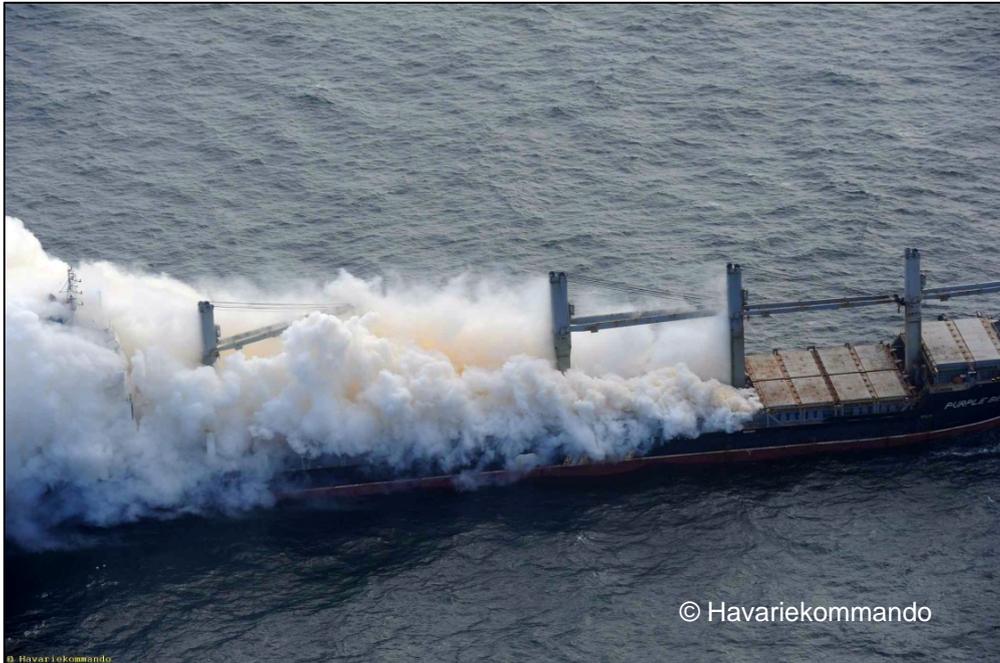
Abbildung 3: Luftaufnahme der PURPLE BEACH, 26.05.15, 14:26 Uhr

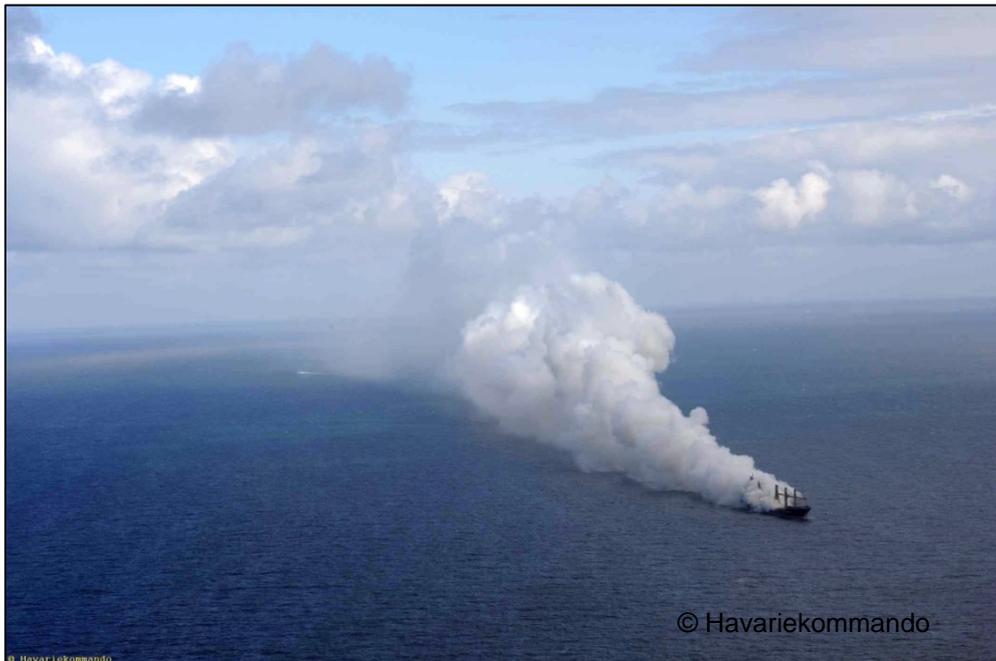
Abbildung 4: Ausdehnung der Rauchwolke am 26.05.2015, 14:28 Uhr

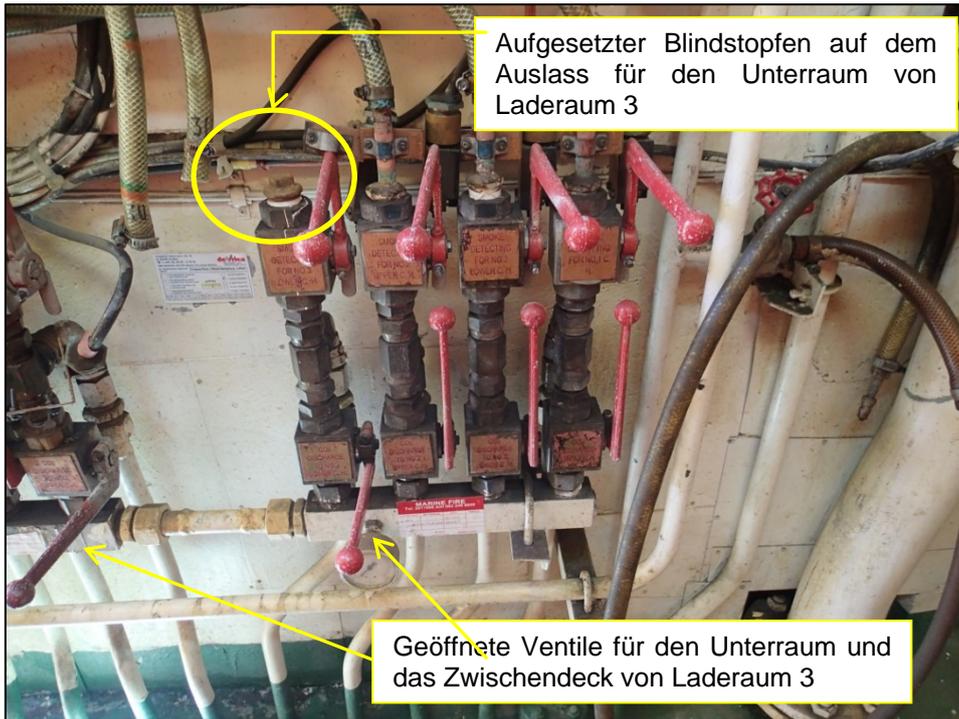
Später wurden die Aufbauten von innen, verschiedene Lagerräume, der CO<sub>2</sub>-Raum sowie der Maschinenraum und der Maschinenkontrollraum begangen. Im CO<sub>2</sub>-Raum wurde festgestellt, dass einige Anschlüsse der Ventilgruppe für die Laderäume mit Hilfe von Blindstopfen dicht gesetzt waren (Abbildung 10). Dabei handelte es sich um die Anschlüsse für die Verbindungsschläuche zur Ansaug-Rauchmeldeanlage. Die beiden abgedichteten Anschlüsse bezogen sich dabei auf den Laderaum 3. Nach Auskunft des Leiters der Maschinenanlage war während des Einleitens des CO<sub>2</sub> in den Laderaum 3 festgestellt worden, dass hier eine Undichtigkeit vorlag. Diese hing möglicherweise damit zusammen, dass nach der Auslösung des Alarms durch die Rauchmeldeanlage versucht worden war, durch das Abziehen der Schläuche mit einer Geruchsprobe die Brandursache festzustellen, wobei anschließend das System nicht mehr ausreichend dicht war. Durch die aufgesetzten Blindstopfen war das Einleiten von CO<sub>2</sub> in den Laderaum 3 nicht beeinträchtigt.

Abbildung 10: Ventilgruppe für die Laderäume im CO<sub>2</sub>-Raum

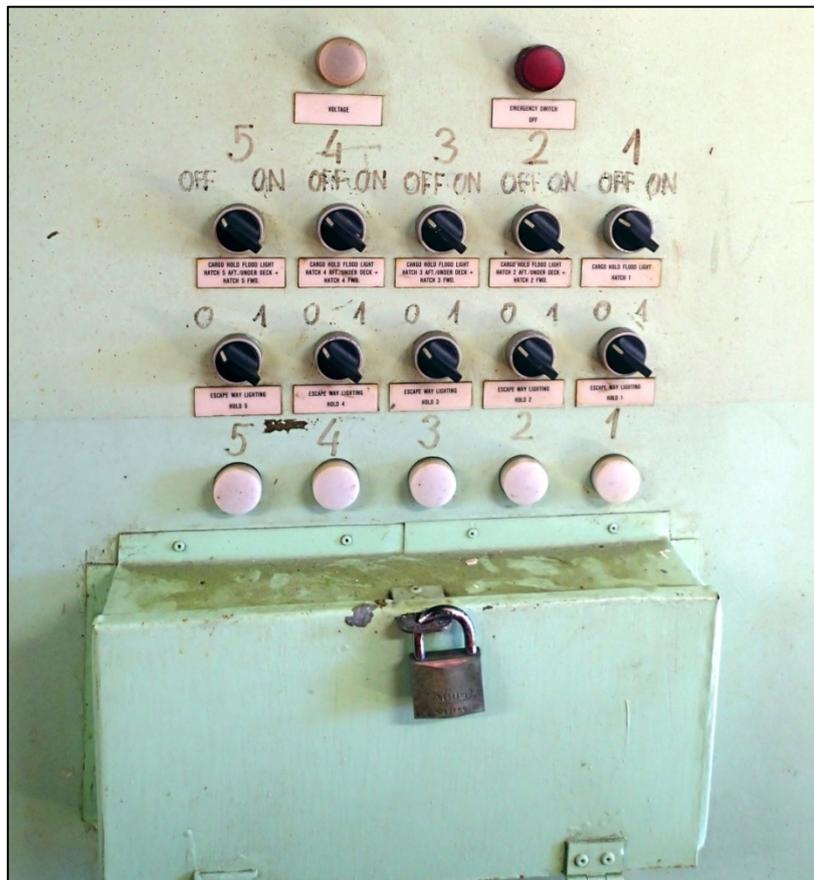
In einem Lager- und Werkstatttraum des Bootsmanns in den Aufbauten auf der Höhe des Hauptdecks wurde der Schaltschrank für die Laderaumbeleuchtung in Augenschein genommen (Abbildung 11). Es wurden zwei frei zugängliche Reihen Schalter festgestellt. Dabei war laut Beschriftung die obere Schalterreihe für das Einschalten der Beleuchtung in den jeweiligen Laderäumen gedacht. Die untere Schalterreihe betraf das Einschalten der Beleuchtung für die Raumleitern für jeden Laderaum. Alle Schalter befanden sich in der „Null“ bzw. Aus-Stellung. Ein Teil des Schaltschranks war durch eine mit einem Vorhängeschloss gesicherte Klappe verdeckt und daher zu diesem Zeitpunkt nicht überprüfbar.

Abbildung 11: Schalter des Schaltschrankes für die Laderaumbeleuchtung

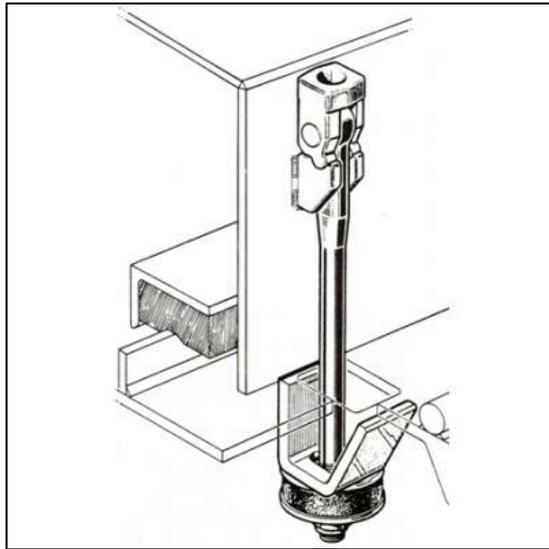
Am Nachmittag des 05.06.2015 sollten dann die Lukendeckel des Laderaums 2 und 3 geöffnet werden. Aufgrund technischer Probleme war nur das Öffnen der Backbordseiten der Lukendeckel möglich. Zuvor war festgestellt worden, dass nur die Lukendeckel von Laderaum 3 mit den entsprechenden mechanischen Verriegelungen (Knacken) (Abbildung 12) gesichert waren. Die Lukendeckel der Laderäume 1, 2, 4 und 5 lagen somit nur auf der Luke auf.

Abbildung 12: Knacke<sup>13</sup>, beispielhafte Darstellung

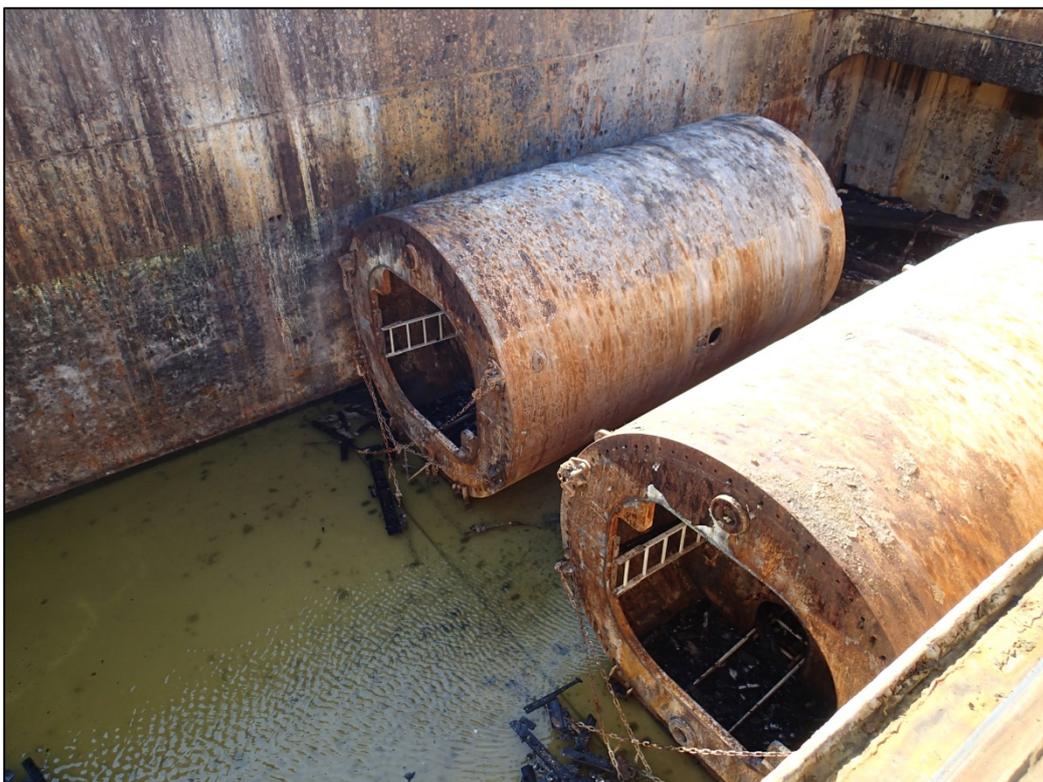
- Laderaum 3: Auf der Backbordseite dieses Laderaums waren im achteren Bereich große zylinderförmige Stahlkonstruktionen gestaut. Sie waren durch die aggressiven Rauchgase und das zwischenzeitlich alle Teile überdeckende Wasser stark korrodiert. Noch weiter achtern waren weitere Maschinenteile geladen. Hier waren die zuvor vorhandenen Holzverpackungen durch Temperatureinwirkung zerstört. Im vorderen Bereich des Zwischendecks befanden sich eine große Menge verkohlter Holzteile und eine Gitterbox (Abbildungen 14, 16, 17)
- Laderaum 2: Es befand sich keine Ladung im Zwischendeck. Das Zwischendeck war vollständig mit Löschwasser bedeckt. Wegen des vorhandenen Niveaueausgleichs zwischen Laderaum 2 und 3 stand das Wasser an der Achterkante von Laderaum 2 ca. 48 cm über den Lukendeckeln und entsprach damit der Wasserhöhe an der Vorkante von Laderaum 3 (Abbildungen 18 und 19).

Abbildung 14: Laderaum 3, Zwischendeck, Backbordseite, 05.06.2015

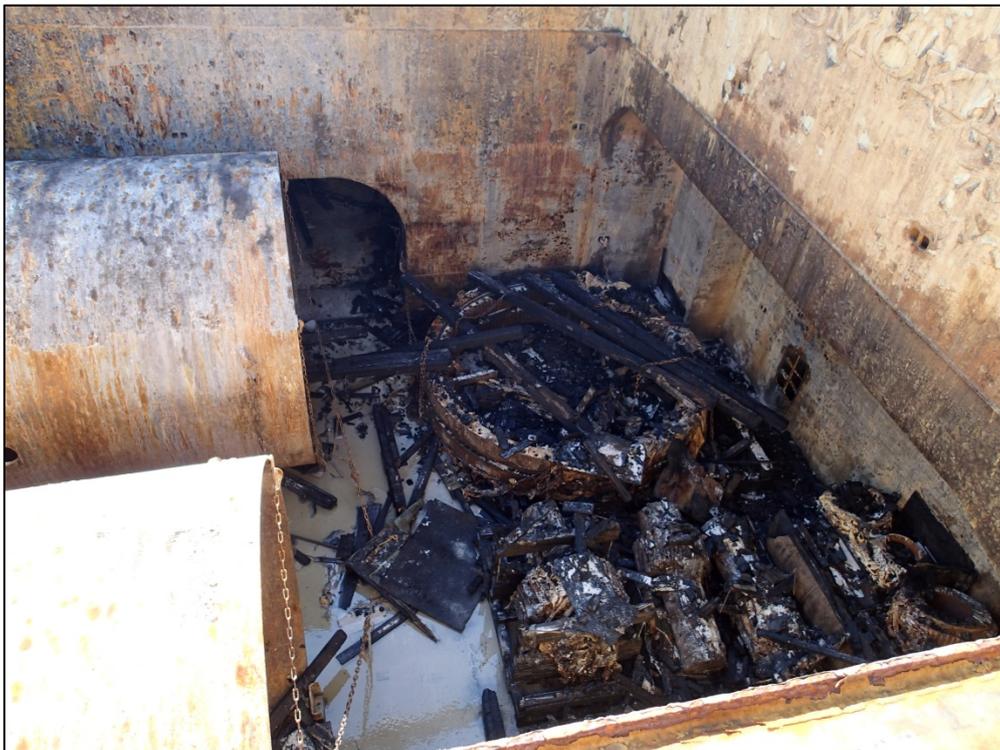
Abbildung 16: Laderaum 3, Zwischendeck, Backbordseite achtern, 05.06.2015

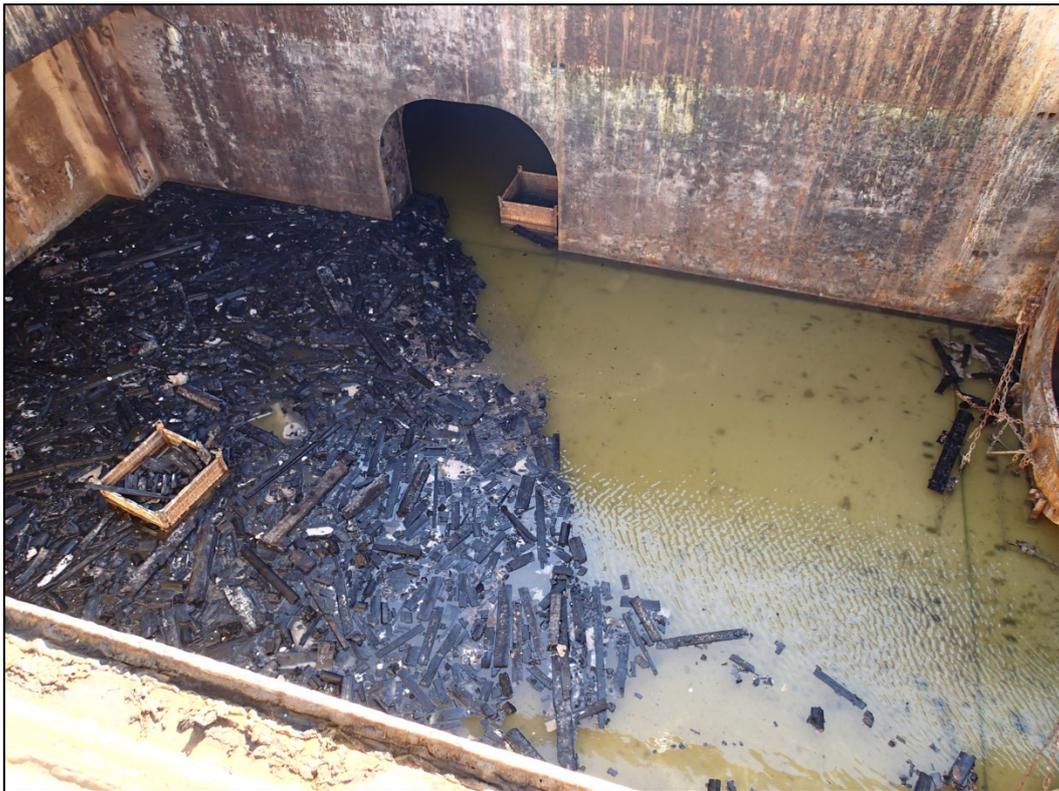
Abbildung 17: Laderaum 3, Zwischendeck, Backbordseite vorne, 05.06.2015

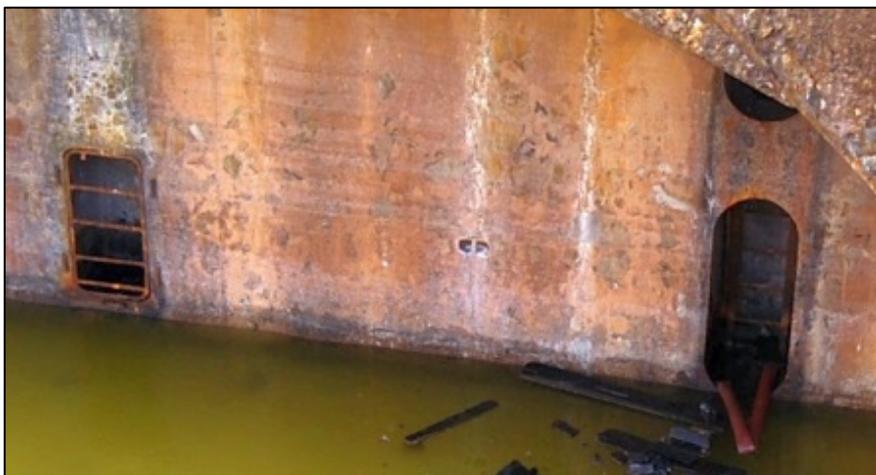
Abbildung 18: Laderaum 3, Zwischendeck, Steuerbordseite vorne, 05.06.2015

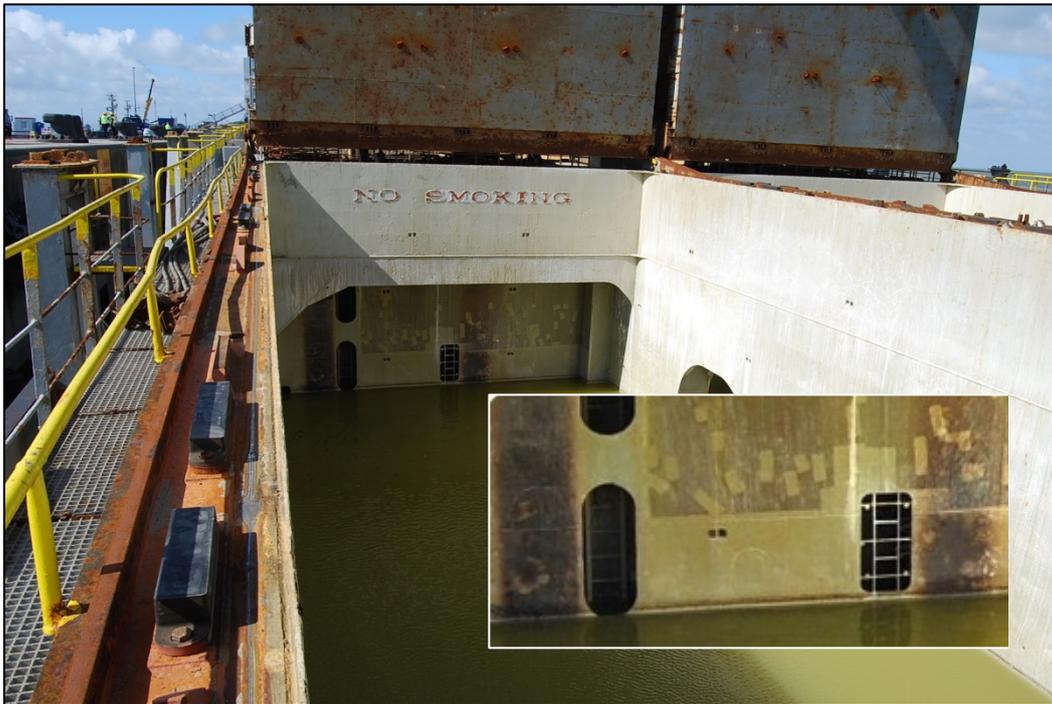
Abbildung 19: Laderaum 2, Zwischendeck, Steuerbordseite achtern, 05.06.2015

Bildausschnitt zum Wasserstand im Laderaum.

<sup>34</sup> Dies bezieht sich auf die Öffnung des Lüftungsschachtes (siehe auch Abbildung 19).

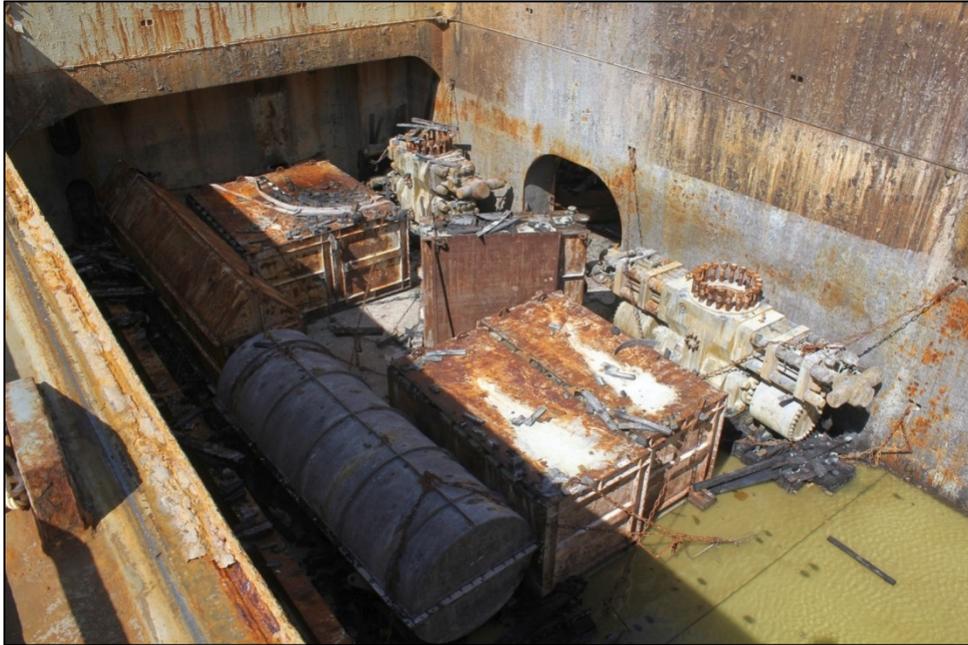
Am 08.06.2015 wurden durch die Wasserschutzpolizei Wilhelmshaven nach dem Öffnen der Steuerbordseite von Laderaum 3 weitere Aufnahmen des Zwischendecks gemacht. Auch hier wurde zum Vergleich ein Foto des ursprünglichen Zustands eingefügt (Abbildungen 20 und 21).

Abbildung 21: Laderaum 3, Zwischendeck, Steuerbordseite achtern, 08.06.2015

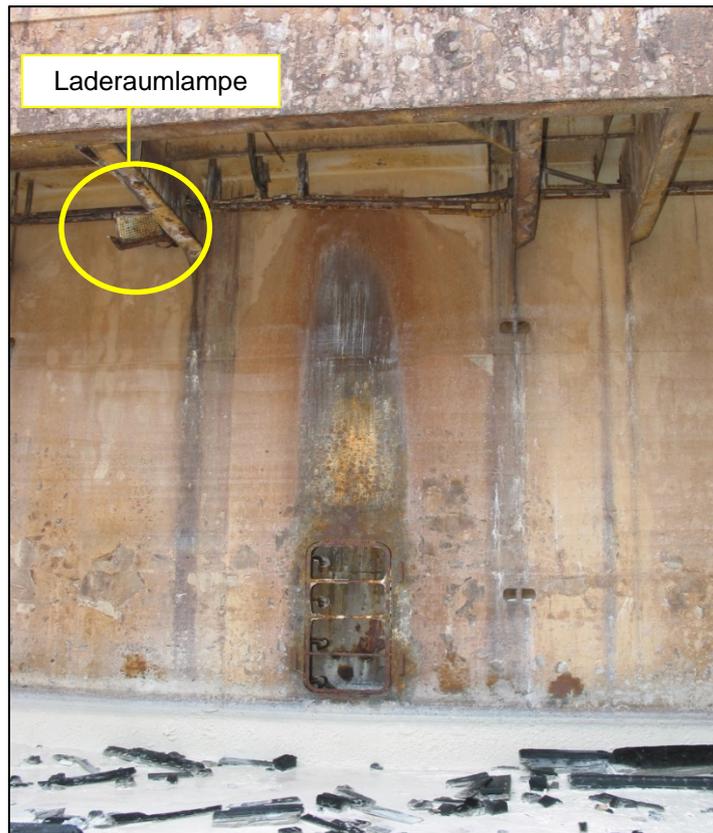
Zum Zeitpunkt der Besichtigung war das zuvor im Zwischendeck von Laderaum 3 befindliche Wasser soweit in ein Tankschiff gepumpt worden, dass ein ungehinderter Zugang zum Zwischendeck möglich war. Das im Wasser zuvor gelöste Düngemittel hatte sich in einer dicken Schicht am Boden abgesetzt. An den Querschotten zu Laderaum 2 und 4 konnten an den Lüftungsöffnungen und den Einstiegsöffnungen zu den Raumleitern die Einwirkung hier ausgetretener heißer Brandgase festgestellt werden (Abbildungen 22 und 23).

Aufgrund der Oberflächenstruktur der Holzteile im Zwischendeck von Laderaum 3, die keine Brandnarben aufwiesen, war der Brandsachverständige der Polizei der Ansicht, dass die Brandursache nicht im Zwischendeck lag. Er führte die Beschädigungen des Holzes auf die heißen Brandgase aus dem Unterraum zurück.

Abbildung 22: Laderaum 3, Zwischendeck, Backbordseite, Lüftungsschacht im Schott zu Laderaum 2

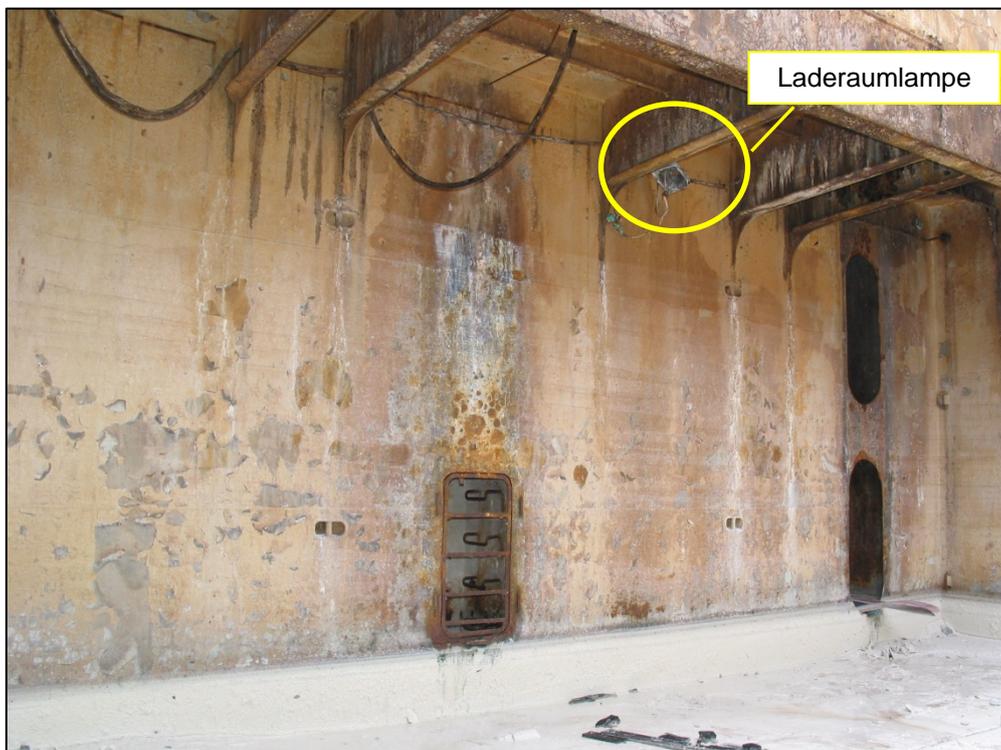
Abbildung 23: Laderaum 3, Zwischendeck, Steuerbordseite  
In der Bildmitte der Lüftungsschacht und rechts die Öffnungen zur Raumleiter.

Die Feuerzungen an den Querschotten, die auch an der Achterkante des Zwischendecks festgestellt wurden, und die Art der thermischen Umsetzung unterstützte die Annahme des Brandgutachters, dass die Quelle der heißen Gase im Unterraum lag.

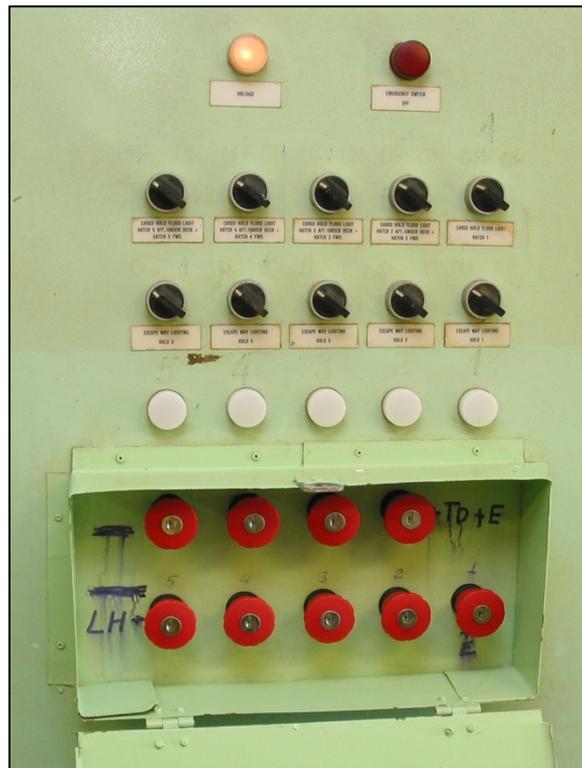
Außerdem wurde die Schalttafel für die Laderaumbeleuchtung erneut in Augenschein genommen. Unter der am 05.06.2015 verschlossenen Klappe wurden Schlüsselschalter festgestellt, mit denen die Möglichkeit des Einschaltens der Beleuchtung für die Zwischendecks und die Einstiegsschächte gemeinsam und/oder die Unterräume durch den Inhaber des Schlüssels grundsätzlich festgelegt werden konnte (Abbildung 24). Die Schalter oberhalb der Klappe ließen dann nur ein zuvor festgelegtes Einschalten zu. Welche grundsätzlichen Einstellungen vom Zeitpunkt der Beladung bis zum Unfall an der Schalttafel und dem Schlüsselschalter auf der Brücke vorgelegen hatten bzw. ob die Klappe in diesem Zeitraum verschlossen war ließ sich nicht mehr feststellen. Ebenso wenig ließ sich feststellen, ob die Sicherungen für den Bereich der Laderäume entfernt waren, was einen noch tieferen Eingriff dargestellt hätte. Im Schiffstagebuch waren keine entsprechenden Einträge vorhanden.

Abbildung 24: Schalttafel für die Laderaumbeleuchtung mit geöffneter Klappe

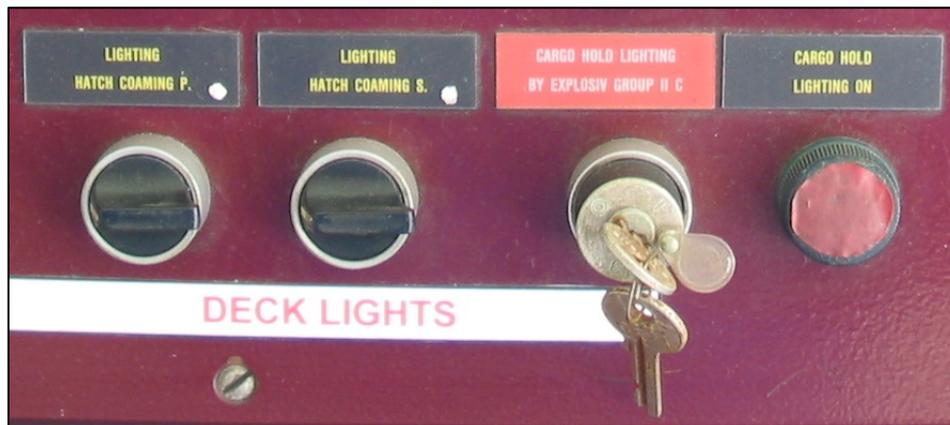
Während der Besichtigung wurden darüber hinaus die Schaltmöglichkeiten für die Laderaumlampen auf der Brücke überprüft. Dabei wurde nur ein Schlüsselschalter für die generelle Abschaltung aller Laderaumlampen gefunden. Er war im Brückenpult im Bereich der Schalter für die Decksbeleuchtung platziert. Der Schlüsselschalter war mit der Aufschrift „CARGO HOLD LIGHTNING BY EXPLOSIV GROUP II C“ beschriftet (Abbildung 25). Daneben befand sich eine optische Anzeige, die offensichtlich den ein- oder ausgeschalteten Zustand der Laderaumbeleuchtung signalisierte.

Abbildung 25: Zentraler Schalter für die Laderaumbeleuchtung auf der Brücke

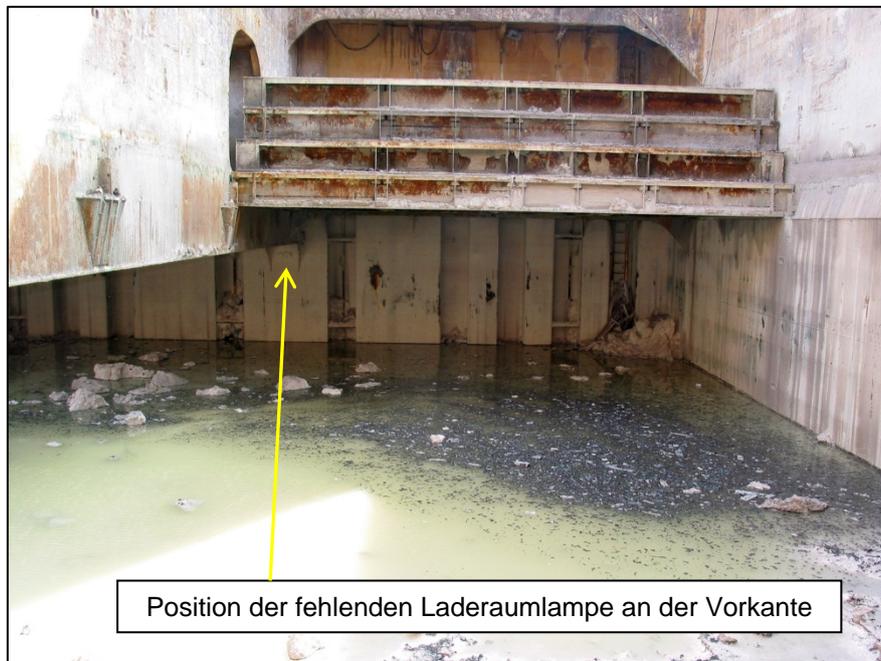
wurde. Durch Besatzungsmitglieder wurden einige Pontonlukendeckel mit Hilfe eines Ladekranes angehoben, um einen Überblick über die Situation im Unterraum zu bekommen. Mit Hilfe eines Personentransportkorbes konnten dann auch Einzelheiten in Augenschein genommen werden. Dabei wurde festgestellt, dass keine der beiden Laderaumlampen mehr vorhanden war. Die vorgefundene Höhe des Düngemittels ließ keinen Schluss auf den ursprünglichen Beladungszustand zu, da die Ladung durch das Einbringen von Wasser zum einen zusammengesunken schien und zum anderen durch das Einbringen von Wasser zunächst aufgeschwemmt worden sein konnte und so alle Bereiche des Unterraums hatte erreichen können. Außerdem hatte das Produkt aufgrund der chemischen Reaktion an Masse und Volumen verloren.

Zurückgelassene B-Schläuche der Feuerwehr wurden im Unterraum von Laderaum 3 an der Vorkante auf der Steuerbordseite und an der Achterkante an der Backbordseite festgestellt.

Abbildung 26: Blick in den Unterraum von Laderaum 3

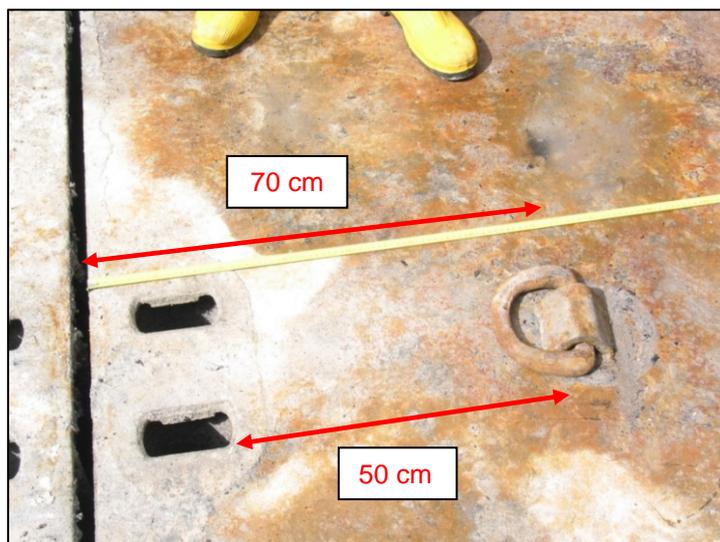
Abbildung 28: Draufsicht auf achteren Pontonlukendeckel

Öffnungen zum Anschlagen des Krangeschirrs für den Lukendeckel und D-Ring

Die Schweißarbeiten zum Aufbringen der D-Ringe wurden in unmittelbarer Nähe der Ladung ausgeführt. Dabei wurde einer der D-Ringe in einem Abstand von 70 cm zur Kante des Pontonlukendeckels und in einem Abstand von 50 cm zur nächsten Öffnung aufgebracht (Abbildung 28). Auch das Aufschweißen der an der Seitenwand angebrachten D-Ringe geschah in unmittelbarer Nähe zu einer Kante des Pontonlukendeckels, da diese bis an die Seitenwand heranreichten und sich hier ein Spalt ergab (Abbildung 29). Es war demnach nicht völlig unwahrscheinlich, dass

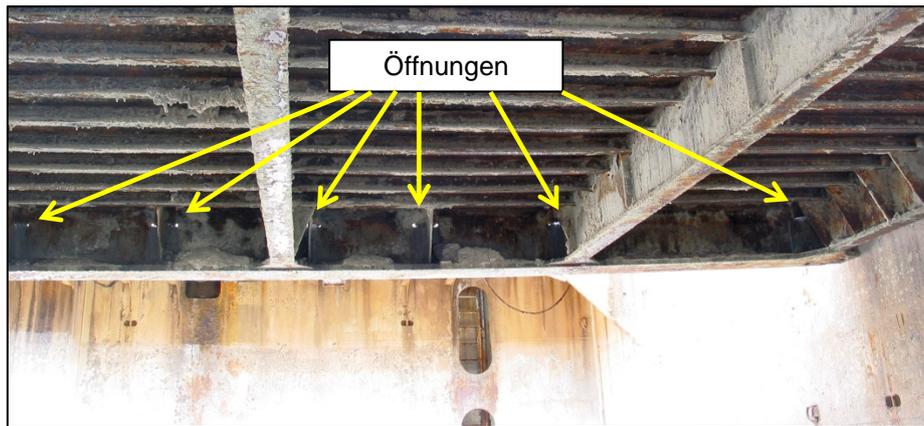
Abbildung 30: Öffnungen im Pontonlukendeckel nach innen

Bei der Untersuchung der Pontonlukendeckel wurde deutlich, dass diese keinen dichten Verschluss zum Unterraum darstellten. Das ergab sich aus dem für das Einsetzen der Deckel notwendige Spiel und den in den Deckeln vorhandenen Öffnungen auf der Oberfläche der Deckel, die zum Anschlagen des Hebegeschirrs dienten. Da die Deckel nach innen offen gestaltet waren, ergab sich an diesen Stellen ein Durchgang zum Unterraum (Abbildung 30).

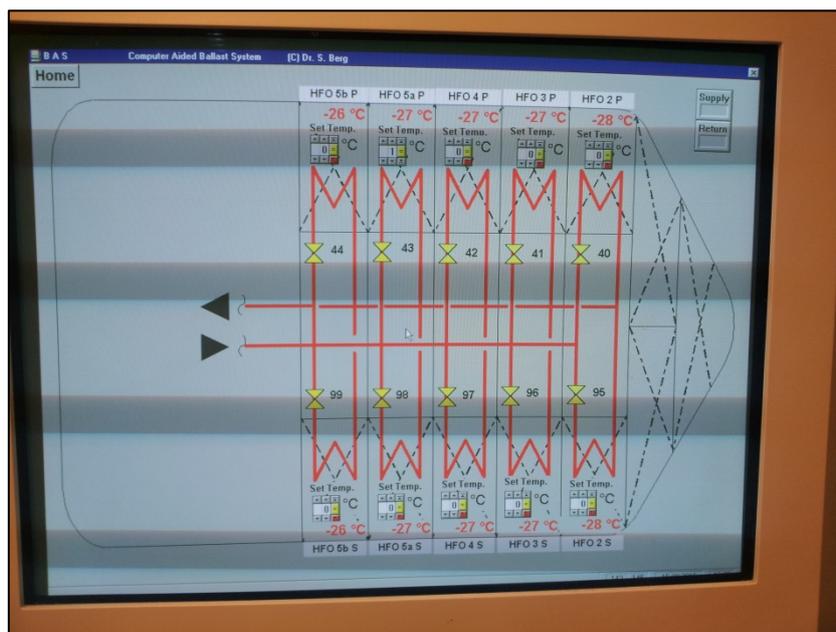
Abbildung 38: Bildschirmdarstellung des Computers

Nach Rücksprache mit einem Vertreter des Herstellers des Systems lässt sich dazu Folgendes feststellen: Die nach der Inbetriebnahme bei der BSU dargestellten Zahlenwerte ergaben keinen Sinn, da die gemessenen Temperaturen nicht im Minusbereich liegen können. Es gibt für keinen der Tanks einen eingestellten Sollwert. Das bestätigte die bereits zuvor am 05.08.2015 gemachte Feststellung, dass im letzten Betriebszustand die Steuerung der Temperaturen der Schweröltanks manuell erfolgte. Bei der Besichtigung des Schiffes an diesem Tag war der technische Inspektor des Schiffes zur Steuerung der Temperatur in den Bunkertanks befragt worden. Der Inspektor führte aus, dass die Temperatur in allen Tanks nach Erfahrungswerten und der Rücklauftemperatur des Heizmediums durch die

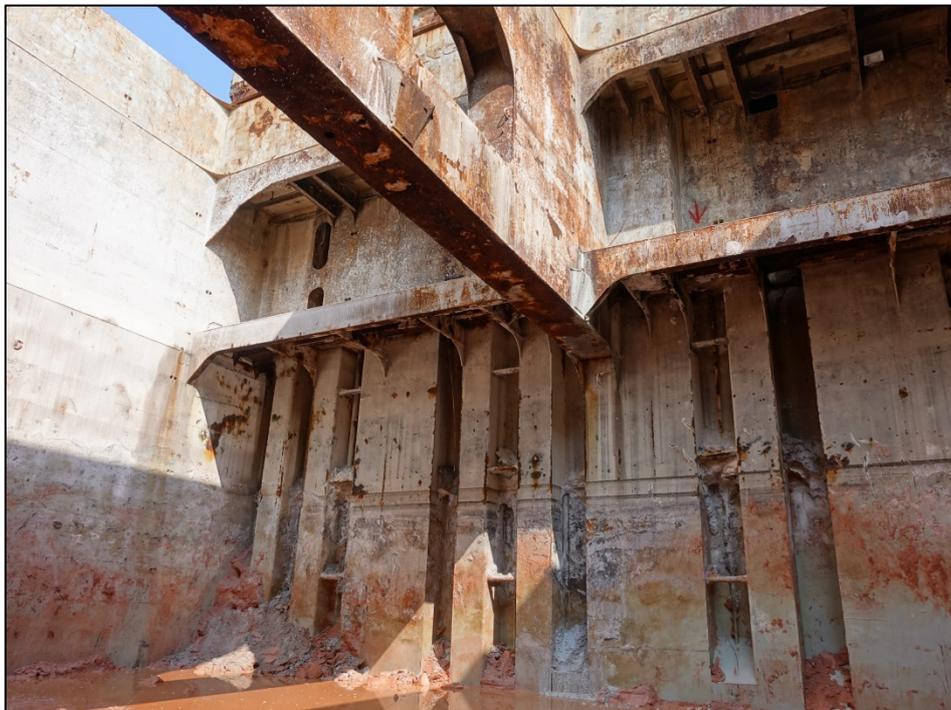
Abbildung 41: Achterkante Laderaum 3, Steuerbordseite

Die Laderäume waren nach außen doppelwandig ausgeführt. Daher waren in allen Decks die Seitenwände glatt gestaltet. In den Unterräumen waren die Querschotten nur teilweise als Kofferdamm ausgelegt. Hier wiesen die Querschotten mehrere Vorsprünge auf, in denen sich dann jeweils auf der anderen Seite Raumleitern oder Lüftungskanäle befanden, ohne dass sich hier eine doppelte Wand befand (siehe Abbildung 41).

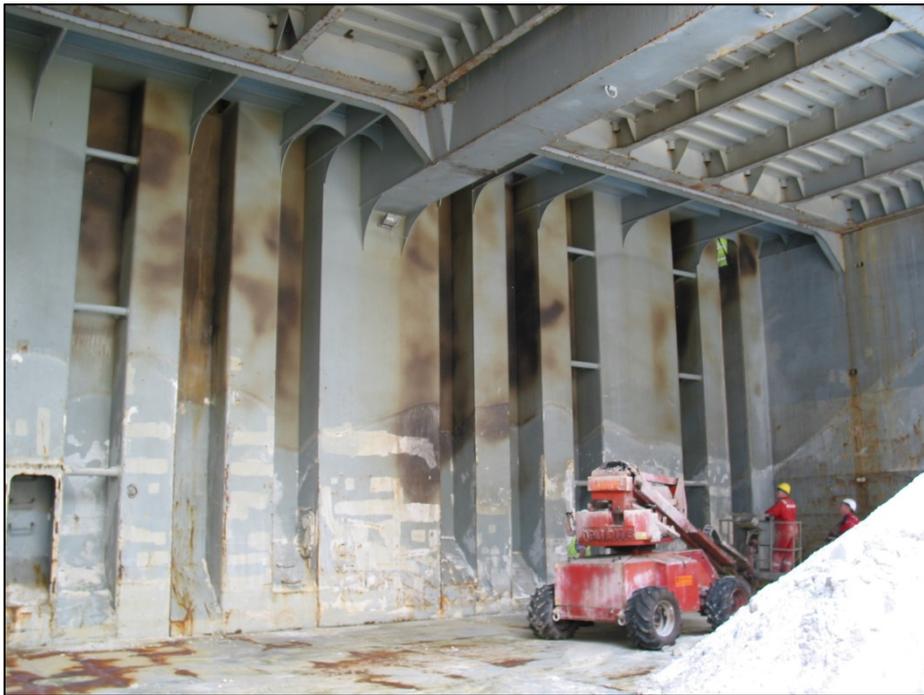
Abbildung 45: Laderaum 4, vorderes Querschott, Blick in Richtung der Steuerbordseite

Im weiteren Verlauf wurde der Laderaum 4 besichtigt. Hier konnten am Querschott ebenfalls Veränderungen an der Farbbeschichtung infolge der hohen Temperaturen in Laderaum 3 festgestellt werden. Im Laderaum 4 befand sich zu diesem Zeitpunkt noch Restladung, daher waren die Wände noch nicht gereinigt worden. So war dort noch aufgrund der Anhaftungen gut der vorherige Füllstand abzulesen. Dabei war erkennbar, dass die Ladung stark vertrimmt geladen worden war. Das Maximum befand sich im achteren Bereich und es hatte den Anschein, als ob die achtere Laderaumlampe sich zumindest in unmittelbarer Nähe des Ladegutes befunden hatte.

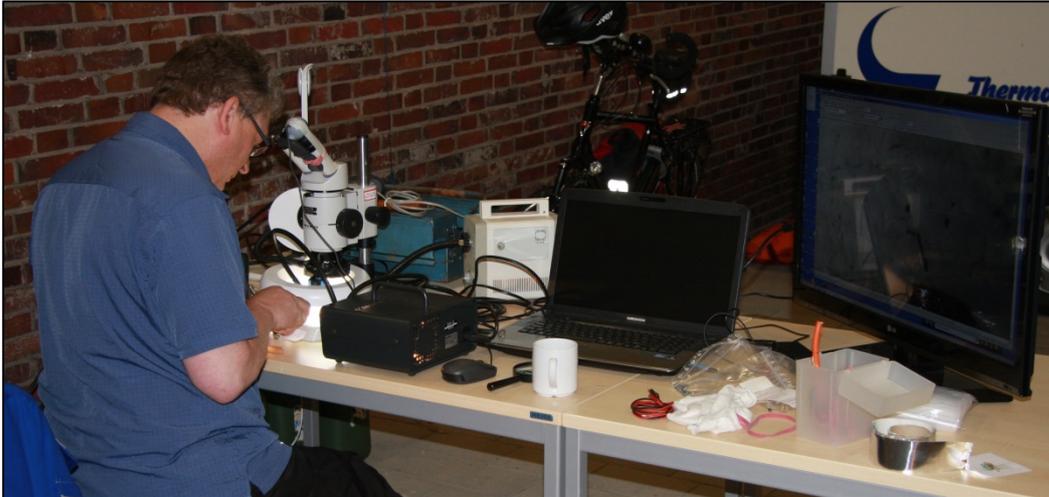
Abbildung 47: Aufbau zur mikroskopischen Untersuchung

Während der zum Teil mikroskopischen Untersuchung der aufgefundenen Gegenstände konnten an keinem Teil oder einzelнем Draht Schmelzpunkte oder andere Hinweise entdeckt werden, die auf eine von einem Kurzschluss herstammende Beeinträchtigung schließen ließen.

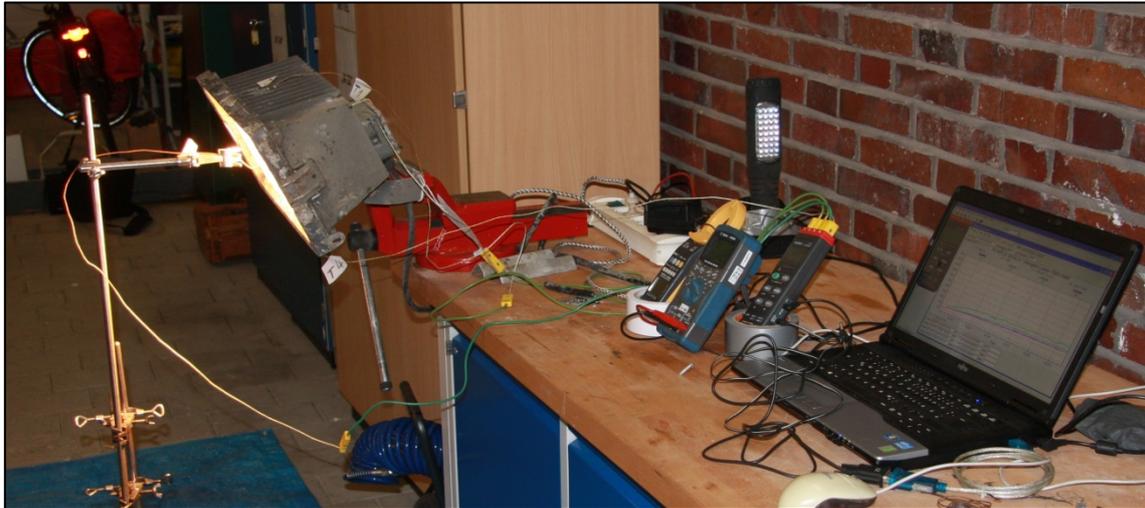
Abbildung 48: Messaufbau zur Bestimmung der Oberflächentemperatur der Laderaumlampe

Der zweite Tag wurde zunächst dazu genutzt, anhand der Lampe aus Laderaum 5 die an dieser Lampe auftretenden Temperaturen zu messen und zu dokumentieren. Dazu wurde zunächst die Leistung des Leuchtmittels mit 750 W bestimmt. Zur Temperaturmessung wurden vier Messpunkte an der Lampe angebracht: am Glas auf der Lichtaustrittsseite, an der Oberseite des Lampengehäuses, an dessen Rückseite und an dessen Unterseite. Alle Messpunkte wurden mit einem Aufzeichnungsgerät für den Temperaturverlauf an den Messfühlern verbunden.

An der Glasfront wurde mit der Spitze des Messdrahtes zunächst nur eine Temperatur von 140 °C gemessen. Später wurde der Messdraht auf der Glasoberfläche mittels Aluminiumklebeband befestigt. Dabei wurden 244 °C erreicht. Mit einem in der Fläche vergrößerten Aluminiumklebeband wurden dann 298 °C gemessen. In einem weiteren Versuch sollten die Temperaturen für bestimmte Abstände von der Glasfront ermittelt werden. Dabei wurden 74 °C im Abstand von 10 cm und 70 °C im Abstand von 20 cm gemessen.
