Untersuchungsbericht 12/16

Schwerer Seeunfall

**Zusammenstoß der Schwebefähre Rendsburg
mit dem Frachter EVERT PRAHM mit
anschließender Grundberührung
der EVERT PRAHM
am 8. Januar 2016**

25.03.2020

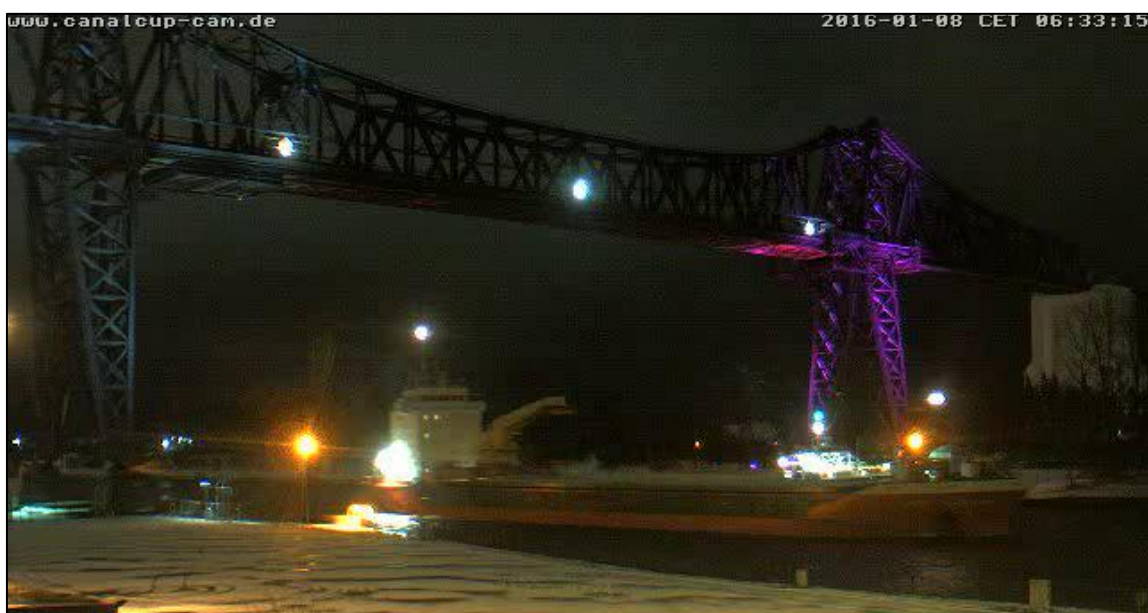
Abbildung 4: Passieren der Schwebefähre durch Konvoi-„Schiff A“, 08.01.2016, 06:33 Uhr

Der Lotse auf der EVERT PRAHM hielt den Kadetten, der als Rudergänger fungierte, an, das mittige Brückenlicht der Rendsburger Eisenbahnhochbrücke anzusteuern. Nachdem der Vorläufer im Konvoi, „Schiff A“, die Brücke um 06:33 Uhr passiert hatte (vgl. Abbildung 4), fuhr die Schwebefähre vom Südufer zum Nordufer (vgl. Abbildung 5). Die Überfahrt dauerte 1:32 Min.

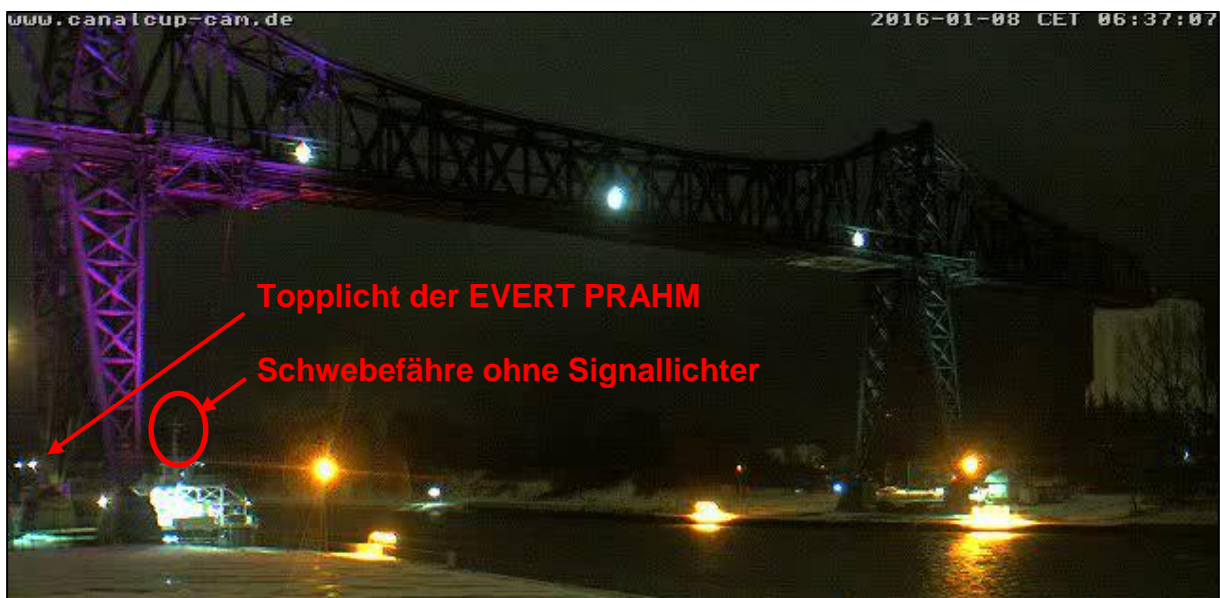
Abbildung 6: Schwebefähre fest am Nordufer, 08.01.2016, 06:37 Uhr

Um 06:35 Uhr näherte sich die EVERT PRAHM bei Dunkelheit mit ca. 8,8 kn Fahrt über Grund der Rendsburger Eisenbahnhochbrücke. Die an die Eisenbahnbrücke angehängte Schwebefähre war noch am Nordufer des Kanals fest. Die Signallichter waren aus und die farbige Beleuchtung der Rendsburger Eisenbahnhochbrücke zeigte an, dass die Schwebefähre an der Nordseite fest war (vgl. Abbildung 6).

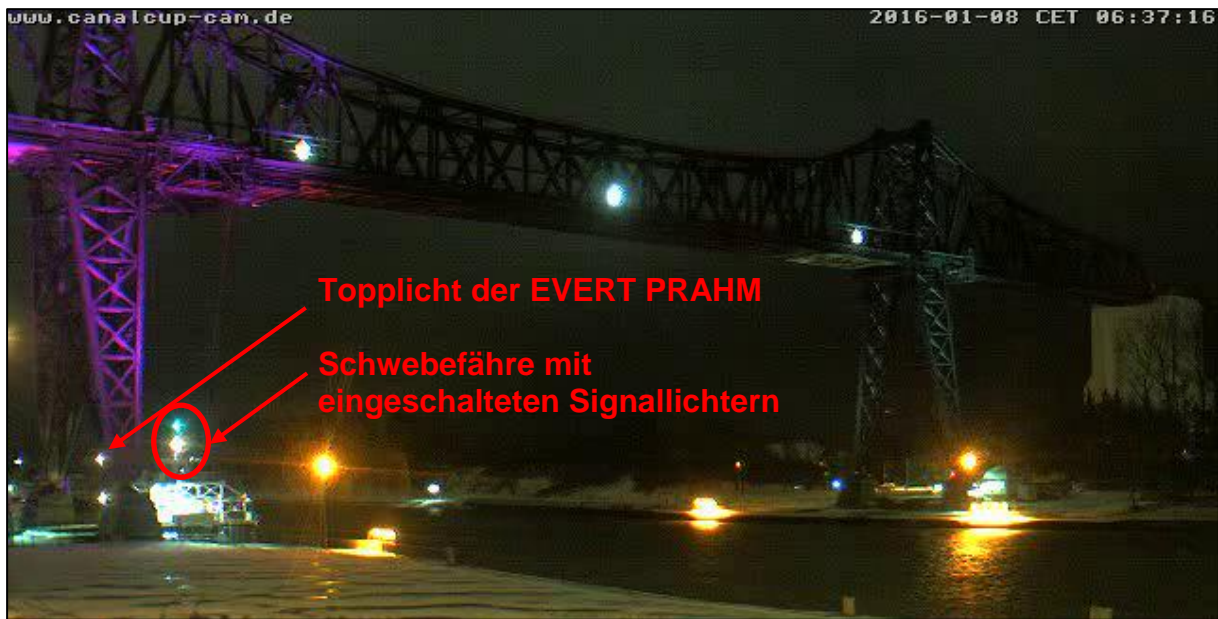
Abbildung 7: Schwebefähre schaltet die Signallichter ein, 08.01.2016, 06:37 Uhr
Wenige Sekunden später ging die Brückenbeleuchtung aus (vgl. Abbildung 8).

Neben dem Schwebefährenführer befand sich noch ein Passagier auf der Schwebefähre. Die EVERT PRAHM hielt sich entsprechend der Empfehlung des Lotsen in der Fahrwassermitte und war kurz vor der Eisenbahnhochbrücke, als die Signallichter der Fähre angingen (vgl. Abbildung 7; zur violetten Brückenbeleuchtung des Brückenpfeilers siehe unten Ziffer 3.4.9).

Dadurch, dass die Schwebefähre nach Auffassung der BSU kein Fahrzeug im Sinne der Seeschiffahrtsstraßen-Ordnung war, folgte als Konsequenz, dass die Lichterführung der Schwebefähre (vgl. Abb. 7) eine freiwillige Installation des WSA Kiel-Holtenaus war, da sie nicht durch Regelungen der Seeschiffahrtsstraßen-Ordnung vorgeschrieben wurde.

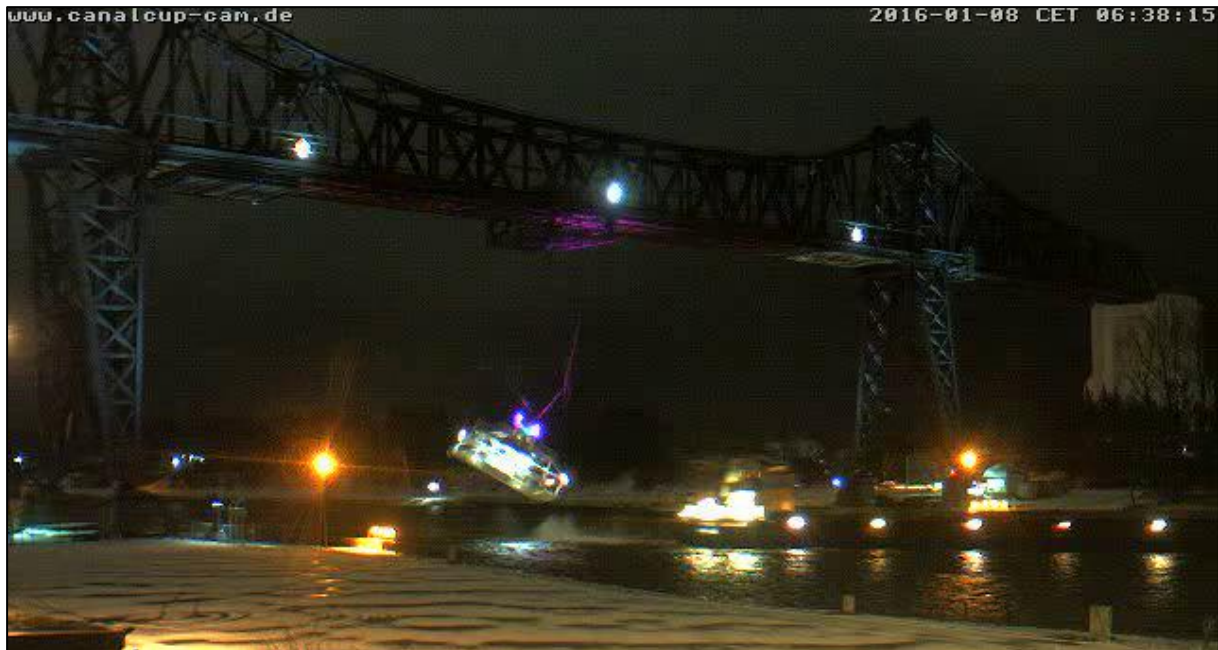
Abbildung 11: Pendeln der Schwebefähre nach der Kollision, 08.01.2016, 06:38 Uhr

Dann schlug sie gegen die Steuerbord-Nock, bevor sie über das Brückenhaus schrammte und dabei Antennen, einen Teil des Schornsteins sowie den achteren Mast mitriss. Die Schwebefähre wurde dabei hochgeschleudert und pendelte stark (vgl. Abbildungen 10 und 11).

Die schwer beschädigte Schwebefähre blieb nach der Kollision mittig über dem Nord-Ostsee-Kanal hängen. Beide Personen auf der Schwebefähre waren durch den Unfall verletzt worden. Der Fährüberwagen der Schwebefähre auf der Rendsburger Eisenbahnhochbrücke war entgleist, ragte aber glücklicherweise nicht in die Bahngleise, denn unmittelbar nach dem Unfall, um 06:38:42 Uhr, fuhr ein Zug über die Brücke.

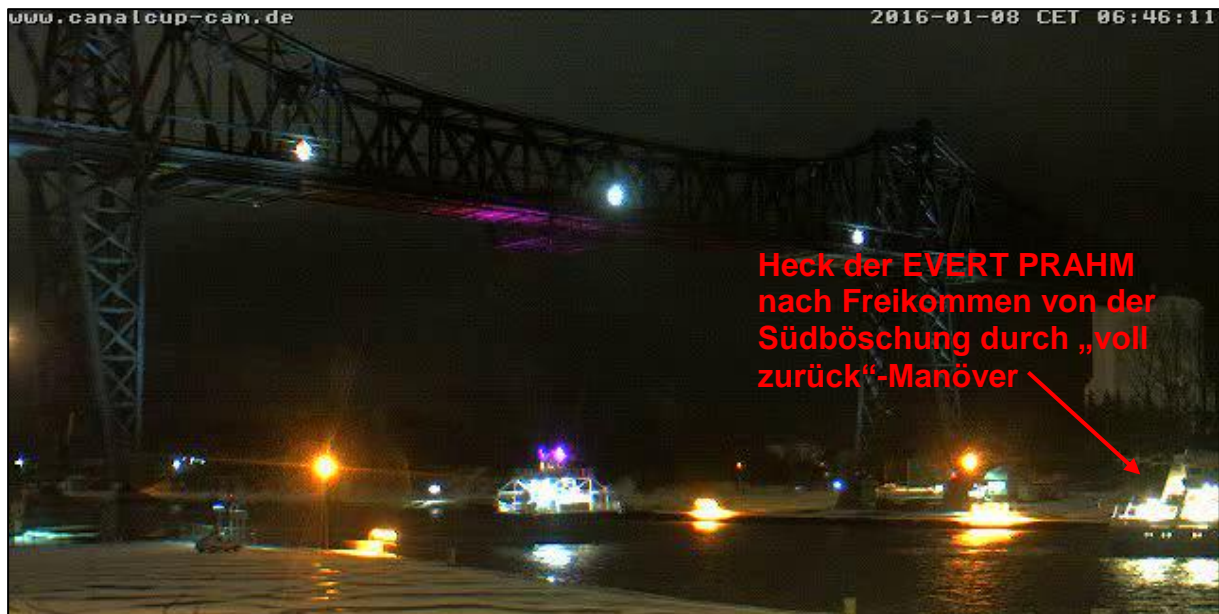
Abbildung 12: Freikommen der EVERT PRAHM nach Böschungsanfahrung, 08.01.2016, 06:46 Uhr

Die EVERT PRAHM hatte durch die Kollision und das „Hart Backbord“-Manöver einen Backbord-Dreh bekommen und näherte sich der Süd-Böschung. Ihre Besatzung und der Kanallotse waren unverletzt geblieben. Der Lotse empfahl „Hart Steuerbord“ und danach „Rückwärts voll“, was vom Kadetten umgesetzt wurde. Trotzdem fuhr die EVERT PRAHM um 06:40 Uhr bei Kanalkilometer 62,5 leicht in die Süd-Böschung. Der 1. Nautische Offizier stoppte die Maschine. Über UKW-Funk wurde die Verkehrszentrale informiert. Danach stellte der 1. Nautische Offizier wieder auf Rückwärtsfahrt. Die EVERT PRAHM kam um 06:46 Uhr wieder frei (vgl. Abbildung 12). Kurz darauf kam der Kapitän auf die Brücke.

Die EVERT PRAHM war zwar stark beschädigt worden, aber das Innere des Ruderhauses war im Wesentlichen unversehrt geblieben. Verstellpropeller, Ruder und Bugstrahlruder arbeiteten einwandfrei. Allerdings waren die Navigationslichter teilweise abgerissen worden und ein Radar sowie der UKW-Funk waren durch das Abreißen der Antennen ausgefallen. Die EVERT PRAHM verholte daher in den nahegelegenen Kreishafen Rendsburg, wo sie um 07:05 Uhr festmachte. Nach erfolgter Besichtigung durch die Berufsgenossenschaft (BG) Verkehr, Dienststelle Schiffssicherheit, erhielt sie die Erlaubnis, bei Tageslicht und guter Sicht eigenständig eine Werft im näheren Umkreis anzulaufen.

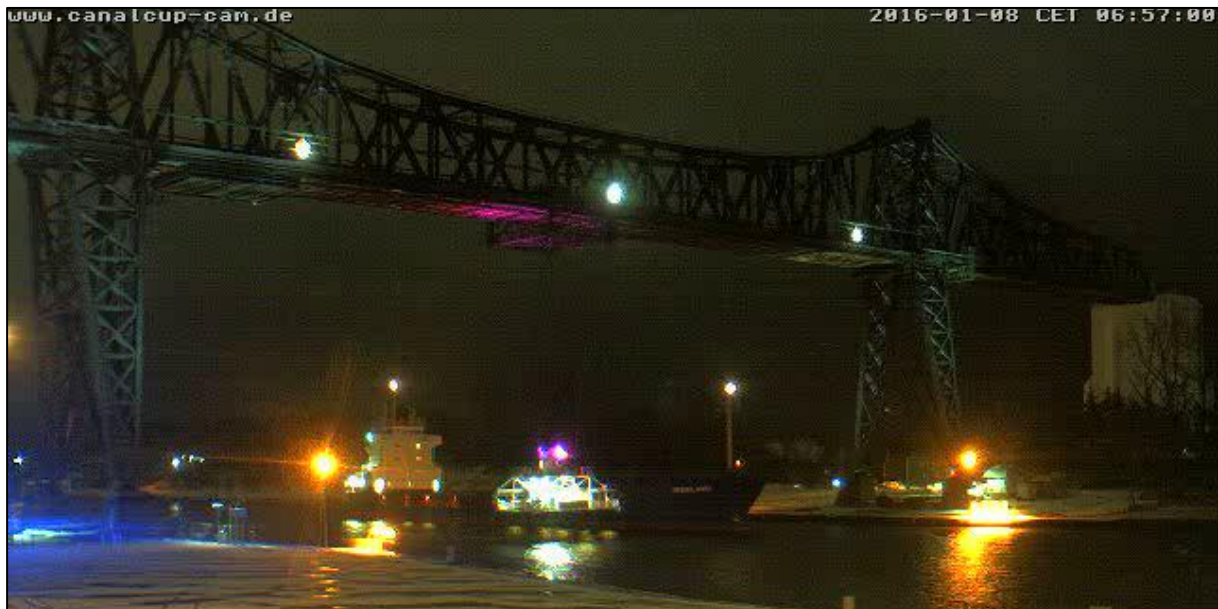
Abbildung 13: Passieren der Unfallstelle durch Konvoi-„Schiff B“, 08.01.2016, 06:57 Uhr

Erste Einsatzkräfte der Feuerwehr Rendsburg trafen um 06:50 Uhr am Nordufer ein, konnten jedoch zunächst nicht an die Schwebefähre herankommen. Zu diesem Zeitpunkt war den Helfern noch nicht bekannt, wie viele Verletzte es gab und ob sich gegebenenfalls Personen im Wasser befanden. Auf der Brücke des im Konvoi hinter der EVERT PRAHM gefahrenen „Schiff B“ hatte man den Unfall beobachtet und sofort aufgestoppt. Auf „Schiff B“ rechnete man damit, dass sich Personen im Wasser befanden. Als festgestellt wurde, dass die zunächst eingetroffenen Einsatzkräfte nicht an die Schwebefähre herankamen, entschied man sich dazu, die Besatzung als Ausguck auf der Steuerbordnock einzusetzen und die Unfallstelle mit minimaler Fahrt, unterstützt vom Bugstrahlruder, zu passieren (vgl. Abbildung 13).

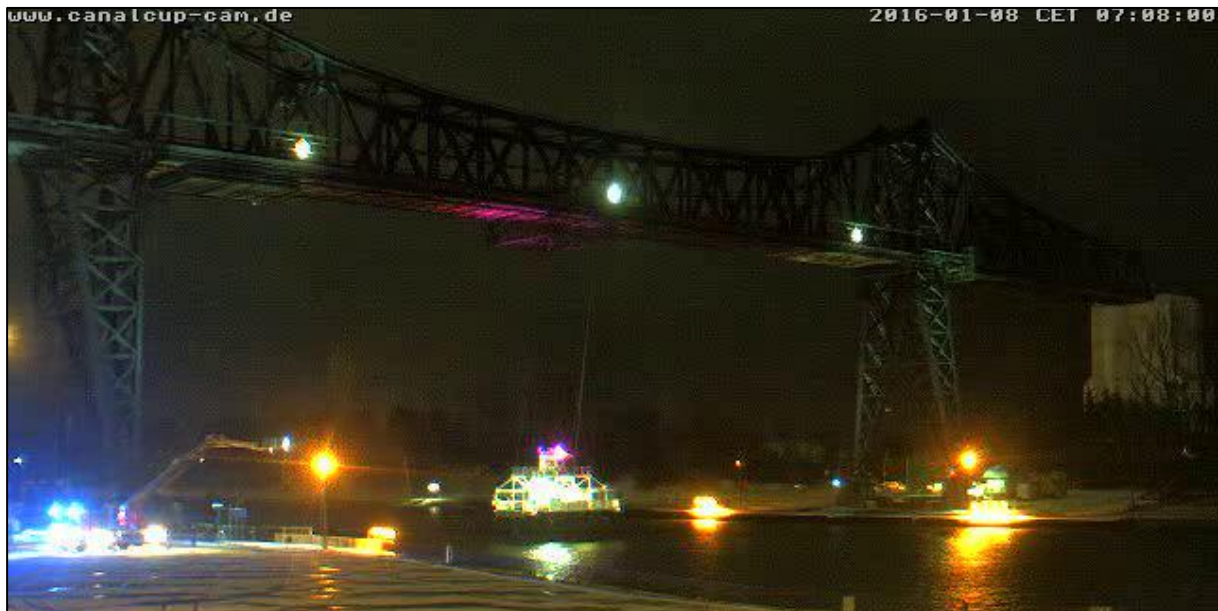
Abbildung 14: Beginn der Rettungsmaßnahmen durch die Feuerwehr, 08.01.16, 07:08 Uhr

Ab 07:05 Uhr wurde durch die Feuerwehr am Nordufer eine Hubarbeitsbühne mit Flutlicht an einer Drehleiter in Richtung der Schwebefähre ausgerichtet (vgl. Abb. 14), um den Rettungskräften einen besseren Überblick über die Schadenslage zu geben. Eine Kommunikation der Feuerwehr mit den Verletzten kam zunächst nicht zustande. Der Schwebefährenführer wurde per UKW-Funk durch die Verkehrszentrale informiert, dass die Rettungskräfte bald am Einsatzort eintreffen würden.

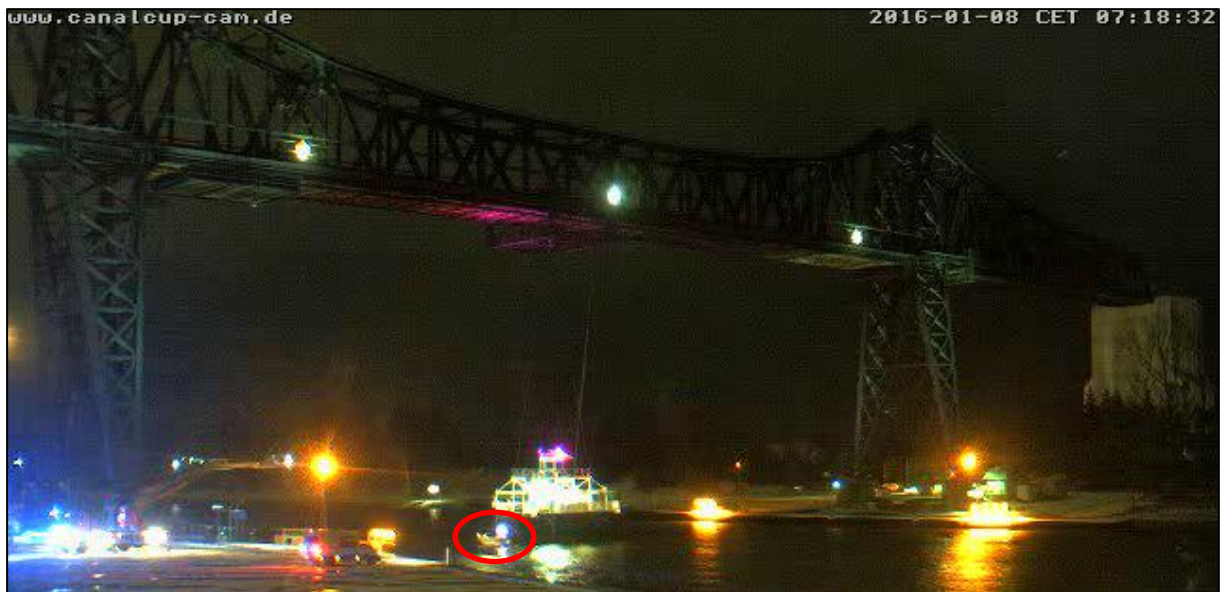
Abbildung 15: Rettungsmaßnahmen: Kontaktaufnahme mittels Schlauchboot, 08.01.16, 07:18 Uhr

Um 07:18 Uhr konnten Rettungskräfte mittels eines Schlauchbootes an die havarierte Schwebefähre heranfahren (vgl. Abb. 15) und so mit dem verletzten Fahrgast Kontakt aufnehmen.

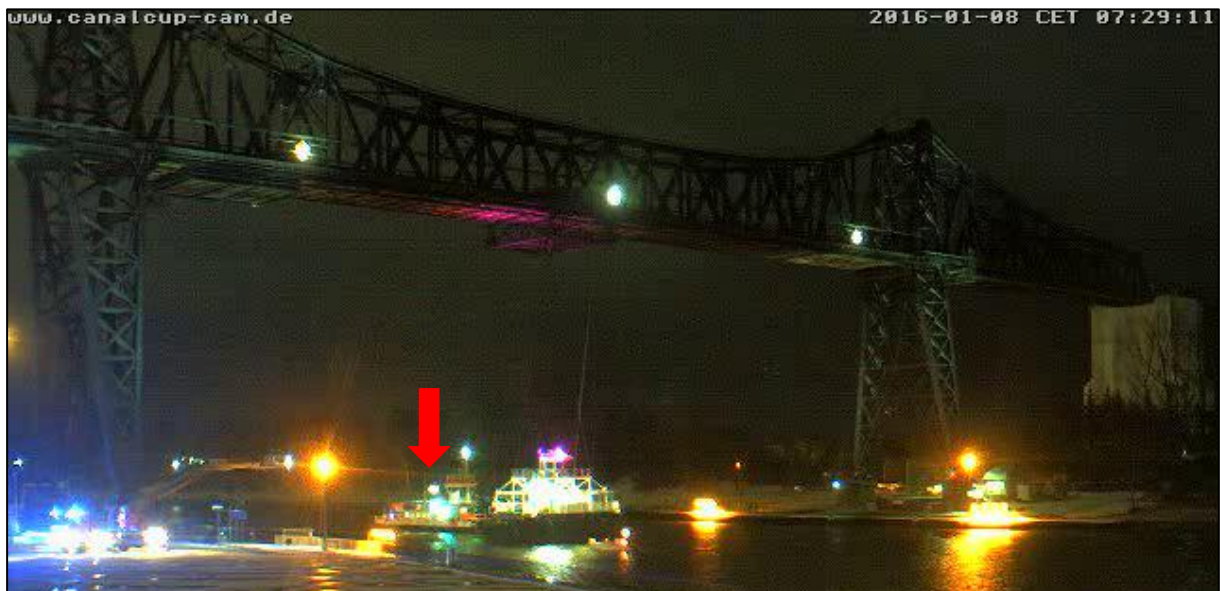
Abbildung 16: Rettungsmaßnahmen: Eintreffen der MEMEL am Unfallort, 08.01.16, 07:29 Uhr

Das Schlauchboot blieb bis zum Eintreffen der Kanalfähre MEMEL um 07:29 Uhr bei der Schwebefähre und blieb dann weiter auf Standby (vgl. Abb. 16). Die Kanalfähre NOBISKRUG, das Arbeitsboot SEHESTEDT und der Schlepper NOK1 wurden ebenfalls zur Unterstützung der Rettungsarbeiten angefordert. Die Feuerwehr forderte weitere Rettungsboote an, um bei einem eventuellen Sturz der Schwebefähre ins Wasser schneller reagieren zu können. Die Rettungsboote blieben auf Standby. Zusätzlich wurde die Freiwillige Feuerwehr Eckernförde mit ihrer Tauchereinheit nachalarmiert.

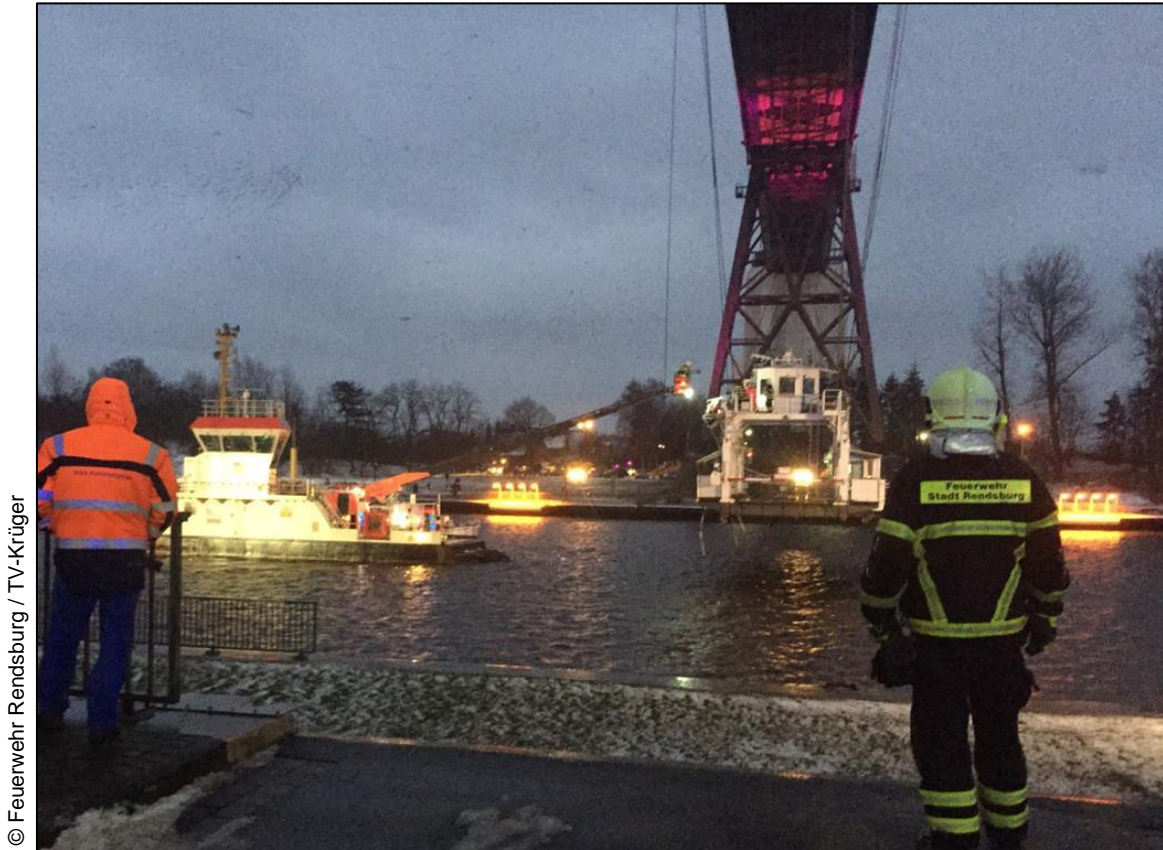
Abbildung 17: Rettungsmaßnahmen: Übersteigen der Rettungskräfte auf die Schwebefähre

Zwei Löschfahrzeuge der Feuerwehr Rendsburg waren zwischenzeitlich auf die MEMEL verladen worden. Um 07:36 Uhr konnten die Rettungskräfte von der MEMEL über die Drehleiter eines der Löschfahrzeuge auf die Schwebefähre übersteigen und mit der Verletztenversorgung beginnen (vgl. Abb. 17 bis 19). Der Wind war anfangs

noch zu stark, um sicher anleitern zu können, so dass zwar Rettungskräfte auf die Schwebefähre gelangen konnten, aber zunächst kein sicherer Krankentransport des verletzten Schwebefährenführers von der Schwebefähre auf die MEMEL möglich war.

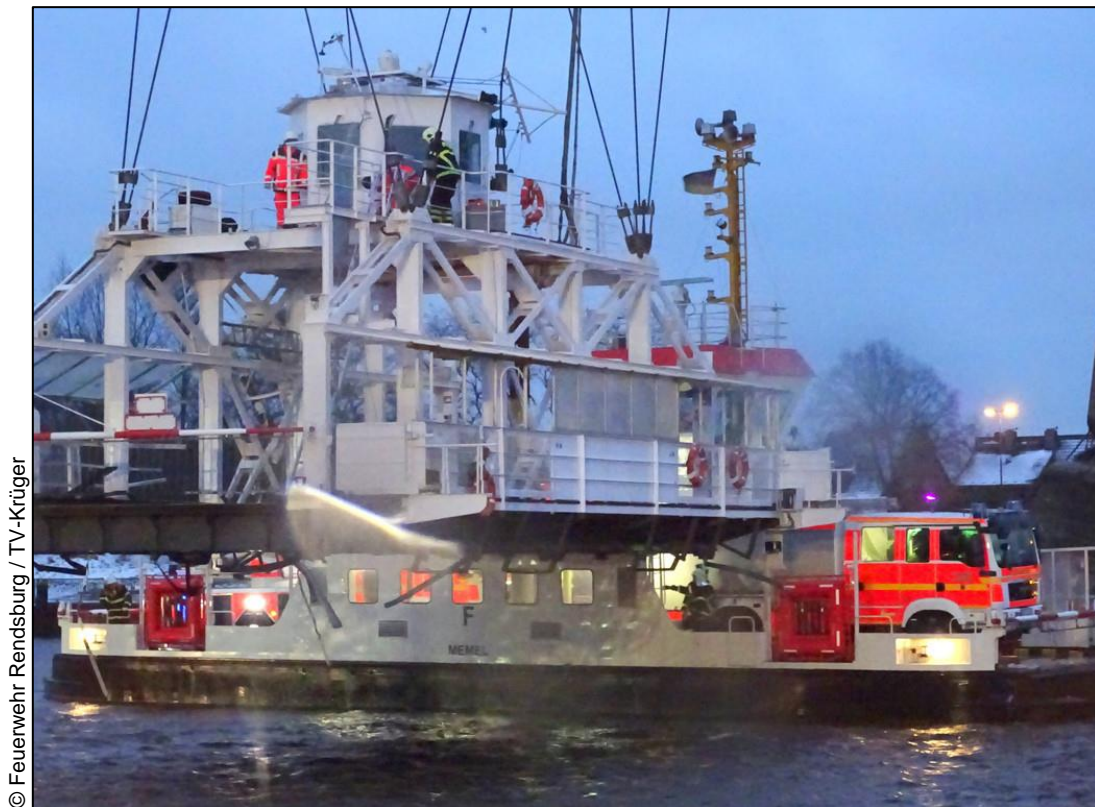
Abbildung 19: Rettungsmaßnahmen: Löschfahrzeuge auf der MEMEL und Verletztenversorgung auf der Schwebefähre

Der verletzte Fahrgast konnte die Schwebefähre um 07:39 Uhr über die Drehleiter verlassen. Die Rettung des Schwebefährenführers erwies sich als schwierig, da der Ausgang zum Führerhaus durch den Zusammenstoß so stark beschädigt worden war, dass eine Rettung über diesen Weg nicht möglich war. Der Einsatz wurde auch durch die gekappte 400 Volt Schleifstromleitung der Schwebefähre erschwert, die auf dem Oberdeck Funken sprühte und daher zunächst landseitig abgestellt werden musste, um niemanden zu gefährden.

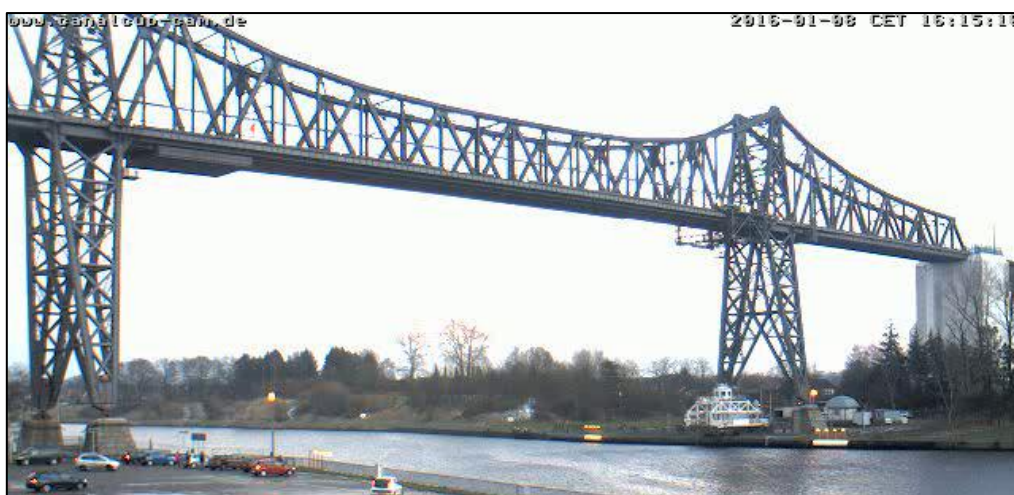
Abbildung 21: Bergung der havarierten Schwebefähre, 08.01.16, 16:15 Uhr

Ab 13:18 Uhr konnte die Schwebefähre erfolgreich Meter um Meter in Richtung des Südufers gezogen werden. Die Bergung nahm insgesamt knapp drei Stunden in Anspruch, dann konnte die Schwebefähre am Südufer gesichert werden und stellte kein Schifffahrtshindernis mehr dar (vgl. Abb. 21).

Um 16:15 Uhr konnte der Nord-Ostsee-Kanal wieder für die Schifffahrt freigegeben werden. Die Sperrung für den Bahnverkehr dauerte hingegen wegen der weiteren notwendigen Arbeiten am Fährüberwagen der Schwebefähre auf der Rendsburger Eisenbahnhochbrücke an.

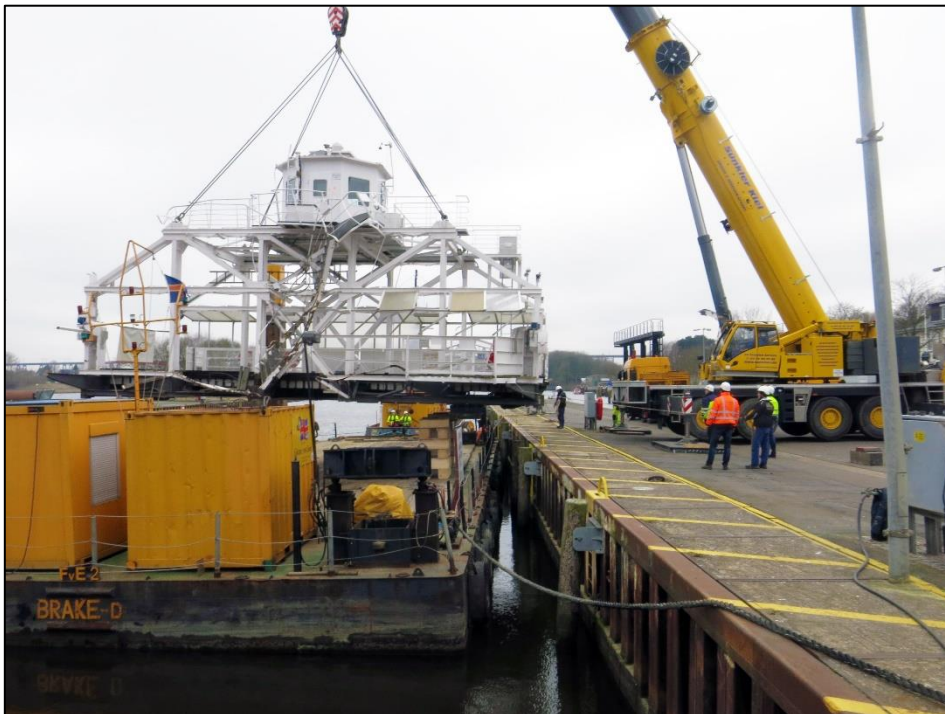
Abbildung 22: Entladen der Schwebefähre auf dem Bauhof des WSA

Die Schwebefähre, bestehend aus dem rund 37 t schweren Fährkörper, der Aufhängung aus 12 Stahlseilen á 350 kg pro Seil und dem rund 41 t schweren Fährüberwagen, wurde nach dem Unfall demontiert und zum nahe an der Eisenbahnhochbrücke gelegenen Bauhof des WSA verbracht.

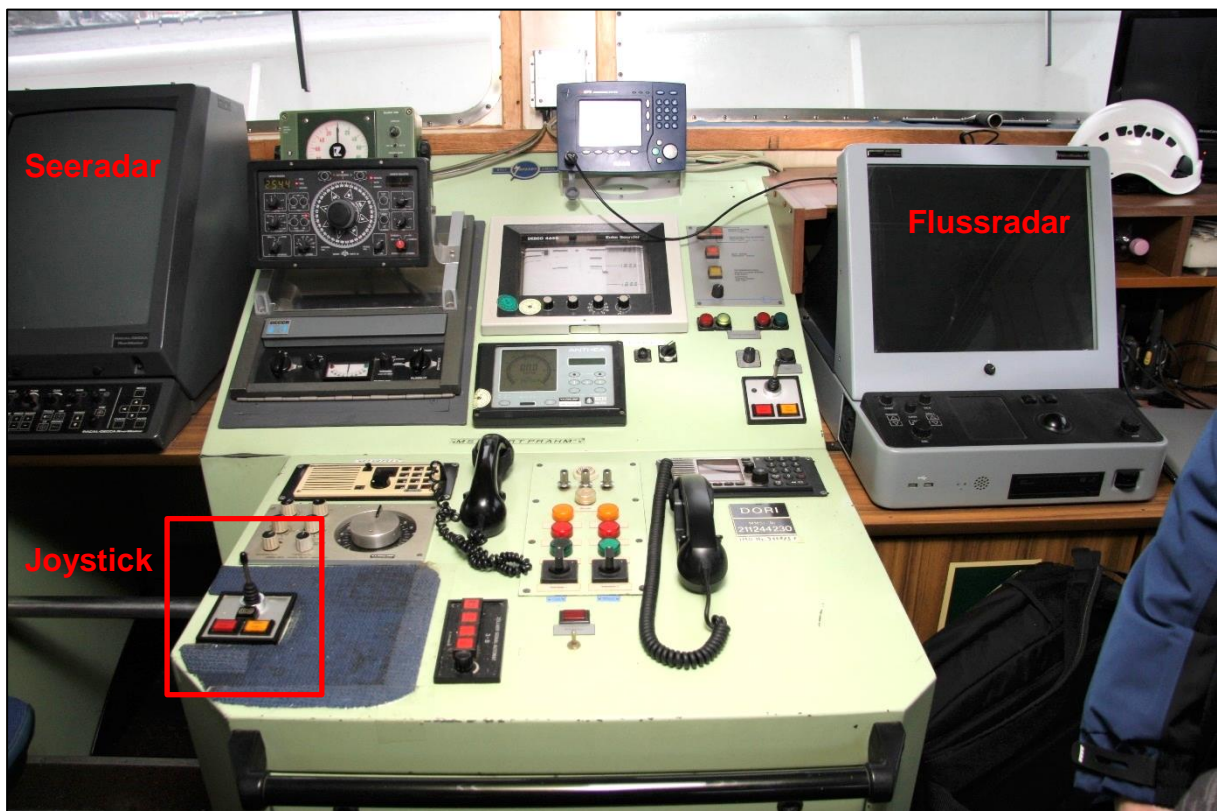
Abbildung 25: Fahrstand der EVERT PRAHM, Joystick-Steuerung, aufgenommen am 08.01.2016

Der Kadett, der zum Unfallzeitpunkt als Rudergänger fungiert hatte, absolvierte sein zweites Ausbildungspraktikum von der Seefahrtsschule. Er war seit dem 28. Oktober 2015 an Bord der EVERT PRAHM und wurde dort im Brückendienst ausgebildet. Zum Unfallzeitpunkt steuerte er mit dem Joystick (vgl. Abb. 25).

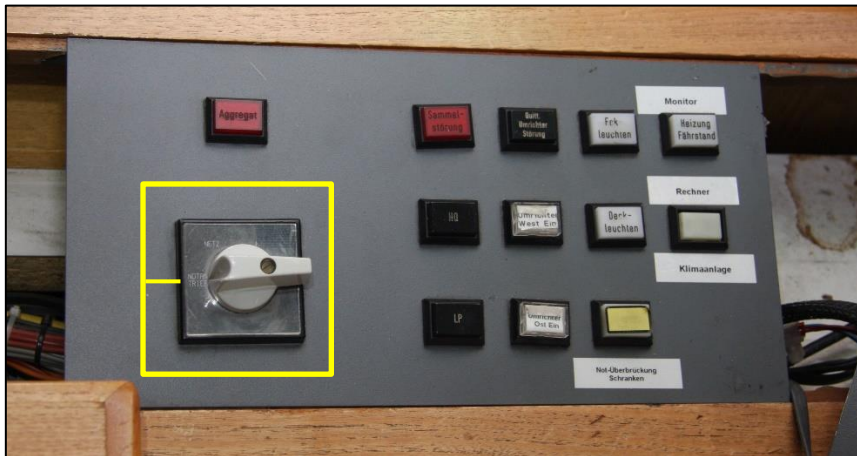
Abbildung 33: Betriebswahlschalter auf „Notbetrieb“ geschaltet

Für die Gleichstrommotoren waren Akkus auf der Schwebefähre installiert, die sich durch Umlegen eines Schalters für die Stromzufuhr auf dem Bedienpult aktivieren

ließen. Bei Besichtigung des Fahrstands durch die BSU und die WSP Kiel stand der Schalter auf „Notbetrieb“ (vgl. Abb. 33).

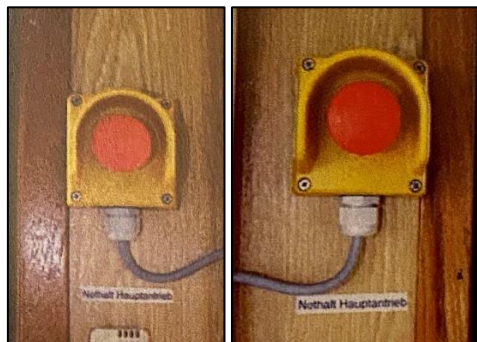
Abbildung 36: Nothalt-Taster im Führerhaus der Schwebefähre

Seitlich neben den jeweiligen Bedienpulten für die Überfahrt zum Nord- bzw. zum Südufer befanden sich Nothalt-Taster für den Hauptantrieb, deren Funktionsweise in der Bedienungsanleitung beschrieben wurde (vgl. Abb. 36)

Hinsichtlich der Nothalt-Funktion (vgl. Nothalt-Taster in Abb. 46) stellten die Gutachter fest, dass ein Betätigen des Tasters eine Trennung der elektrischen Speisung von dem für den Vortrieb der Schwebefähre verantwortlichen Strompfad bewirkt hätte. Die Schwebefähre wäre demnach in einem solchen Fall durch Reibung abgebremst und damit angehalten worden. Die durchgeführte Überprüfung der Not-Aus-Schaltung im Führerhaus als auch auf den beiden Laufwagen ergab, dass die sofortige Abschaltung funktionsbereit war und keine Mängel aufwies.

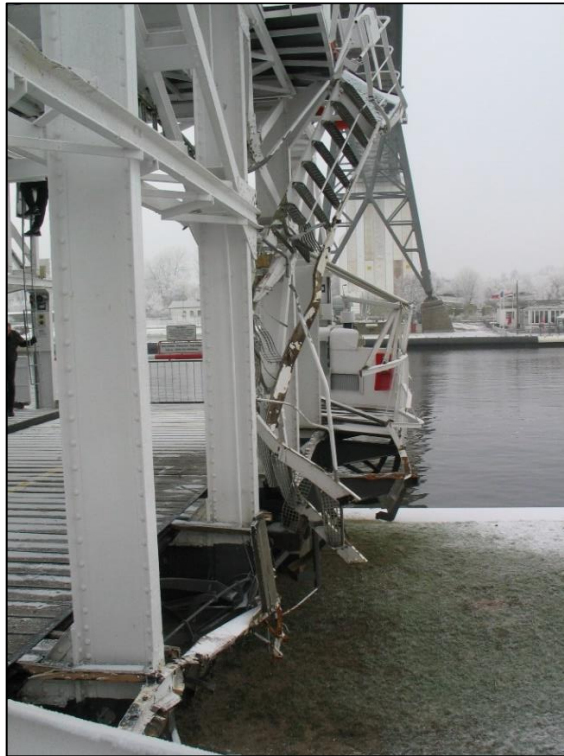
Folgende grobe Schäden an der Schwebefähre (vgl. Abb. 38 bis 43) werden nachfolgend genannt:

Abbildung 41: Blick auf die zerstörte Passagierplattform und den Zugang zum Fahrstand

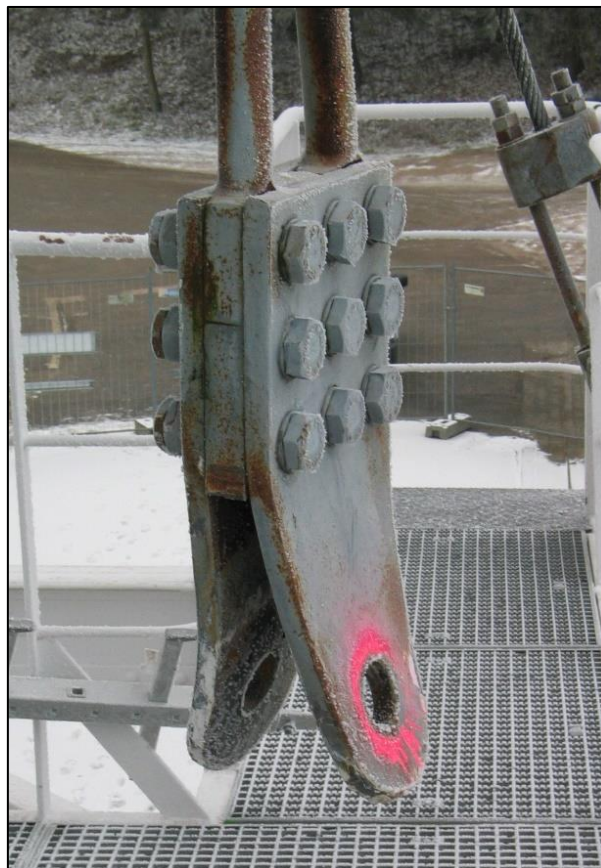
Abbildung 42: Gebrochene Aufhängung von der Nordwest-Seite

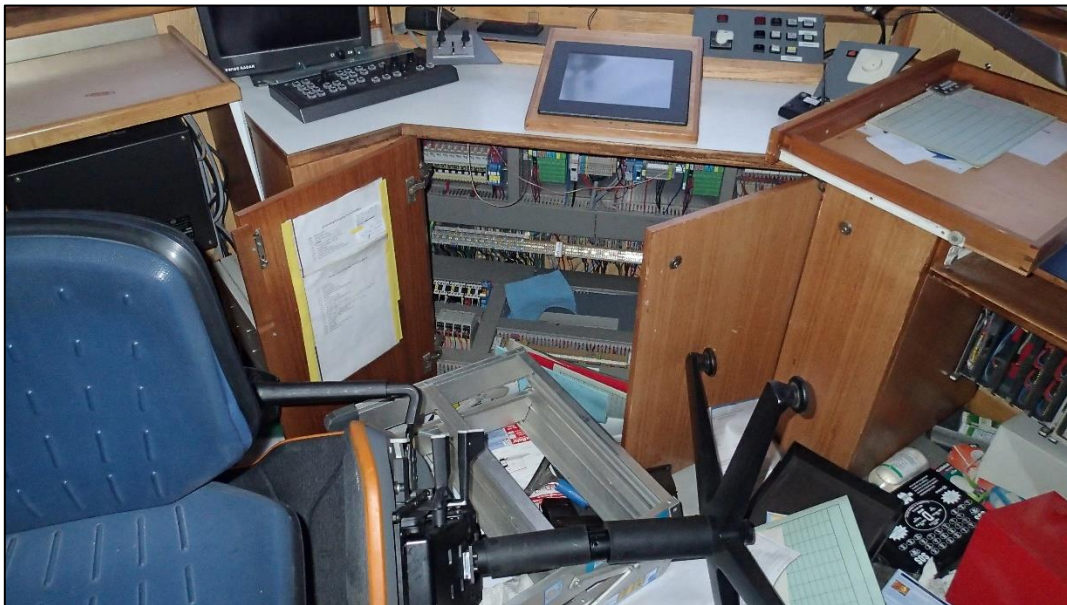
Der Fahrstand war massiv in Mitleidenschaft gezogen worden (vgl. Abb. 44).

Abbildung 44: Blick in den Fahrstand von der Tür aus

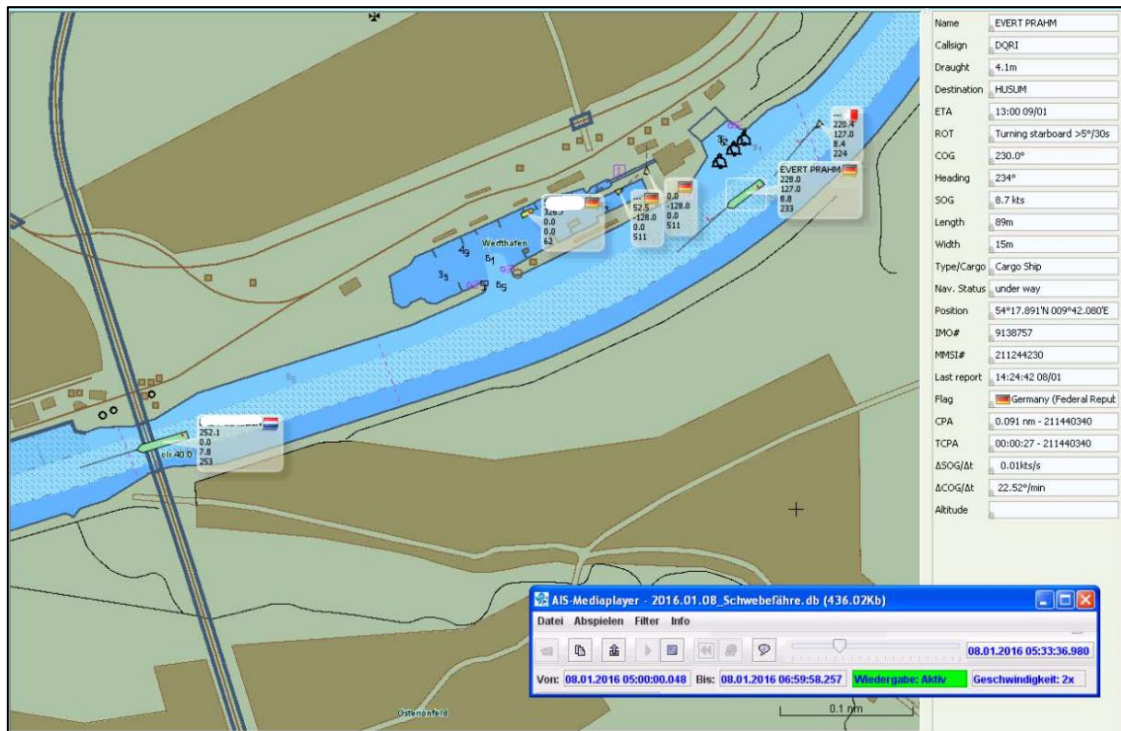
Abbildung 51: Passieren der Hochbrücke durch „Schiff A“ vor dem Unfall, 08.01.2016, 06:33:36 Uhr

Das erste Schiff im Konvoi, „Schiff A“ passiert um 06:33 Uhr die Rendsburger Eisenbahnhochbrücke mit einer Geschwindigkeit von 7,8 kn über Grund⁷ (vgl. Abbildung 51). Dahinter folgten die EVERT PRAHM (8,7 kn, Kurs über Grund (COG) 230,0°, anliegender Kurs (HDG) 234°) sowie das letzte Schiff im Konvoi, „Schiff B“ mit 8,4 kn. Die Aufzeichnung weist eine Synchronisierungsabweichung auf, da die Geschwindigkeit der EVERT PRAHM in der auf der rechten Seite eingeblendeten Detailleiste mit 8,7 kn angegeben wird, während die neben dem Schiffssymbol mitlaufende Detailanzeige 8,8 kn aufführt.

Unabhängig von der generellen Feststellung, dass derartige AIS-Daten immer mit geringfügigen Abweichungen in der Darstellung verbunden sind (vgl. Abb. 51: Anzeige einer Geschwindigkeit von 8,7 kn und 8,8 kn für die EVERT PRAHM im gleichen AIS-Plot), ergibt sich aus den Aufzeichnungen in der Gesamtheit die Feststellung, dass die EVERT PRAHM die zulässige Geschwindigkeit überschritten hatte. Die BSU-Untersucher gehen aber davon aus, dass diese Geschwindigkeitsüberschreitung um 0,6 kn bis 0,7 kn (entsprechend 0,36 m/s bei 0,7 kn) keine Auswirkung auf den Zusammenstoß hatte. Ein Aufstoppen wäre auch bei Einhalten der 8,1 kn nicht mehr möglich gewesen, und das zusätzliche Reaktionszeitfenster bei kanalkonformer Geschwindigkeit hätte nicht für ein erfolgversprechendes Ausweichmanöver gereicht.

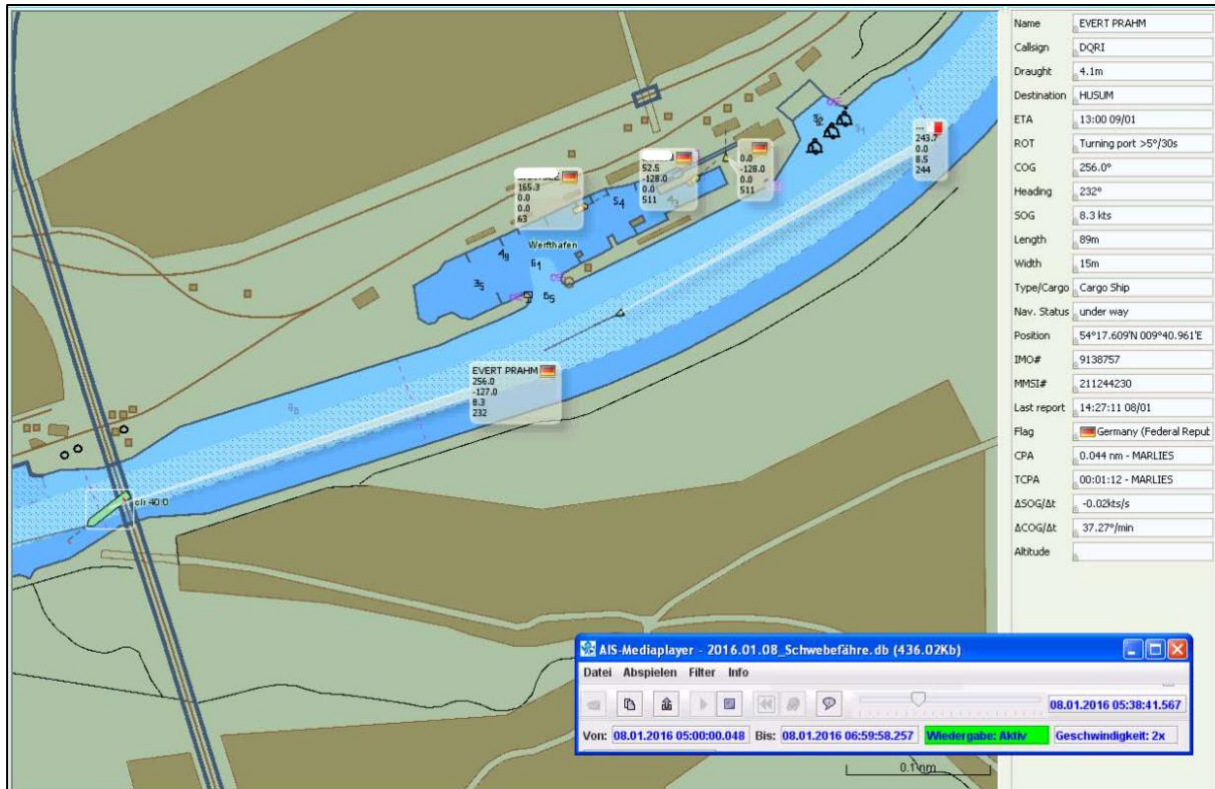
Abbildung 62: EVERT PRAHM nach dem Zusammenstoß, 08.01.2016, 06:38:41 Uhr

Der Kurs über Grund und der anliegende Kurs der EVERT PRAHM bleiben während der Annäherung an die Brückenquerung nahezu unverändert. Die Geschwindigkeit wird auch unmittelbar vor der Brückenunterfahrung noch mit 8,8 kn angezeigt. Der Zusammenstoß mit der Schwebefähre ereignete sich zwischen der vorherigen und der folgenden Abbildung.

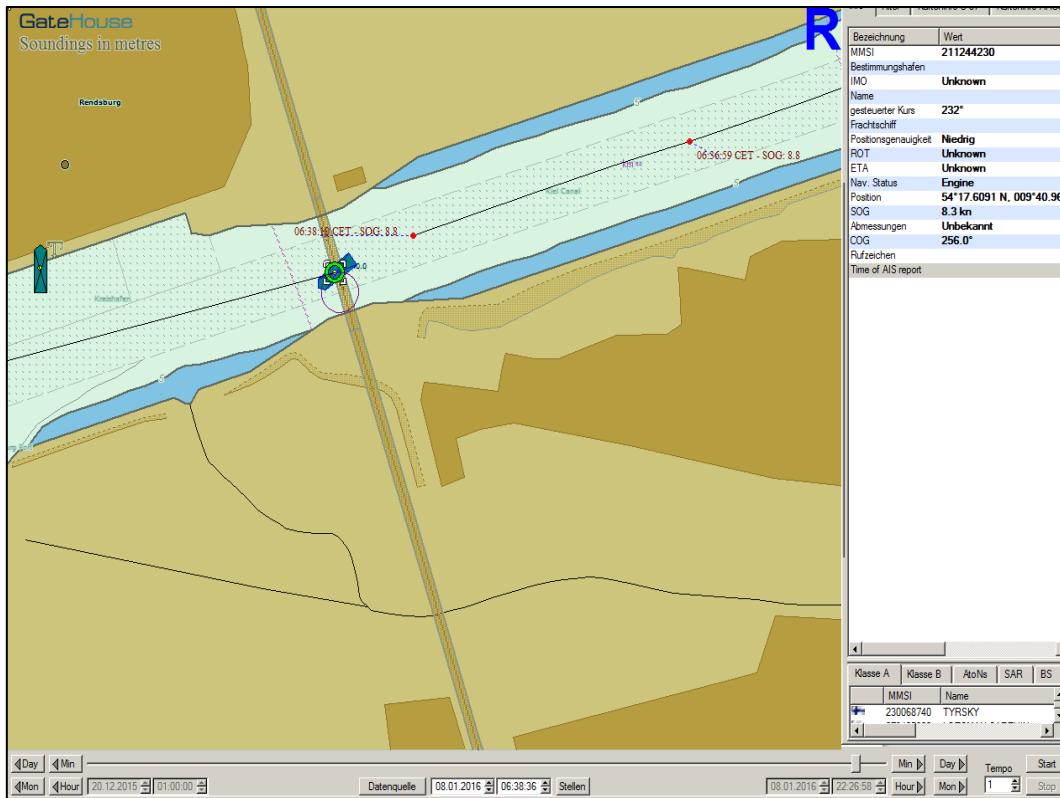
Abbildung 67: EVERT PRAHM nach dem Zusammenstoß, 08.01.2016, 06:38:36 Uhr

Aus den Aufzeichnungen der WSP Leitstelle geht ebenfalls hervor, dass die EVERT PRAHM bis unmittelbar vor der Brückenquerung mit nahezu unverändertem Kurs über Grund und anliegendem Kurs fuhr. Die Geschwindigkeit wird mit konstant 8,8 kn angegeben. In dem nächsten aufgezeichneten Plot von 06:38:36 Uhr ist es bereits zum Unfall gekommen (vgl. Abb. 67).

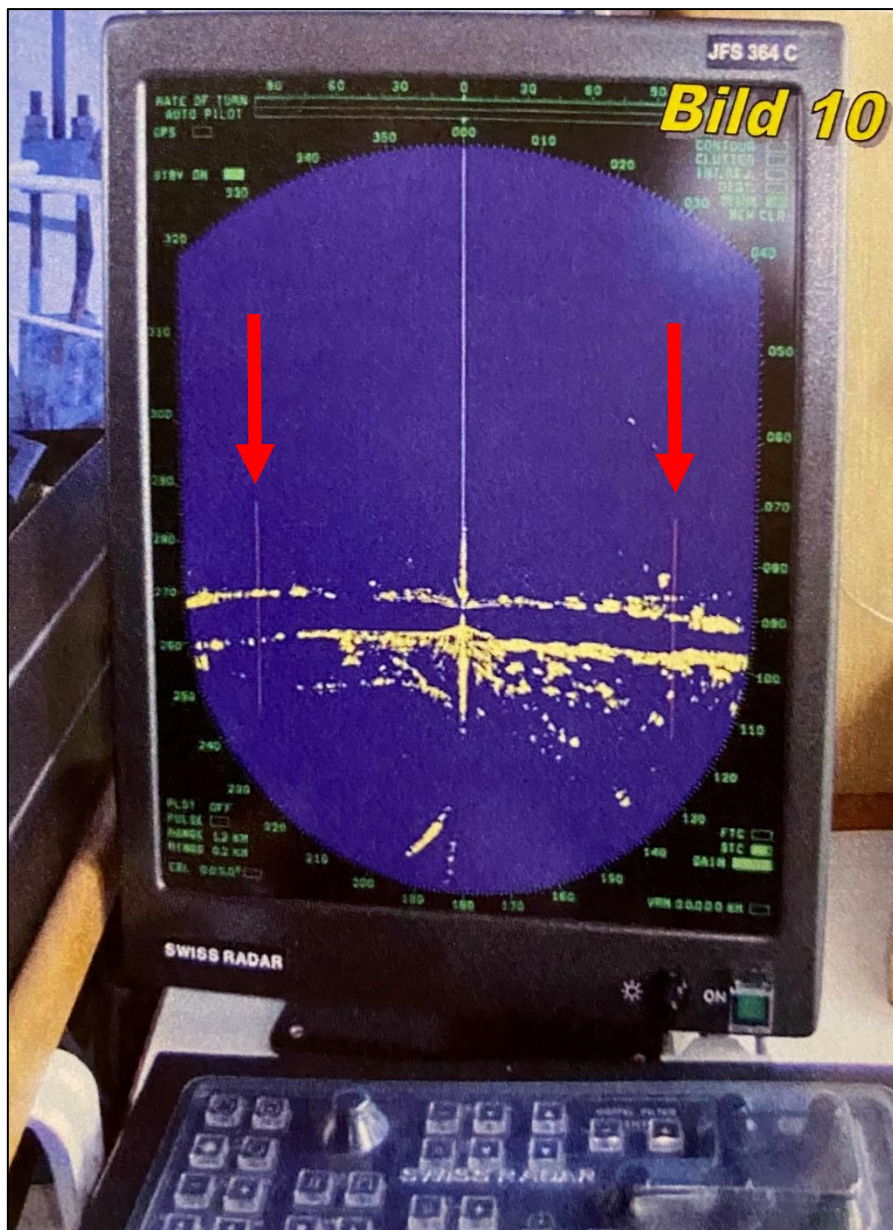
Abbildung 69: Radaranlage der Schwebefähre, Aufnahme v. 20.12.2012, Bild aus Gutachten DNV GL zu Notstoppeinrichtungen

Die Radaranlage der Schwebefähre wurde durch die Wasserschutzpolizei Kiel geprüft, ohne dass Anhaltspunkte für eine Fehlfunktion festgestellt werden konnten.

Auf dem beispielhaften Radarbild (vgl. Abb. 69) sind deutlich die beiden Abstandsmarkierungen des einzuhaltenden Sicherheitsbereiches zur durchgehenden Schifffahrt zu erkennen (rote Pfeilmarkierungen). Da die Radaranlage zum Zeitpunkt der erstmaligen Besichtigung nach dem Unfall in dessen Folge stromlos vorgefunden wurde, ließ sich im Nachhinein nicht feststellen, ob die Radaranlage am Unfallmorgen in Betrieb gewesen war.

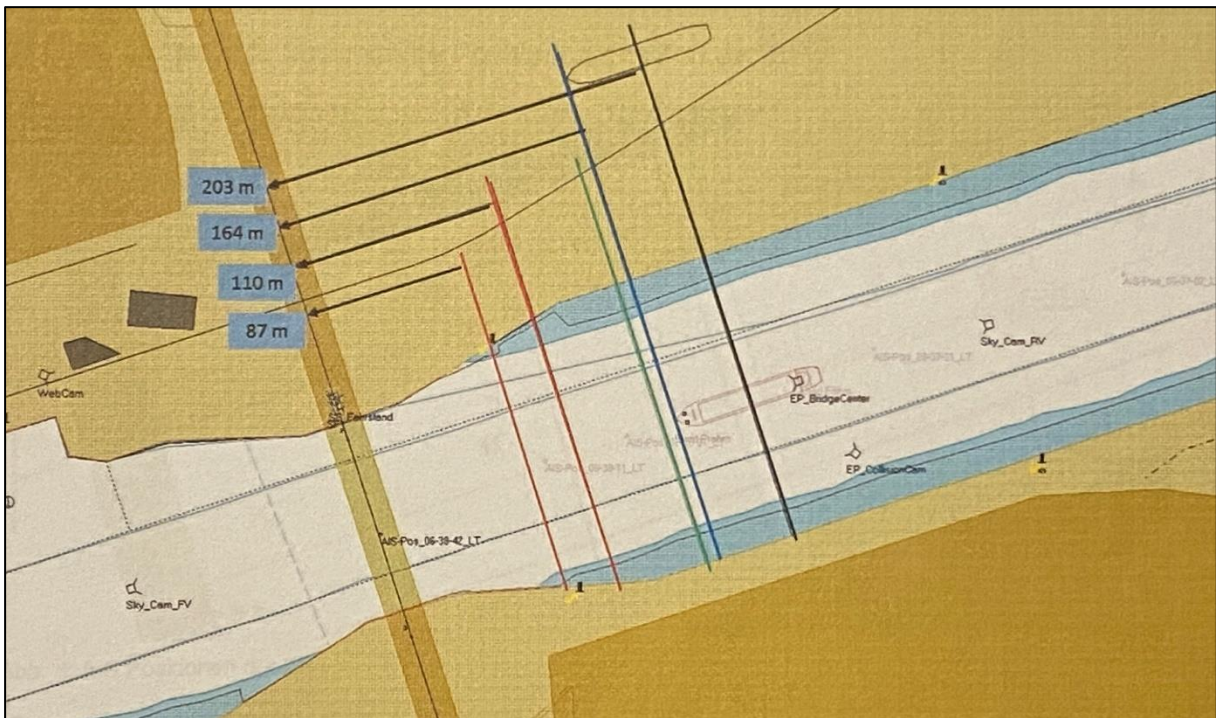
Abbildung 70: Manöverpunkte der EVERT PRAHM aus GDWS-Gutachten

In dem Gutachten werden sodann zwei Manöverpunkte aus AIS-Positions- und Geschwindigkeitsangaben der EVERT PRAHM hergeleitet (vgl. Abb. 70).

Die rote Linie („Manöverpunkt“) bei 87 m entspräche demnach einer Reaktionszeit von 12 Sekunden, während die rote Linie bei 110 m einer Reaktionszeit von 17 Sekunden entspräche. Die blaue Linie soll laut Gutachten die Position des Bugs der EVERT PRAHM bei Losfahren der Schwebefähre angeben (164 m Entfernung, 45 Sekunden vor Zusammenstoß) und die grüne Linie die Position 2 Sekunden nach Losfahren der Schwebefähre.

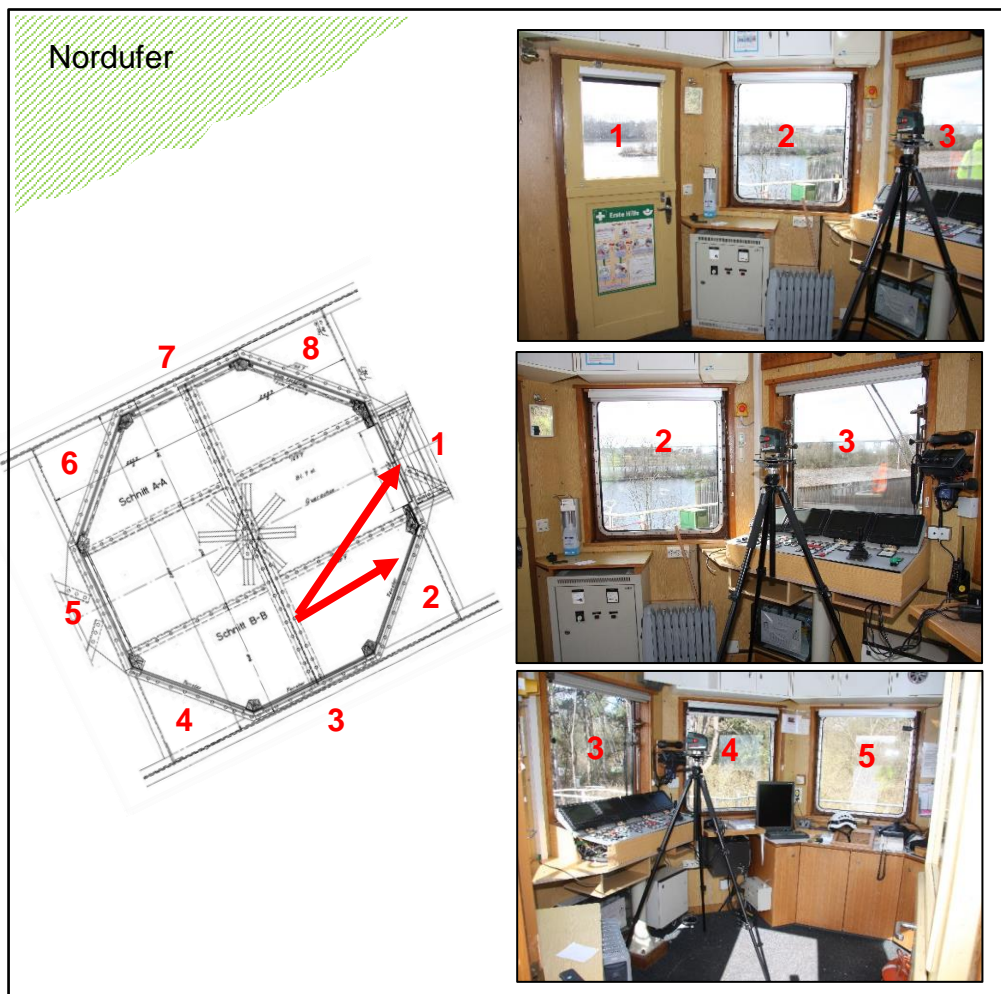
Abbildung 74: Fensteranordnung im Führerhaus der Schwebefähre

Es kamen nur zwei Fenster in Betracht, durch die die Annäherung der EVERT PRAHM theoretisch hätte beobachtet werden können: Fenster 1 und 2 (vgl. rote Pfeilmarkierungen in Abb. 74). Diese Aussage berücksichtigt nicht die Witterungsverhältnisse der Unfallnacht, da die Sichtkreismessung allein die durch die bauliche Anordnung der Fenster ermöglichten Sichtwinkel ermittelt.

Die Fenster in die direkten Fahrrichtungen (Abb. 74, Fenster 3 für Fahrten ans Südufer und Fenster 7 für Fahrten ans Nordufer) und das Fenster 5 sind mit jeweils einem Scheibenwischer ausgestattet. Alle Fenster sind von innen mit Sonnenblenden versehen. Keines der acht Fenster verfügt über eine eigene Heizung mittels Heizdrähten.
