Untersuchungsbericht 12/16

Schwerer Seeunfall

**Zusammenstoß der Schwebefähre Rendsburg
mit dem Frachter EVERT PRAHM mit
anschließender Grundberührung
der EVERT PRAHM
am 8. Januar 2016**

25.03.2020

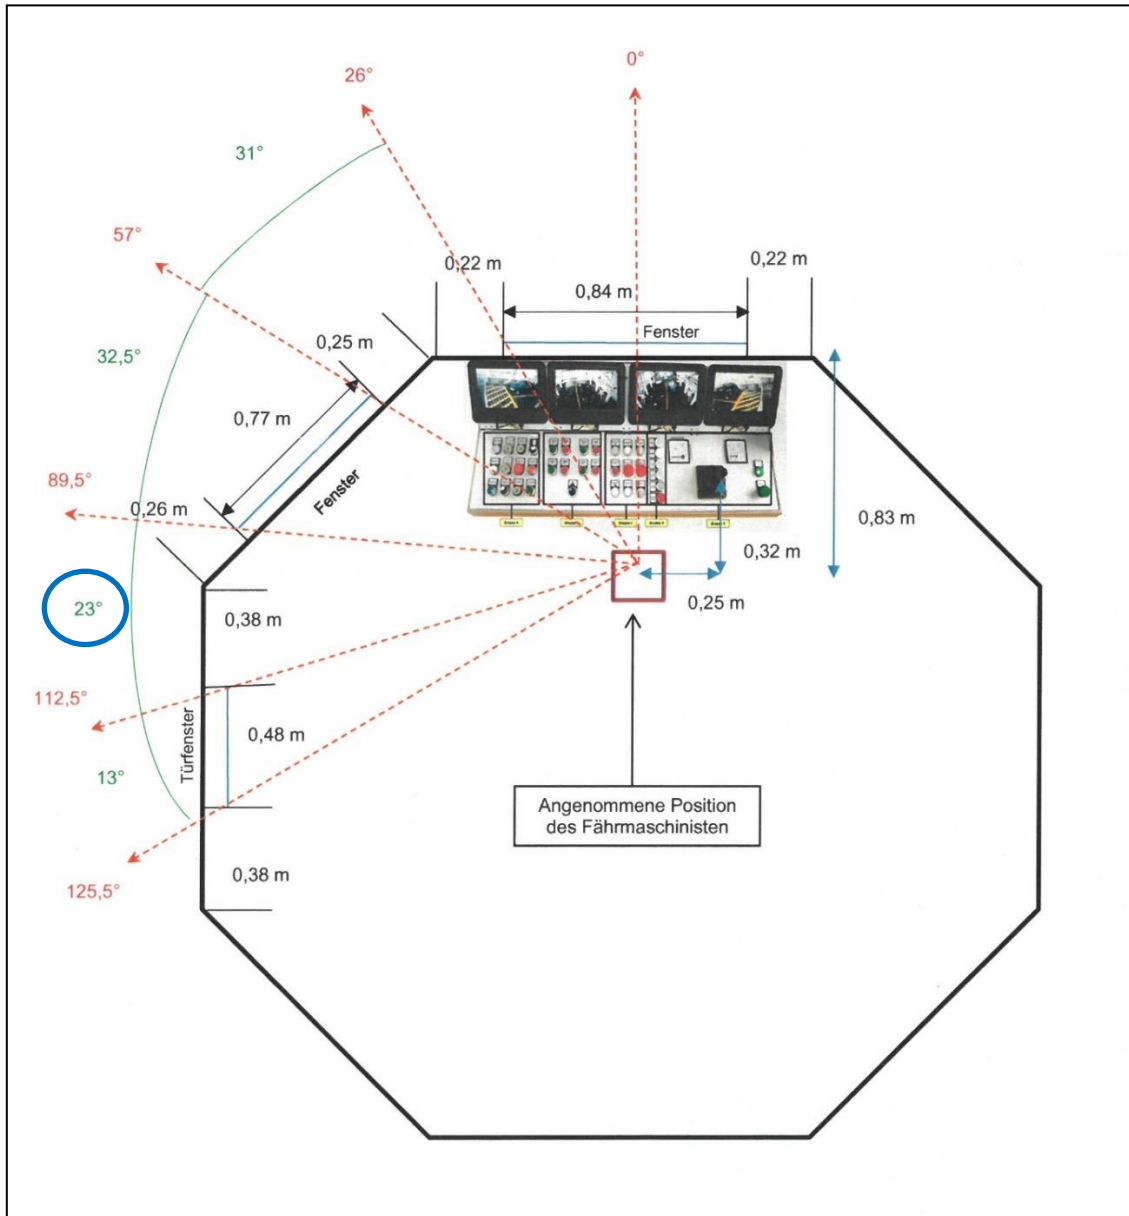
Abbildung 76: Sichtwinkel

Die Messungen beschränkten sich auf die für die Kollision mit der EVERT PRAHM relevanten Sichtwinkel. Diese wurden mit Hilfe eine Laser-Wasserwaage und einer 360° Peilscheibe, die auf einem Stativ montiert waren, ermittelt (vgl. Abb. 76).

Die folgende Abbildung überträgt die gemessenen Winkel auf die Seekarte zum Zeitpunkt des Passierens des ersten Konvoischiffs („Schiff A“, grüner Punkt in Abb. 77). Die EVERT PRAHM ist als roter Punkt und das ihr nachfolgende Konvoischiff („Schiff B“) als blauer Punkt gekennzeichnet. Durch den Türrahmen und die Wand zwischen Fenster 1 und 2 entsteht ein „toter Winkel“ von 23° (vgl. blaue Kreismarkierung in Abb. 76).

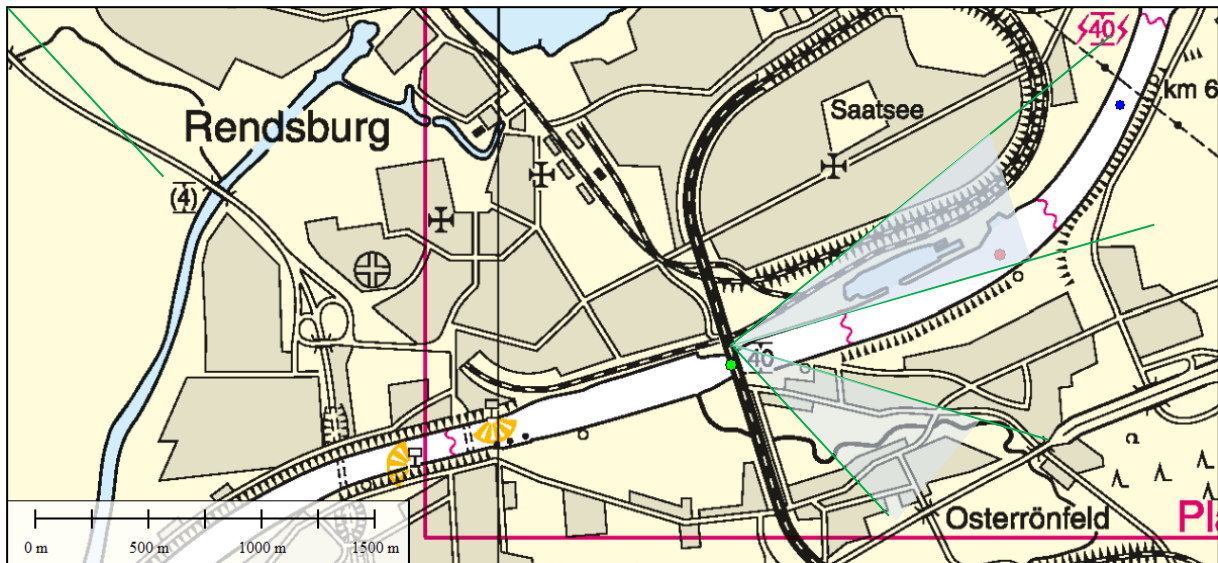
Abbildung 77: Sichtwinkel zum Zeitpunkt der Passage des ersten Konvoischiffes

Die Sichtkreismessung und die daraus abgeleitete Sichtwinkelbestimmung ergaben, dass die Sicht auf die EVERT PRAHM zum Zeitpunkt des Passierens des ersten Konvoischiffes den baulichen Gegebenheiten im Führerhaus der Schwebefähre nach prinzipiell möglich war. Es ist jedoch auch festzustellen, dass bei unveränderter Standposition des Fährführers ein großer Teil des Nord-Ostsee-Kanals, insbesondere die nähere Umgebung der Schwebefähre bei Sicht nach Ost-Nord-Ost, im „toten Winkel“ lag.

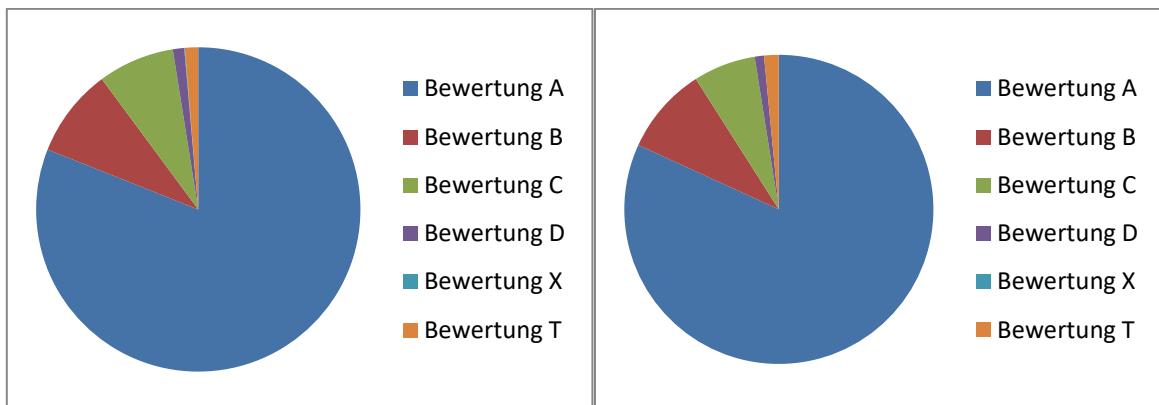
Abbildung 81: Vergleich des Fahrverhaltens – grafische Auswertung

Insgesamt wurden 6.648 Überfahrten der Schwebefähre im Zeitraum 01.10.2015 bis 09.01.2016 ausgewertet. Dadurch, dass die Schichtpläne der eingesetzten Fährführer bei der Auswertung berücksichtigt wurden, ließ sich in einer Gesamtschau des Fahrverhaltens nach den o.g. Kategorien feststellen, dass sich das Fahrverhalten des Fährführers vom Unfalltag nicht von dem seiner Kollegen unterschied (vgl. Abb. 81).

Die linke Grafik zeigt das Fahrverhalten des Fährführers vom Unfalltag im analysierten Gesamtzeitraum, die rechte das Fahrverhalten seiner Kollegen. Auch aus der prozentualen Auswertung ist ersichtlich, dass die Unterschiede im kumulierten Fahrverhalten allenfalls marginal sind (vgl. Tab. 5).

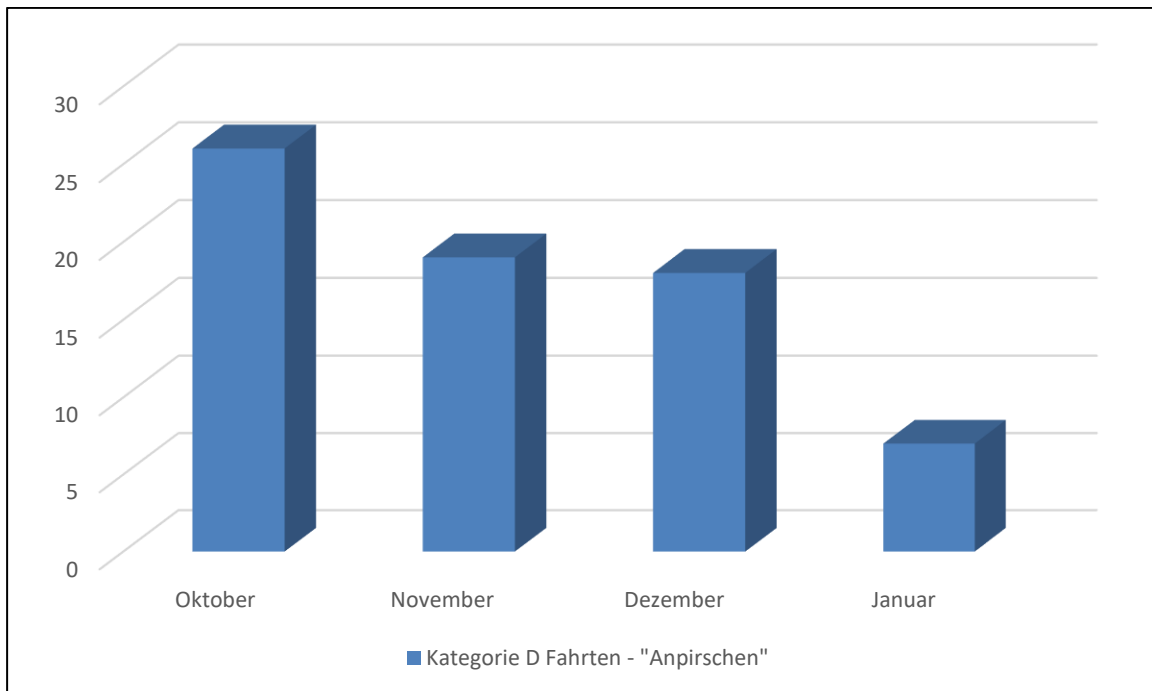
Abbildung 82: Schwebefähre: Fahrten mit deutlicher Unterschreitung des Sicherheitsabstandes

Die Auswertung ergab, dass bei ca. 1 % der Überfahrten der Schwebefähre das von den befragten Kanallotsen beschriebene Fahrverhalten (Kategorie D, „Anpirschen“) beobachtet werden konnte. Die Schwebefähre legte trotz passierenden Schiffsverkehrs ab und fuhr auf das Schiff zu, um dann in direkt am Heck zur anderen Uferseite zu fahren. In Fallzahlen ausgedrückt konnte dieses Fahrverhalten beim Schwebefährenführer vom Unfalltag 37-mal und bei dessen Kollegen 33-mal beobachtet werden. Diese ganz eindeutigen Verstöße gegen die Anweisungen des WSA Kiel-Holtenau hinsichtlich einzuhaltender Sicherheitsabstände fanden zu unterschiedlichen Tages- und Nachtzeiten und über den jeweiligen Monat verteilt statt. Dieses Fahrverhalten wurde dadurch zu etwas, was regelmäßig, teilweise sogar täglich im Nord-Ostsee-Kanal beobachtet werden konnte (vgl. Abb. 82 und 83).

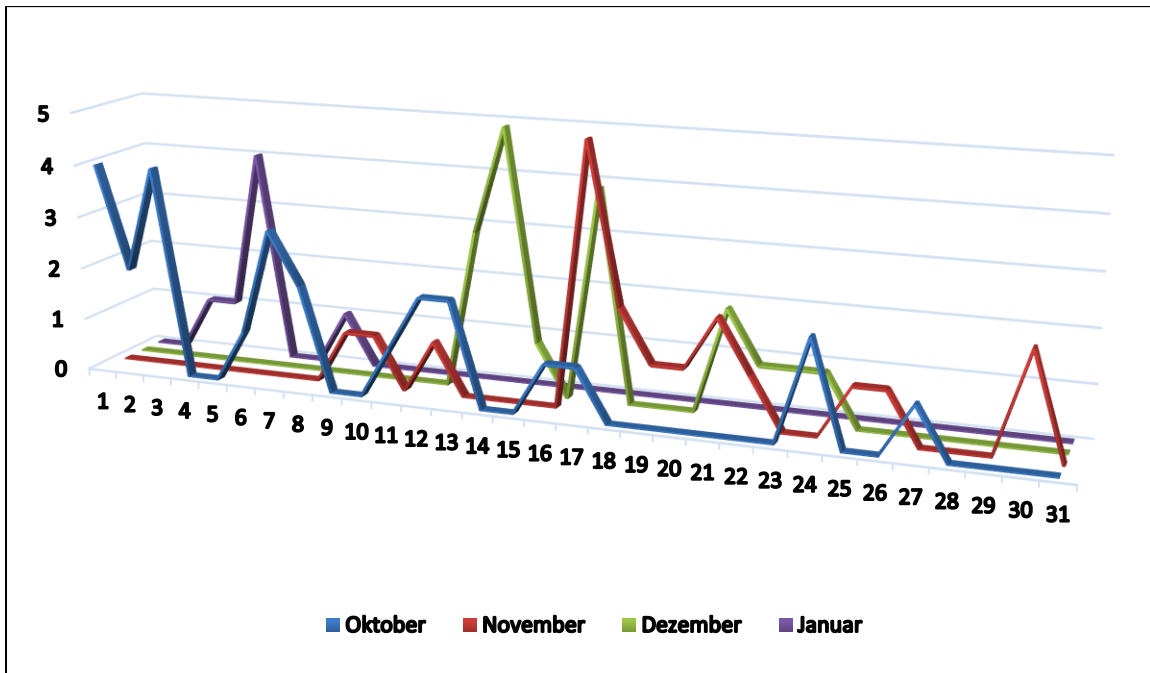
Abbildung 83: Verteilung der Verstöße auf die Tage der jeweiligen Monate

Die Fahrten mit deutlicher Unterschreitung des Sicherheitsabstandes verteilten sich jeweils über den ganzen Monat. Es konnte nicht festgestellt werden, dass etwa an bestimmten Wochentagen (z.B. montags) häufiger Unterschreitungen der Sicherheitsabstände erfolgten, als an anderen Wochentagen. Auf Basis dieser Auswertungen kann ausgeschlossen werden, dass es sich beim Losfahren der Schwebefähre am Unfallmorgen trotz zeitgleich passierenden Seeverkehrs um ein Novum oder zumindest etwas Außergewöhnliches handelte. Wer den Nord-Ostsee-Kanal regelmäßig durchfuhr konnte früher oder später dieses Fahrverhalten der Schwebefähre beobachten. Die Auswertung untermauert daher die Zeugenaussagen der beteiligten Lotsen auf der EVERT PRAHM und dem nachfolgenden Konvoischiff, wonach das Losfahren der Schwebefähre nicht per se zur Annahme der Gefahr eines Zusammenstoßes führte. Vielmehr geht die BSU davon aus, dass die Schwebefähre regelmäßig derart auffällig fuhr und insoweit bei der Berufsschifffahrt ein gewisser Gewöhnungseffekt eingetreten sein konnte.

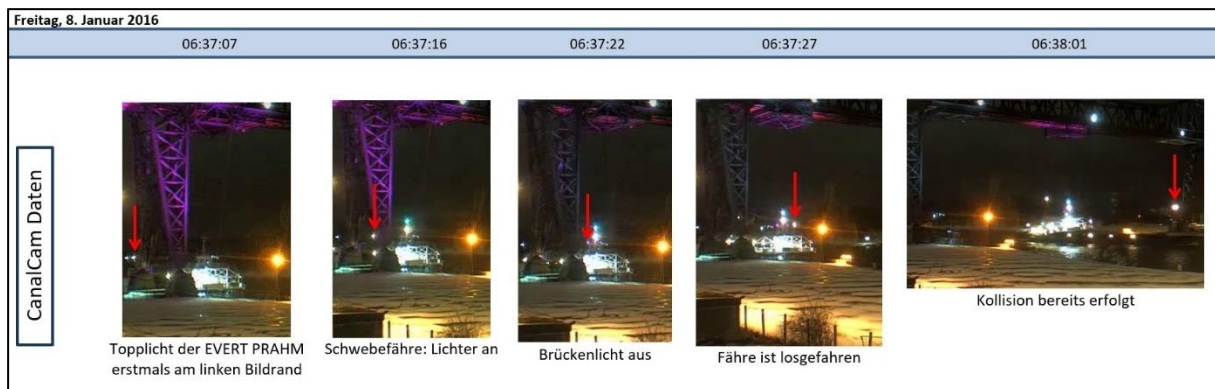
Abbildung 84: Video: Unfallsequenz

Als der Schwebefährenführer am Unfallmorgen nach dem Passieren von „Schiff A“ am Nordufer festgemacht hatte, war das Topplicht der EVERT PRAHM bereits im Video zu erkennen, als auf der Schwebefähre die Signallichter angingen (vgl. Abb. 84, roter Pfeil = Topplicht der EVERT PRAHM). Innerhalb der sechs Sekunden danach wurde der Sturmhaken gelöst, woraufhin das violette Brückenlicht ausging. Binnen weiterer fünf Sekunden bewegte sich die Schwebefähre vom Anleger weg und damit unmittelbar auf die EVERT PRAHM zu.

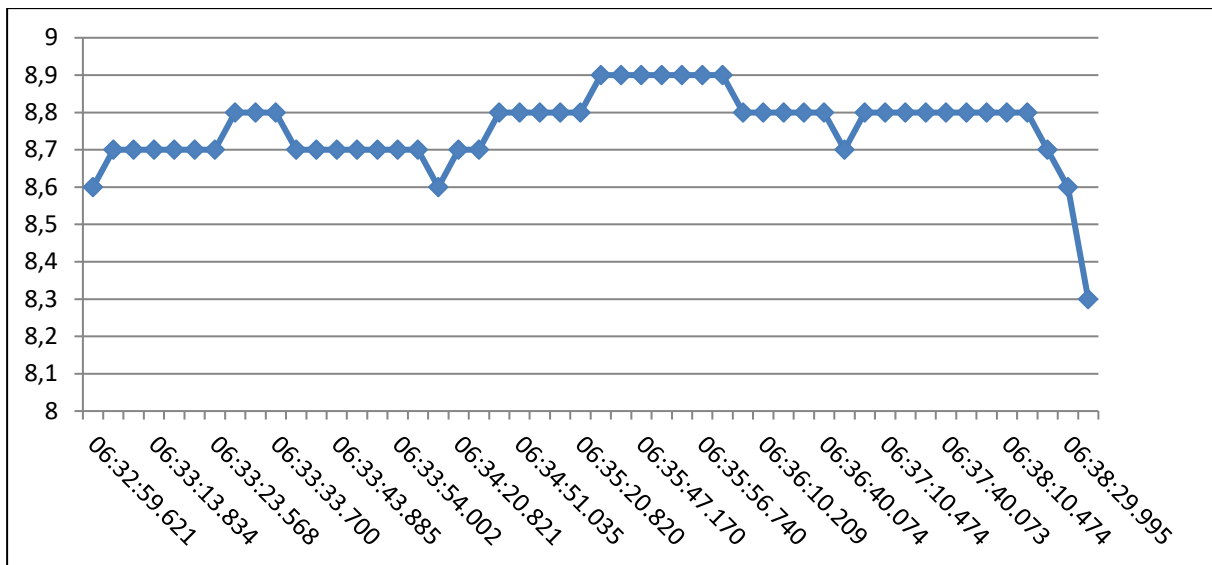
Abbildung 86: AIS-Geschwindigkeitsprofil EVERT PRAHM

Die EVERT PRAHM galt am Unfalltag aufgrund ihres Tiefgangs von 4,1 m als Schiff der Verkehrsgruppe 3 und unterlag damit einer Geschwindigkeitsbeschränkung von 15 km/h bzw. 8,1 kn. Die vor und hinter der EVERT PRAHM im Konvoi fahrenden Schiffe waren ebenfalls der Verkehrsgruppe 3 zugeordnet. Die BSU erstellte ein Geschwindigkeitsprofil für die EVERT PRAHM auf Basis der AIS-Daten (vgl. Abb. 86).

Unabhängig von der generellen Feststellung, dass derartige AIS-Daten immer mit geringfügigen Abweichungen in der Darstellung verbunden sind (vgl. Abb. 51: Anzeige einer Geschwindigkeit von 8,7 kn und 8,8 kn für die EVERT PRAHM im gleichen AIS-Plot), ergibt sich aus den Aufzeichnungen in der Gesamtheit die Feststellung, dass die EVERT PRAHM die zulässige Geschwindigkeit überschritten hatte. Die BSU-Untersucher gehen aber davon aus, dass diese Geschwindigkeitsüberschreitung um 0,6 kn bis 0,7 kn (entsprechend 0,36 m/s bei 0,7 kn) keine Auswirkung auf den Zusammenstoß hatte. Ein Aufstoppen wäre auch bei Einhalten der 8,1 kn nicht mehr möglich gewesen, und das zusätzliche Reaktionszeitfenster bei kanalkonformer Geschwindigkeit hätte nicht für ein erfolgversprechendes Ausweichmanöver gereicht.
