# Radverkehr und Busbeschleunigung

Erste Erfahrungen mit der  
Beschleunigung entlang der Linie 5

**Merja Spott, ADFC Hamburg**

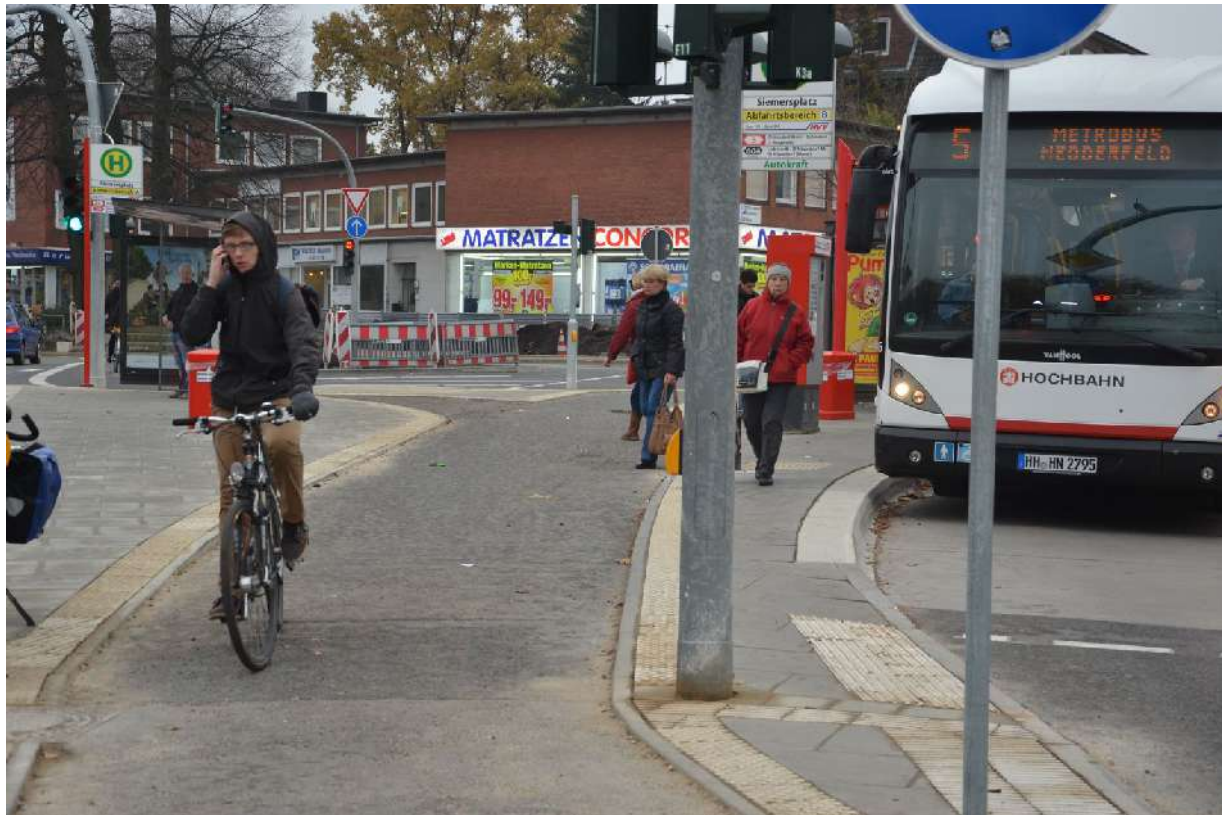
Führung eines Zweirichtungsradwegs über eine Mittelinsel zwischen zwei Bushaltestellen:

Problem:

- Busaussteiger rechnen nicht mit Radfahrern von links
- Fläche für Fußgänger zu gering bemessen
- Beschilderung für Zweirichtungsradweg fehlt

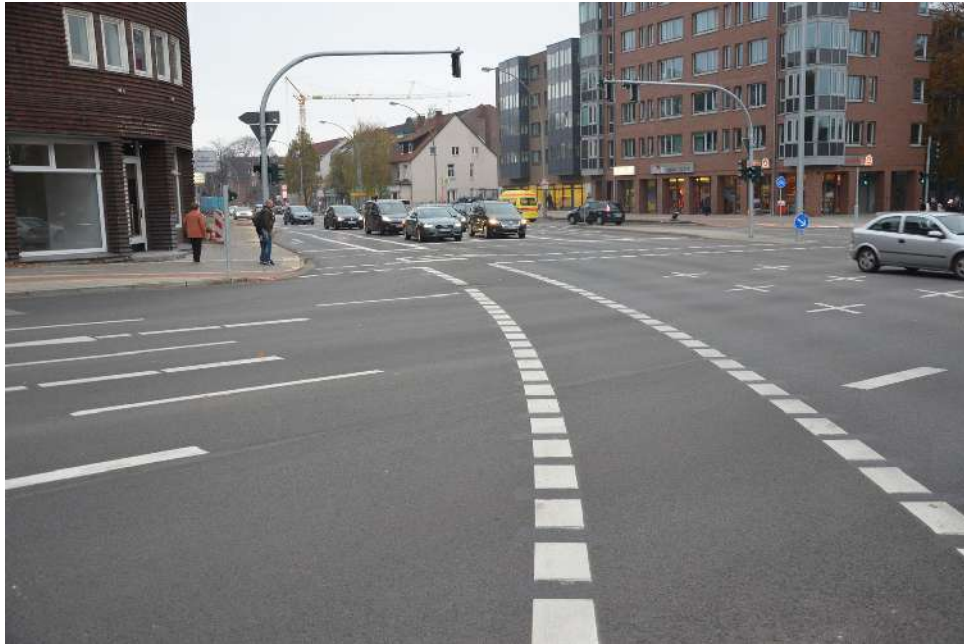
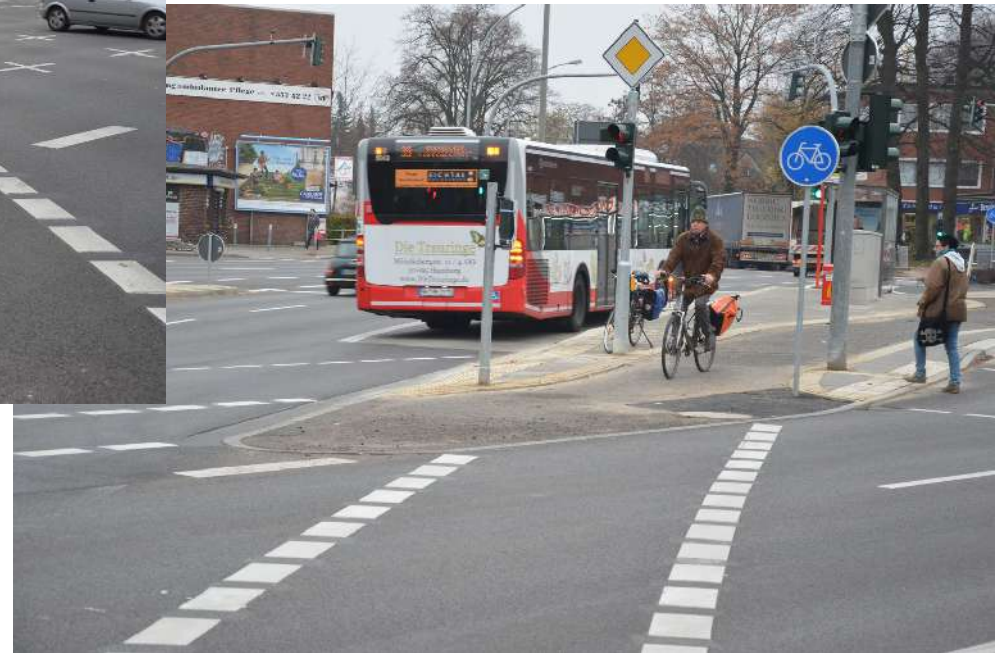
In West-Ost Richtung, erst Führung auf Schutzstreifen,  
dann Aufleitung auf Zweirichtungsradweg auf Mittelinsel  
Problem:

- Radfahrer wird unnötig von gradliniger Führung umgeleitet
- Radfahrer muss Fahrverhalten an Fußgänger anpassen
- Radfahrer muss zunächst in andere Richtung  
(nach Süden) fahren

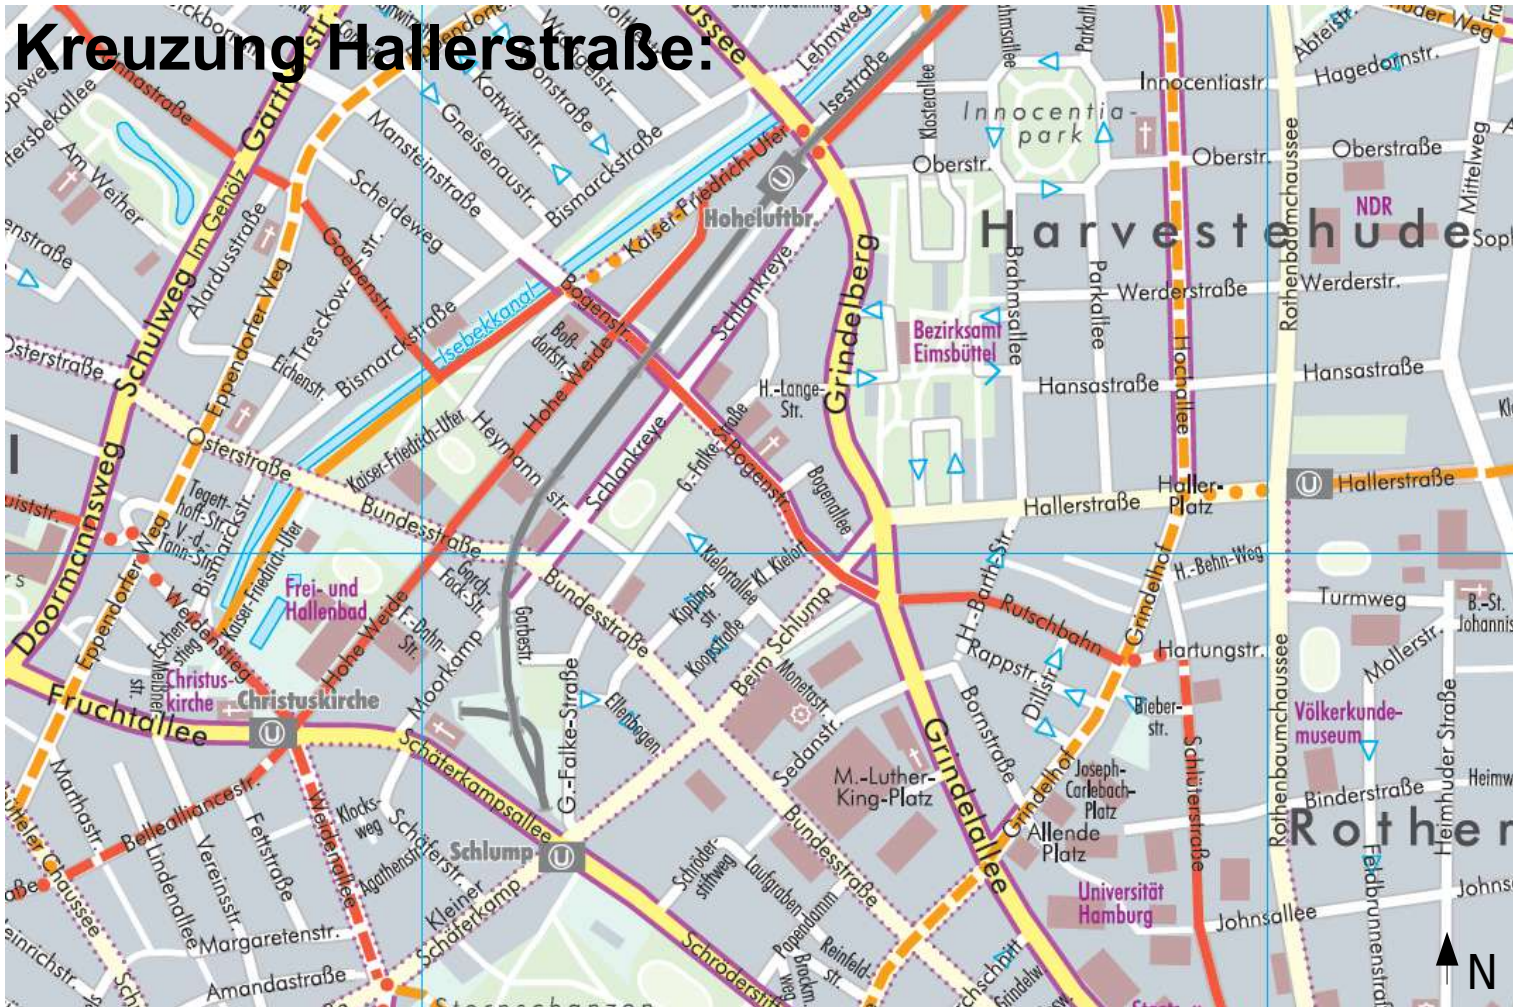
- Bogenstraße
  - durch Neuordnung, kürzere Wartezeiten
  - Radfahrer fühlen sich unsicher, wenn Radfahrstreifen aufhört
  - Verhalten der Autofahrer unterschiedlich, Ängste z.T. berechtigt
