Bundesstelle für Seeunfalluntersuchung
Federal Bureau of Maritime Casualty Investigation
Bundesoberbehörde im Geschäftsbereich des Bundesministeriums
für Verkehr und digitale Infrastruktur

Untersuchungsbericht 452/19

Sehr schwerer Seeunfall

**Personenunfall mit Todesfolge
an Bord der SAJIR
auf der Reede vor Ningbo (China)
am 19. Dezember 2019**

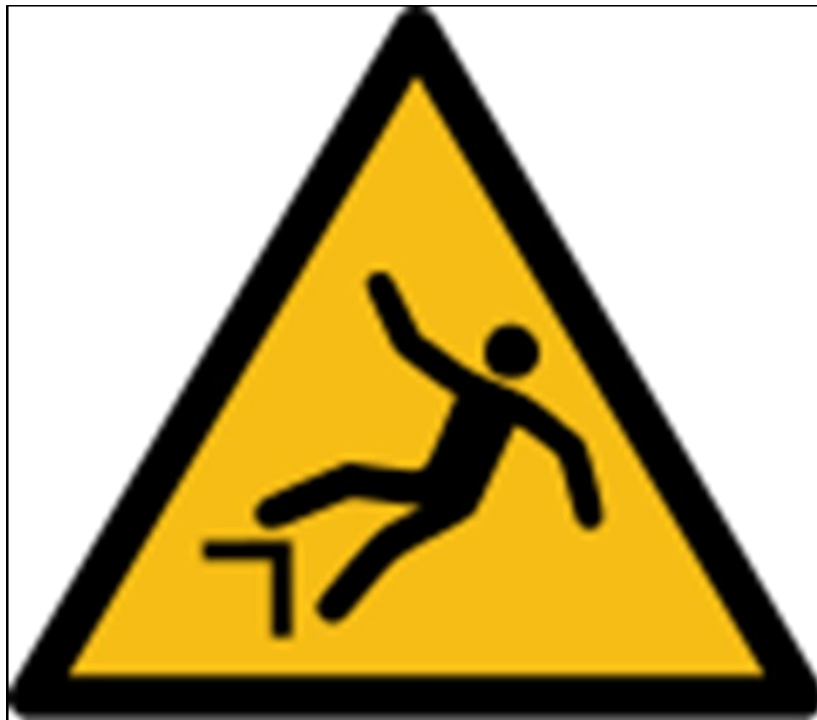
Abbildung 11: Warnung vor Absturzgefahr⁴¹

Falls dies nicht möglich sein sollte, sind nach Nummer 1.3 des Anhangs zur Arbeitsstättenverordnung (ArbStättV)⁴⁰ Sicherheits- und Gesundheitsschutzkennzeichnungen nach den Vorgaben der Richtlinie 92/58/EWG einzusetzen. Im vorliegenden Fall bestand eine Gefährdung gegen Absturz. Die Richtlinie sieht folgendes Piktogramm vor:

Die BSU regt an, dass an allen Arbeitsorten mit möglicher Absturzgefahr grundsätzlich Warnzeichen entsprechend der EU-Richtlinie mit dem Hinweis auf Absturzgefahr angebracht werden (siehe Abbildung 11: Warnung vor Absturzgefahr).

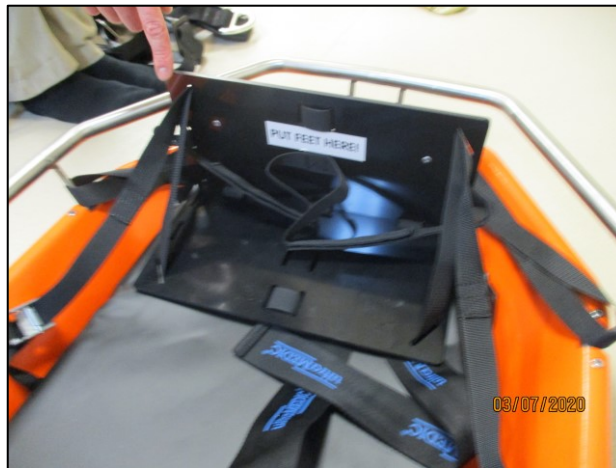
Abbildung 21: Fußstütze der Rettungsmulde⁵⁶

Anders als das Spineboard verfügt die zugelassene Rettungsmulde über eine Vakuummatratze und eine integrierte Fußstütze, so dass Personen in einer stabilen Lage transportiert werden können.

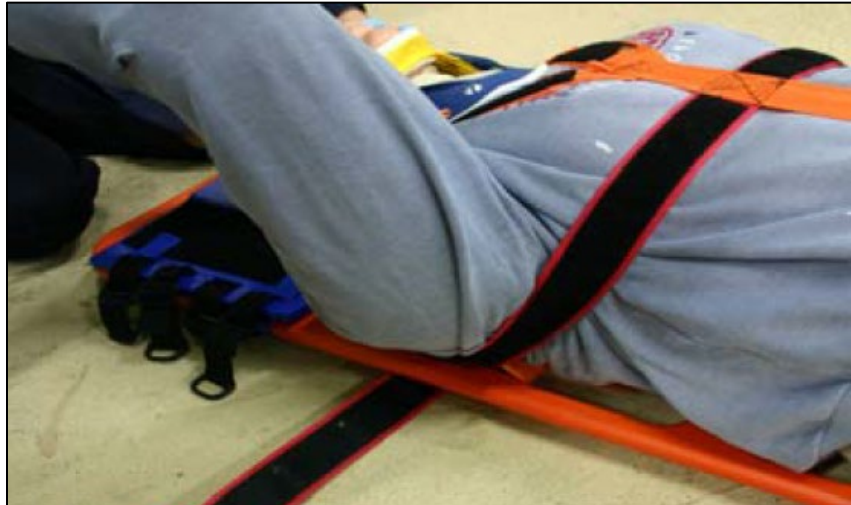
Abbildung 23: Anleitung ITLS⁵⁹

Beim Spineboard kann der Körper nur über das Gurtsystem fixiert werden. Die vom Hersteller beigelegte Hinweistafel zur Gurtung entspricht nicht der Empfehlung, die z. B. vom International Trauma Life Support (ITLS)⁵⁷ verbreitet wird. Nach dieser ist
