Bundesstelle für Seeunfalluntersuchung
Federal Bureau of Maritime Casualty Investigation

Untersuchungsbericht 276/21

**Untergang des Segelbootes SILJA und Tod eines
Crewmitglieds im Seegat Accumer Ee am
26. August 2021**

08. Dezember 2022

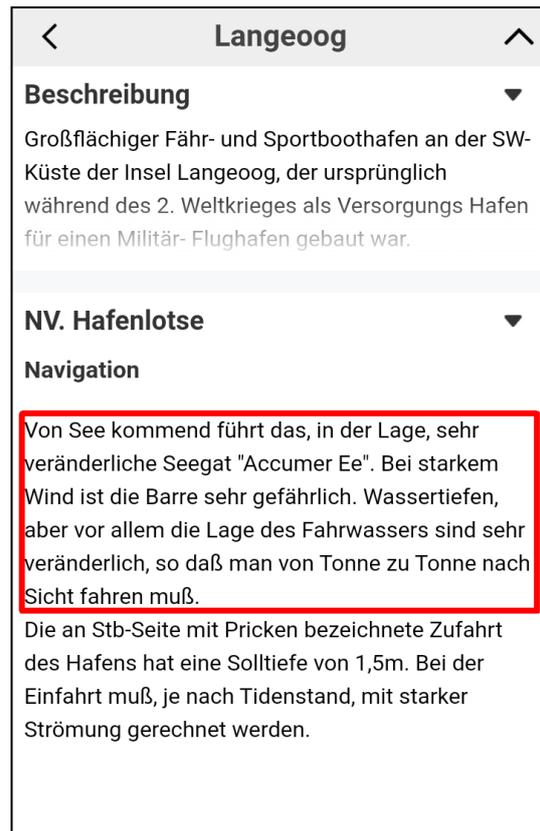
Abbildung 42: Hafeninfo Langeoog

Dem Bootsführer waren die POI grundsätzlich bekannt. Er hatte diese weitestgehend nur für die Hafeneinfahrten und die Tideninformationen¹¹⁵ genutzt. Die Information zum Seegat Accumer Ee, siehe Abbildung 42, hatte er nicht wahrgenommen.

Gemäß dem unmittelbar bei der Accumer Ee verorteten POI ist bereits bei frischem auflandigem Wind und vor allem bei ablaufender Tide häufig mit einer Brandung zu rechnen, die eine Passage unmöglich macht (Strom gegen Wind), siehe Abb. 42. Nach der Beaufortskala werden Windgeschwindigkeiten in der Stärke von 5 Bft (16 – 21 kn) als frische Brise bezeichnet. Dem Navigationshinweis zum Hafen Langeoog folgend, wird die Barre bei der Accumer Ee erst bei starkem Wind sehr gefährlich, siehe Abb. 43. Nach der Beaufortskala werden Windgeschwindigkeiten in der Stärke von 6 Bft (22 – 27 kn) als starker Wind bezeichnet.

aufländigem Wind und vor allem bei ablaufender Tide, steht hier häufig eine Brandung, die eine Passage unmöglich macht (Strom gegen Wind)“, siehe Abb. 42.

„Die BSU empfiehlt der NV Chart Group GmbH die über die NV Charts App abrufbaren POI weiterzuentwickeln. Mehrdeutigkeiten innerhalb der eigenen Anwendung – wie zum Seegat Accumer Ee – sollten vermieden und stets die voraussichtlich ungünstigste Situation wiedergeben. Die Aussagen sollten grundsätzlich den Veröffentlichungen im BSH-Seehandbuch entsprechen. Andere Quellen mit plausiblen maßgeblichen Aussagen sollten, wie bisher, berücksichtigt werden und das BSH auf möglicherweise erforderliche Anpassungen hingewiesen werden.“

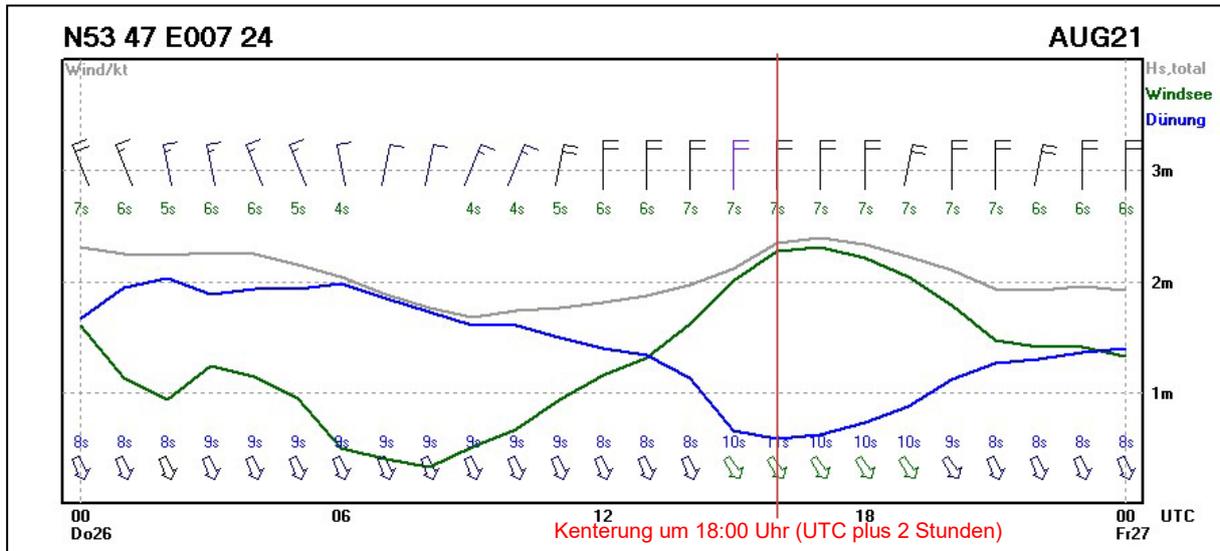
Abbildung 45: Zeitreihe in UTC für den 26. August 2021 am Unfallort¹²¹

Die Grafik zeigt in der Modellrechnung einen nördlichen Wind von 4 Bft. Da zum Unfallzeitpunkt etwas nördlich von Wangerooge Windgeschwindigkeiten von 27 kn (6 Bft) gemessen wurden, ist davon auszugehen, dass auch an der Unfallposition höhere Winde sehr wahrscheinlich waren. Der Anteil der Windsee dominierte die signifikante Wellenhöhe von bis zu 2,5 m. Der Dünungsanteil war vernachlässigbar klein.

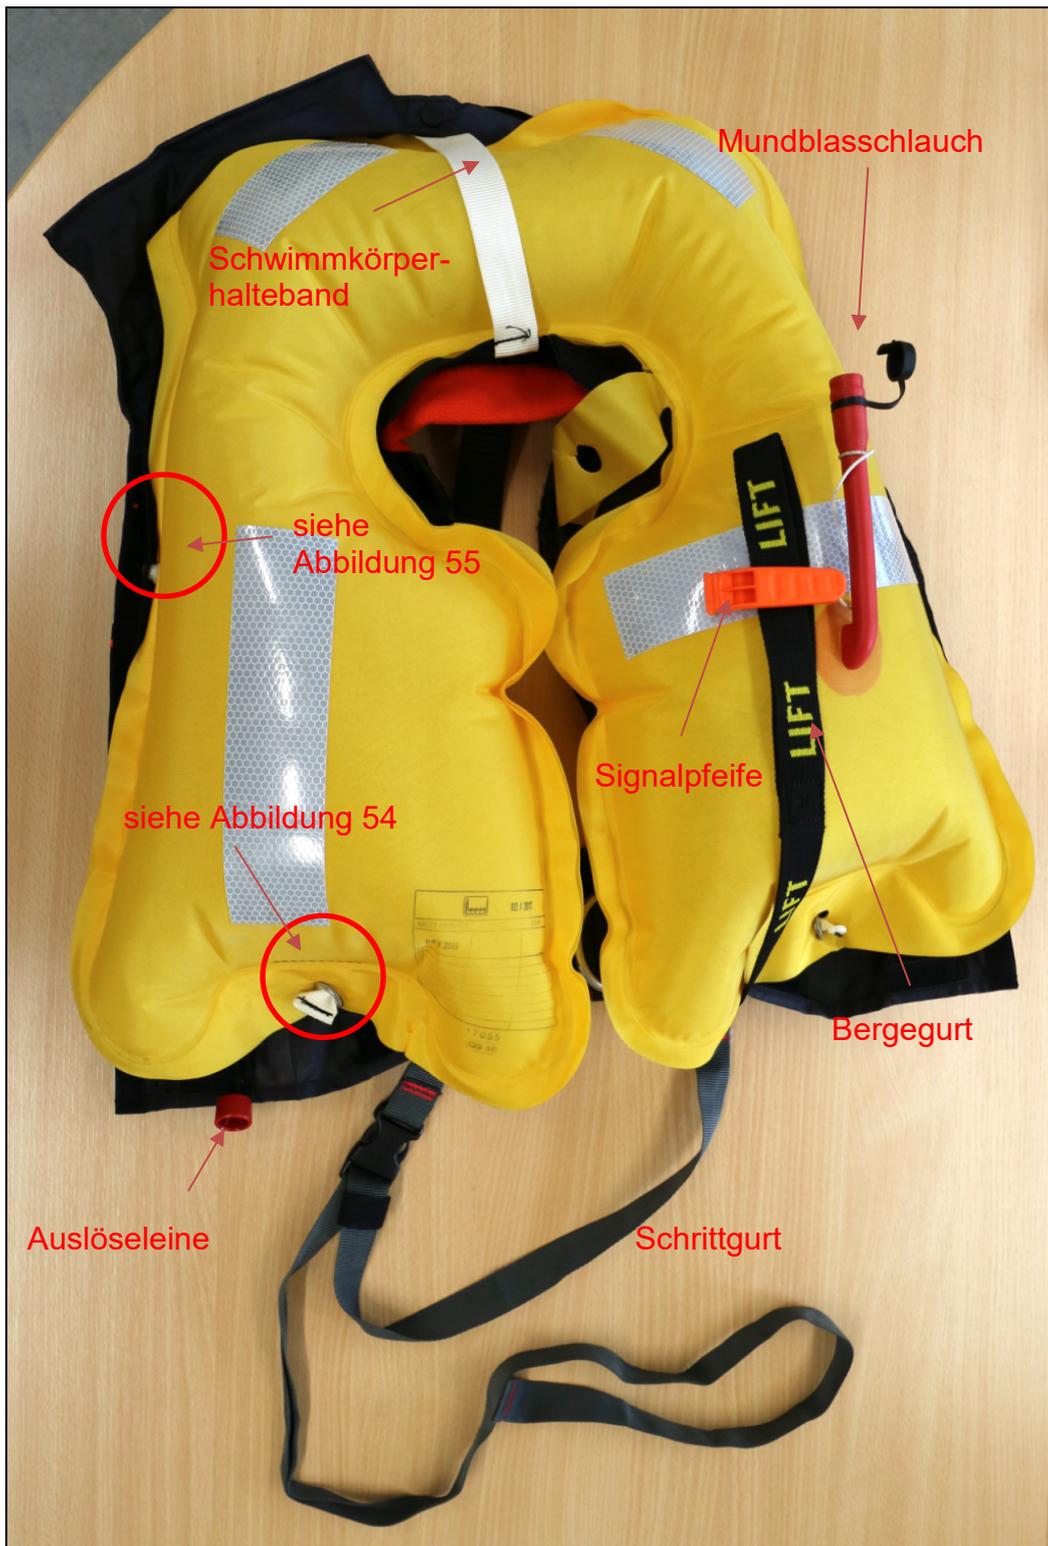
Abbildung 53: Ultra AX 150 mit Harness (Auftriebskörper aufgeblasen)¹⁴²

Alle drei Auftriebskörper waren stark mechanisch beschädigt. Die Beschädigungen durch Schnitte und die Risse in den Auftriebskörpern können nach den vorliegenden Informationen den Rettungskräften zugeordnet werden.

Nicht zu erklären waren die Beschädigungen im Bereich der Auftriebskörper, bei denen die Kauschen durch starke Zugkräfte aus der textilen Fläche der Auftriebskörper herausgerissen wurden und die Auftriebskörper daher nicht mehr in der gewünschten Position vor dem Körper gehalten wurden.

Bei der Weste des Bootsführers war eine Kausch, bei den beiden anderen Westen waren beide Kauschen aus der textilen Fläche der Auftriebskörper ausgerissen.

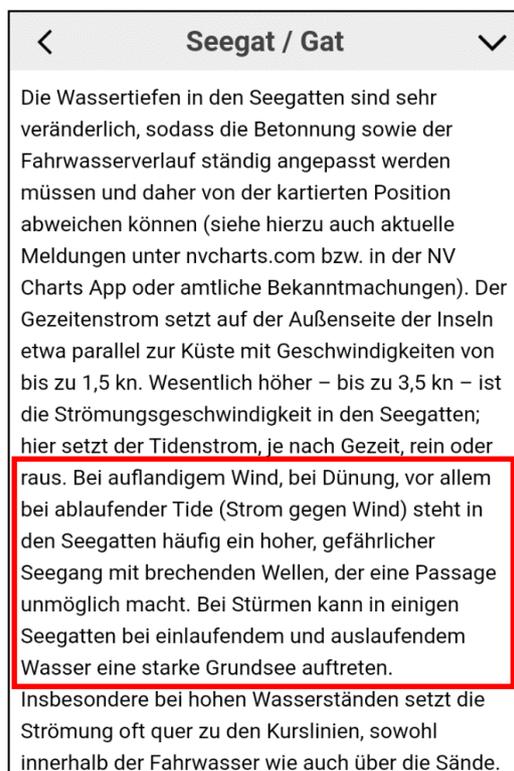
Abbildung 60: Navigationsinfo Accumer Ee¹⁹⁰

Die NV Chart Group GmbH teilte diesbezüglich anlässlich ihrer Stellungnahme zum Entwurf des Untersuchungsberichtes mit, dass die maßgeblichen POI in der NV Charts App überarbeitet wurden und die Änderungen unter Karten > Meine Karten als Update der Basisdaten zur Verfügung stünden. Nach Aktualisierung der POIs stehen folgende Informationen zur Verfügung:

¹⁹⁰ Screenshot mit dem POI beim Seegat Accumer Ee, zuletzt am 12. November 2022 vom NV Charts Team bearbeitet. Ersetzt wurde die in Abbildung 41 nachzulesende Information.

Das BSH wurde über diese Änderungen informiert. Die im Entwurf formulierte Sicherheitsempfehlung wurde daraufhin gestrichen.

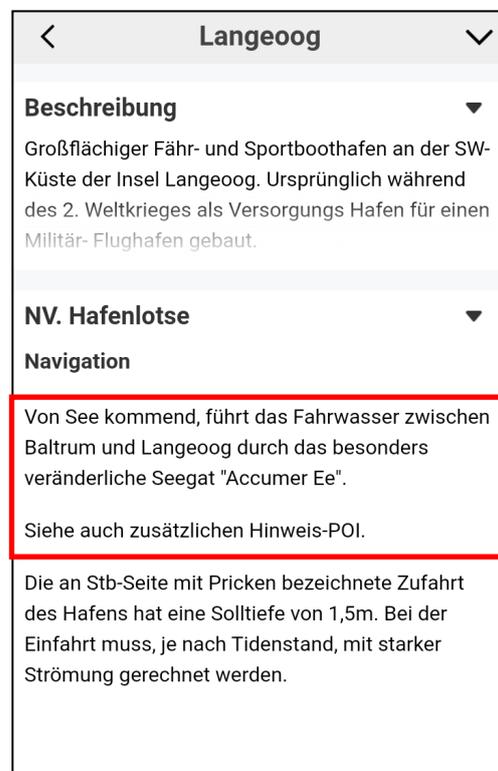
Abbildung 61: Hafeninfo Langeoog¹⁹¹

¹⁹¹ Screenshot mit der Hafeninformation von Langeoog, zuletzt am 12. November 2022 vom NV Charts Team bearbeitet. Ersetzt wurde die in Abbildung 42 nachzulesende Information.
