Bundesstelle für Seeunfalluntersuchung
Federal Bureau of Maritime Casualty Investigation

Untersuchungsbericht 103/21

**Personenunfall mit Todesfolge
an Bord des Containerschiffes SEOUL EXPRESS
auf See zwischen Manzanillo und Long Beach
am 27. März 2021**

22. September 2022

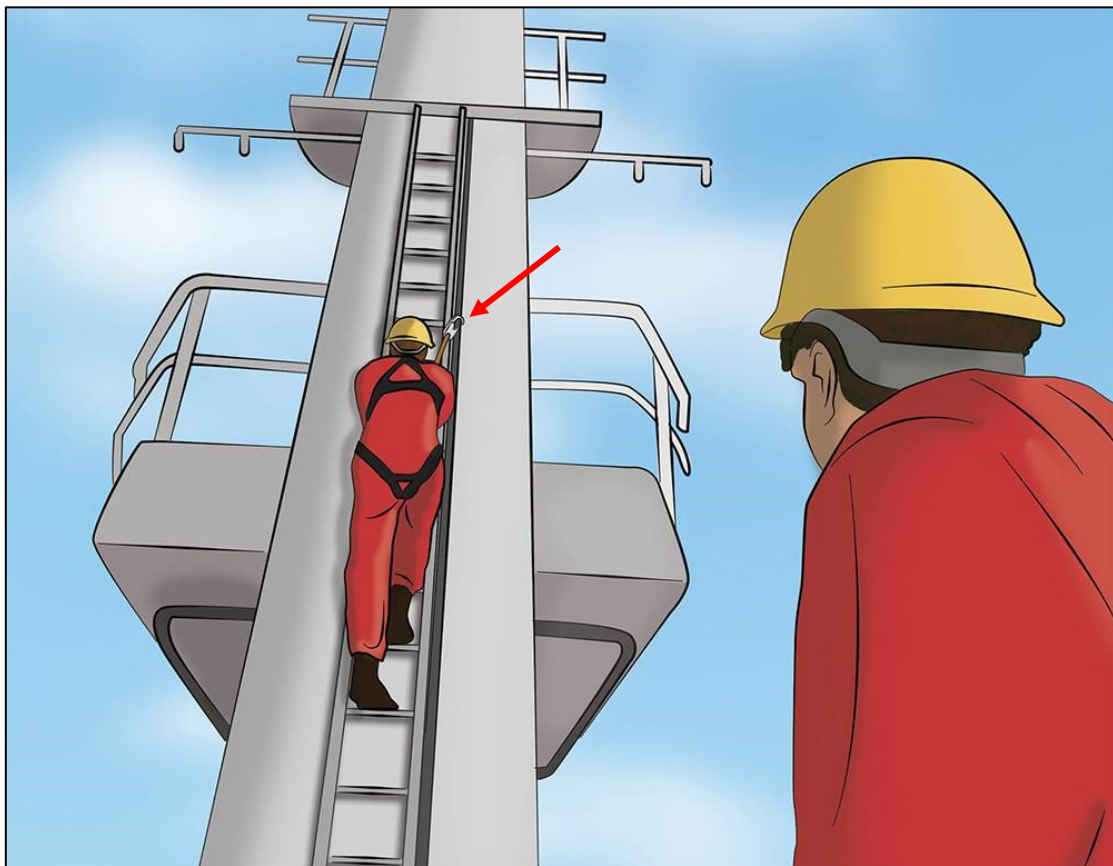
Abbildung 16: Tragen einer PSAgA bei der Nutzung einer Steigleiter¹⁰⁰

Aus Sicht der BG Verkehr (Geschäftsbereich Prävention) wird die bloße Benutzung von langen vertikalen Leitern (ohne an oder in der Nähe der Leiter Arbeiten auszuführen) nicht als gefährliche Arbeit eingestuft. Im Handbuch See der BG Verkehr werden zwar auf einigen Abbildungen Personen gezeigt, die bei der Nutzung einer langen vertikalen Leiter PSAgA tragen (vgl. Abbildung 16), diese wird jedoch in keinem Abschnitt des Handbuches bei dieser Tätigkeit explizit vorgeschrieben.

Die Person auf der Abbildung nutzt ein seitlich rechts an der Leiter geführtes mitlaufendes Auffanggerät (roter Pfeil).
