Untersuchungsbericht 261/20

Weniger schwerer Seeunfall

**Brand im Maschinenraum des Fährschiffs BERLIN
im Zulauf zum Rostocker Hafen am 13. August 2020**

30. November 2022

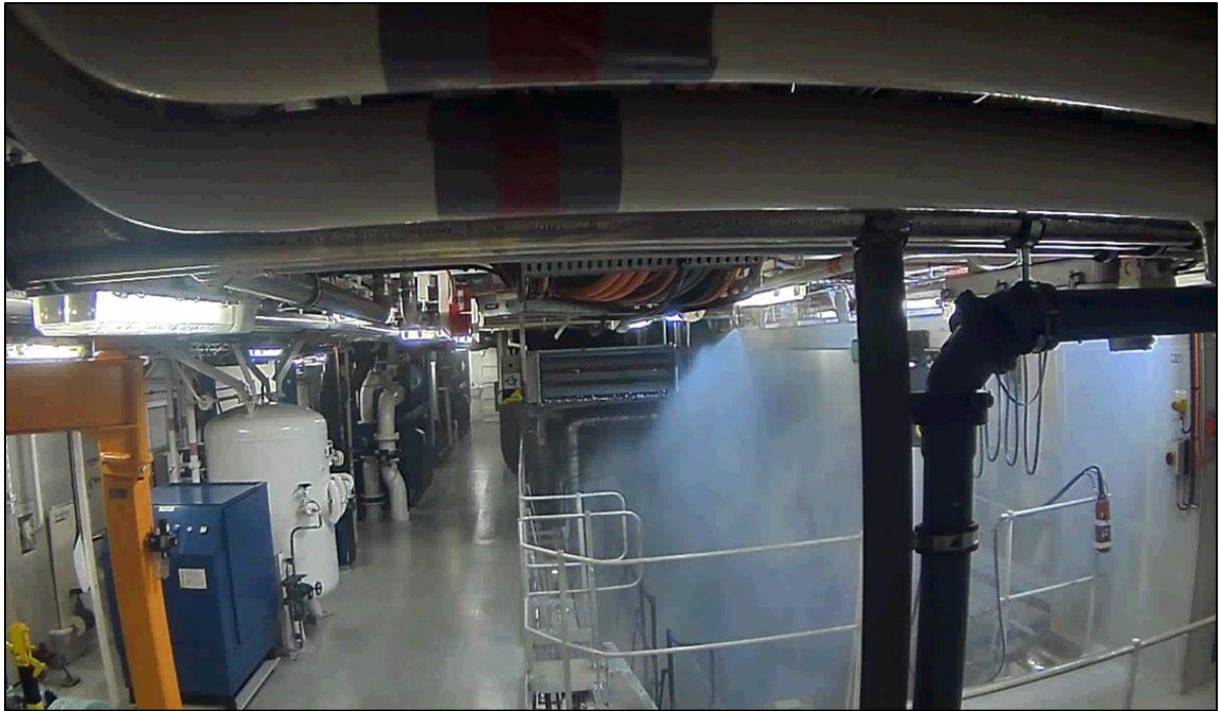
Abbildung 5: Ausgelöstes Objektschutzsystem über HM 3¹⁰

Der Schlauchtrupp bereitete Feuerlöschschläuche vor. Zu dieser Zeit startete der LTO den Objektschutz an der Hauptmaschine Nr. 3.

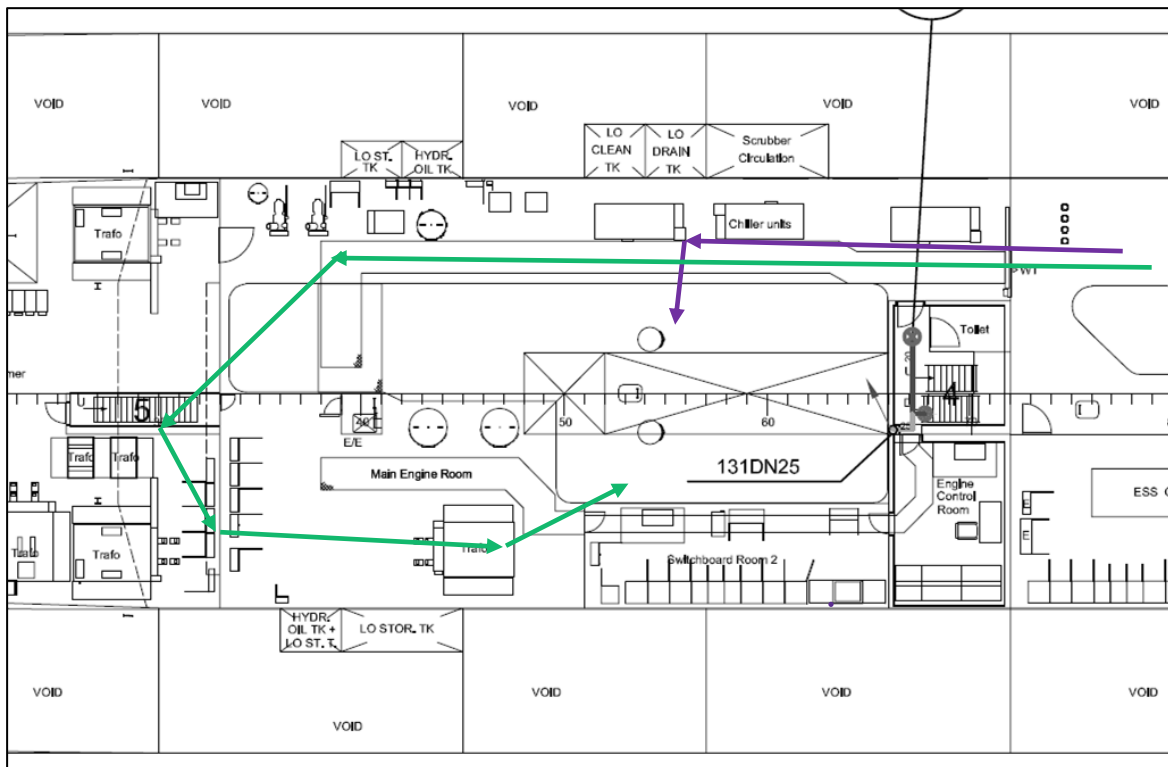
Abbildung 6: Grundriss des Maschinenraums mit Brandbereich auf Deck 2

Um 15:04 Uhr begann der Feuerlöschtrupp mit der Brandbekämpfung vor Ort. Mit einem Schlauch wurde das Löschmittel F-500¹¹ über ein Venturi-Strahlrohr¹² verteilt, über einen zweiten Schlauch Schwertschaum (siehe Abbildung 6). Durch die aktive Lüftung und das Abströmen der Gase über den Schornsteinschacht blieben die Sichtverhältnisse vor Ort gut.

- ↑
3. Angriff mit Schwertschaum vorbereitet, aber nicht mehr ausgeführt
- ↑
4. Angriff mit F-500 Venturi-Strahlrohr

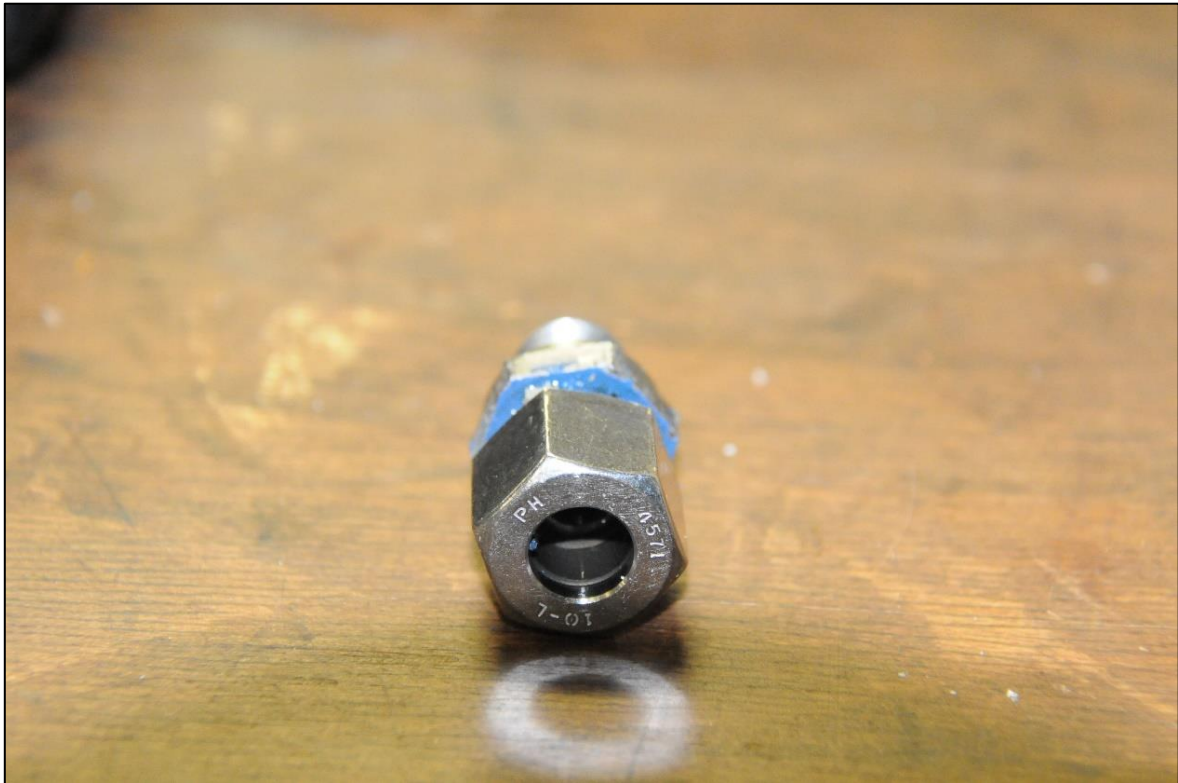
Abbildung 12: Detailansicht von vorn

Infolge des Brandes wurden Anlagen, Systeme und Einbauten des Hauptmaschinenraums nur gering bis gar nicht beschädigt. Der Schaden begrenzte sich auf partiell verbrannte Isolierungen der Abgasleitung der HM 2. In direkter Nähe befand sich die Leckage-Stelle am Getriebe (Manometer Leitung mittig auf dem Getriebe zwischen HM 1 und HM 2).

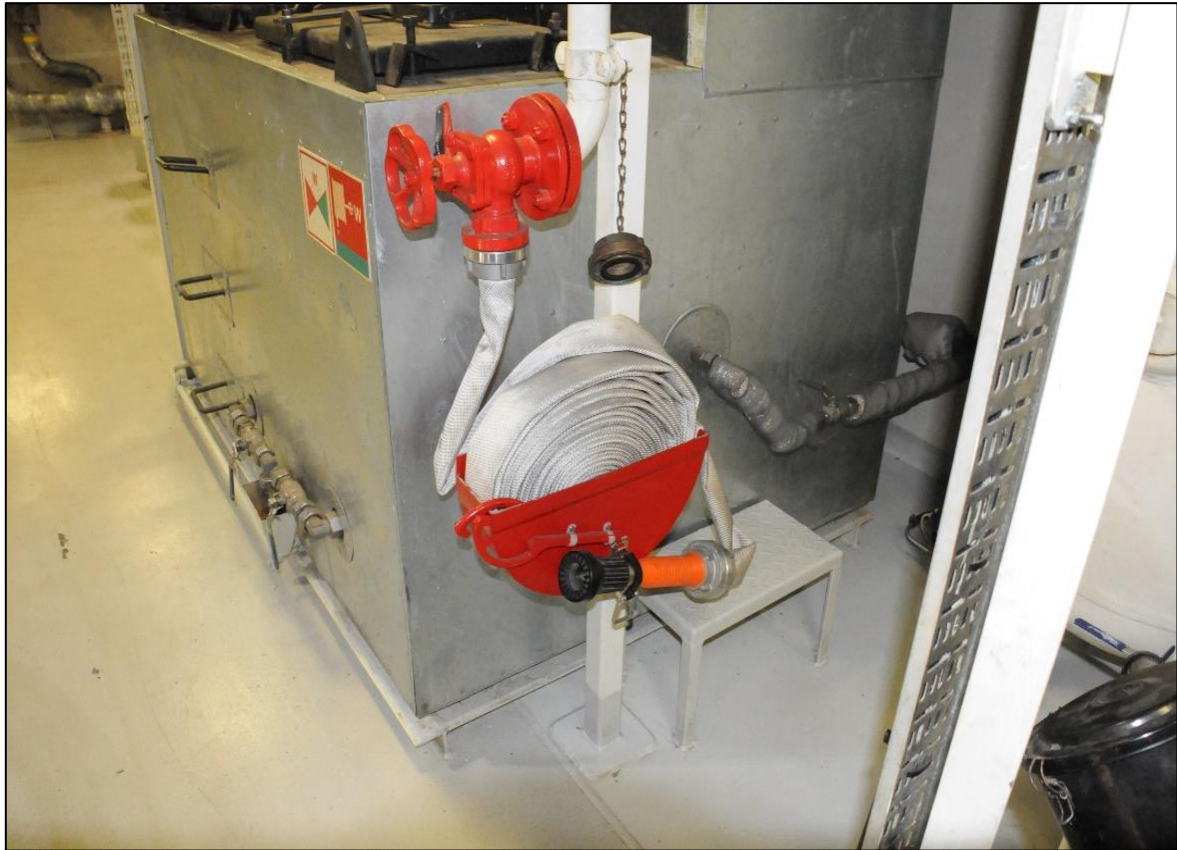
Abbildung 25: Standard - Strahlrohr / Hydranten System

- Standard-Strahlrohre einfachster Bauform mit Mannschutzbrause (siehe Abbildung 25)

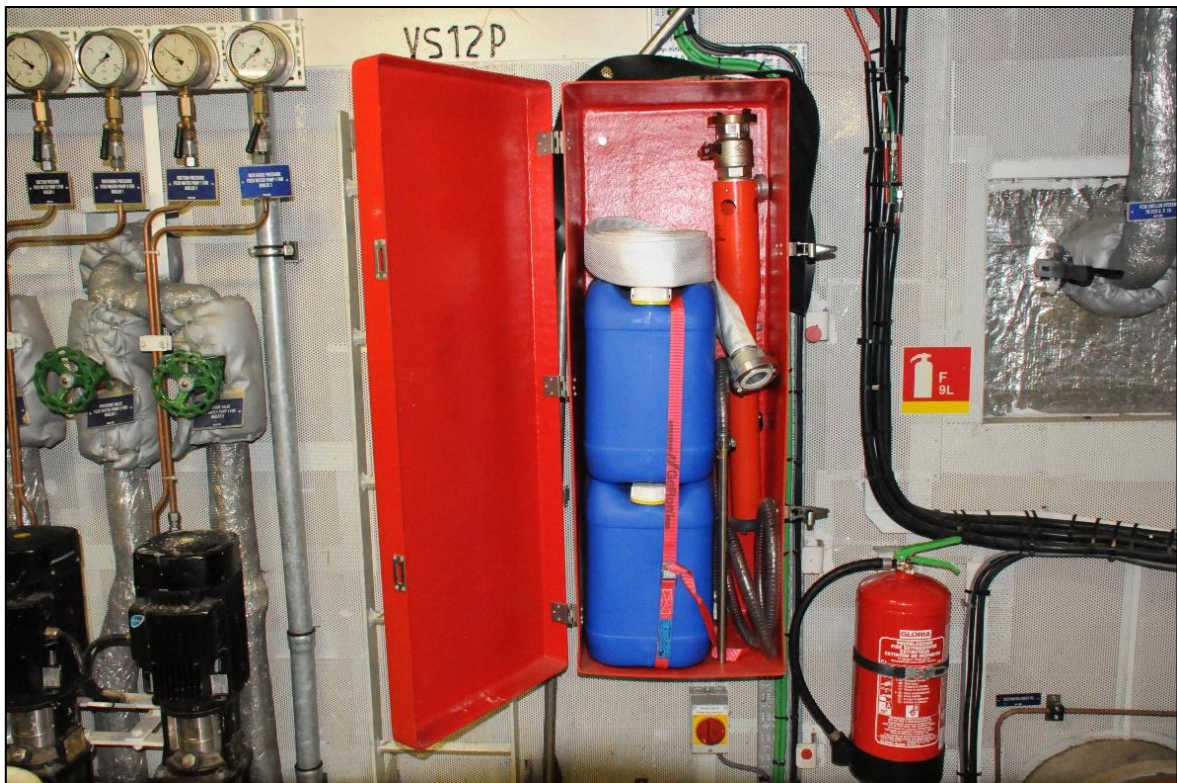
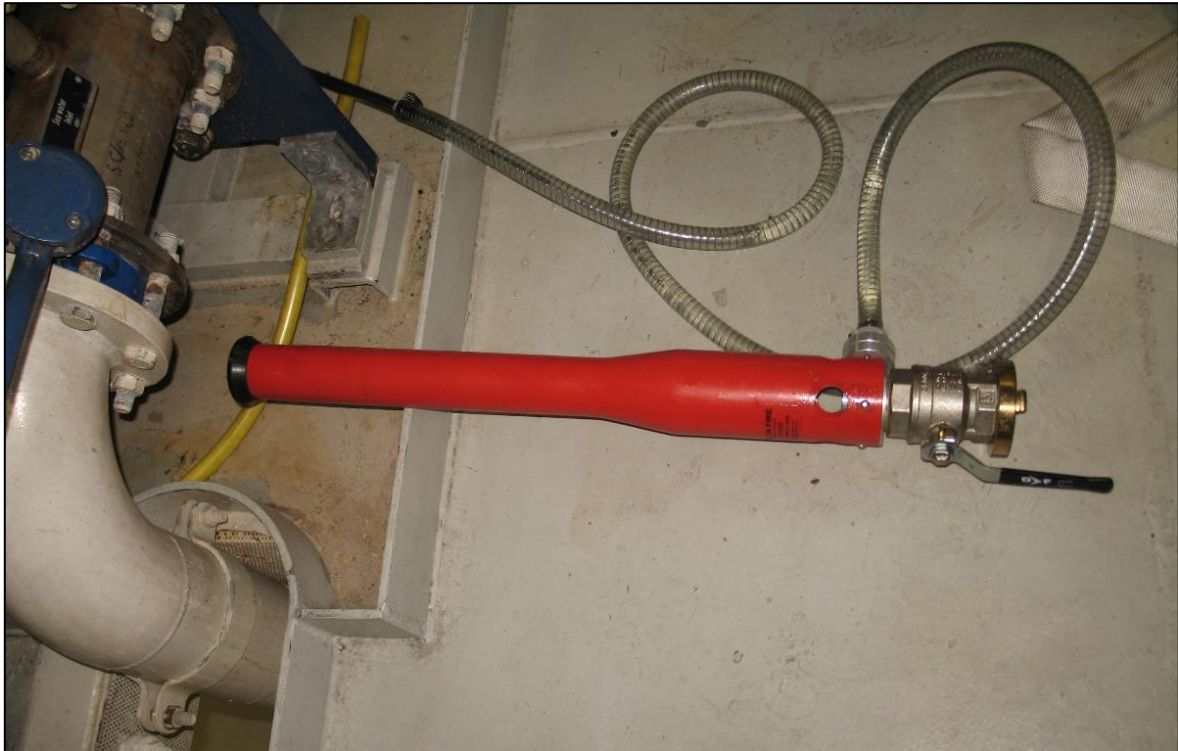
Abbildung 26: mobile Schaumtechnik

- Effektiv nicht nutzbar im realen Einsatz, da der Schaummittelbehälter (ca. 20 kg) permanent mitgeführt werden muss. Zum anderen lässt der ca. 1,2 m lange Saugschlauch kaum eine Bewegung und damit keinen wirksamen Löschangriff zu. (siehe Abbildung 26 und Abbildung 27)

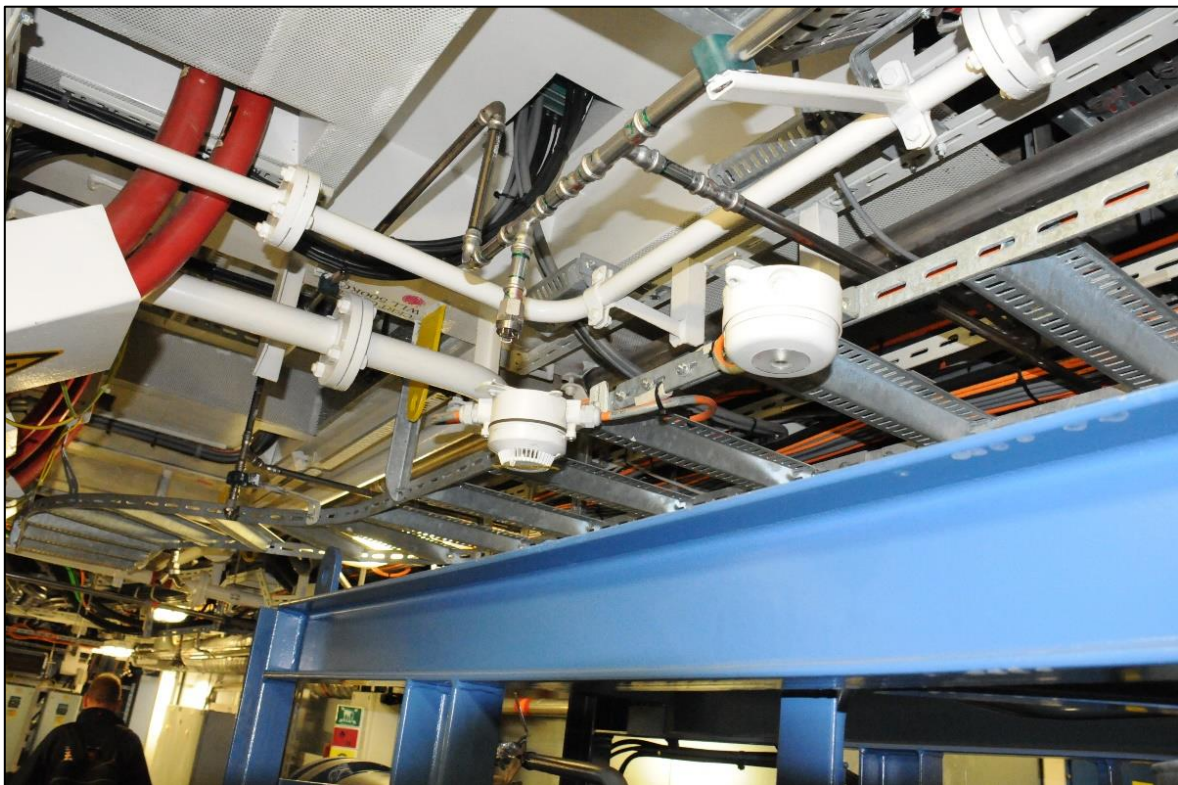
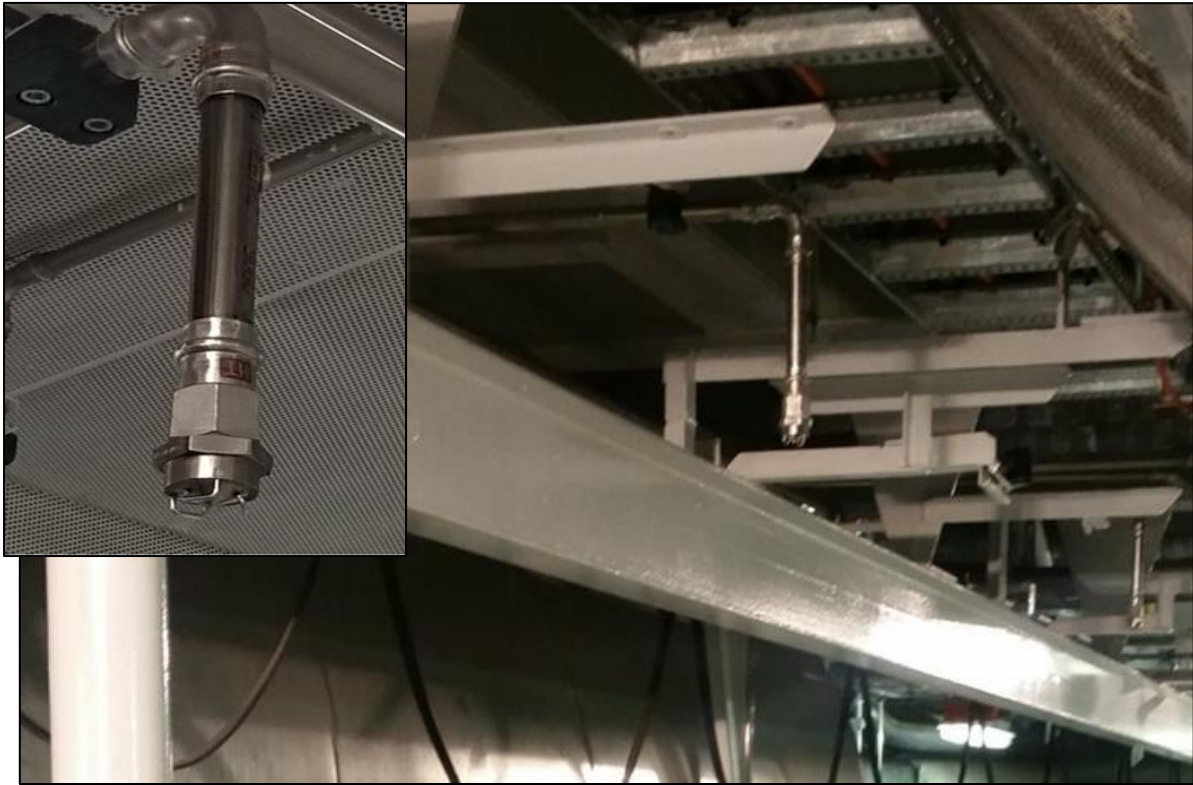
Abbildung 28: Objektschutzsystem

- Niederdrucksystem einfachster Bauform, Strahlkegelausbildung über Prallhaken²⁴
- Systemauslegung: Deckensystem mit sechs Düsen über den Zylinderköpfen (HM 1 & 2), kein erweitertes Objektschutzsystem für z. B. den Pumpenbereich oder den Turboladerbereich. (siehe Abbildung 28 und Abbildung 29)
- Problem: Zwei-Melder-Abhängigkeit, hier Flammenwächter und kombinierter Rauch-/Temperaturwächter (sog. „Kombimelder“).
- Durch Verdeckung der Flamme durch den Turbolader sprach der Kombimelder zwar an, der Flammenwächter aber nicht. Dadurch erfolgte keine automatisierte Auslösung des Systems. Durch den Abzug der heißen Rauchgase über den Schacht, war auch das Meldersignal des Kombimelders nicht konstant.

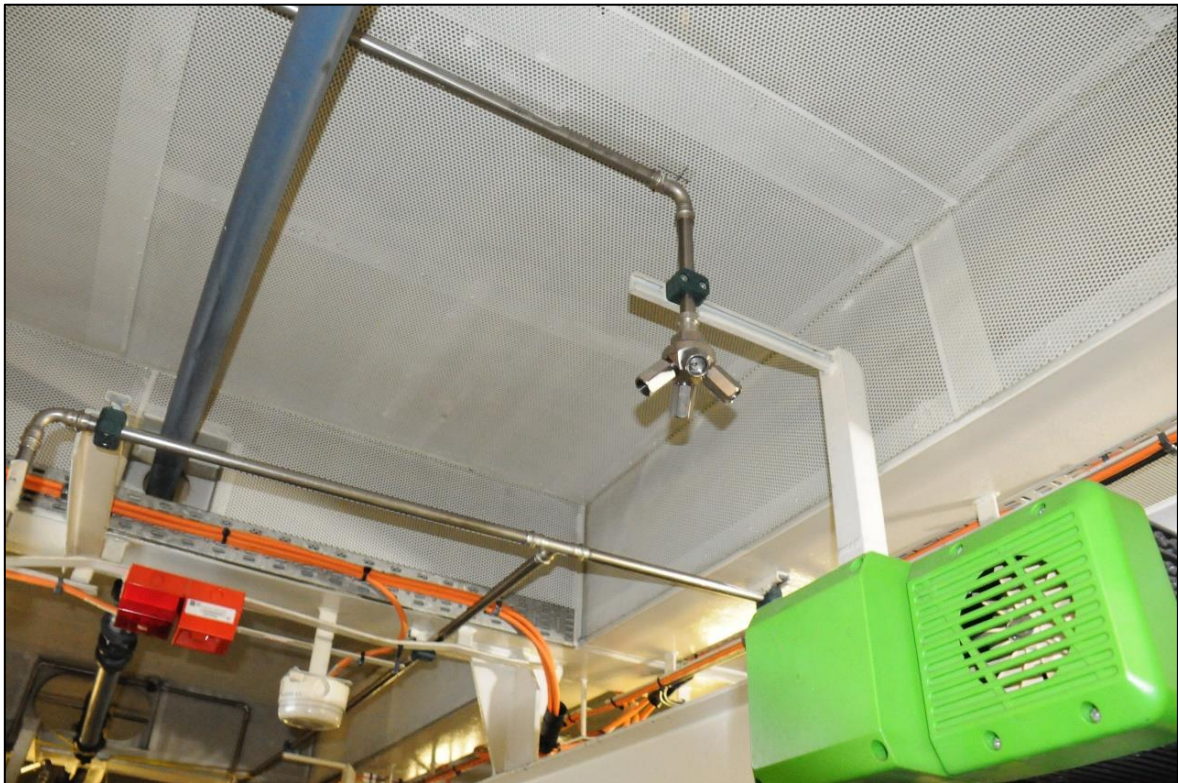
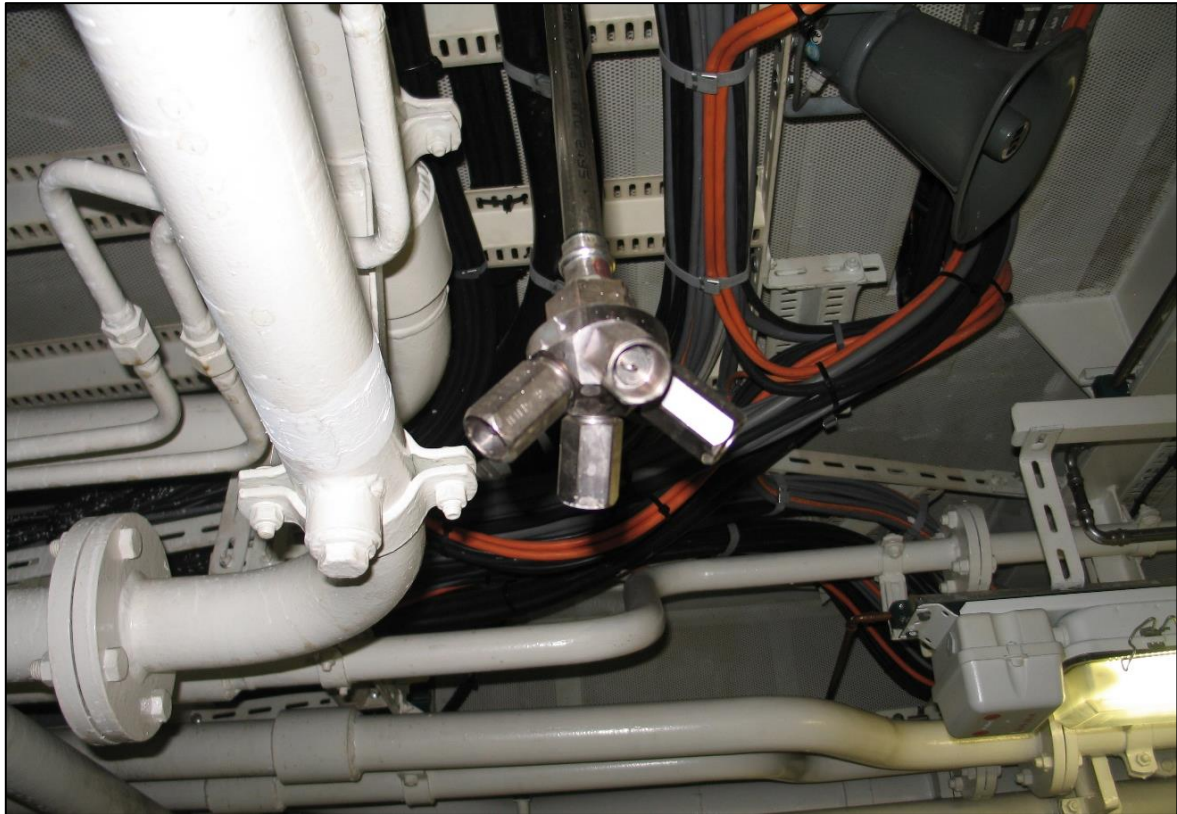
Abbildung 30: Raumschutzsystem

- Niederdrucksystem einfachster Bauart, Düsenkopf mit vier massiven, X-förmig angeordneten Einzeldüsen (X Flow 4x NHP2, 9,5 bar)
- Das System für den achteren und vorderen Abgasschacht ist direkt an das System (Sektion) des angrenzenden Hauptmaschinenraums angebunden. Damit kann das Raumschutzsystem für den Schacht nicht separat ausgelöst werden. Ein separates Objektschutzsystem für die Abgasschächte existiert nicht. (siehe Abbildung 30 und Abbildung 31)
