Bundesstelle für Seeunfalluntersuchung  
Federal Bureau of Maritime Casualty Investigation

## **Untersuchungsbericht 282/20**

### **Schwerer Seeunfall**

#### **Auflaufen der RUBINA nach Versagen der Ruderanlage auf der Weser am 27. August 2020**

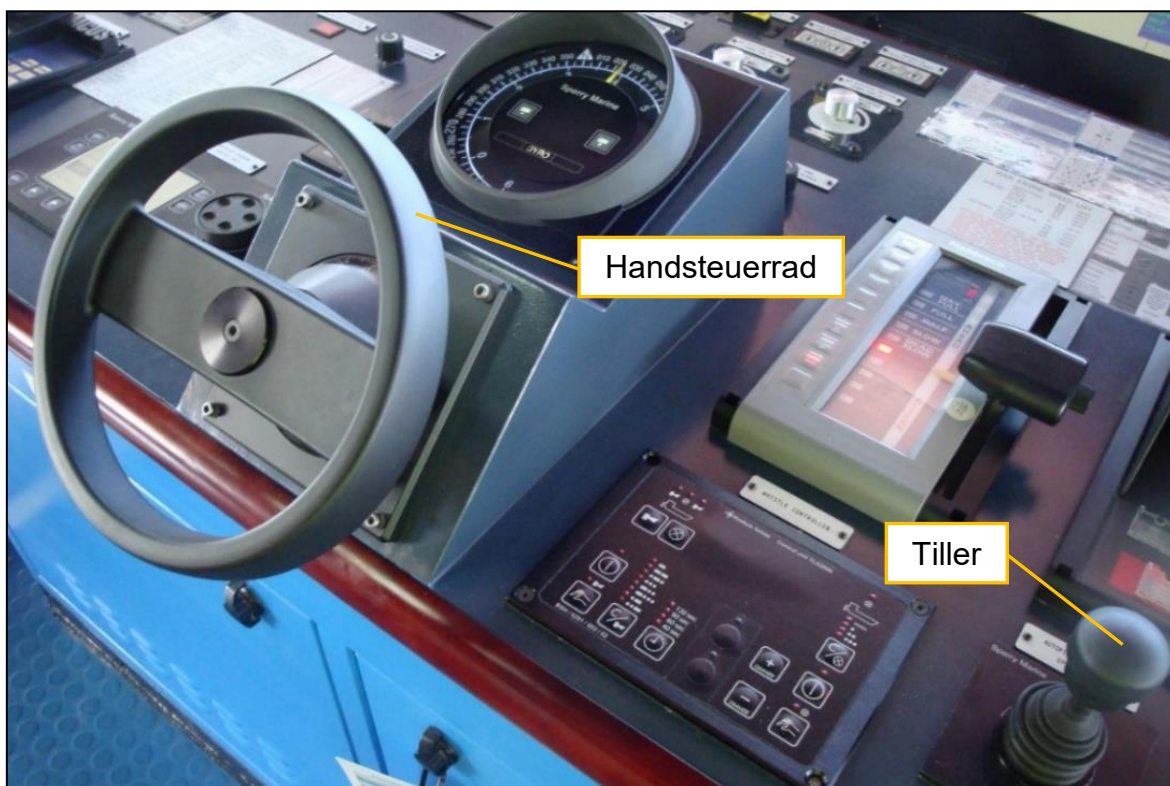
Abbildung 3: Handsteuerrad und Tiller<sup>6</sup> auf der RUBINA

Als der Rudergänger um 21:54 Uhr von einer Ruderlage von ca. 15° Steuerbord zurück auf mittschiffs gehen wollte, passierte trotz korrekter Handsteuerradlage zunächst nichts: Das Ruder blieb auf 15° liegen. Sofort meldete der Rudergänger das Problem an den Lotsen und die Schiffsführung. Nach ca. drei Sekunden schaltete die Steuerung, begleitet von einem akustisch deutlich wahrnehmbaren Alarm, automatisch in den sog. „Override“<sup>5</sup>.

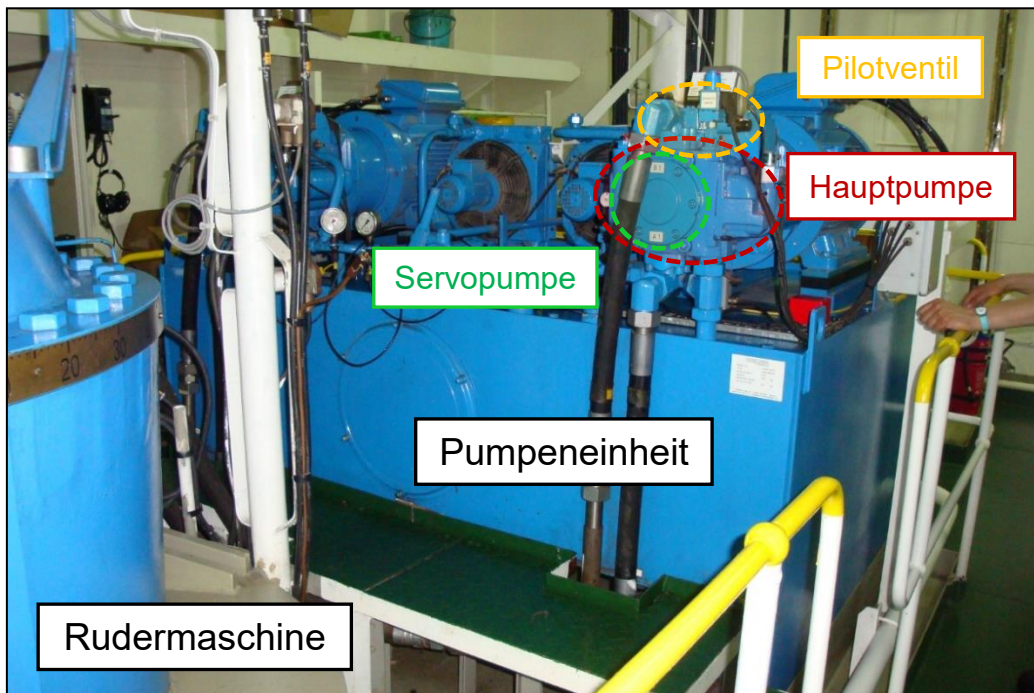
Abbildung 7: Rudermaschinenanlage an Bord der RUBINA, Pumpeneinheit

Das Problem war offenbar von Ruderpumpe 2 ausgegangen (dort war der „Overload“-Alarm aufgelaufen). Deshalb wurde vom Leitenden Ingenieur der RUBINA beschlossen, diese Pumpe vorsichtshalber komplett auszutauschen. Er folgte damit der Empfehlung des Serviceingenieurs. Dies passierte am 18.09.2020, im nächsten Hafen Houston. Es war eine reine Vorsichtsmaßnahme, die angesichts des Unfalls als notwendig erachtet wurde, obwohl der Servicetechniker an der Pumpe keinen Schaden hatte feststellen können.

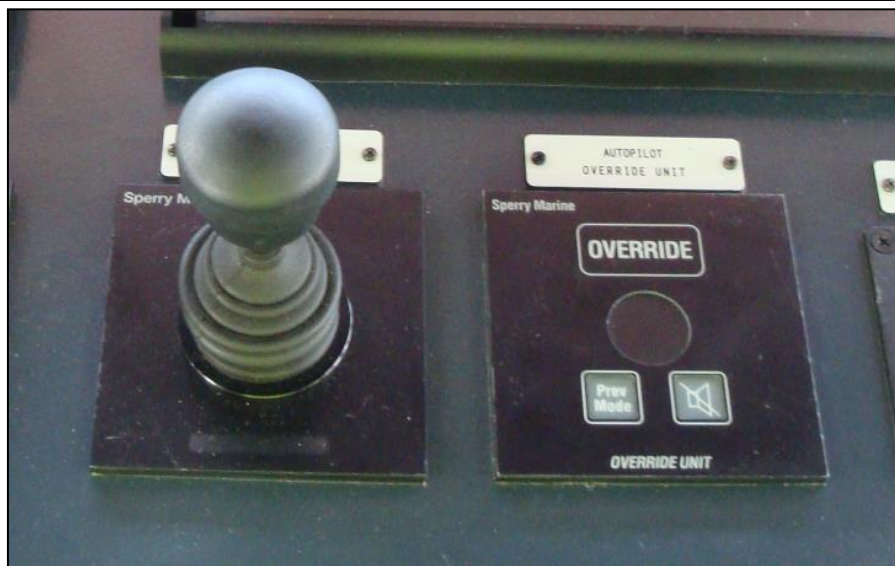
Abbildung 11: Tiller und Steering Override Unit (SOU)

Dieses *absichtliche, manuelle Aktivieren des Overrides* wird an der neben dem Tiller angeordneten sog. „Steering Override Unit“ (SOU) mit einem Alarm angezeigt, und mit der Taste „Prev(ious) Mode“ kann der Override wieder deaktiviert und in den FU-Modus zurückgekehrt werden (siehe Abbildung 11).

Nach einem Steering Failure Alarm (also nach einem *unabsichtlichen, automatischen Aktivieren des Overrides* aufgrund eines Problems mit der Ruderlage) ist ein Zurücksetzen auf diese Art allerdings nicht möglich. In diesen Fällen muss die Zurücksetzung durch einen Wechsel in die Steuerart NFU und zurück auf FU erfolgen. Natürlich muss dann aber damit gerechnet werden, dass der Override nach 3 s erneut greift, falls das zugrundeliegende Problem vorher nicht gelöst wurde.

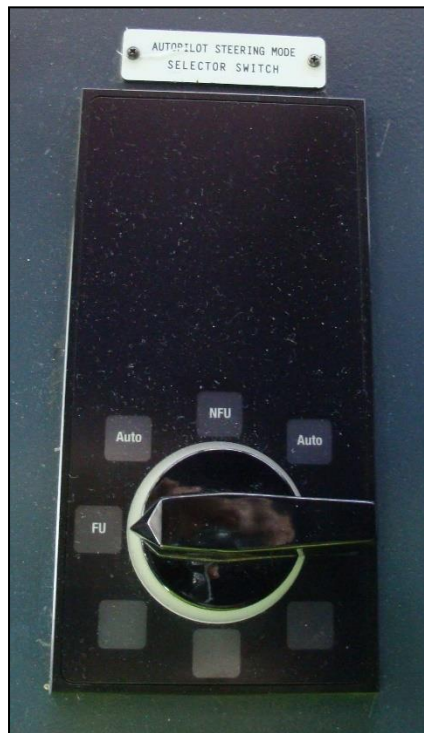
Abbildung 12: Steuerartenwahlschalter  
(„Steering Mode“ = Steuerart, FU = Handsteuerrad, NFU = Tiller, Auto = Autopilot)

Bei der RUBINA lag ein unabsichtlicher, automatisch aktivierter Override vor: Der Rudergänger hatte das Handsteuerrad auf mittschiffs gelegt, doch das Ruder blieb auf 15° Steuerbord liegen.

Aufgrund dieser sich nicht ändernden Regeldifferenz griff nach ca. 3 s, begleitet vom Steering Failure Alarm, automatisch der Override. Dies bedeutet, dass der NFU-Modus (und damit der NFU-Tiller) aktiv wurde, obwohl am sog. „Steuerartenwahlschalter“ mit „FU“ scheinbar das Handsteuerrad ausgewählt blieb (siehe Abbildung 12 und Abbildung 17). Die Regelung war ab dem Zeitpunkt des Alarms also außer Kraft, alle Schaltkontakte für den ursprünglich gewählten Modus FU liefen ins Leere. Oder anders formuliert: Die Ruderlagenvorgaben über das Handsteuerrad hatten ab diesem Zeitpunkt keine Wirkung mehr.

Der VDR zeigt in dieser Übersicht denjenigen Steuermodus an, der zuletzt am Steuerartenwahlschalter ausgewählt wurde (siehe auch Kapitel 3.2.4 bzw. Abbildung 12). Die Steuerart im Override ist dennoch immer NFU, auch wenn dies hier nicht direkt angezeigt wird (sondern der zuletzt ausgewählte Modus FU), lediglich indirekt durch den Zusatz „Override Active“. Hier war also der Tiller aktiv, das Handstuellerrad hingegen nicht. Der im Override-Modus aktive Tiller wurde dabei allerdings nicht benutzt (siehe auch S. 28).
