Bundesstelle für Seeunfalluntersuchung
Federal Bureau of Maritime Casualty Investigation

Untersuchungsbericht 285/20

Schwerer Seeunfall

**Anfahrung eines Schleusentores des Nord-Ostsee-
Kanals in Kiel-Holtenau durch das Mehrzweckschiff
ELSE am 29. August 2020**

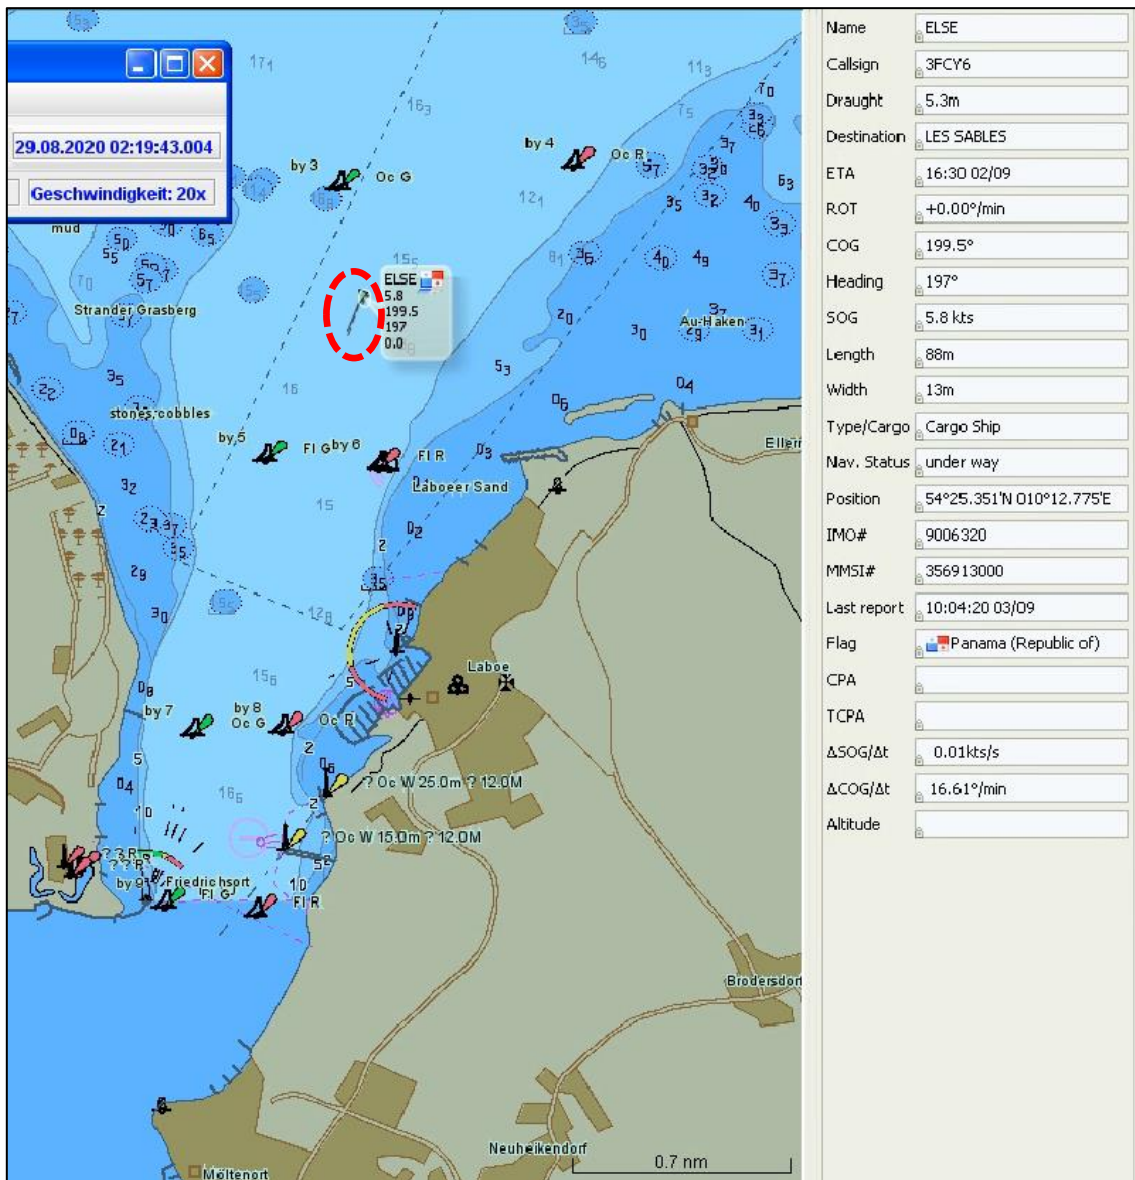
Abbildung 25: Position der ELSE im Fahrwasser zwischen Tonne 3 und Tonne 5 um 04:20 Uhr⁴³

Die nachfolgenden Screenshots (**Abb. 25 ff.**) des Fahrtverlaufes der ELSE sind der AIS-Aufzeichnung der WSV entnommen. Sie bestätigen, dass das Schiff (in den Abbildungen unten jeweils rot markiert) auf der Kieler Förde bis zum Erreichen der Lotsenversetzstelle am südlichen Rand der Holtenau-Reede zunächst vollkommen unauffällig und regelkonform das betonnte Fahrwasser benutzte und die dem Fahrwasserverlauf geschuldeten Kursänderungspunkte beachtete. Die Geschwindigkeit des Schiffes über Grund lag dabei während des gesamten Fahrtverlaufes – bis unmittelbar vor der Anfahrung des Schleusentores – durchgängig zwischen 5 und 6 Knoten.

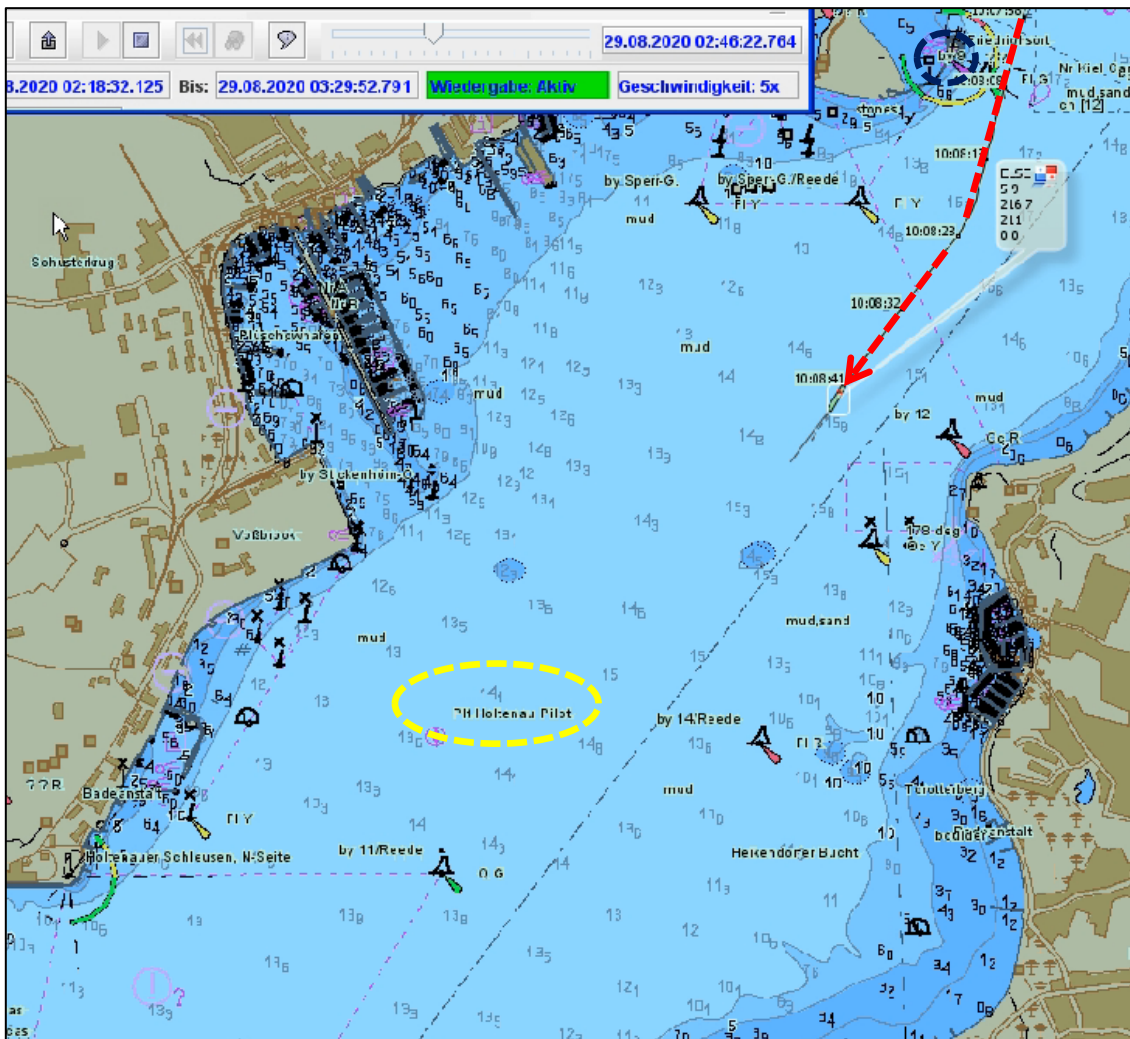
Abbildung 26: Fahrtverlauf der ELSE (rot markiert) nach Passage der Tonne 944 (hier bis 04:46 Uhr)

Kurz nach der Passage der in Höhe Leuchtturm Friedrichsort befindlichen Fahrwassertonne 9 änderte die ELSE gegen **04:42 Uhr** ordnungsgemäß ihren Kurs Richtung Holtenau-Reede (vgl. unten **Abb. 26**).

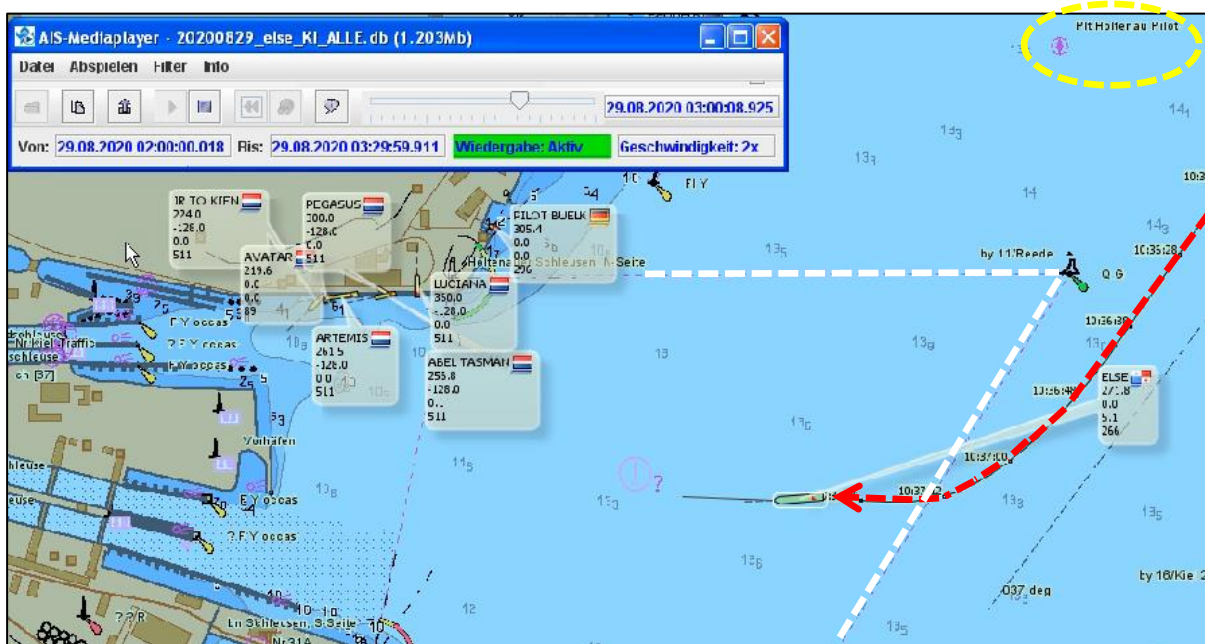
Abbildung 28: ELSE ändert Kurs in Richtung Schleusenzufahrt (Track hier bis 05:00 Uhr)

Kurz darauf (ab ca. **04:56:30 Uhr**) begann das Schiff mit einer kontinuierlichen Steuerbordkursänderung und bog gegen **04:58 Uhr** in den Zuständigkeitsbereich der Vkz NOK ein (vgl. weiße Grenzmarkierung in **Abb. 28 ff.**). Die ELSE hielt danach mit annähernd konstantem Kurs, besser gesagt sogar noch mit leichten Kurskorrekturen und weiterhin unveränderter Geschwindigkeit, direkt auf die Zufahrt zur Nordkammer der „Neuen Schleuse“ zu. Zwangsläufig fuhr sie um **05:07 Uhr** in das geschlossene Schleusentor (vgl. **Abb. 29 f.**).

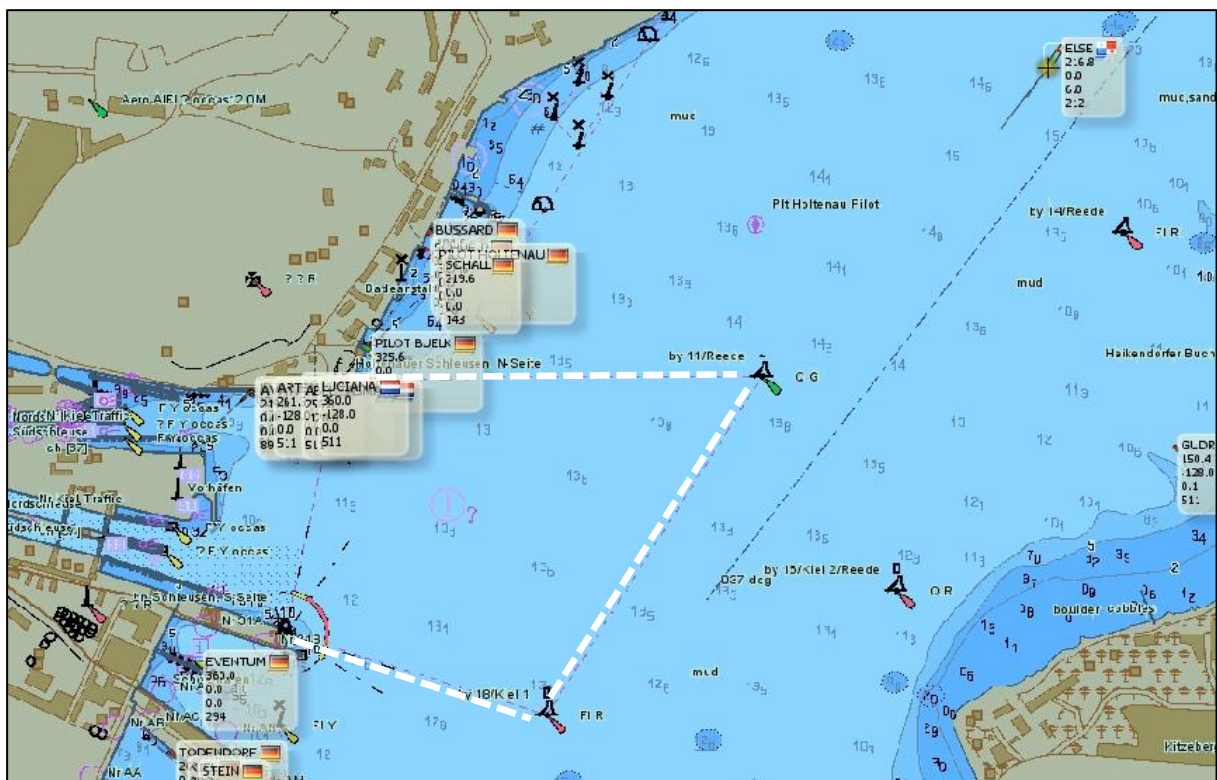
Abbildung 31: Zufahrt NOK-Schleusenanlage Kiel-Holtenau; Zuständigkeitsgrenzen der Verkehrszentralen⁵²

5.) Für die schiffahrtspolizeiliche Überwachung des Verkehrs im Zulauf zum NOK (von der Ostsee kommend) gelten demgemäß die folgenden Zuständigkeiten (vgl. die weiß markierten Zuständigkeitsgrenze oben in Abb. 28 ff und unten in **Abb. 31**):

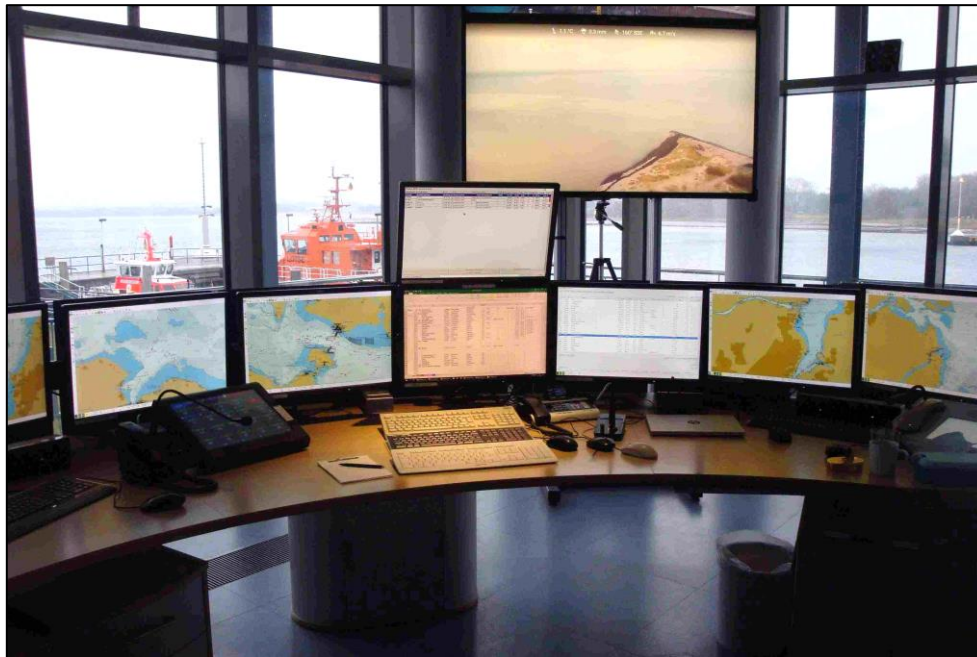
Abbildung 32: Arbeitsplatz von „Kiel Traffic“ in der Vkz Travemünde

8.) Der zwischenzeitlich durchgeführte Rundgang durch den Verkehrsüberwachungsraum der Vkz ermöglichte einen Einblick in die räumlich sehr großzügige Ausgestaltung und moderne technische Ausstattung der Arbeitsplätze der den Verkehr in den unterschiedlichen Sektoren überwachenden Nautiker (vgl. exemplarisch unten **Abb. 32**, auf der der Arbeitsplatz des für die Kieler Förde zuständigen Nautikers zu sehen ist).

b) Besondere Aufmerksamkeit wurde der Besichtigung des Arbeitsplatzes des für die Kieler Förde zuständigen Nautikers geschenkt (vgl. oben **Abb. 32**). Der dort gerade tätige Nautiker gab zu seiner Tätigkeit Auskunft und erläuterte in diesem Zusammenhang, dass er zwar über die Angaben auf seinem mit dem Schiffsdatenverarbeitungssystem gekoppelten Bildschirm u. a. in der Regel auch darüber informiert ist, ob ein für den NOK bestimmtes Fahrzeug bereits einen Lotsen angefordert hat. Dieser Frage würde aber seitens der Vkz Travemünde im Normalfall keine besondere Beachtung geschenkt, weil insoweit ein direkter Kontakt zwischen der Lotsenstation und dem jeweiligen Schiff vorgesehen sei.

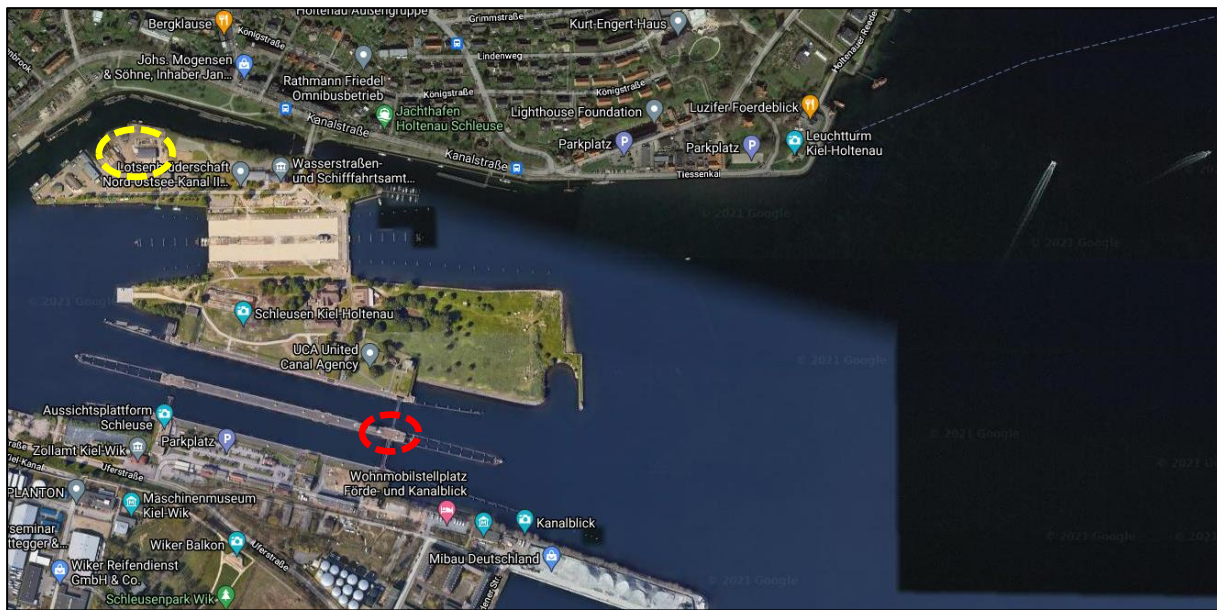
Abbildung 33: Lage des Verwaltungsgebäudes und der Lotsenwache auf dem Gelände der Schleusenanlage Kiel-Holtenau⁵⁴

Am 21. Oktober 2021 fand eine Besprechung des Untersucherteams mit dem Lotsenältermann der Lotsenbrüderschaft NOK II und seinem Stellvertreter (nachfolgende insgesamt kurz „Lotsenbrüderschaft“) im Verwaltungsgebäude der Lotsenbrüderschaft auf der Schleuseninsel in Kiel-Holtenau (vgl. unten gelbe Markierung in **Abb. 33**) statt. Den Abschluss des Gespräches bildete ein Besuch der fußläufig erreichbaren Lotsenstation (auch Lotsenwache genannt) Kiel-Holtenau (Rufzeichen „Holtenau Pilot“) im Leitstandsgebäude auf der Mittelmauer der „Neuen Schleuse“ (rote Markierung in **Abb. 33**).

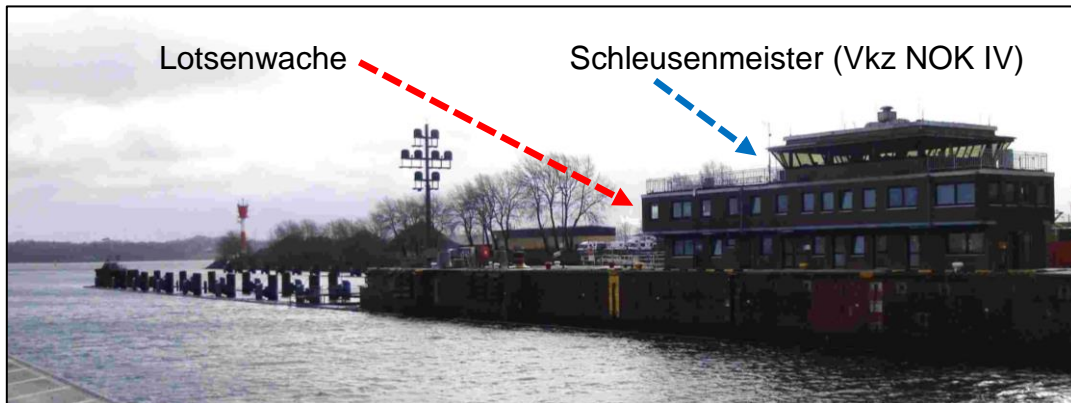
Abbildung 34: Leitstandsgebäude auf der Schleusenmittelmauer in Kiel-Holtenau

a. Die fraglichen Räumlichkeiten bzw. die diesbezügliche Koordinierungsstelle der Lotsen befinden sich an der seeseitigen „Vorkante“ im Leitstandsgebäude auf der Mittelmauer der „Neuen Schleuse“ Kiel-Holtenau (**Abb. 34**).

i. Die Lotsenwache und die Vkz NOK IV (Schleusenmeister) haben ihre Räumlichkeiten in übereinander angeordneten Etagen des Leitstandsgebäudes (vgl. oben **Abb. 34**). Eine „barrierefreie“ Kommunikation, wie sie bei einer gemeinsamen Unterbringung in einem Raum (bzw. Großraum) möglich wäre, kommt daher nicht in Betracht.⁶⁰

12.) Anlässlich der Besichtigung des Arbeitsraumes der Schleusenmeister konnte sich das Untersucherteam von dessen großzügigem räumlichen Zuschnitt und der modernen Ausstattung überzeugen. Der Raum, der die gesamte oberste Etage des Leitstandsgebäudes einnimmt, wird an allen vier Seiten durch Fensterfronten begrenzt (vgl. oben **Abb. 34**). Diese ermöglichen einen Rundumblick auf die Schleusenanlage.

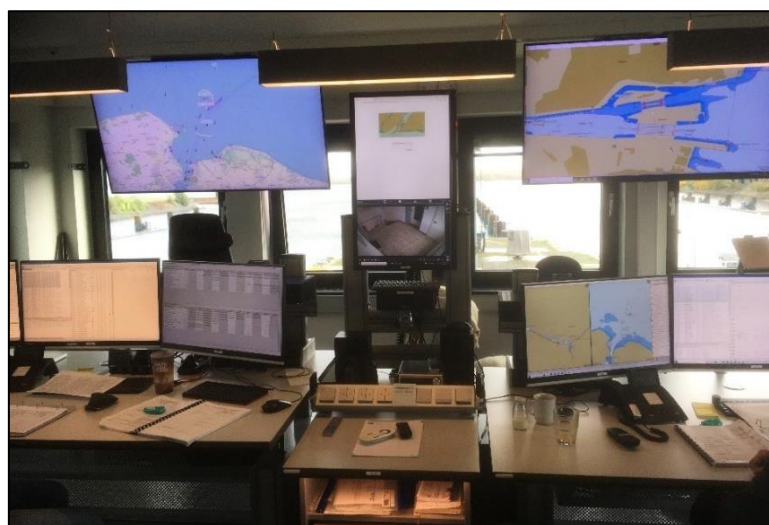
Abbildung 35: Arbeitsplätze des Wachleiters und seines Assistenten (Lotsenwache Kiel-Holtenau)

In dem zweiten Raum befindet sich die Wachstation (vgl. unten **Abb. 35**). Der Raum verfügt dreiseitig über Fensterfronten, die einen mehr oder weniger guten optischen Blick auf den Einmündungsbereich der Schleusen (und mit Einschränkungen auch auf die Schleusenkammern und -mauern selbst) ermöglichen. Im Übrigen sind über der frontseitigen Fensterfront zwei große Monitore vorhanden. Diese bilden das Verkehrsgeschehen im Einmündungsbereich der Schleusen bzw. im Bereich Leuchtturm Kiel/Kieler Förde ab.

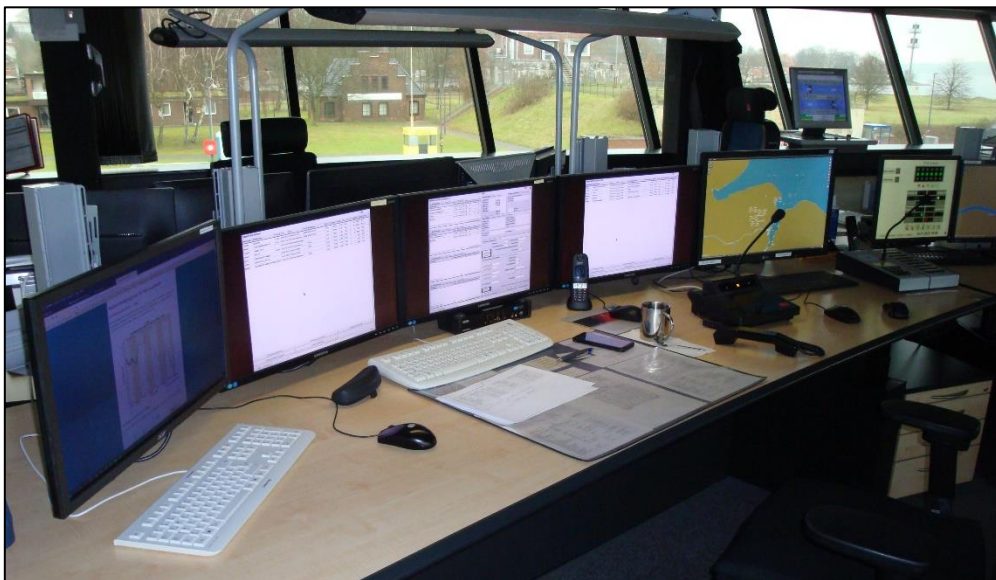
Abbildung 37: Arbeitsplatz des Hauptschleusenmeisters im Schleusenleitstand Kiel-Holtenau

14. Die Arbeitsplätze des Hauptschleusenmeisters und seines Assistenten sind mit diversen Bildschirmen ausgestattet. Ein Monitor bildet auf einer elektronischen Seekarte das Verkehrsgeschehen auf der Förde ab und ermöglicht somit einen Blick auf die im Zulauf befindlichen Fahrzeuge. Die weiteren Bildschirme „illustrieren“ den Verkehr im Kanal (in Form des sogen. Weg-Zeit-Diagramms), den Schleusenzulauf (tabellarisch, kanal- und seeseitig), die Schleusensignale (Lichter) und die Belegung der Schleusenammern (vgl. **Abb. 37**).

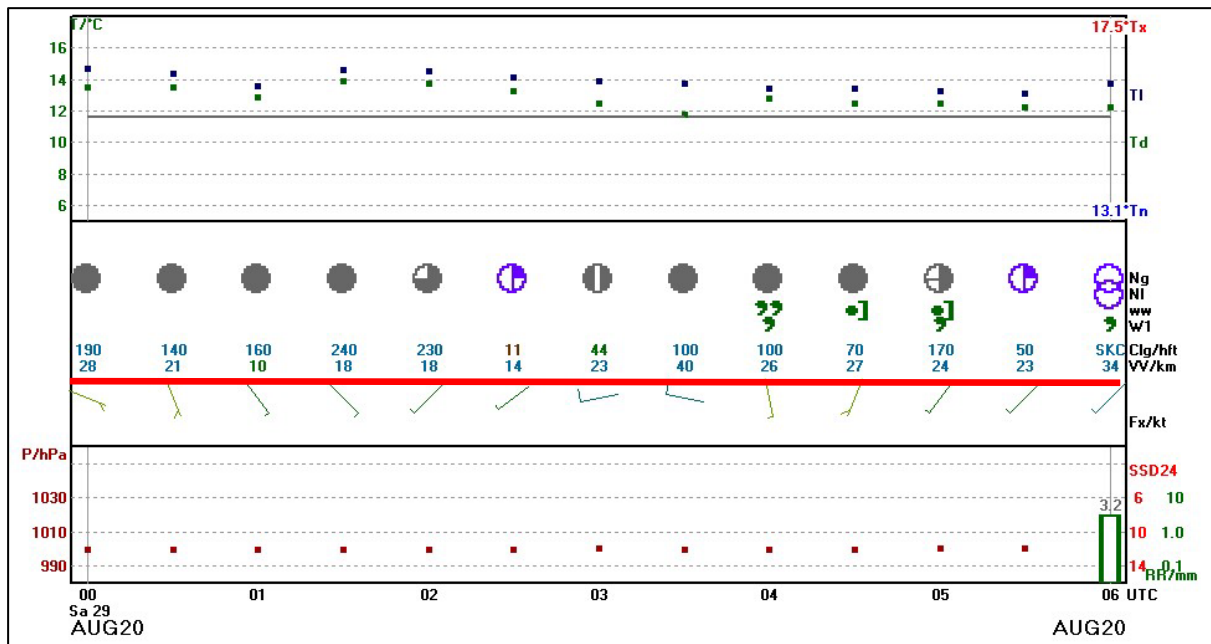
Abbildung 38: Bodenwettermeldungen Kiel-Holtenau vom 29. August 2020 (DWD)

Die dem Gutachten entnommene Übersicht (vgl. unten **Abb. 38**) beinhaltet die Bodenwettermeldungen der Wetterstation Kiel-Holtenau am Unfalltag im Zeitraum von 00:00 Uhr bis 06:00 Uhr UTC. Auch daraus ist ersichtlich, dass zum Unfallzeitpunkt unproblematische Witterungsbedingungen und insbesondere gute Sichtverhältnisse herrschten (vgl. diesbezüglich die rot unterstrichene Zeile in der Übersicht mit Sichtangaben in km).

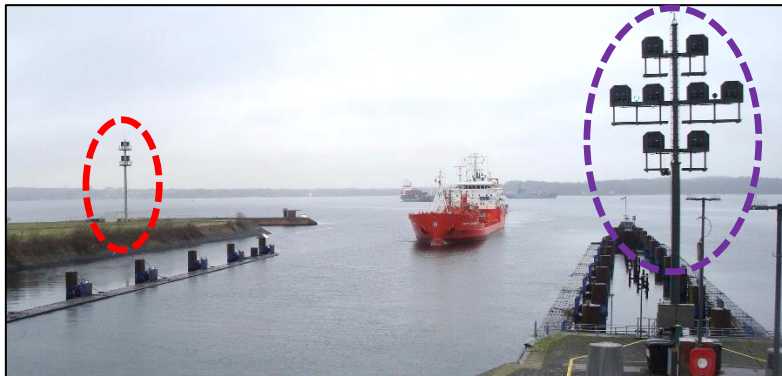
Abbildung 39: Signalstellen (Einfahrten in die Zufahrt und in die Neue Schleuse)

Am ostseeseitigen Ende der Schleuseninsel und auf der Schleusenmittellmauer der „Neuen Schleuse“ befinden sich in Richtung Ostsee weisende Lichtsignalanlagen, mit denen rechtsverbindlich angezeigt wird, ob die Einfahrt in die Zufahrt zur Schleusenanlage „Neue Schleuse“ bzw. die Einfahrt zur deren Schleusenammern freigegeben oder verboten ist (vgl. rote bzw. lila Markierung der Signalanlagen unten in **Abb. 39**). Die Bedeutung der angezeigten Signale wird in den den NOK betreffenden nautischen Veröffentlichungen erklärt (vgl. bspw. die Hinweise auf der Seekarte INT 1366 (NOK); maßgeblicher Auszug unten in **Abb. 40**) und ist darüber hinaus aber auch aus sich selbst heraus intuitiv verständlich, jedenfalls soweit zwecks Verbots des Einfahrens ein einzelnes rotes Licht angezeigt wird.

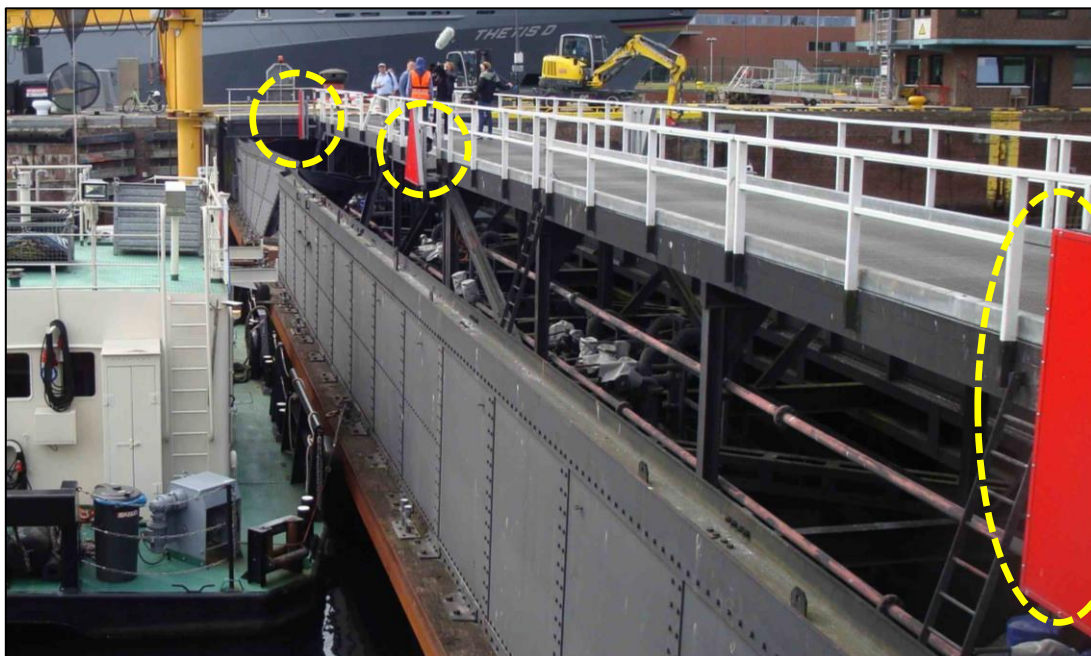
Abbildung 42: Positionen der drei Warnlampen an der Oberkante des geschlossenen Schleusentores

Neben den der Verkehrsregelung dienenden Signalanlagen sind an der Oberkante des jeweiligen Schleusentores auf dessen rechter Seite, in der Mitte und auf der linken Seite drei große rote Warnlampen montiert (links und rechts in Form eines Rechtecks im Hochkantformat und in der Mitte in Form eines Dreiecks; vgl. **Abb. 41 f.**). Schiffsführungen und Lotsen wird durch diese Warneinrichtung auch dann klar erkennbar und unmissverständlich vor Augen geführt, dass das Schleusentor geschlossen ist, wenn bspw. die o. g. Signaleinrichtungen ausgefallen sein sollten und/oder die Konturen des geschlossenen Tores sich bei Dunkelheit oder wegen sonstiger Sichtbeeinträchtigungen optisch nicht zweifelsfrei identifizieren lassen.
