# MOTORSCHIFF STUBNITZ

INSTANDHALTUNGSPHASE 2019-2021

# DAS MOTORSCHIFF STUBNITZ

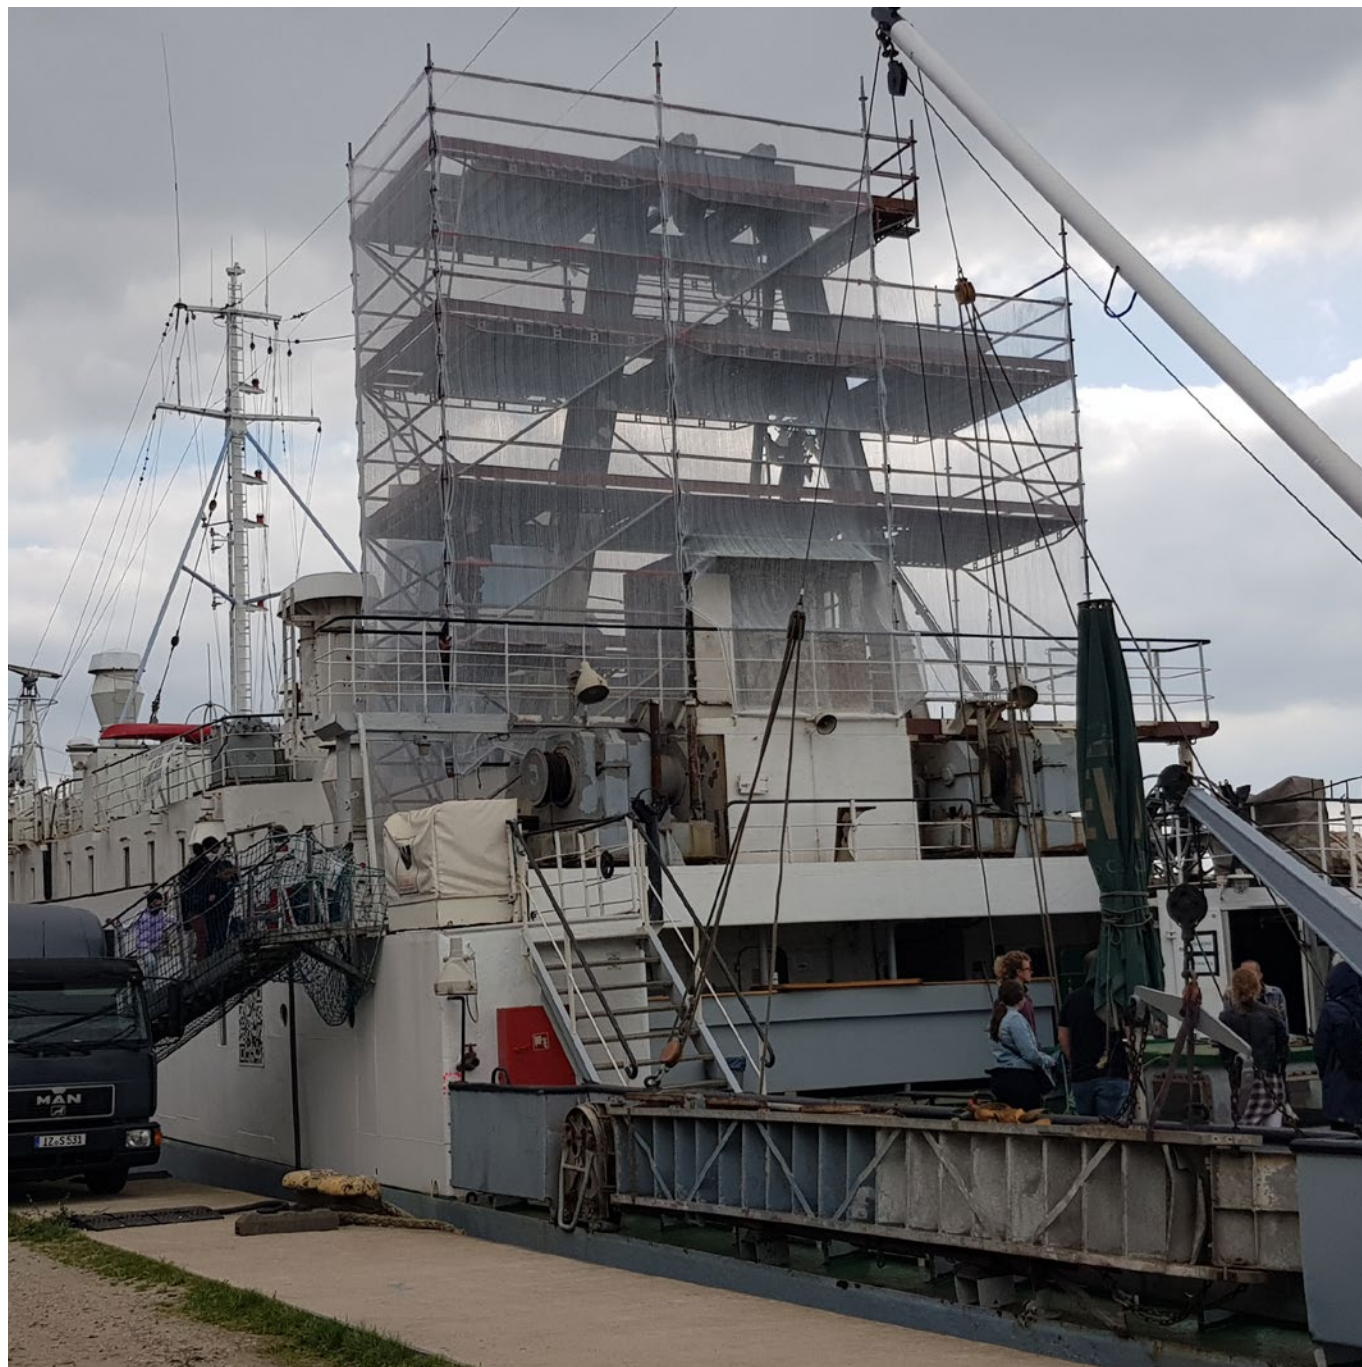
# SCHEERGRABEN

Als Scheergraben wird die Wasserlaufrinne bezeichnet, die sich an den Seiten des weiß gestrichenen Schiffsaufbaus direkt über dem Schiffsrumpf befindet. Da alle Decks an Bord des Schiffes zu den Schiffsseiten hin leicht schräg abfallend gebaut sind, fließt alles Wasser, das im Schiff anfällt, in die Wassergräben auf der Innenseite der Scheergräben

In den 80er Jahren haben sich schon erste Korrosionsprobleme gezeigt. Da das Schiff in dieser Zeit schon als „altes Eisen“ galt und die zukünftige Lebensdauer typischerweise nur noch wenige Jahre betragen sollte, wurden diese Wassergräben mit Estrich aufgefüllt. Leider hat das den Rost nicht aufgehalten - im Gegenteil: Durch die nun verschlossenen Durchflüsse wurde das Abfließen des Wassers noch verhindert. Dementsprechend wurde es Zeit, den Estrich zu stemmen und großflächig die Seitenwand und viele Spanten und Kniebleche zu ersetzen.

In diesem Projekt wurden insgesamt **11m<sup>2</sup>** Stahl neu eingesetzt. Das entspricht **545kg**.

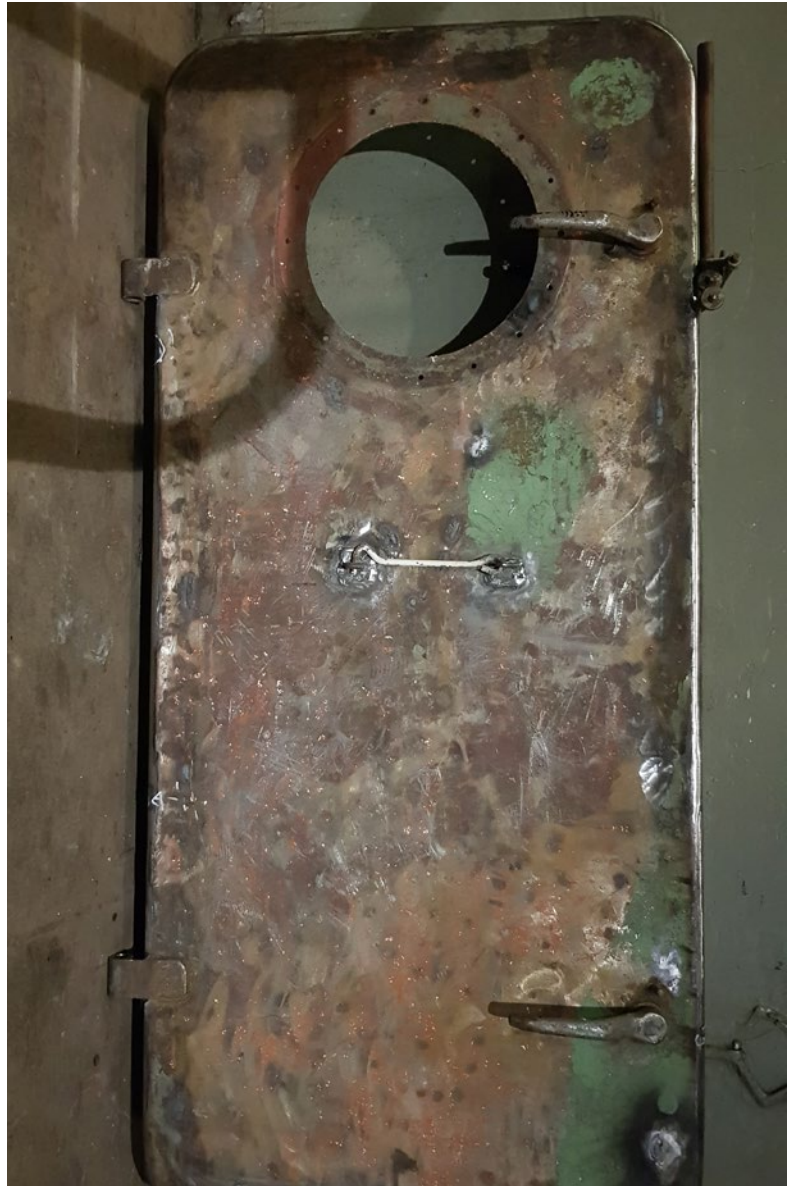
# LUKEN UND KLAPPEN

Dabei wurden alle Türen an Deck demontiert und entrostet. Oft waren die Dichtungskanäle so stark korrodiert, dass die unteren Bereiche der Türblätter und auch die Türrahmen in den Aufbauten des Schiffes stahlbaulich ersetzt werden mussten. Hierbei musste mit 5mm dicken Blechen Präzisionsarbeit durchgeführt werden. Die besondere Herausforderung hierbei: Bei jeder Schweißung verzieht sich das Türblatt durch die Hitzeeinwirkung ein Stück weit. Trotzdem müssen die neu eingesetzten Dichtungen vollständig abdichten.

Auch die Verschlussmechanismen, die sogenannten Vorreiber, wurden in diesem Zusammenhang überholt und auf zuverlässige Funktion überprüft.

Um den aktuellen Anforderungen in der Seeschifffahrt gerecht zu werden, mussten außerdem vier Türen nachgerüstet werden. Da wir hierbei gezwungen waren, in die Originalsubstanz des Schiffes einzugreifen, haben wir uns dafür entschieden, moderne Schiebetüren einzubauen. Diese schlichten Türen sind klar unterscheidbar von allen weiteren Türen an Bord, verfälschen den Denkmalcharakter des Schiffes aber nicht.

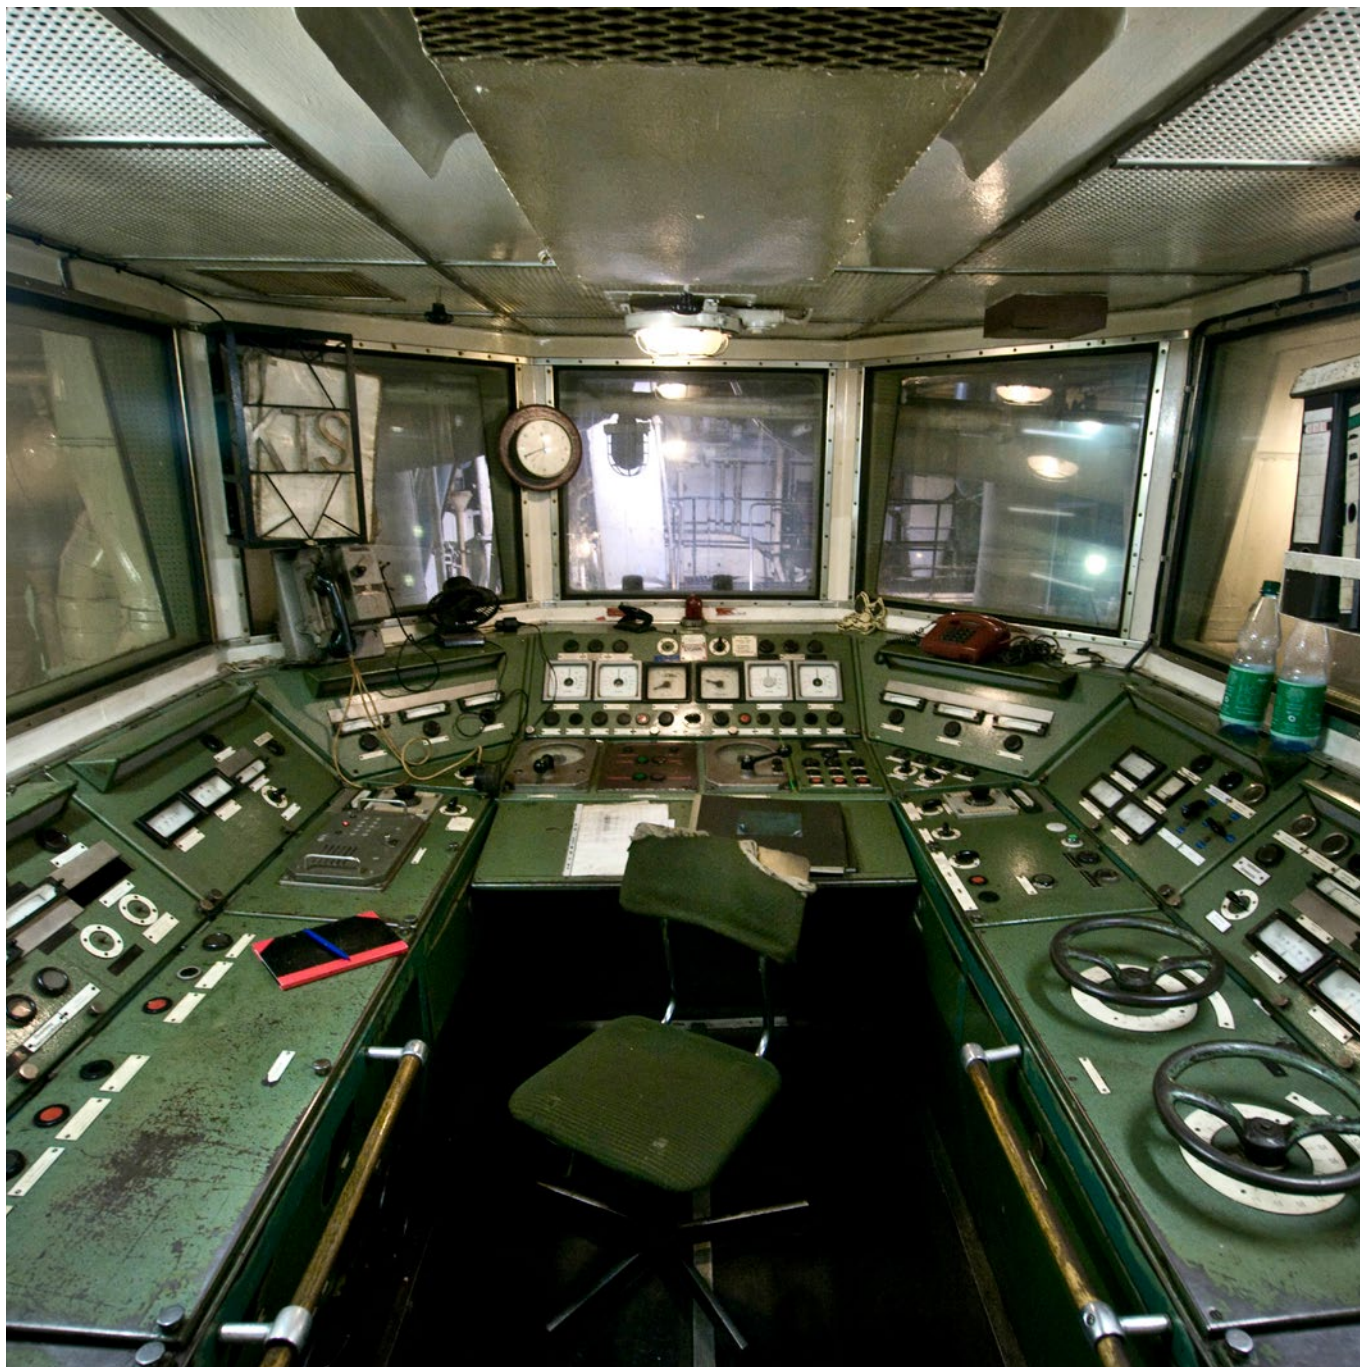
# ZYSTERNE

Als Zisterne wird der Bereich im Schiff bezeichnet, in dem die Ventile sitzen, mit denen Seewasser eingesaugt und ausgestoßen wird. Das Seewasser wird für die Kühlung der Maschinen, für die Toilettenspülungen und für die Feuerlöschpumpe benötigt.

Während der des Aufenthalts im Trockendock 2019 wurden alle Ventile überholt und Rohrleitungen überprüft. Um zu vermeiden, dass grober Dreck angesaugt wird, sind vor den Einsaugöffnungen große Kammern im Schiffsrumpf, die mit Gittern geschützt sind. Diese sog. Seekästen wurden im Trockendock ebenfalls geöffnet und gereinigt.

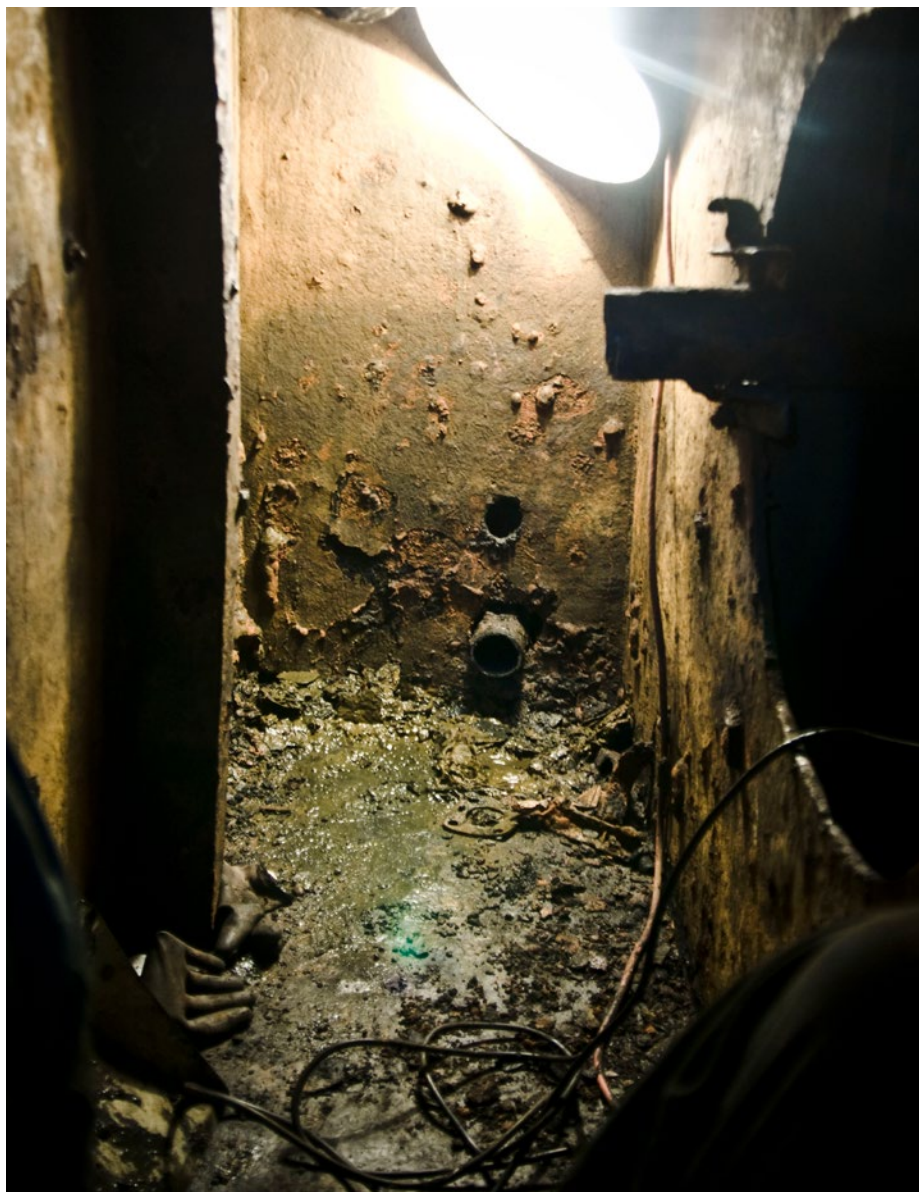
**D**ie Stubnitz hat als seetüchtiges Schiff nicht nur eine einfache Außenhaut, sondern über die gesamte Bodenfläche des Schiffsrumpfes eine zweite, wasserdichte Trennung: Den Doppelboden. Üblicherweise befinden sich dort die Tanks eines Schiffes. Hier werden Trinkwasser, Diesel, Öl, Altöl, Ballastwasser, Abwasser und weitere Flüssigkeiten gelagert.

Auch diese circa 30 Tanks müssen regelmäßig gewartet werden. In der Instandhaltungsphase haben wir viel Zeit in den Tanks, im Bug des Schiffes verbacht. In der Vorpiek und im Kofferdamm wurden einige korrodierte Bleche erneuert, die Tanks komplett gereinigt, entrostet und konserviert.

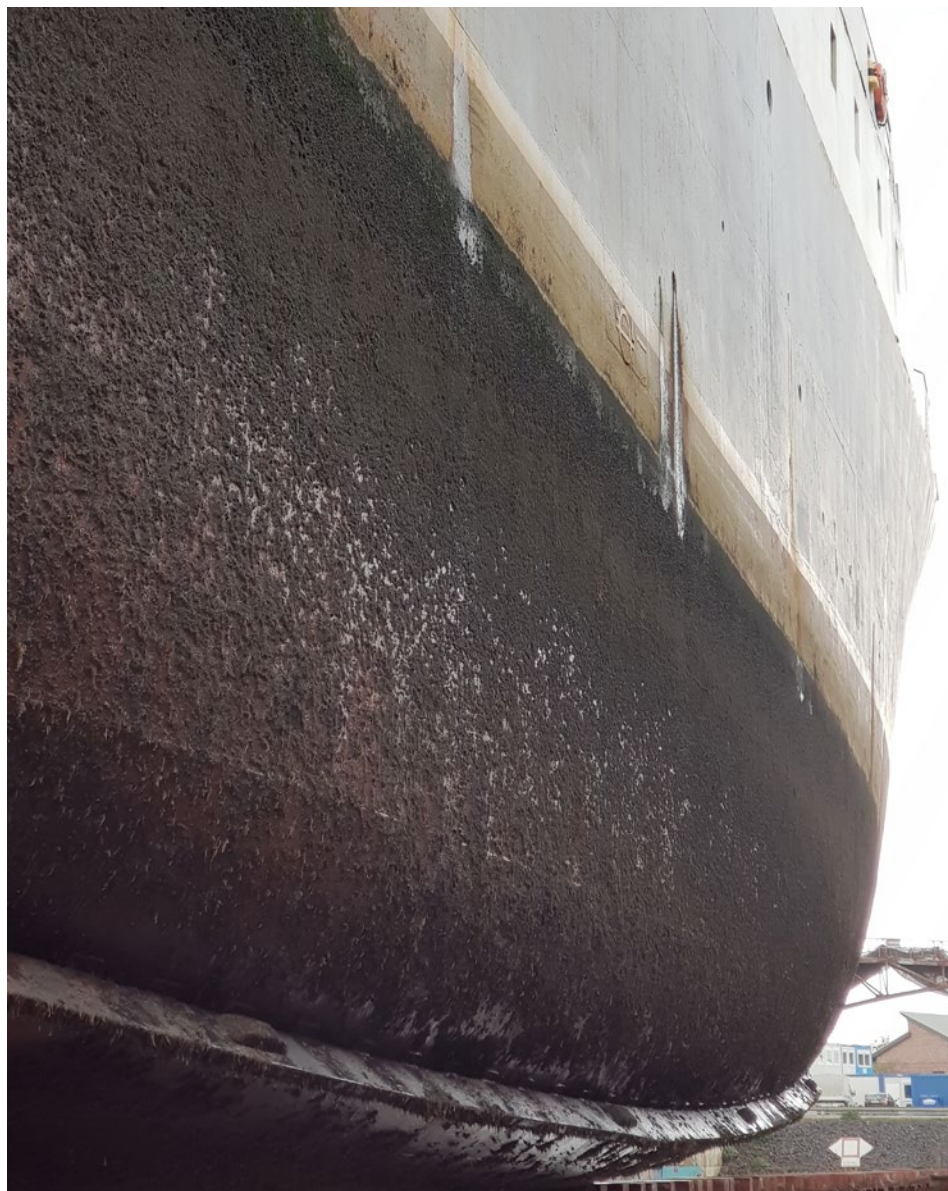
# AUSSENHAUT

Da im Heck des Schiffes Platten aus der Außenhaut ausgewechselt werden mussten, wurden diese beim Konservieren vorerst ausgelassen und erst später vervollständigt.

Die anschließenden Entrostungs- und Konservierungsarbeiten wurden Tag und Nacht vorangebracht, um die Zeit im Dock so effektiv wie möglich zu nutzen. Auch hier besteht der Farbauftrag aus mehreren Schichten. Nachdem die Grundierung an den notwendigen Stellen aufgetragen wurde, konnte im Unterwasserbereich das rote Antifouling und über der Wasserlinie das typische Stubnitz-Grau RAL 7001 verteilt werden. Anschließend konnten in Kleinarbeit die Tiefgangsmarken, Symbole und der Schiffsname aufgebracht werden.
