Bundesstelle für Seeunfalluntersuchung
Federal Bureau of Maritime Casualty Investigation

Summarischer Untersuchungsbericht 421/22

**Festkommen des Tankschiffes STEN ARNOLD
im Fahrwasser der Elbe
am 21. August 2022**

31. Juli 2024

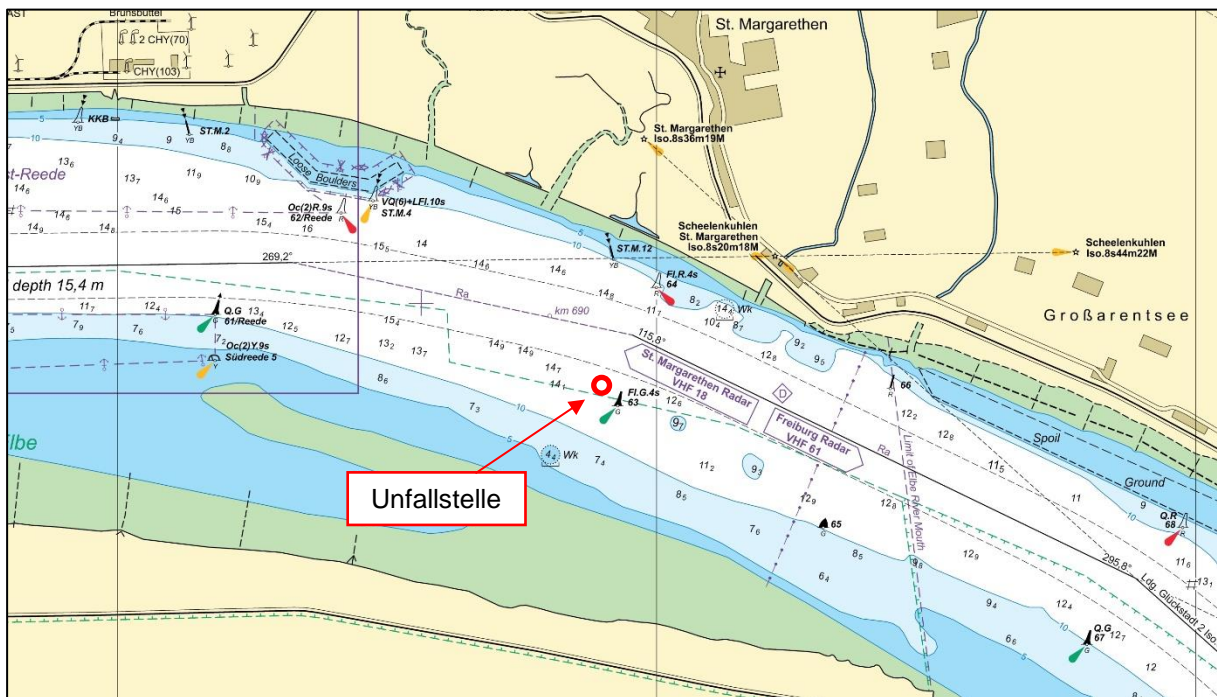
Abbildung 2: Ausschnitt aus Seekarte DE46³ mit Unfallstelle

Art des Seeunfalls:	Weniger schwerer Seeunfall, Festkommen im Fahrwasser der Elbe
Datum/Uhrzeit:	21. August 2022, 15:04 Uhr ²
Ort:	Elbe, nordwestlich der Fahrwassertonne 63, Elbekilometer 689,7
Breite/Länge:	$\phi = 53^{\circ}52,447'N, \lambda = 009^{\circ}14,661'E$
Fahrtabschnitt:	Revierfahrt
Folgen:	Farbabrieb, keine strukturellen Schäden

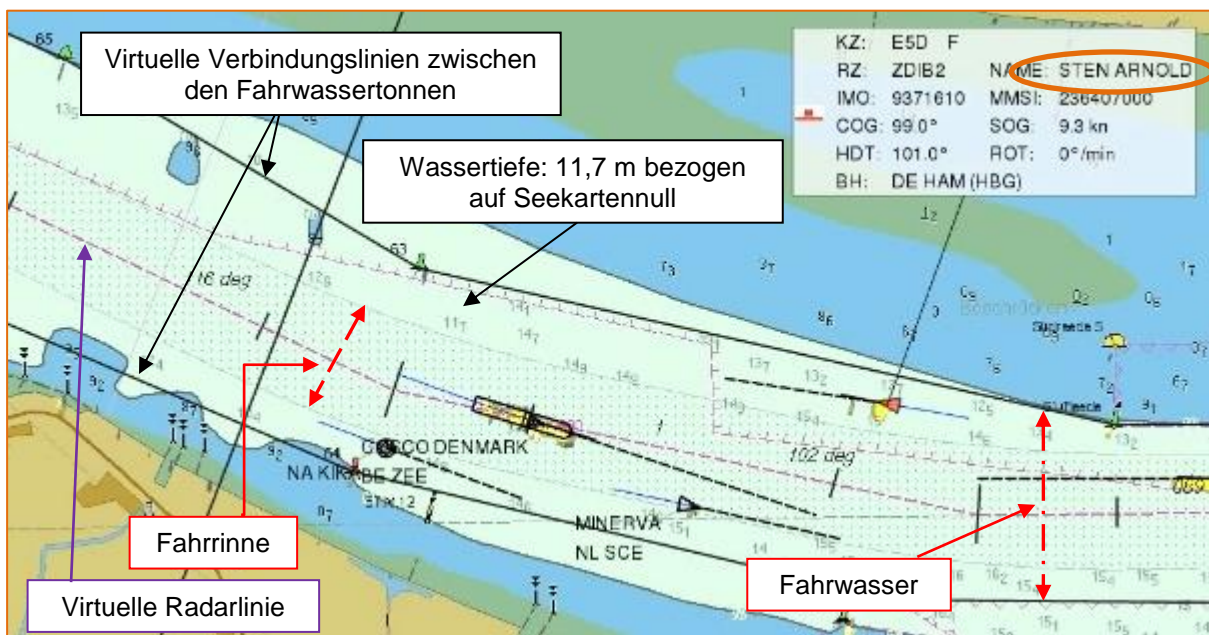
Abbildung 4: Erläuterungen zur Abbildung 3⁶

Um 15:04 Uhr verlor das Schiff plötzlich an Fahrt und kam zum Stillstand (siehe Abbildung 3). Die Schiffsführung und der Lotse realisierten wenig später, dass das Schiff im Fahrwasser auf einer unbekanntem Untiefe festgekommen war. Das Schiff lag mit einer Schlagseite von 2° bis 3° nach Backbord. Der Seitenabstand zur virtuellen Verbindungslinie zwischen den Fahrwassertonnen (grüner Tonnenstrich) betrug ca. 120 m.
