Bundesstelle für Seeunfalluntersuchung
Federal Bureau of Maritime Casualty Investigation

Schwerer Seeunfall

Kollision der PAIVI mit der BJOERKOE auf dem Nord-Ostsee-Kanal am 29. März 2022

Untersuchungsbericht 97/22

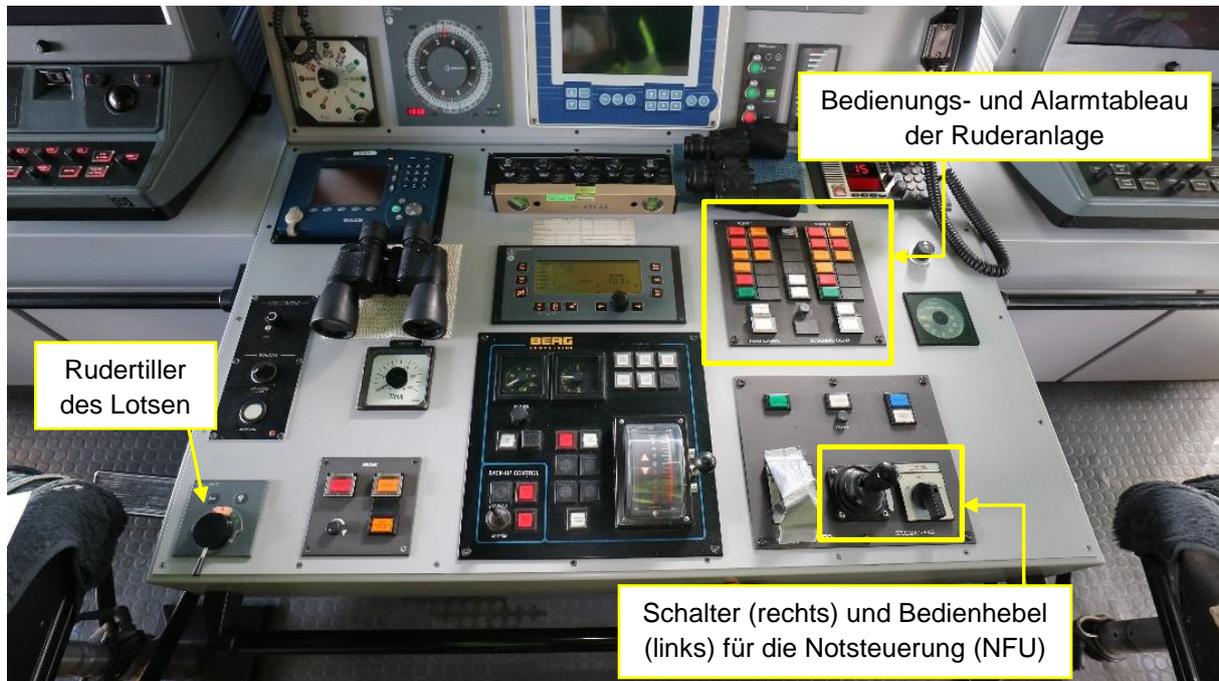
Abbildung 4: PAIVI: Ausschnitt aus der Brückenkonsolle¹²

vor der Brückenkonsole Platz (siehe Abbildung 4). Der Lotse nutzte den linken Sessel, da sich hier der Rudertiller¹⁰ befindet.

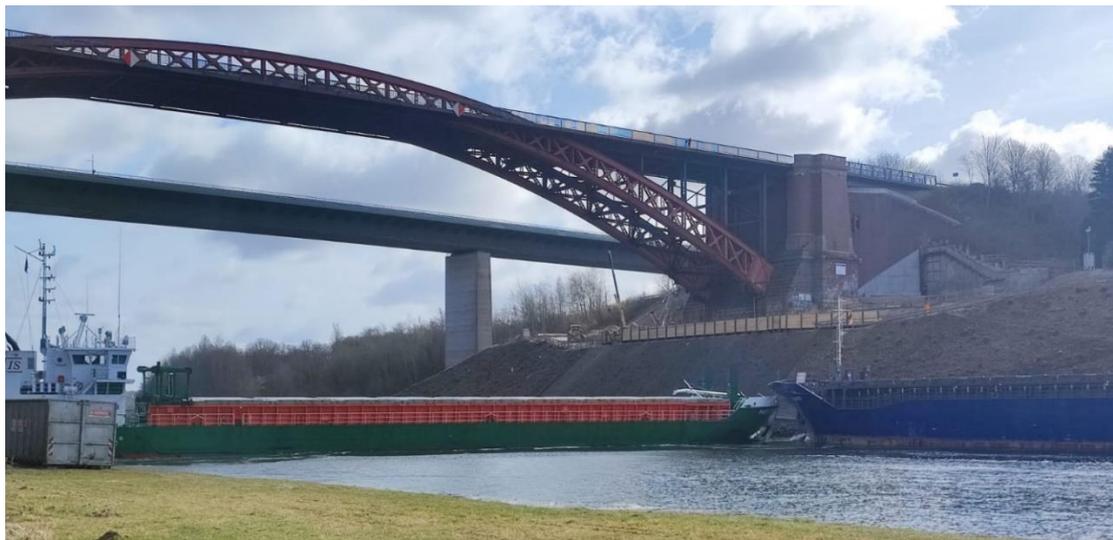
Abbildung 6: PAIVI und BJOERKOE¹⁴

Durch die Kollision war der Bug der PAIVI frontal eingedrückt worden. Etwa zwei Meter oberhalb der Wasserlinie war ein Riss entstanden, der sich auf beiden Seiten des Bugs über ca. 1,5 m ausdehnte. Der als Kran für leichte Lasten nutzbare Vormast war aus seiner Verschraubung an Deck gebrochen und nach achtern gefallen.

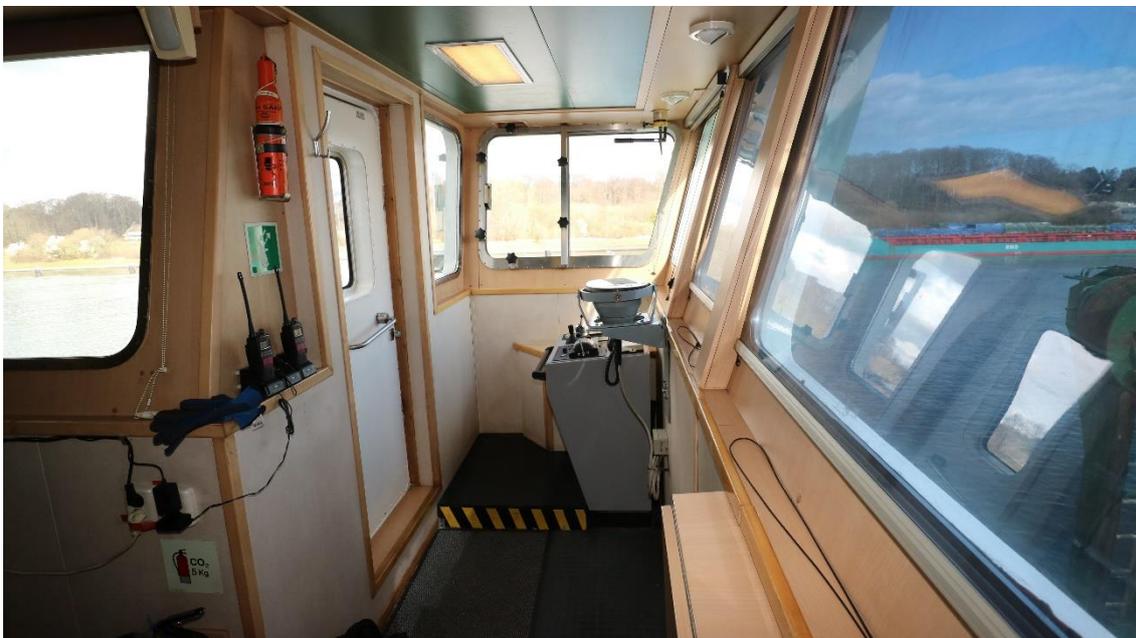
Abbildung 10: PAIVI: Blick in die geschlossene Backbordnock¹⁸

Die Sicht nach voraus wird nur unwesentlich durch die auf dem Vorschiff befindlichen zwei Lüfterköpfe und den Vormast eingeschränkt. Der zum Bewegen der Lukendeckel über den Luken installierte Lukenwagen behindert die seitliche Sicht nur im unmittelbaren Bereich vor den Aufbauten. Das Schiff verfügt über geschlossene Brückennocken. Die Sicht zu den Seiten ist gegeben. Die Untersucher stellten fest, dass aufgrund der geringen Höhe der Brücke des Schiffes eine optische Kontrolle des Seitenabstandes zum Ufer gut möglich ist (Abbildung 10).

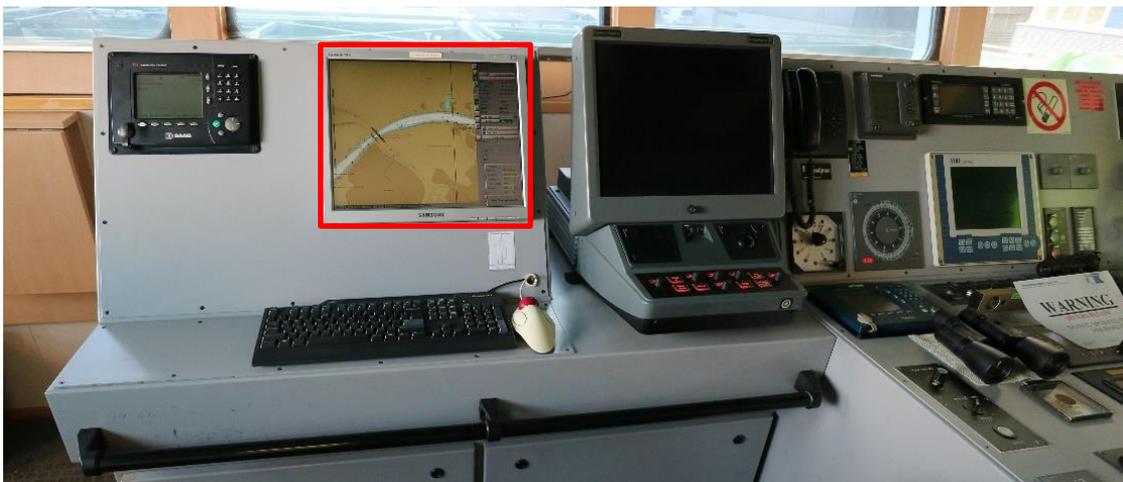
Abbildung 11: PAIVI: Einbauort der elektronischen Seekarte²⁰

Eine elektronische Seekarte (ECS¹⁹) war auf der Brücke ebenfalls vorhanden. Diese stammte vom Hersteller Transas. Weder die Hardware noch die Software besaßen eine Zulassung. Diese Karte wurde nach Aussage des Kapitäns daher auch nur zu Übersichtszwecken genutzt. Auf dem oberen Rand des Monitors war der entsprechende Hinweis „FOR INFORMATIVE AIDS ONLY“ angebracht worden (siehe Abbildungen 11 und 12). Die obere Zeile des Kartenmenüs enthielt den Hinweis „No official chart“. Eine elektronische Karte in Form einer ECDIS wurde nicht im Record of Equipment, dem Anhang zum Cargo Ship Safety Equipment Certificate, aufgeführt. Es bestand also keine Ausrüstungspflicht dafür.

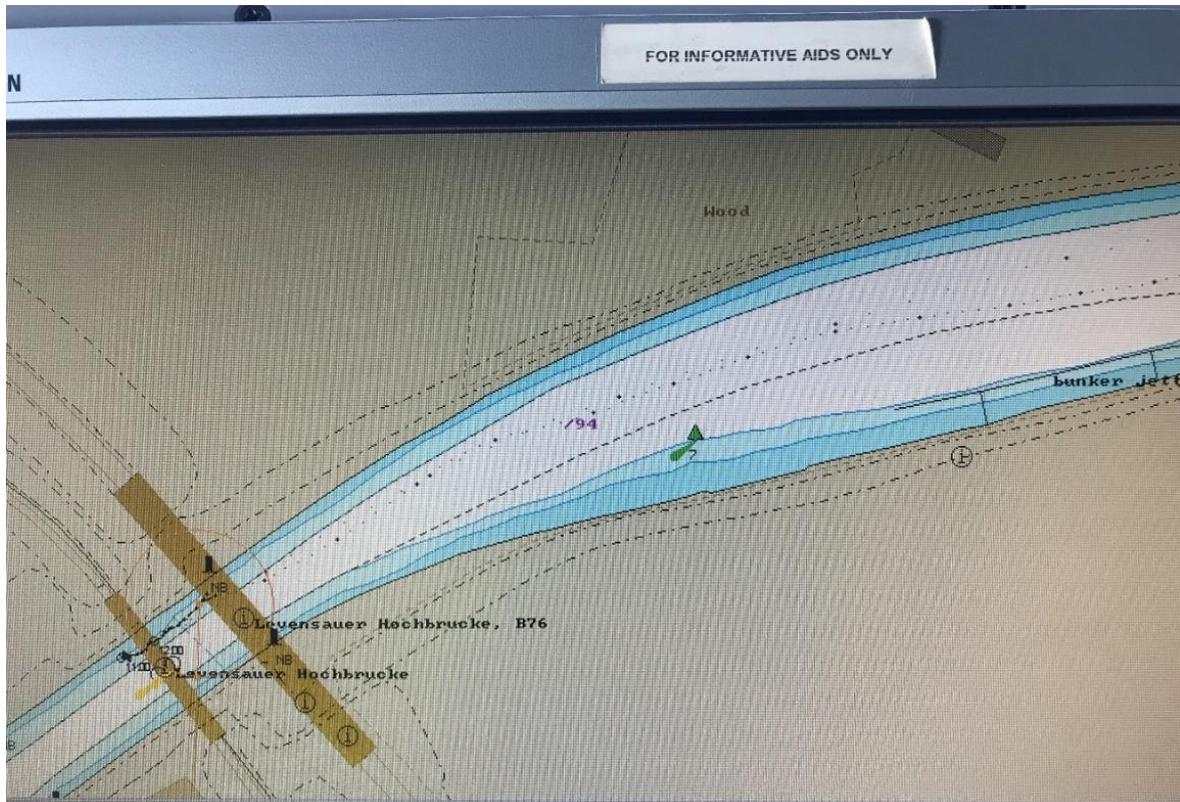
Abbildung 12: PAIVI: Bildschirmfoto der genutzten elektronischen Seekarte²¹

Auf der elektronischen Seekarte konnte durch die Besatzung der Track des Schiffes vom Unfalltag abgerufen werden (siehe Abbildung 12).

Die Darstellung enthält die Positionspunkte für die Strecke bis zum Unfallort und für die Fahrt zurück zum zugewiesenen Liegeplatz in Kiel. Die nördlicher gelegenen Punkte beziehen sich auf den Weg zum Unfallort.

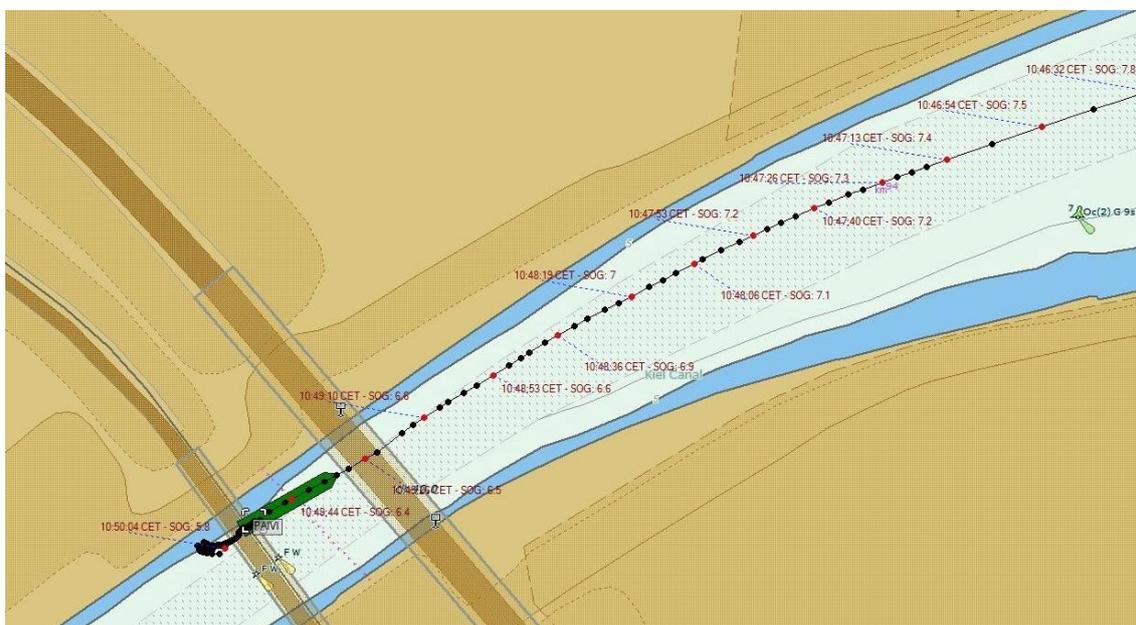
Abbildung 13: AIS-Track der PAIVI²²

Um den Fahrtverlauf im NOK mit anderen Mitteln zu überprüfen, wurde zunächst der durch die Gemeinsame Leitstelle der Wasserschutzpolizeien der Küstenländer erarbeitete AIS-Track der beiden an der Kollision beteiligten Fahrzeuge ausgewertet. Dabei konnte keine zu dichte Annäherung der PAIVI an die nördliche Böschung festgestellt werden, die ein Absetzen von der Böschung hätte hervorrufen können (siehe Abbildung 13).

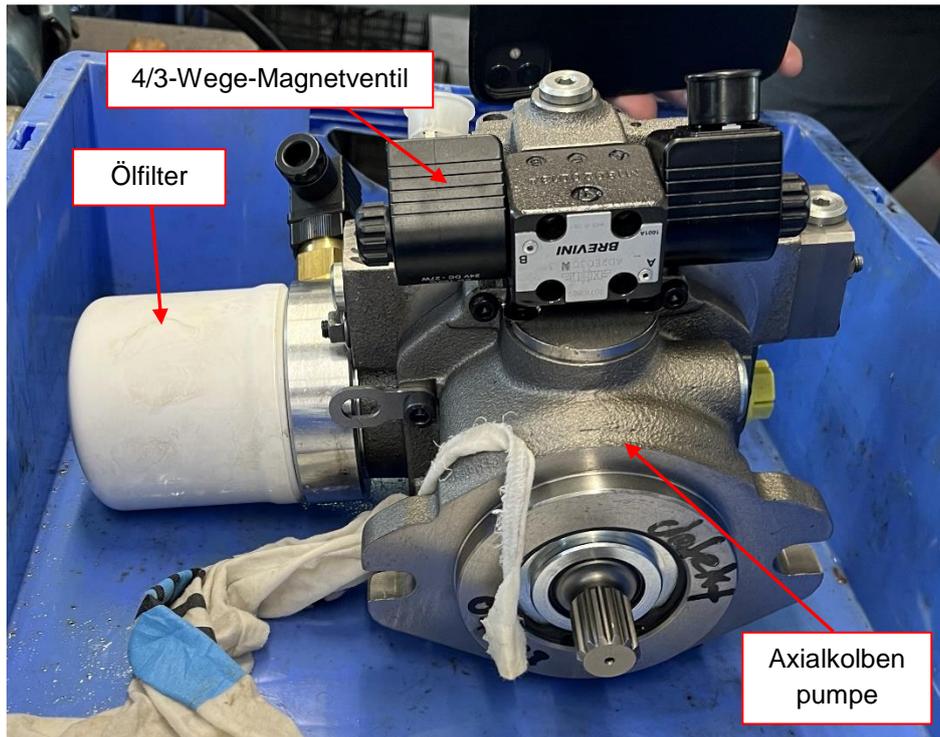
Abbildung 15: Ausgebaute Pumpe mit 4/3-Wege-Magnetventil und Ölfilter²⁸

Auf jeder Axialkolbenpumpe (siehe Abbildung 15) sitzt ein 4/3-Wege-Magnetventil, über das der durch die Servopumpe erzeugte Servoölstrom in die jeweils benötigte Richtung der Verstellereinheit (Steuerkolben) der Axialkolbenpumpe gelenkt wird, um die Flussrichtung des Hauptölstroms zu steuern und so die gewünschte Ruderlage einzustellen. Das Magnetventil ist dabei direkt auf die jeweilige Pumpe montiert. Da Pumpe und Magnetventil eine Einheit bilden, ist im Nachfolgenden, wenn nicht anders dargestellt, das Magnetventil immer mitgemeint.

Durch die Sachverständigen des VHT wurde einer der Ölfiler (siehe auch Abbildung 15 zum Sitz des Filters) an das Rappen Institut für Schäden an Verbrennungskraftmaschinen (RISV) für eine Analyse des Filterinhaltes gegeben. Laut Beschriftung auf dem Filter war mit diesem der alte Filter am 2. Januar 2022 durch die Besatzung der PAIVI ausgetauscht worden. Der vorliegende Filter war zum Zeitpunkt

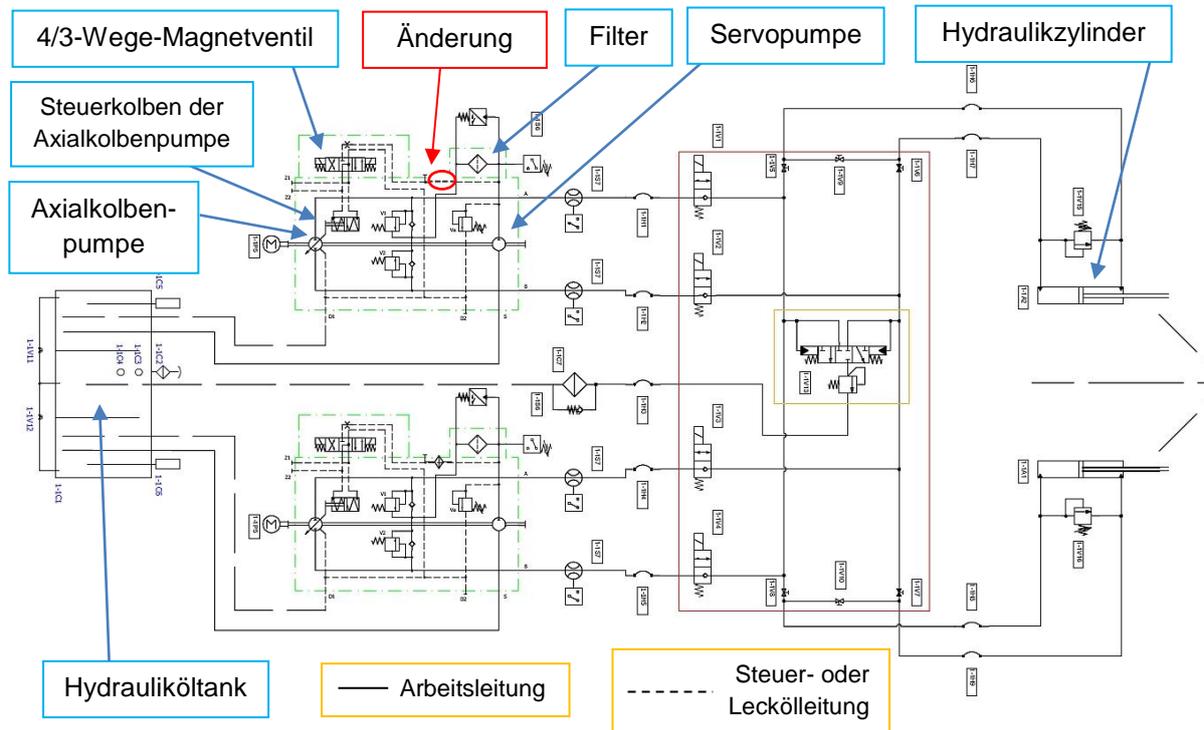
Abbildung 16: Schematische Darstellung der Ruderanlage der PAIVI³¹

Im Rahmen der Untersuchung wurden von den beteiligten Parteien drei verschiedene schematische Darstellungen des Hydrauliksystems der auf der PAIVI vorhandenen Ruderanlage vorgelegt. Die nachfolgende Darstellung ist die, die nach Ansicht der BSU der zugrundeliegenden Darstellung der verwendeten Pumpe MD10V 28 ME 06 DX 11 HE2 (...) am nächsten kommt und die Vorgaben der DIN ISO 1219-1:2012 am umfassendsten einhält.

In der oberen Hälfte des Schemas wird die Ruderanlageneinheit 1 (Stb.-Seite) und in der unteren Hälfte die Ruderanlageneinheit 2 (Bb.-Seite) dargestellt.

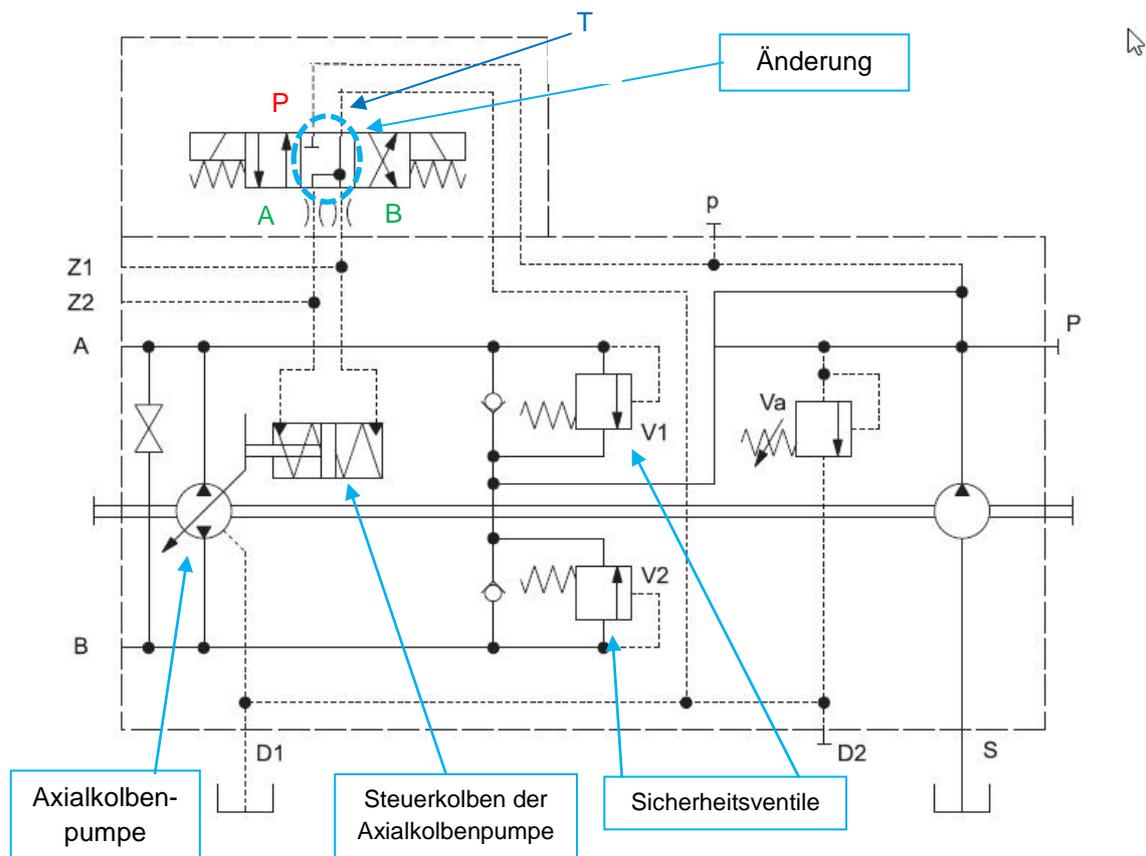
Abbildung 17: Schema einer Pumpe MD10V 21/28 HE23³²

Zur Änderung: Die an dieser Stelle fehlerhafte, da seitenverkehrte, Darstellung im Handbuch wurde durch die BSU korrigiert. Farbige Bezeichnungen durch BSU eingefügt.

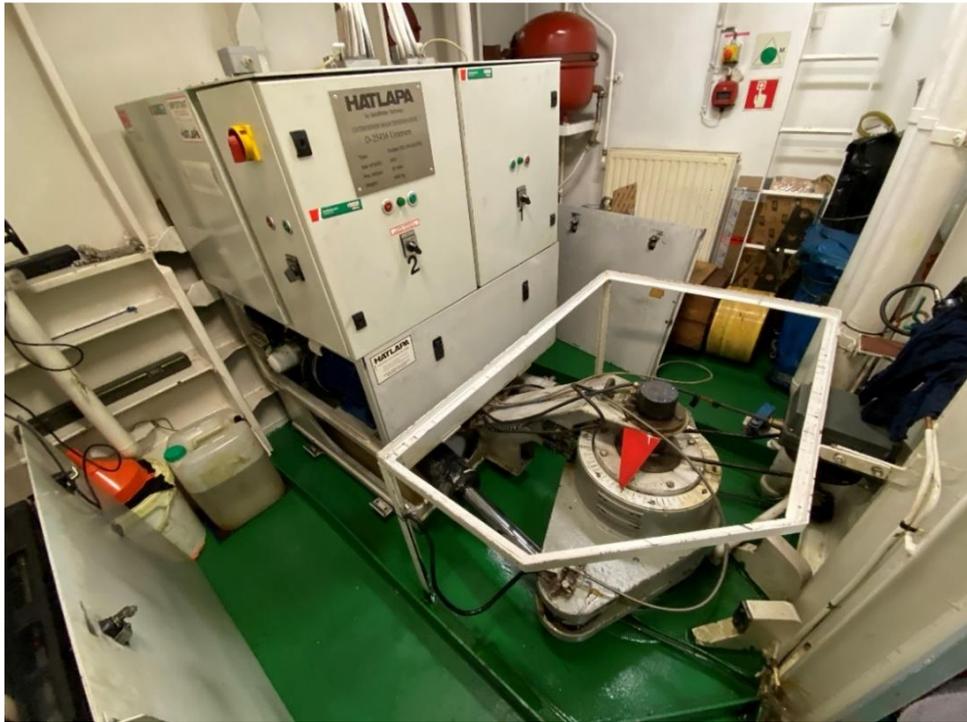
Abbildung 18: PAIVI: Ruderanlage³⁵

Es handelt es sich um eine kompakte Ruderanlage, bei der zwei doppelwirkende Hydraulikzylinder auf das Ruder einwirken (siehe Abbildung 18). Der für deren Bewegung notwendige Öldruck wird durch eine und im Parallelbetrieb durch zwei verstellbare (variable) Axialkolbenpumpen erzeugt.

Im Rahmen der Besichtigung der PAIVI am 30. März 2022 wurde durch die Untersucher der BSU festgestellt, dass die zur Übertragung der Ruderlage ans Steuerungssystem dienende Steuerkette einen Durchhang hatte. Der Durchhang war so groß, dass die Kette aus einem federbelasteten „Stützritzel“, das die Kette auf Spannung halten sollte, herausgefallen war (siehe Abbildung 19). Ursächlich dafür war nach Ansicht der Untersucher, dass es zu einem unbestimmten Zeitpunkt nach der Kollision zu einer Beschädigung des Ruderblattes und des Ruderschaftes gekommen sein musste. Diese Vermutung bestätigte sich später. Der Schaden machte eine Dockung des Schiffes notwendig. Ursächlich war, dass die PAIVI einige Zeit mit dem Heck in der Nähe der nördlichen Böschung lag. Die Beschädigung (Verbiegung) des Ruderschaftes hatte dann einen Versatz zu der auf dem Ruderschaft montierten Steuerelektronik zur Folge (siehe Abbildung 20). Das wiederum rief den Durchhang der Steuerkette hervor.

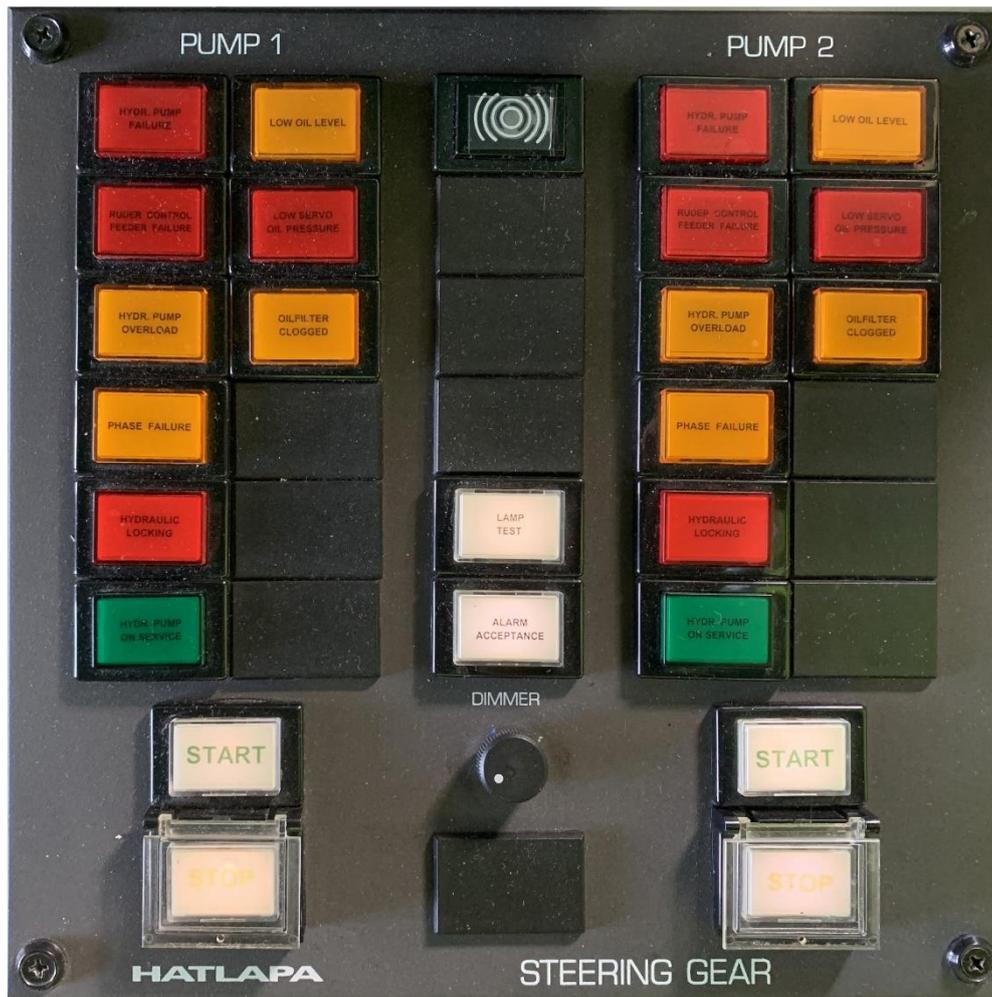
Abbildung 22: Bedienungs- und Alarmtableau der Ruderanlage auf der Brücke³⁹

Die Alarmer wurden, nach Angabe der Besatzung, auch auf der Brücke ausgegeben. Hier befindet sich ein Tableau für das Einschalten der jeweiligen Pumpeneinheit und die Ausgabe von akustischen und optischen Signalen verschiedener Alarmer (Abbildung 22). Eine akustische Alarmierung soll hier in diesem Fall jedoch nicht erfolgt sein.

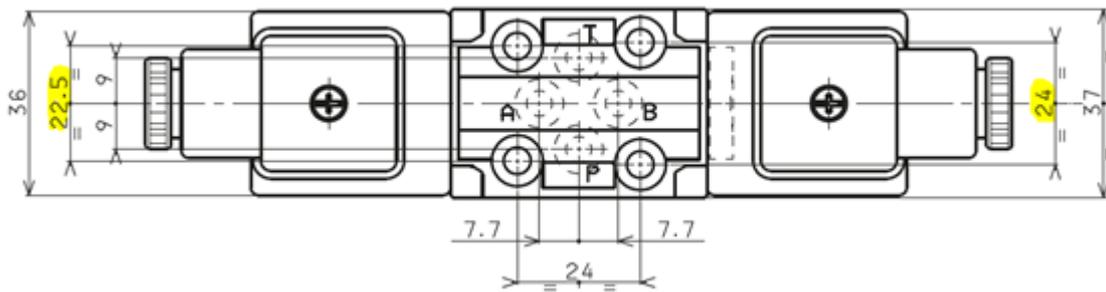
Abbildung 26: Darstellung Nr. 1 der Befestigungsbohrungen⁵⁴

Die Untersucher der BSU gehen davon aus, dass es sich bei der Pumpe 2 noch immer um die Pumpe handelte, die durch die Besatzung im November 2021 in Eigenleistung ausgetauscht worden war. Daher bestand auch die Möglichkeit, dass beim Austausch das alte Magnetventil weiterverwendet, jedoch durch die Besatzung der PAIVI falsch montiert wurde. Der Lieferant der Pumpe, die Dana SAC Germany GmbH⁵³, stellte jedoch auf Anfrage der BSU im April 2024 hin klar, dass die Pumpe im März 2021 mit einem montierten 4/3-Wege-Magnetventil geliefert worden war. Darüber hinaus wurde die Möglichkeit einer um 180° verdrehten werksseitigen Montage ausgeschlossen, da dies aufgrund der Geometrie der Befestigungsbohrungen nicht möglich sei. Zur Verdeutlichung wurde die nachfolgende Skizze übermittelt.

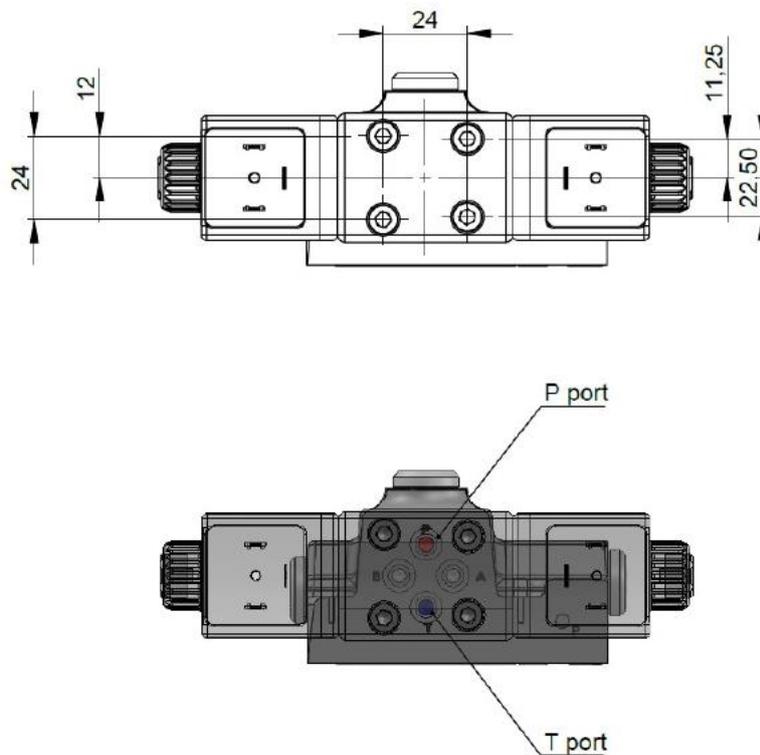
Abbildung 27: Darstellung Nr. 2 der Befestigungsbohrungen und der Bohrungen für die hydraulischen Zu- und Ableitungen⁵⁵

Im Zusammenhang mit der Stellungnahme zum ersten Entwurf übermittelte die Dana SAC später zwei weitere Zeichnungen (Abbildung 27).

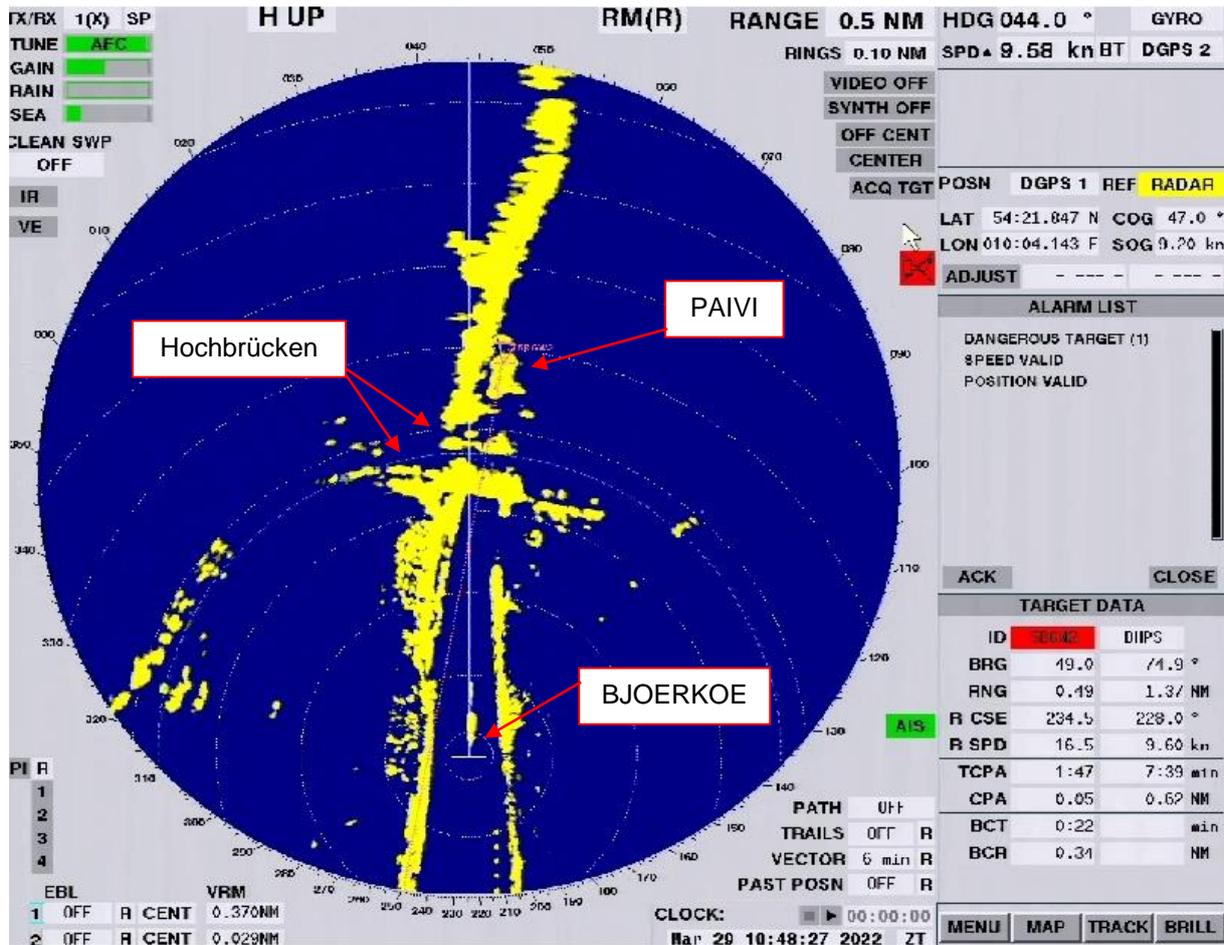
Abbildung 29:BJOERKOE: Radarbild von 10:48:27 Uhr⁶³

Um 10:48:27 Uhr (Abbildung 29) näherte sich die BJOERKOE den Levensauer Hochbrücken aus westlicher Richtung. Die Vorausrichtung des Schiffes (HDG) lag bei 44° und die Geschwindigkeit über Grund (SOG) betrug 9,2 kn. Die PAIVI befand sich noch östlich der Hochbrücken und war 0,49 sm (siehe Target Data) entfernt. Der Abstand bezieht sich dabei auf die Distanz zwischen den beiden AIS-Antennen der Schiffe. Aus den AIS-Daten werden auch die Angaben für den Zeitpunkt der dichtesten Annäherung (TCPA) und dem sich zu diesem Zeitpunkt ergebenden Abstand (CPA) errechnet. Auch die Angaben für den Zeitpunkt, an dem die PAIVI den Bug passieren sollte (BCT) und der dabei vorhandene Abstand (BCR), werden so ermittelt.

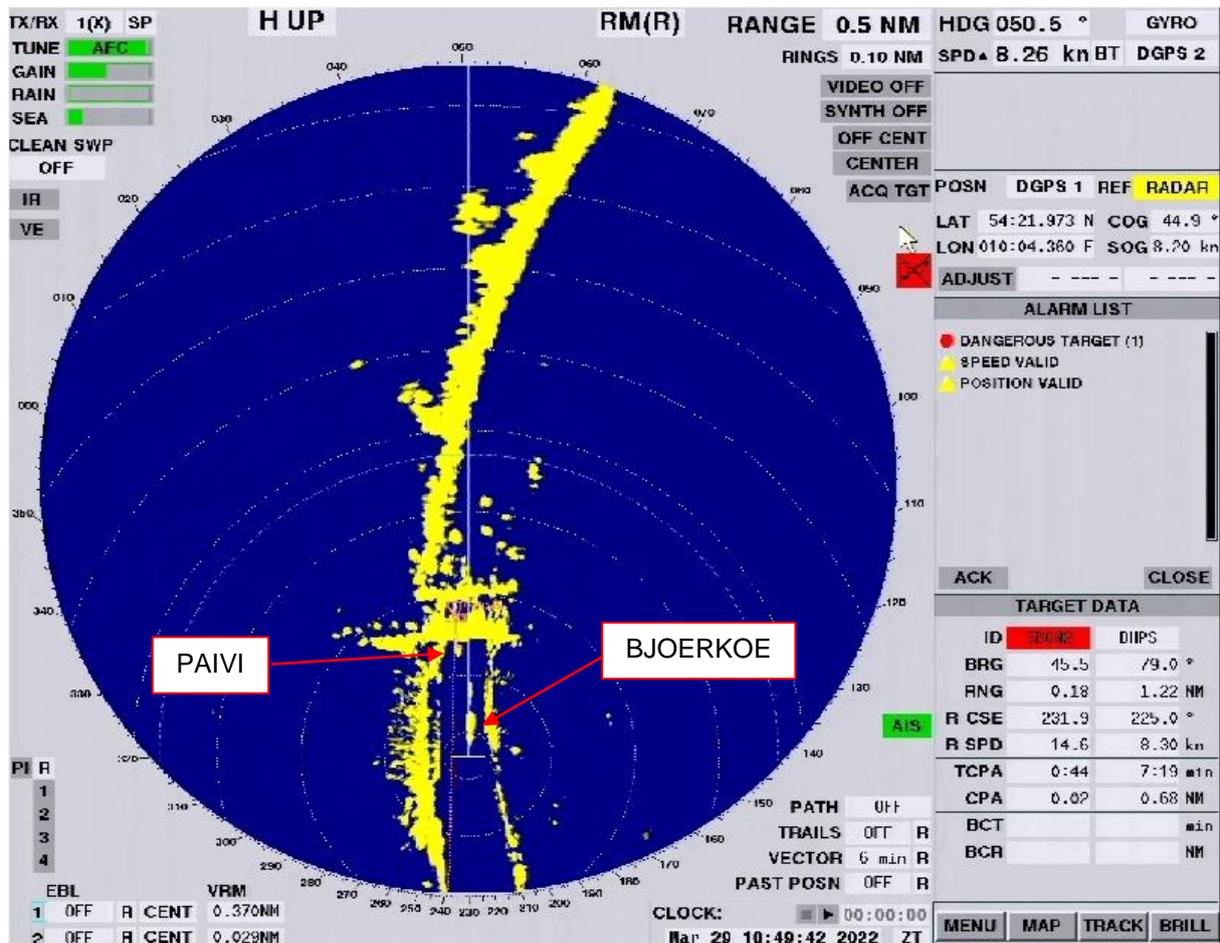
Abbildung 30: BJOERKOE: Radarbild von 10:49:42 Uhr⁶⁴

Um 10:49:42 Uhr (Abbildung 30) hat der Bug der PAIVI die westlichere Brücke bereits passiert. Um 10:49:49 Uhr gibt der Lotse die Order „Hart Backbord!“. Er beabsichtigt damit eine Drehung in Richtung der PAIVI, um so eine Kollision beider Schiffe im Bugbereich zu erreichen. Es soll also verhindert werden, dass der Bug der PAIVI den vorderen Laderaum der BJOERKOE trifft.

Die nächste dargestellte Position bezieht sich auf die Uhrzeit 10:49:43 Uhr. Sie ist mit dem maßstabsgerechten Schiffsumriss überdeckt. Aus Sicht der BJOERKOE ist dies die Situation, wie es das Radarbild in Abbildung 30 darstellt. Kurz zuvor, um 10:49:38 Uhr, war man auf der Brücke der BJOERKOE auf ein ungewöhnliches Verhalten der PAIVI aufmerksam geworden. Auch für diesen Zeitpunkt schließen die Untersucher wegen der vorhandenen Wassertiefe und dem Abstand zur Unterwasserböschung einen maßgeblichen Einfluss des Bankeffektes aus.

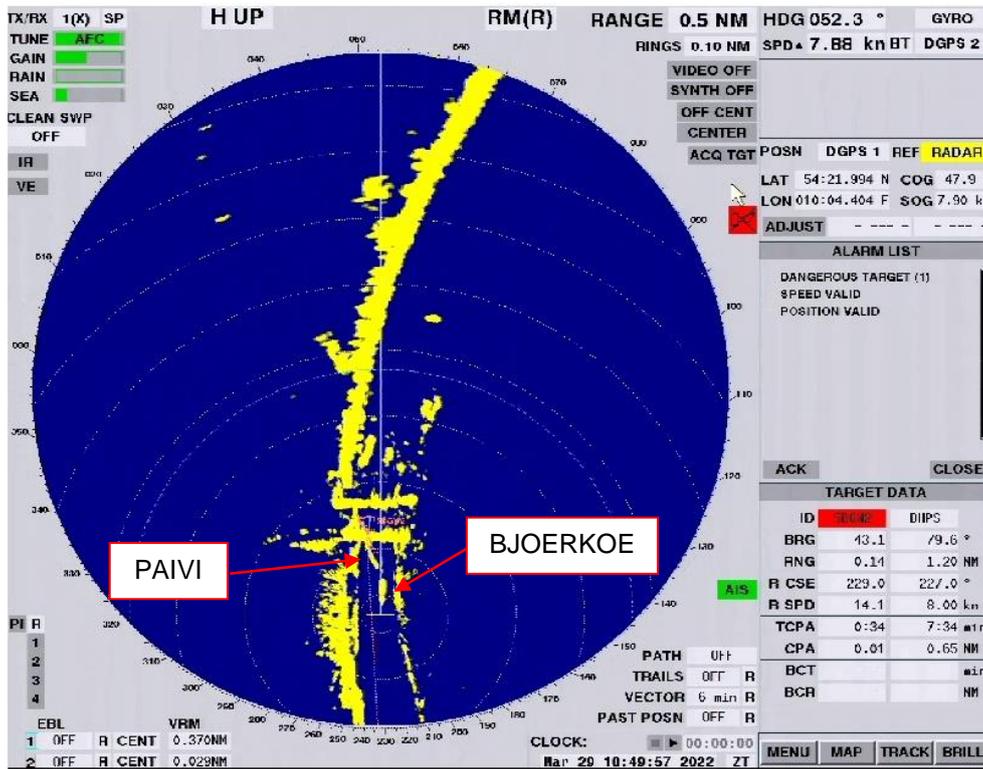
Abbildung 31: BJOERKOE: Radarbild um 10:49:57 Uhr⁶⁵

Das Geräusch des Aufpralls der PAIVI auf die BJOERKOE ist um 10:50:06 Uhr zu hören (Bezugsbild ist Abbildung 31). Anschließend wird begonnen, die Lage zu sondieren, und der Lotse informiert die VKZ NOK über die Kollision.

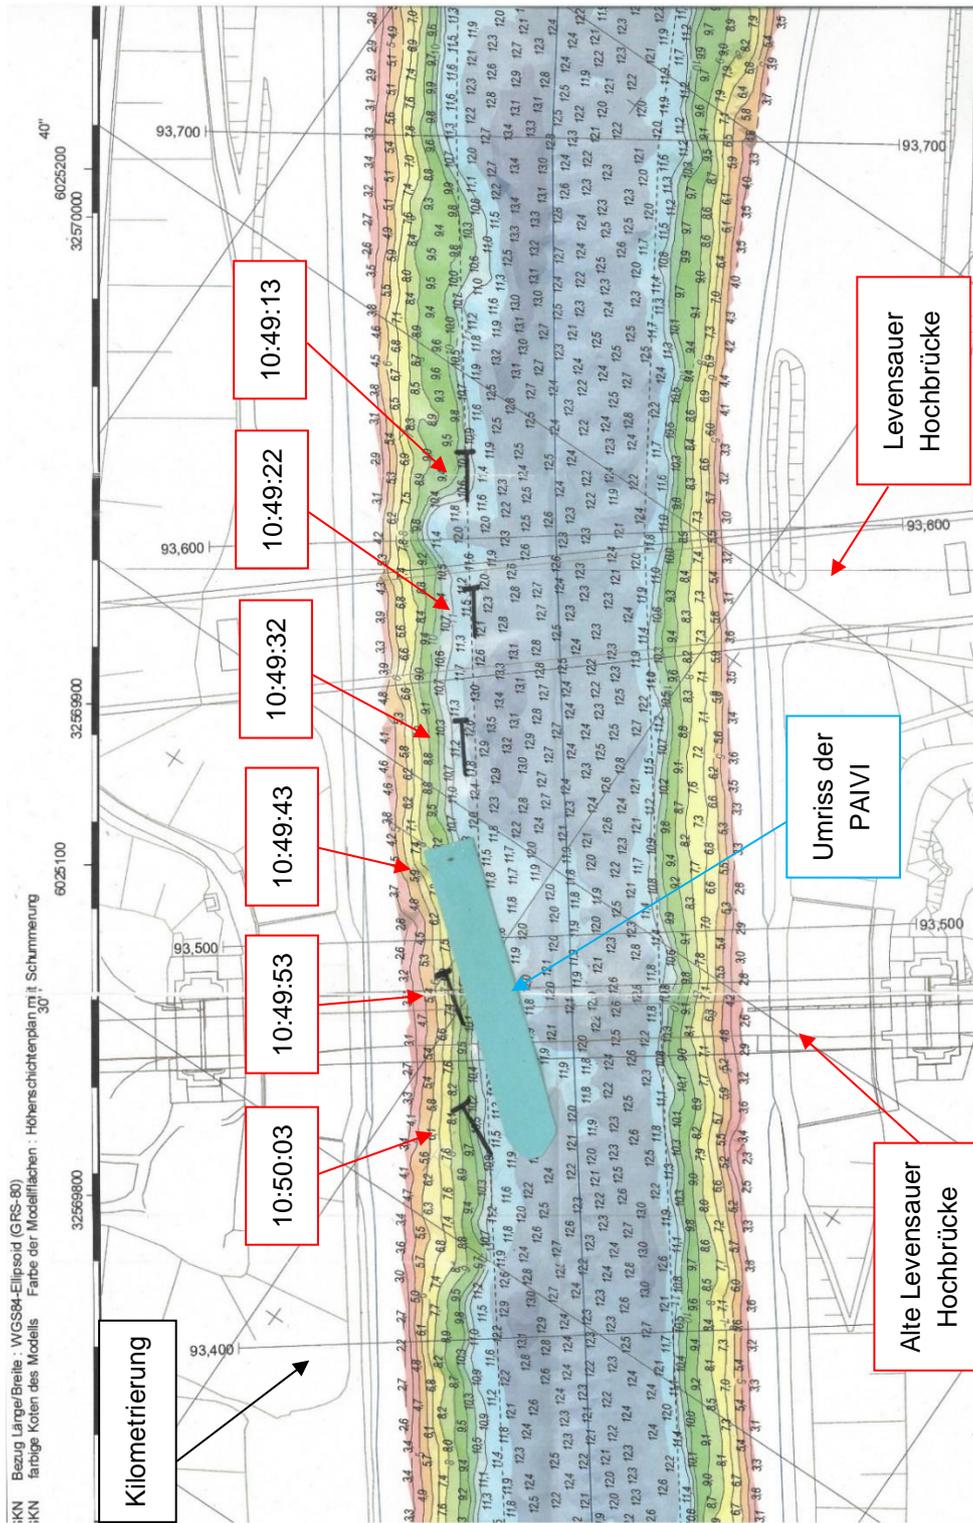
Abbildung 33: PAIVI: Peilplan mit eingetragenen AIS-Positionen⁶⁷

Nach dem Verlassen der Schleuse von Kiel-Holtenau war die Fahrt der PAIVI zunächst unauffällig. Aus den bislang besprochenen AIS-Aufzeichnungen ergaben sich keine direkten Hinweise auf die Möglichkeit einer zu dichten Annäherung an die nördliche Kanalböschung. Dies gilt insbesondere für den Bereich unterhalb der Levensauer Hochbrücken. Die bisher in die Untersuchung eingeführten Darstellungen geben allerdings nicht den AIS-Track im Zusammenhang mit den tatsächlichen Tiefenverhältnisse wieder. Dafür wurden beim WSA NOK auch die Peildaten für den Bereich unterhalb der Levensauer Hochbrücken erbeten. In diesen Plan wurden dann die AIS-Daten des Schiffes eingetragen (siehe Abbildung 33).

Die Darstellung der einzelnen Schiffsposition der PAIVI wird im Folgenden in Zusammenhang mit den Erkenntnissen aus der Audio-Aufzeichnung des Schiffsdatenschreibers der BJOERKOE (Pkt. 3.2.2.3) und dem Diagramm 1 gebracht. Im Diagramm ist erkennbar, dass sich die Vorausrichtung der PAIVI ab 10:49:32 Uhr änderte, das Schiff also begann, nach Backbord zu drehen. Zu diesem Zeitpunkt und zuvor befand sich das Schiff aber in einem Bereich, der bei einem Tiefgang des Schiffes von 5,4 m nach Ansicht der Untersucher nicht dazu führte, dass die PAIVI unter dem Einfluss des Bankeffektes stand. Das gilt auch, wenn man mögliche Fehlerquellen innerhalb der AIS-Daten und zeichnerische Ungenauigkeiten berücksichtigt. Die Eingabe für die Antennenposition am AIS-Gerät wurde durch die Untersucher überprüft und für korrekt befunden.

Die Richtung des dargestellten Vektors bezieht sich auf HDG. Die Länge des Vektors ist willkürlich gewählt.
