Bundesstelle für Seeunfalluntersuchung
Federal Bureau of Maritime Casualty Investigation

**Untergang des Fischkutters WOTAN nach
Brand im Maschinenraum in der Süderpiep ca.
7 sm westlich von Büsum am 18. August 2023**

Untersuchungsbericht 444/23

15. Januar 2025

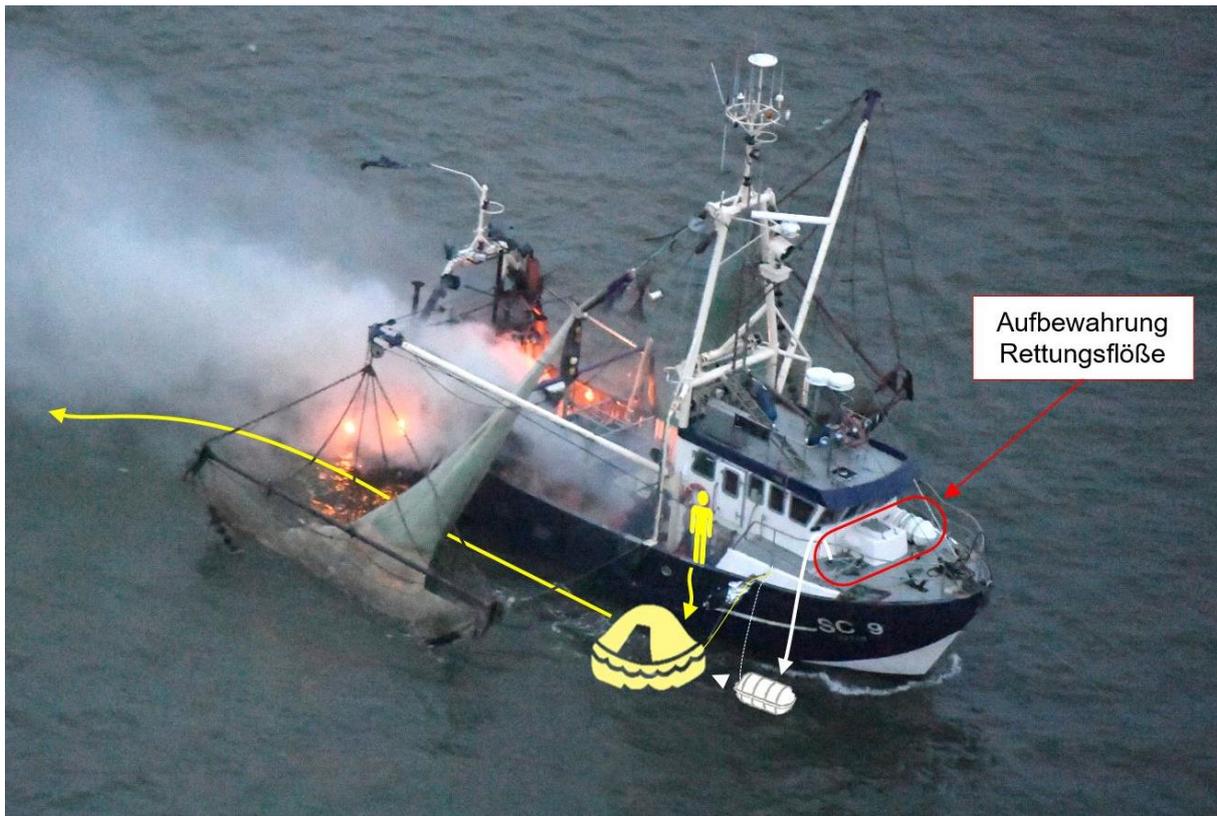
Abbildung 4: Fluchtweg mit Rettungsfloß¹⁶

Mit einem Messer habe der Decksman die Verbindung zur WOTAN gekappt, woraufhin das Floß entlang des Rumpfes nach achtern getrieben sei. Es sei schwierig gewesen, vom Kutter freizukommen. Das Rettungsfloß sei zwischen dem ausgebrachten Schleppnetz mit hochgebundenem Steert und der heißen Bordwand durchmanövriert worden und schließlich freigekommen. Die Hitze am Heck sei enorm und die Flammen schon an der Bordwand von außen zu sehen gewesen. Die Beteiligten schilderten, dass das Freikommen vom Schiff durch verschiedene Leinen im Wasser behindert worden sei. Während sich das Rettungsfloß vom brennenden Kutter entfernte, seien weitere laute Knallgeräusche zu hören gewesen.

An Bord der WOTAN befanden sich für die Evakuierung des Kutters zwei Rettungsflöße, die am Bug vor dem Steuerhaus gestaut waren (vgl. Abbildung 4). Das von Kapitän und Decksman genutzt, steuerbordseitige Rettungsfloß war vom Typ „6DK+S30“ des Herstellers *VIKING* und mit einem SOLAS B Pack⁵⁸ ausgerüstet. Für dieses Floß bestand seit mehreren Jahren ein Wartungsvertrag mit dem Hersteller und der letzte Service war im Juli 2021 planmäßig durchgeführt worden.⁵⁹ Die Besatzung der WOTAN betonte gegenüber der BSU hinsichtlich der Evakuierung des Kutters, dass die Reiß- und Fangleine des Rettungsfloßes sehr lang gewesen sei, wodurch der Floßcontainer nach dem Überbordgeben zunächst fast bis ans brennende Heck des Kutters getrieben war und dann sehr mühsam zurück an den Bug gezogen werden musste (vgl. 3.1.2).

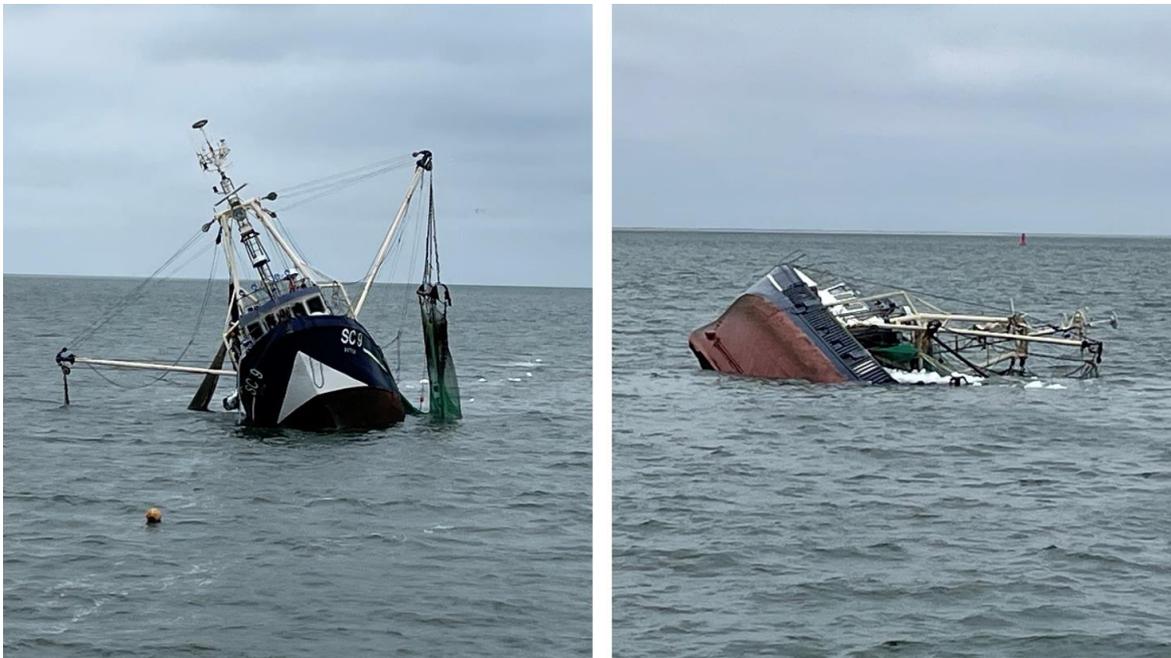
Abbildung 7: Untergang der WOTAN²¹

Um ca. 09:52 Uhr kenterte die WOTAN über Steuerbord-Heck und nur das Vorschiff ragte anschließend noch teilweise aus dem Wasser.

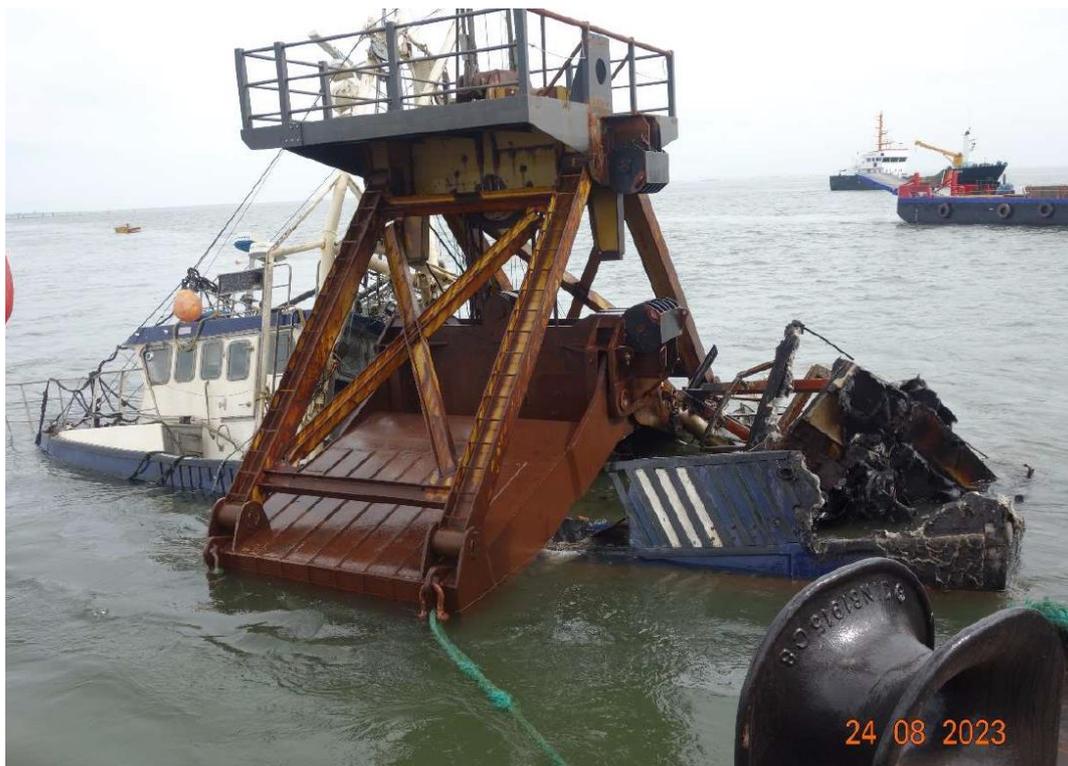
Abbildung 10: Bergung des Wracks der WOTAN²⁶

Das WSA Elbe-Nordsee sprach am 18. August 2023 eine Bergeverfügung für das Wrack der WOTAN aus. Am 24. August wurde die Bergung des Wracks durchgeführt. Das Kranschiff ENAK mit dem Schlepper ARION sowie das Pontonschiff FRIEDERIKE und der Tonnenleger TRITON erreichten die Unfallstelle zwischen 14:00 und 14:15 Uhr. Zu diesem Zeitpunkt herrschte auflaufendes Wasser. Niedrigwasser war zuvor um 12:21 Uhr.²⁵

Der Greifer des Krans hob das Wrack und legte es an Deck der FRIEDERIKE.

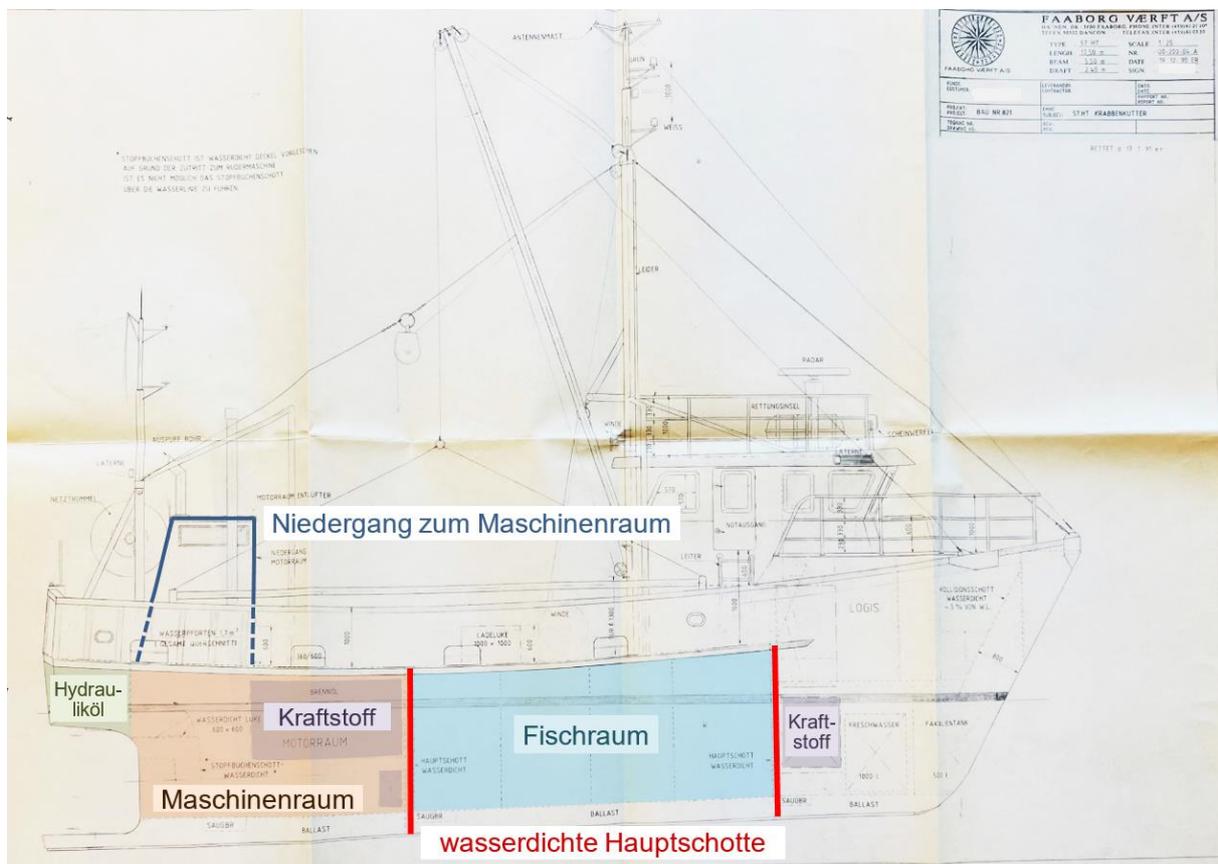
Abbildung 12: Decksplan WOTAN Seitenansicht²⁸

Der mittschiffs angeordnete Fischraum war durch zwei wasserdichte Hauptschotte begrenzt. Neben diesen Hauptschotten waren auch das Kollisionsschott vorne sowie das Stopfbuchenschott achtern und eine darüber liegende Luke wasserdicht ausgelegt. Die Kraftstoffkapazität betrug laut Tankplan der Werft insgesamt 8.835 l und war auf drei Vorratstanks (zwei achtere und ein vorderer) und einen 60 l fassenden Service-Tank verteilt. Am Unfalltag soll der vordere Tank nach Angaben des Eigners

leer und die 2.800 l Diesel gleichmäßig auf die beiden achteren Tanks verteilt gewesen sein. Der Hydrauliköltank mit einem Fassungsvermögen von insg. 400 l befand sich achtern vom Maschinenraum auf der Backbordseite.

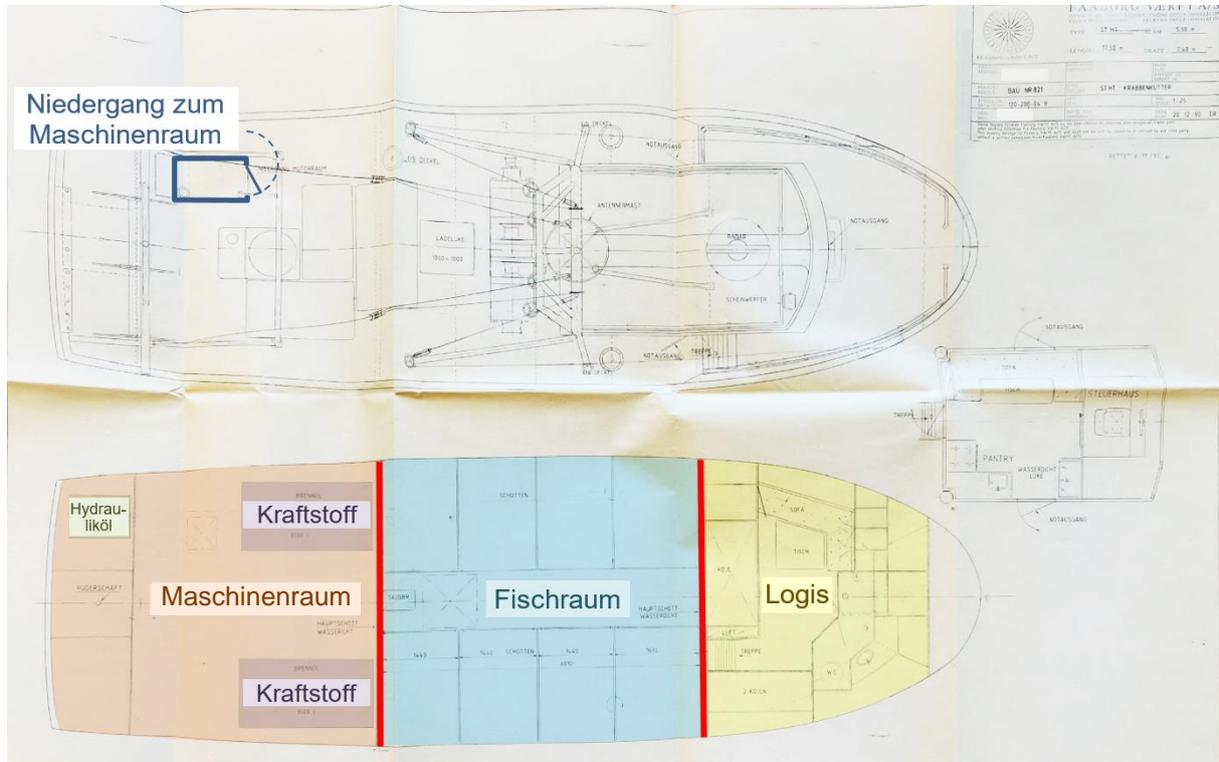
Abbildung 13: Decksplan WOTAN Draufsicht²⁹

Im März 2000 wurde die ursprünglich verbaute Hauptmaschine (MAN D2866 LE, von 240 kW auf 184 kW gedrosselt) durch einen auf 183 kW gedrosselten MAN D2866 LXE 43 ausgetauscht. Zudem wurde ein zusätzlicher Hilfsdiesel (28 kVA) an Deck installiert. Die Leistung der Hauptmaschine wurde im Jahr 2005 auf 221 kW erhöht. Neben der Hauptmaschine sowie Hydrauliköl- und Kraftstofftanks (vgl. Abbildung 12 und Abbildung 13) befanden sich im begehbaren Maschinenraum des Kutters verschiedene Aggregate. Eine Blei-Säure-Batterie für das 24-Volt-System soll sich im Maschinenraum am Heck des Schiffes mittschiffs/backbordseitig befunden haben.³⁰
