**Bundesstelle für Seeunfalluntersuchung**  
Federal Bureau of Maritime Casualty Investigation

**Brand im Maschinenraum an Bord der RoPax-  
Fähre HUCKLEBERRY FINN in der  
Mecklenburger Bucht am 16. August 2023**

Summarischer Untersuchungsbericht 437/23

13.03.2025

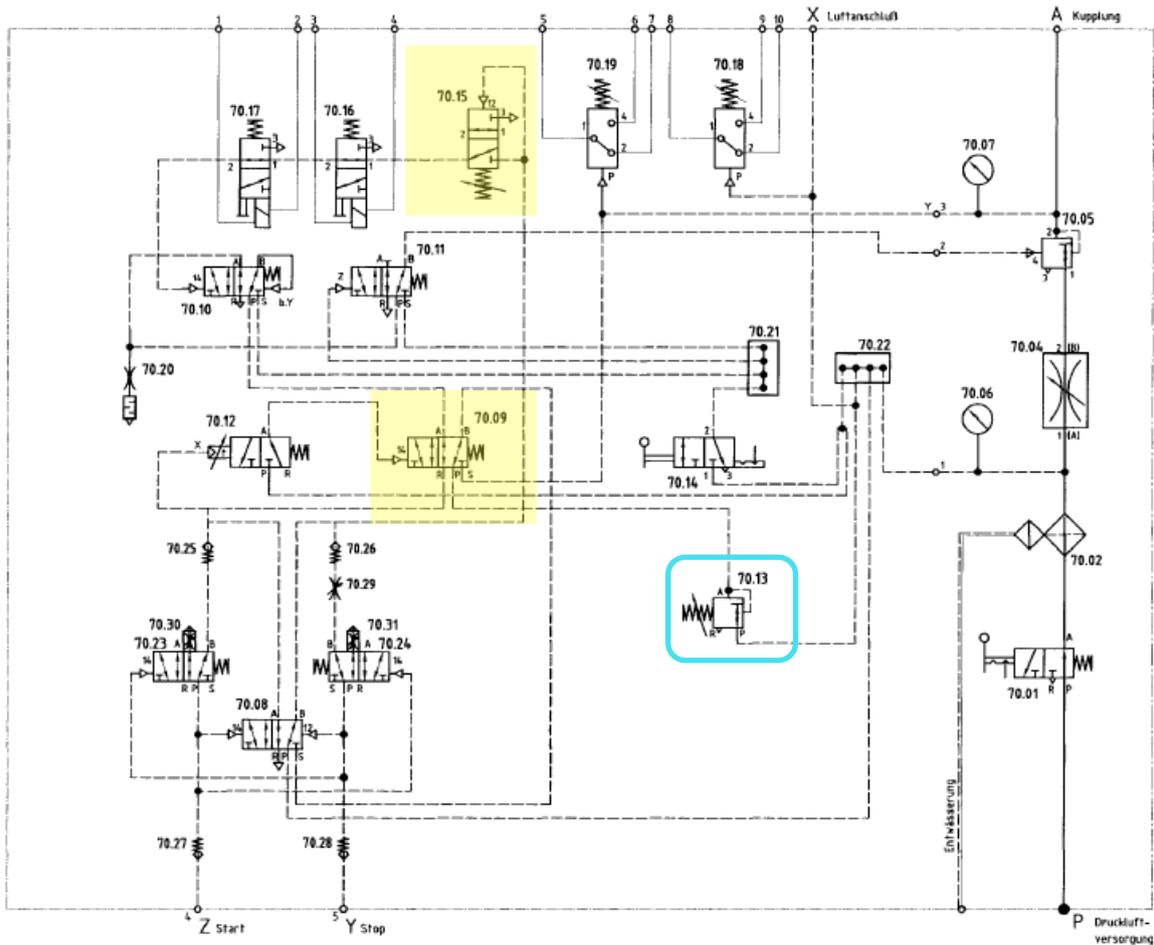
Abbildung 10: Schaltschema<sup>13</sup>

Zum Einschalten der Kupplung wird ein Steuerimpuls an den Anschluss Z gesendet. Dadurch schaltet das Ventil 70.08 um, und die Steuerluft strömt über mehrere Ventile (70.09, 70.10, 70.11) zum Anschluss 4 des Relaisventils 70.05. Dieses Ventil gibt dann den Luftstrom von Anschluss P zur Kupplung (Anschluss A) frei.

Gleichzeitig wird über das Zeitventil 70.12 auch der Anschluss X belüftet, wodurch nach einer kurzen Verzögerung das Ventil 70.09 umschaltet. Danach wird der Luftdruck an der Kupplung auf den eingestellten Betriebsdruck reduziert. Die Zeit, die die Kupplung benötigt, um vollständig einzuschalten, kann über das Ventil 70.04 eingestellt werden.

Das Ausschalten der Kupplung erfolgt durch einen Steuerimpuls an den Anschluss Y. Dadurch wird der gesamte Steuerkreis entlüftet, und die Kupplung trennt sich automatisch, da die Luft über das Relaisventil 70.05 abgeleitet wird.
