Schwerer Seeunfall

Autotransporter ENDURANCE – Kontakt mit Pier/Trockendock in Folge eines Leinenbruchs in Bremerhaven am 13. März 2021

Summarischer Untersuchungsbericht 95/21

07.05.2025

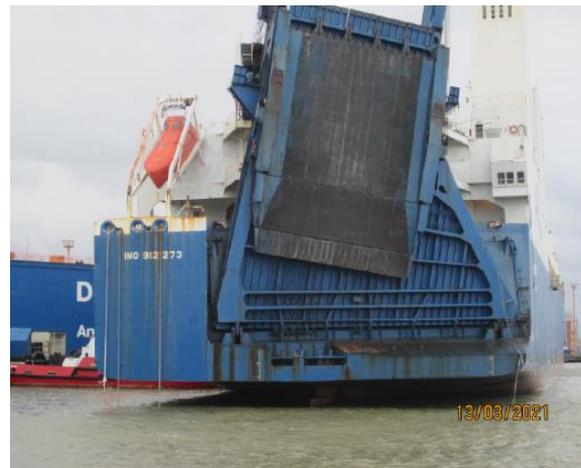
Abbildung 4: RT INNOVATION drückt von Backbordseite⁶

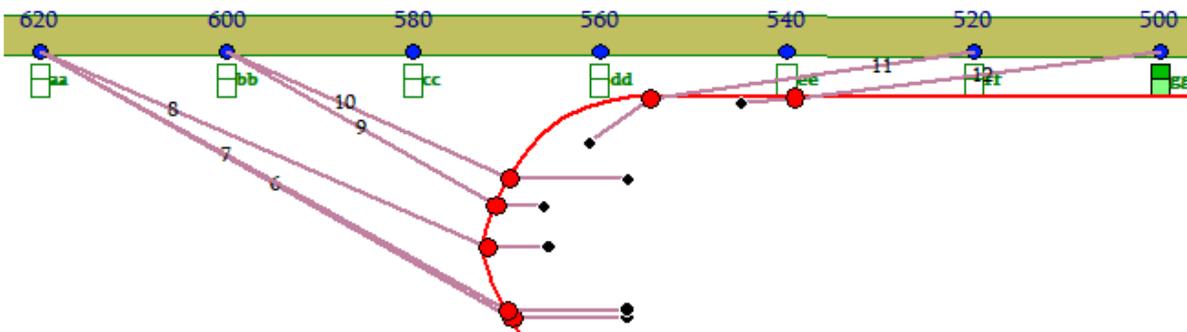
Die in Ballast fahrende ENDURANCE hatte bereits am 9. März 2021 mit fünf Vor- und fünf Achterleinen sowie je zwei Vor- und Achtersprings mit der Steuerbordseite festgemacht.

Abbildung 13: Leinenanordnung (Schiff/Pier), Vorschiff¹⁵

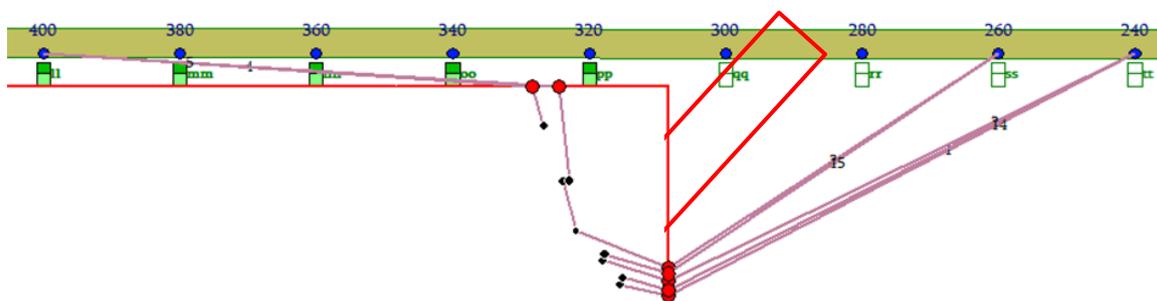
Abbildung 14: Leinenanordnung (Schiff/Pier), achtern (mit Rampe)¹⁶

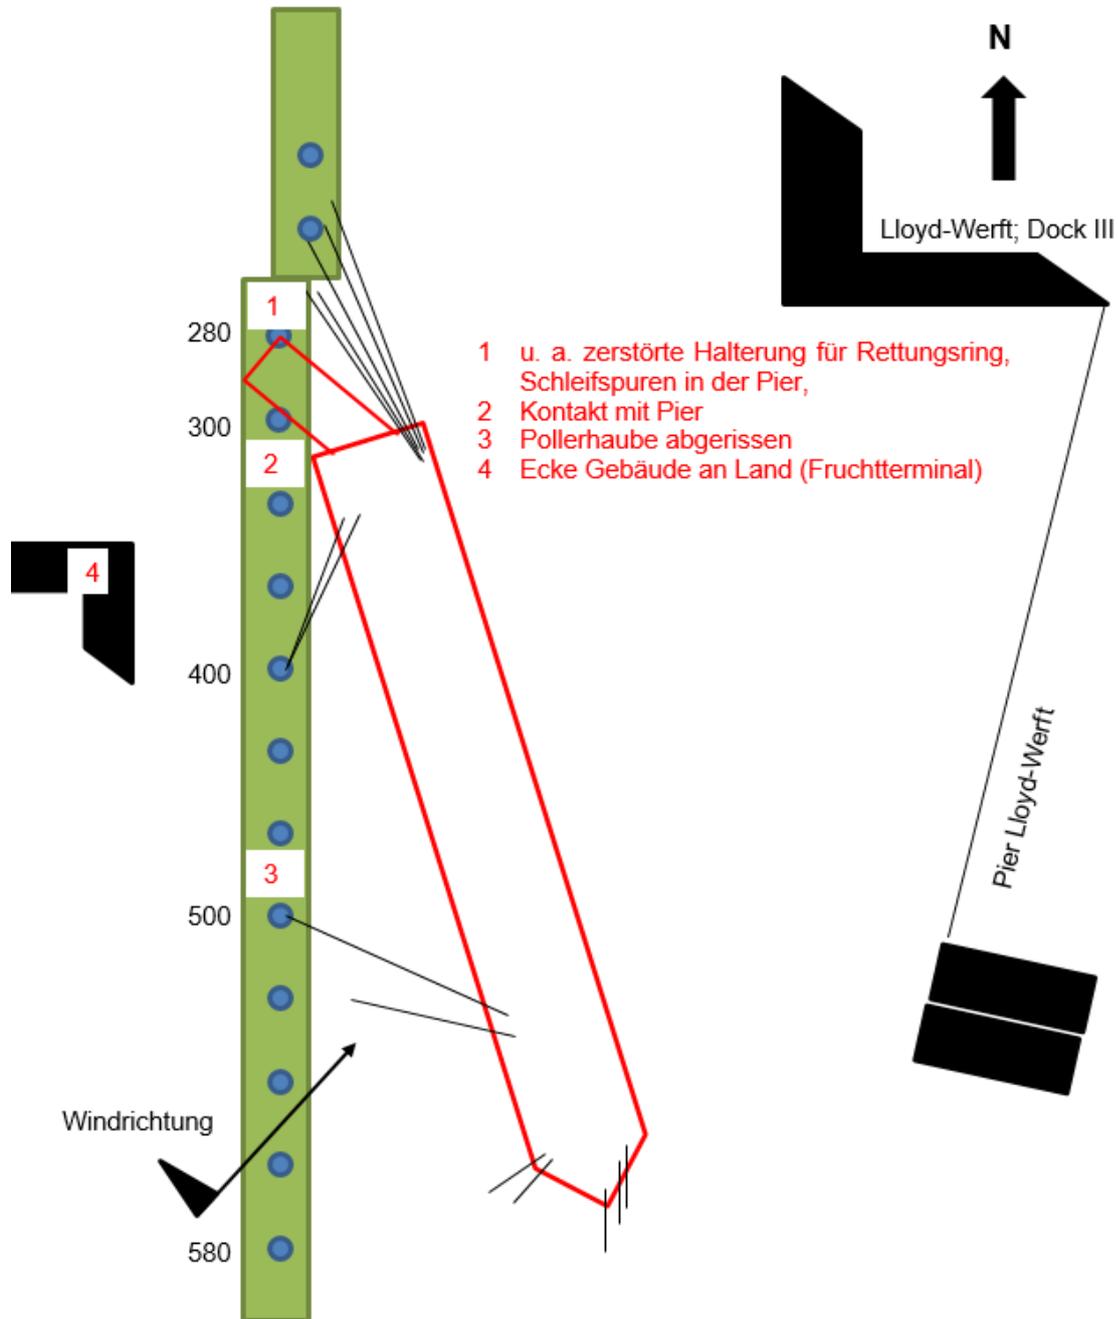
Am Unfalltag kamen die Schlepper nicht rechtzeitig. Auf Basis der vorliegenden Informationen brachen mutmaßlich zunächst die Vorleinen. In der Folge hielt die auf Höhe PP 500 mit einer Spring belegte Pollerhaube der zunehmenden Zugkraft nicht stand und riss ab.

Abbildung 15: Skizze Phase I – Leinenbruch¹⁷

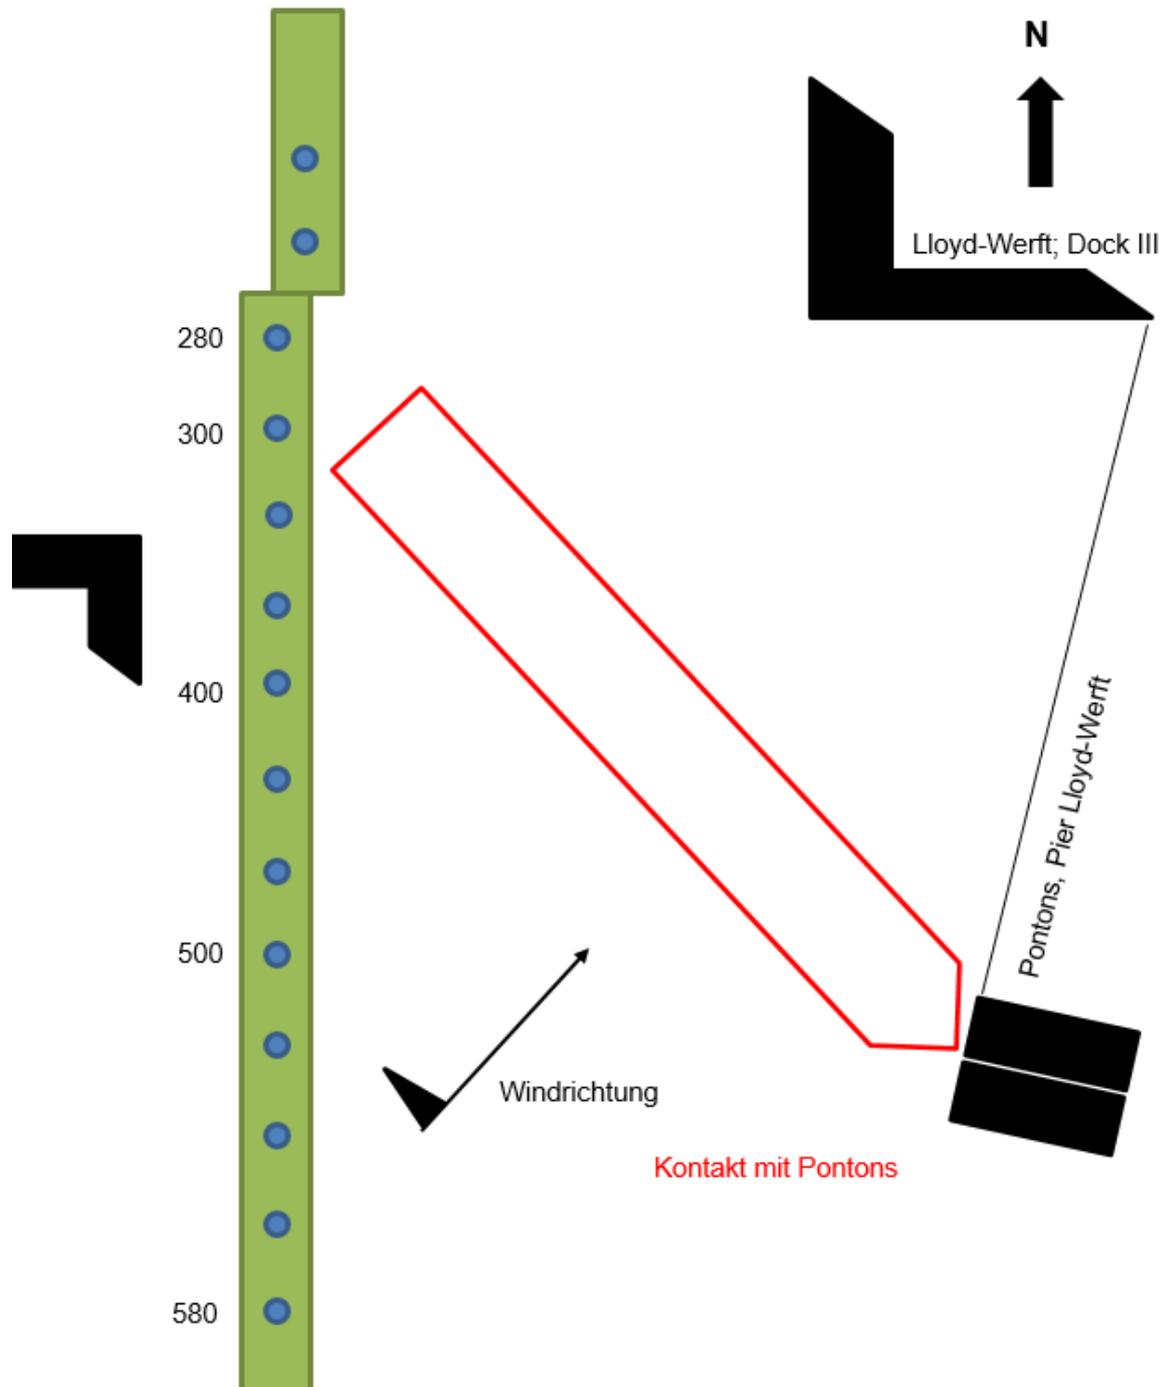
Die ENDURANCE trieb diagonal im Hafenbecken, stieß zunächst mit dem Wulstbug gegen zwei Pontons der Werft und verkeilte sich etwas später mit der Backbordseite zwischen dem Dock III und der Pier der Lloyd-Werft.

Abbildung 16: Skizze Phase II – Treibend¹⁸

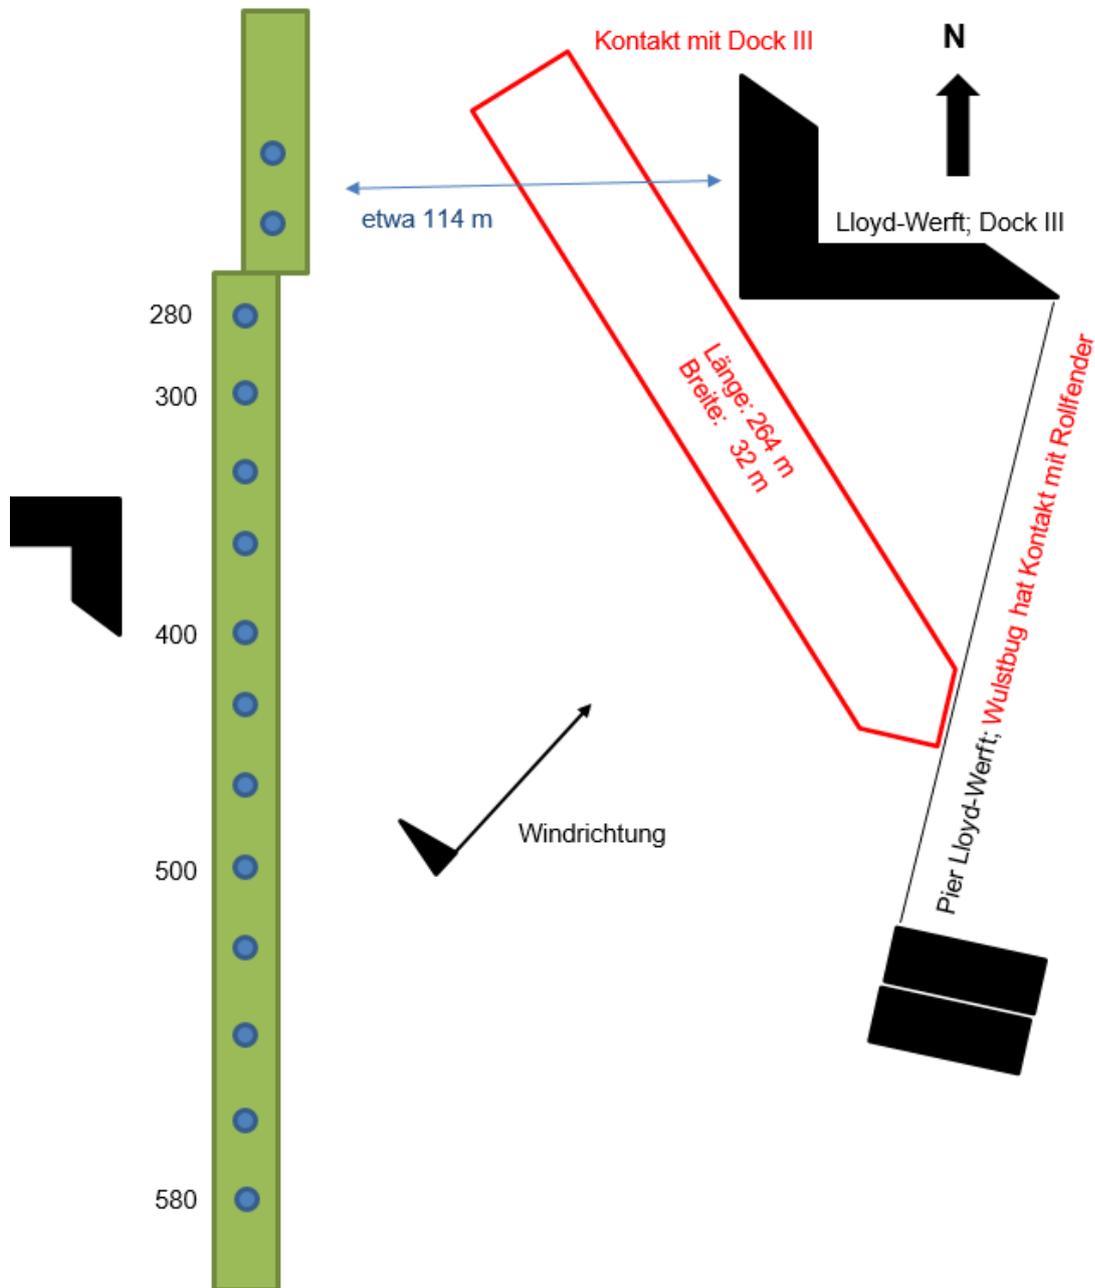
Abbildung 17: Skizze Phase III – Endposition¹⁹

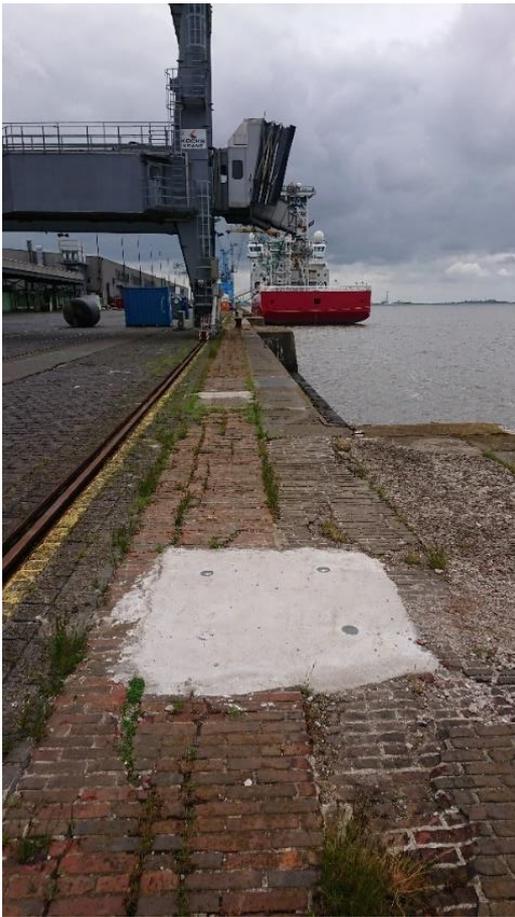
Abbildung 20: Columbuskaje; Blickrichtung Bremerhaven³²

Bei ablandigen Windverhältnissen, in Böen bis zu 20 m/s (8 Bft)³⁴, brachen 14 Leinen des Kreuzfahrtschiffs. Es wurden vier Poller aus der Betondecke der Kaje herausgerissen. Die IONA konnte mit Schleppern gesichert werden. Auf Basis der vorliegenden Informationen können u. a. keine Aussagen zum Zustand der Festmachleinen, der Winden³⁵ und der Hafenanlage getroffen werden.

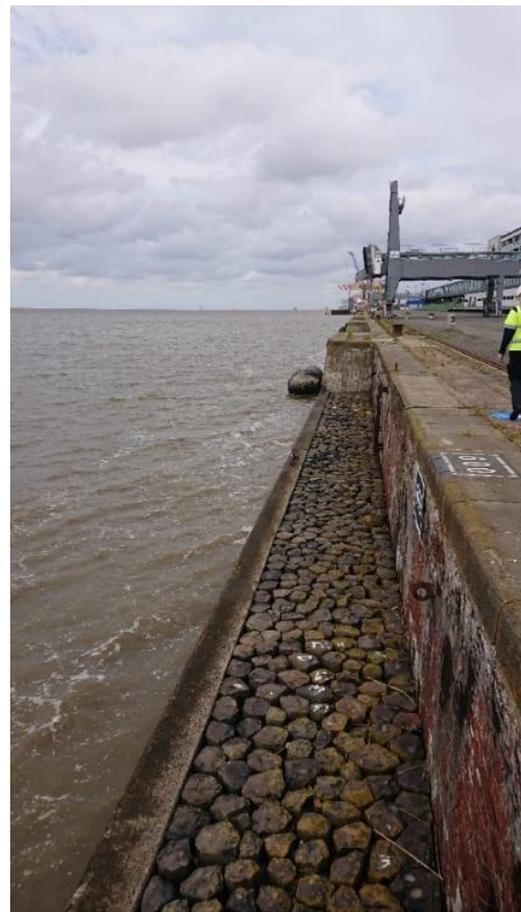
Abbildung 21: Columbuskaje; Blickrichtung See³³

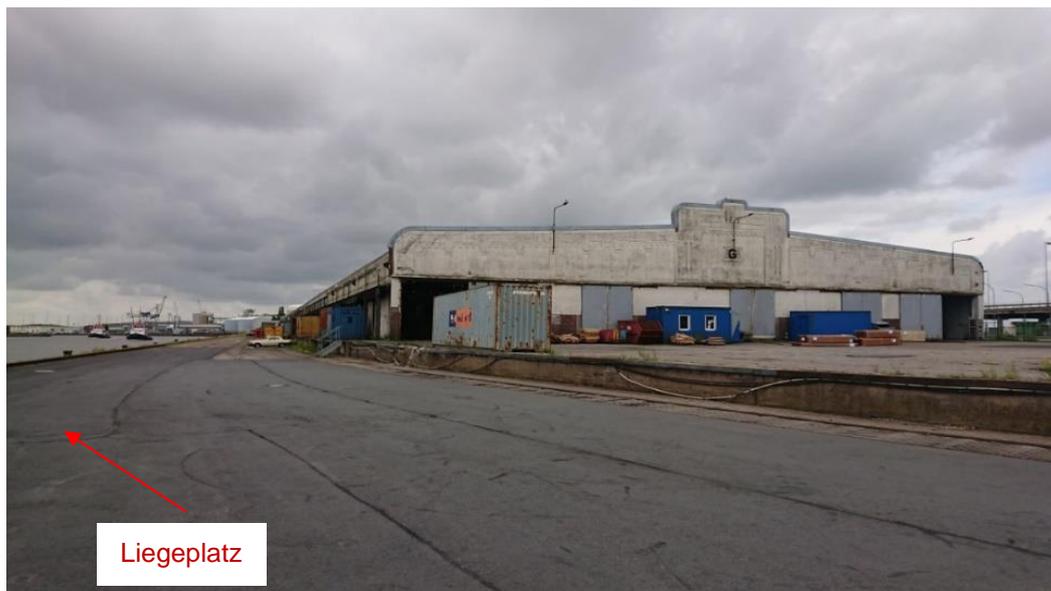
Abbildung 22: Liegeplatz der ENDURANCE und DON QUJIOTE,
Blick auf die landseitige Bebauung (Fruchtterminal)³⁸

In Anbetracht der Windverhältnisse hatten die IONA (2020), die ENDURANCE (2021) und die DON QUJIOTE (2023) im Bezug zur Windvorhersage einen exponierten Liegeplatz. Sobald ein Element des Festmacherarrangements nachgibt, sei es z. B. eine Festmacherleine oder ein Poller, kann jede vermeintlich sichere Vertäuung versagen. Durch die kurze Distanz von etwa 120 m im Verbindungshafen bis zur Lloyd Werft steht dort nur ein sehr kurzes Zeitfenster zur Verfügung, losgerissene Schiffe mit Schleppern zu sichern. Darüber hinaus sollten Leinenbrüche grundsätzlich vermieden werden, da hierdurch stets Menschenleben gefährdet werden.
