Bundesstelle für Seeunfalluntersuchung
Federal Bureau of Maritime Casualty Investigation

Sehr schwerer Seeunfall

Überbordgehen und Tod eines Besatzungsmitglieds des Fischkutters AVALON auf der Osterems am 16. Juni 2024

Untersuchungsbericht 286/24

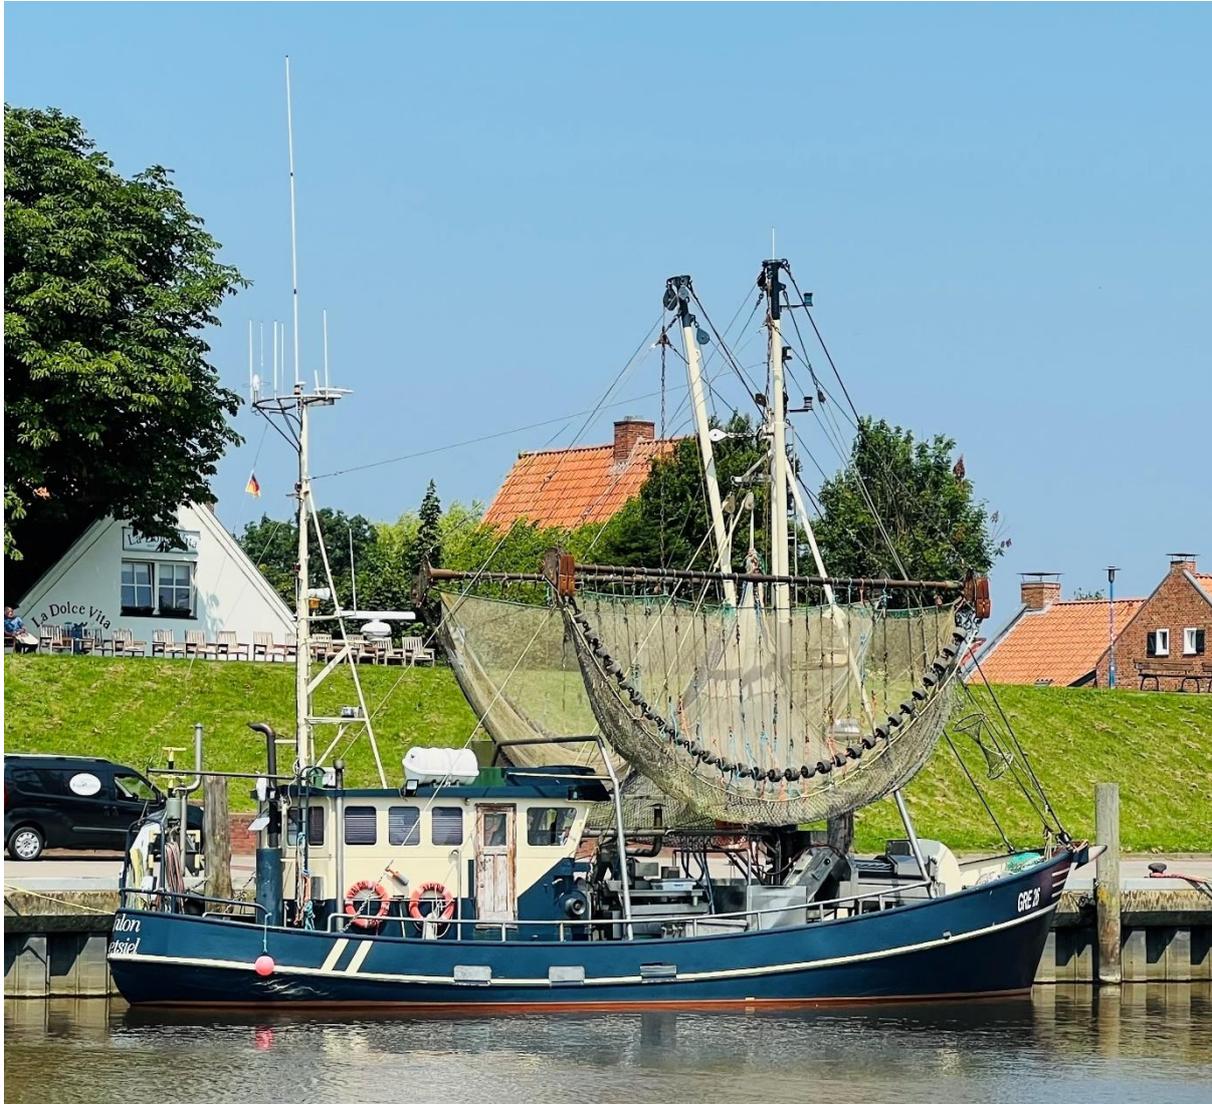
Abbildung 1: Schiffsfoto AVALON¹

- Hilfsleinen an der Leiter zum Dach des Steuerhauses → Der Zugang zu Sicherheitseinrichtungen und Rettungsmitteln war nicht jederzeit ungehindert gegeben (vgl. Titelfoto, Abbildung 1, Abbildung 4, Abbildung 12 sowie 6.1).

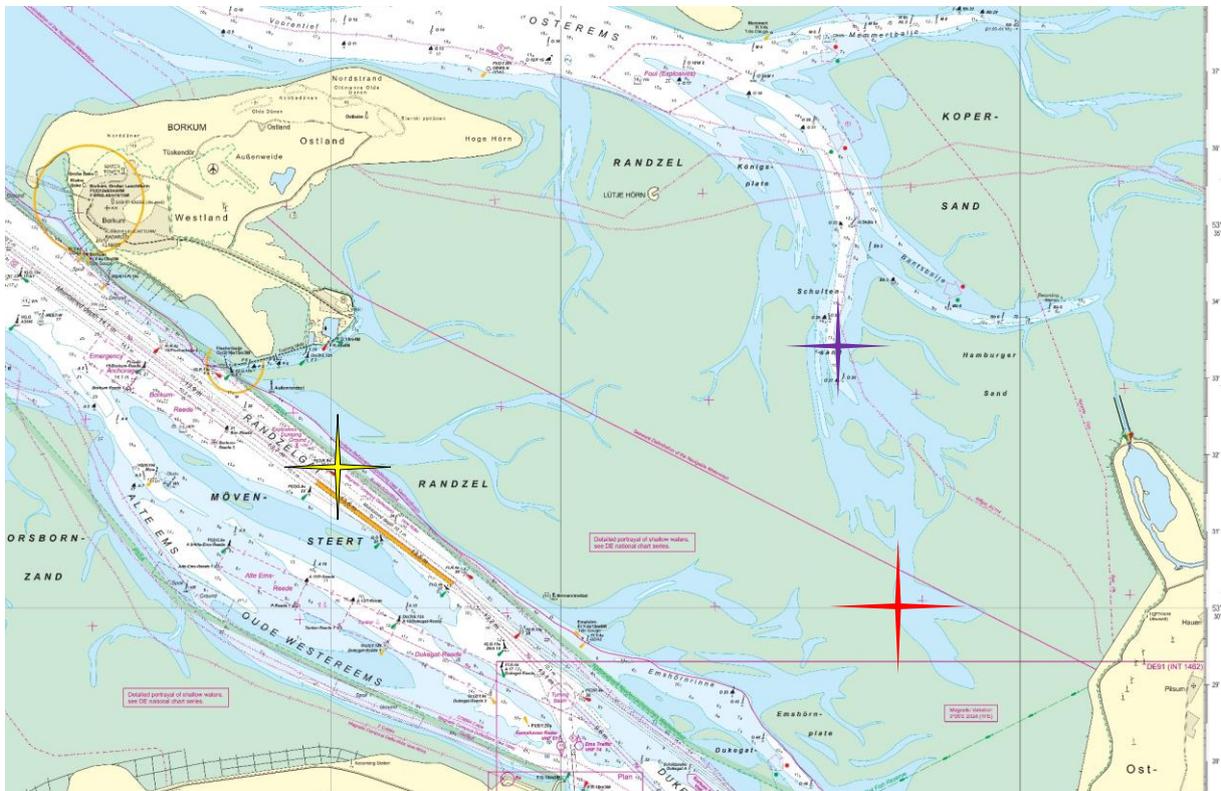
Abbildung 2: Ausschnitt aus Seekarte DE90 / INT 1461 „Entrance to River Ems“⁴

★ Notrufposition, ★ Fundort der Gummistiefel des Vermissten, ★ Fundort des Leichnams

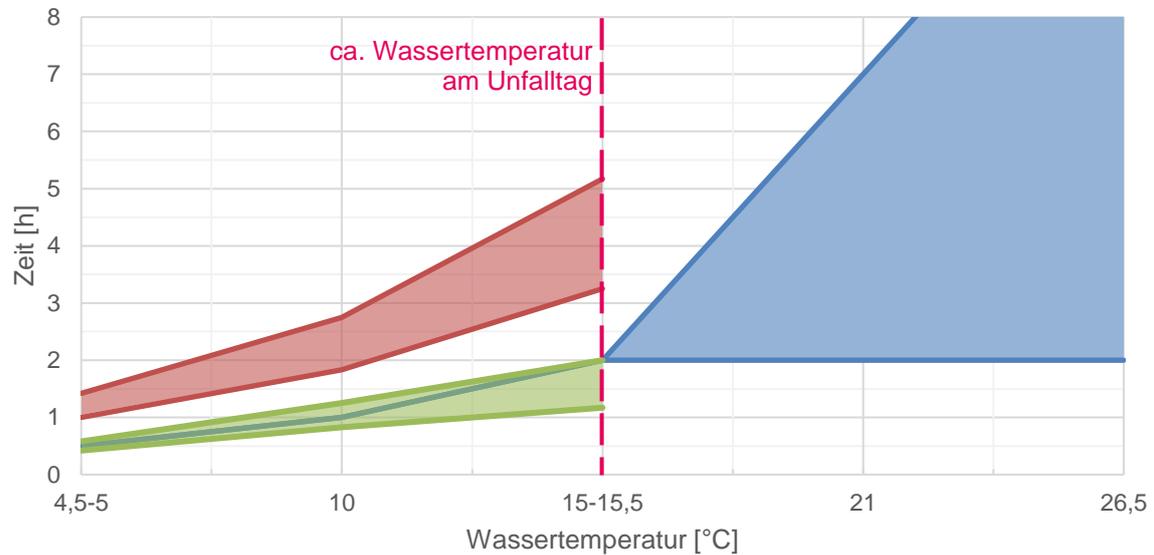
Abbildung 16: Zeit im Wasser bis zur Bewusstlosigkeit⁸⁰

Abbildung 16 im An stellt unterschiedliche Annahmen zum Eintritt der Bewusstlosigkeit/Erschöpfung im Wasser grafisch dar. Bei einer Wassertemperatur wie zum Unfallzeitpunkt der AVALON wird eine Bewusstlosigkeit von POB mit normaler Kleidung bspw. nach 3:15 bis 5:10 Stunden erwartet.⁵⁸ Die Auswertung von im Rahmen des UK National Immersion Incident Surveys (UKNIIS) gesammelten Daten ergab außerdem, dass sich die Überlebenszeit im Wasser bei 50%iger Überlebensrate durch das Tragen einer Rettungsweste deutlich erhöht. Schon bei einer Wassertemperatur von 5 °C wird angenommen, dass 50 % der Personen mit Rettungsweste länger als 24 Stunden im Wasser überleben.⁵⁹

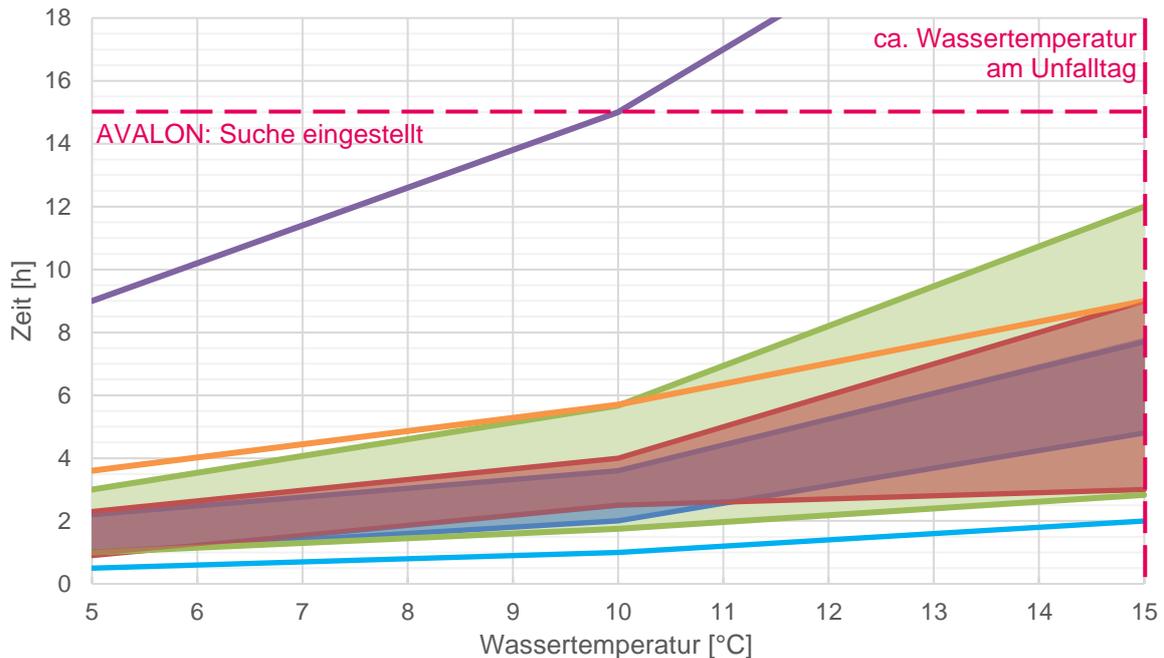
Abbildung 17: Überlebenszeit im Wasser⁸³

Der 3. Band des *International Aeronautical and Maritime Search and Rescue (IAMSAR) Manuals* gibt die optimistischsten Schätzungen der Überlebenszeit für Personen im Wasser (5 °C – 9 h, 10 °C – 15 h, 15 °C – 25 h). Die pessimistischsten Annahmen gehen bei normaler Bekleidung von einer sehr viel geringeren durchschnittlichen Überlebenszeit aus (5 °C – 0,5 h, 10 °C – 1 h, 15 °C – 2 h). Verschiedene andere Studien prognostizieren für eine Wassertemperatur von 15 °C, etwa wie am Unfalltag, bei ähnlichen Bedingungen Überlebenszeiten zwischen 2,83 und 12 Stunden. Die visuelle Aufbereitung dieser Daten kann in einem Diagramm im An (Abbildung 17) eingesehen werden.
