**Bundesstelle für Seeunfalluntersuchung**  
Federal Bureau of Maritime Casualty Investigation

Schwerer Seeunfall

## **Festkommen der PARANA auf der Ems am 9. Dezember 2022**

Untersuchungsbericht 600/22

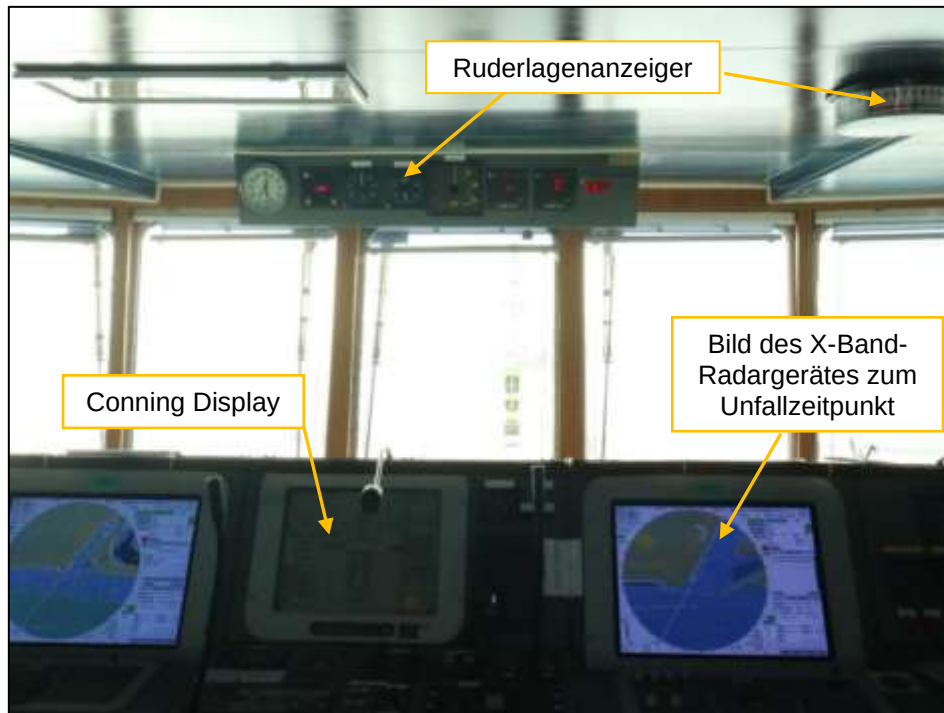
Abbildung 6: Blick vom Steuerstand nach voraus<sup>14</sup>

Auf dem in Abbildung 6 auf der rechten (Steuerbord) Seite befindlichen Radargerät wurde zum Unfallzeitpunkt das Bild des X-Band Radars dargestellt. Das Bild dieses Radargerätes wurde als einziges im Schiffsdatenschreiber aufgezeichnet. Die auf der Brücke vorhandenen Informationen gaben bei beiden Geräten keinen Hinweis auf einen Radarschatten nach voraus.

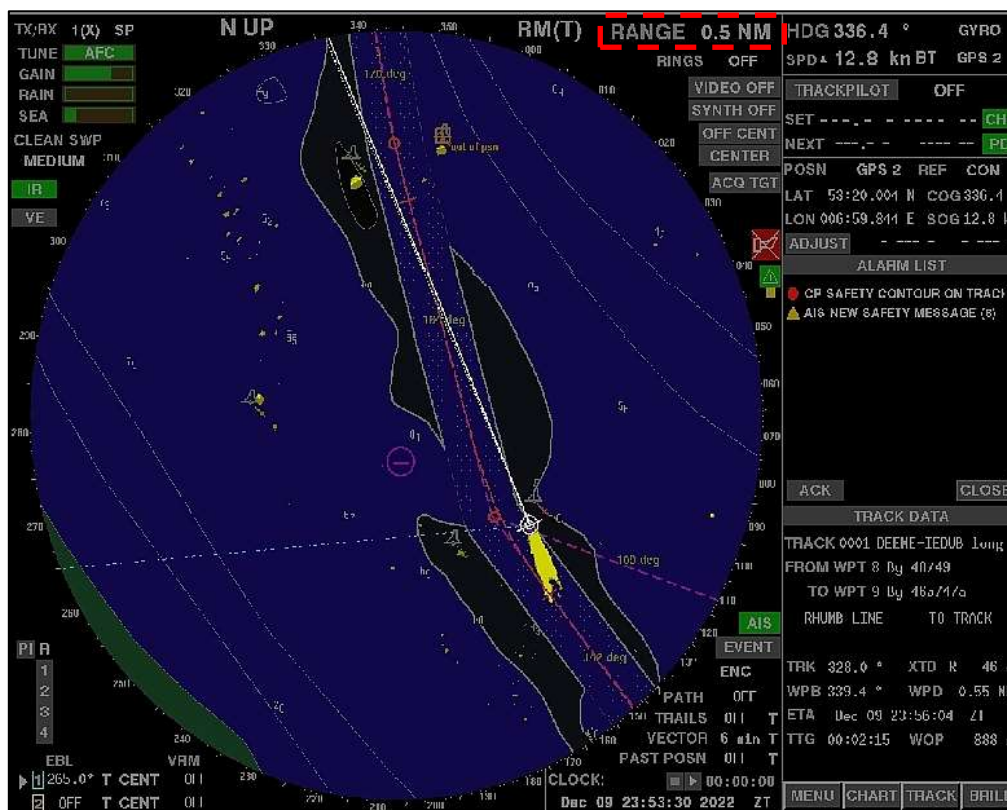
Abbildung 13: Radarbild 23:53:30 Uhr

Das Untersuchungsteam geht außerdem davon aus, dass dies den Kapitän veranlasste, sein Radargerät auf den 0,5-sm-Bereich zu schalten, um die Passage der an der Steuerbordseite befindlichen Tonne besser einschätzen zu können (Abbildung 13: Radarbild 23:53:30 Uhr). Dann begab sich der Kapitän in die Nock auf der Steuerbordseite, anscheinend um den Abstand auch optisch zu kontrollieren

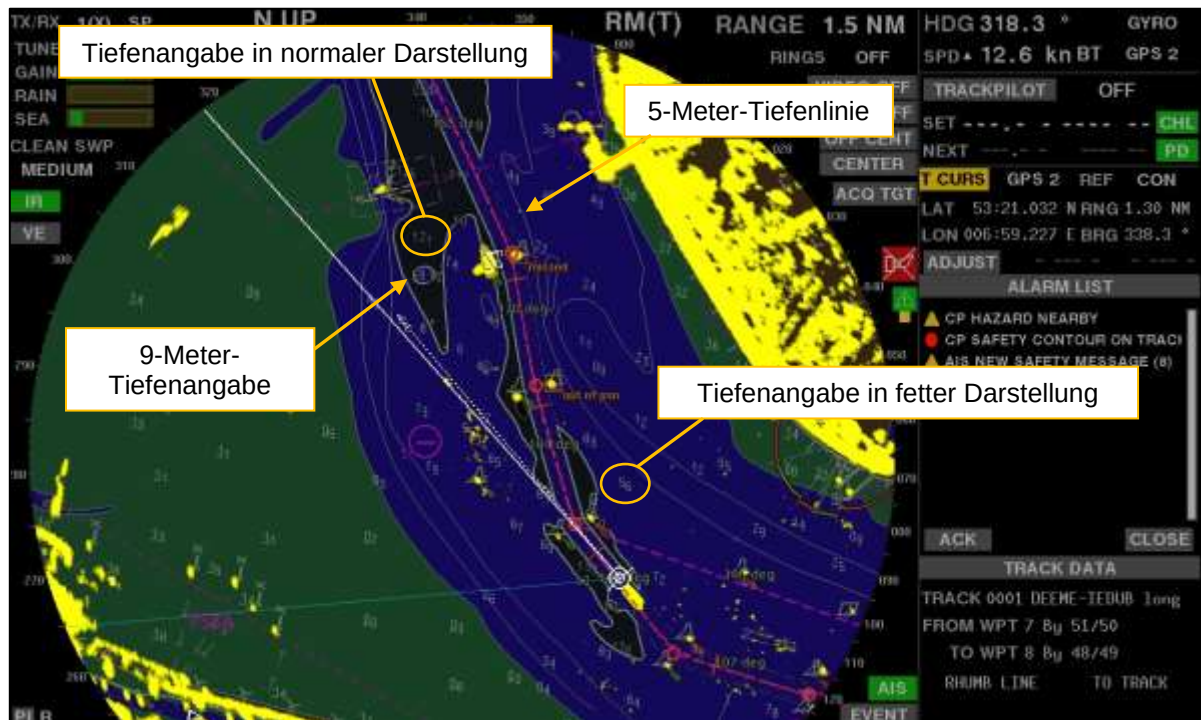
Abbildung 22: Radarbild von 23:58:41 Uhr

Das Untersucherteam geht davon aus, dass die Safety Depth auf einen Wert > 9 m festgelegt worden war. Dafür spricht, dass die Tiefenangabe von 9 m, die außerhalb der Safety Contour von 10 m liegt (siehe Abbildung 22), fett dargestellt wurde.
