Leuchtturm auf der Insel Neuwerk

Ergebnisbericht

Ergebnisbericht und Vorbemerkungen

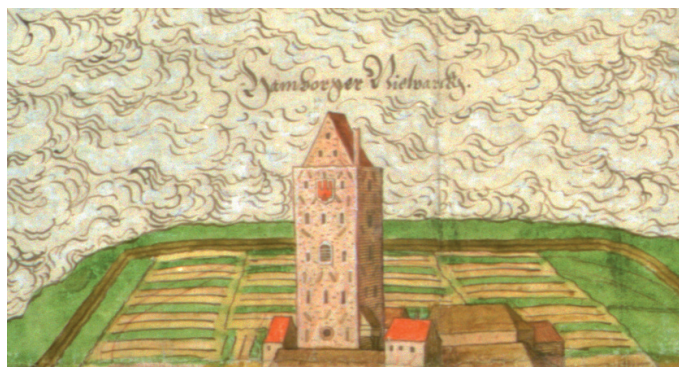
Abb. 1: Neuwerker Turm 1568, Blick auf Süd- und Ostfassade. Als oberer Turmabschluss ist hier ein hohes Satteldach mit durchfensterter Giebelscheibe abgebildet. Das untere Geschoss ist durch das Dach eines Nebengebäudes verdeckt (Quelle: STA HH, 720-1-1-126-05=1568-1-teil-2).

Die erste aussagekräftige Abbildung des Turms erstellte der Zeichner Melchior Lorichs im Jahr 1568 im Rahmen der Herstellung einer ca. 11 Meter langen Karte, welche die Elbe von Hamburg bis zur Mündung abbildet (vgl. Abb. 1). Die Abbildung ist bemerkenswert, da sie die bauzeitliche Feuerstelle in der Südostecke des Gebäudes mit einem Schornstein wiedergibt, aber auch einen interessanten (aufgeständerten?) Vorbau an der Südostecke zeigt (baulich lässt sich hier jedoch kein Hinweis auf eine frühere Außenerschließung an dieser Stelle finden). Auf Grund des nachgewiesenen Aufent-

halts des Zeichners auf der Insel am 29.09.1567 sollte man meinen, die Abbildung des Turms dürfte einigermaßen verlässlich sein. Doch geben die bereits erwähnten Kämmererechnungen für die Jahre 1385/86 ein anderes Bild, zumindest was die Dachform betrifft. Dort sind vier Dachflächen vermerkt, zwei mit Pfannen, die anderen beiden mit Blei. Ein Satteldach mit Giebelscheibe, wie sie Lorich abbildet ist damit eher auszuschließen. Mehrere größere Gebietskarten vom Ende des 16. (z. B. NLA ST, Karten, Neu Nr. 14696), aber auch

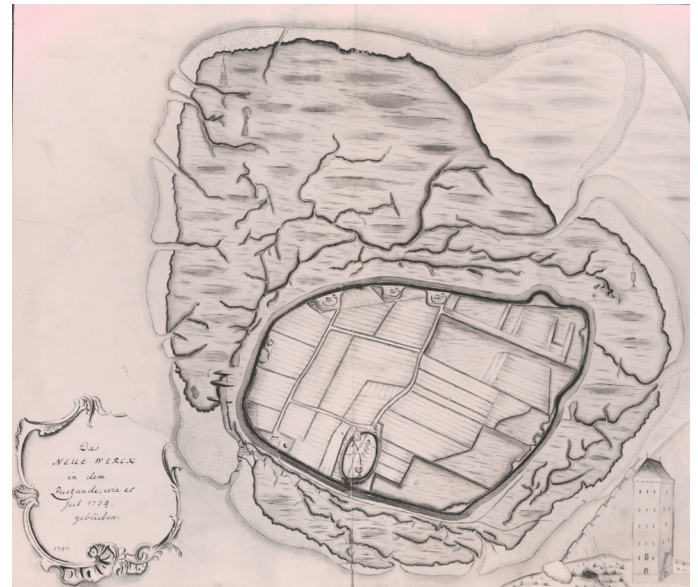
Abb. 4: „Das Neue Werck in dem Zustande, wie es seit 1734 geblieben", Zeichnung 1747, Abbildung Turmansicht von Südost (STA HH, 720-1 145-6 = 1_174_71).

fluten berichtet. Der Dreißigjährige Krieg brachte Plünderungen auch auf der Insel mit sich. Der Turm scheint jedoch alles unbeschadet überstanden zu haben. Spätestens ab 1648 besaß die Insel ein Leuchtfeuer, in Form einer kohlebetriebenen Blüse. Ein 1747 gezeichneter Plan der Insel (vgl. Abb. 4) zeigt, laut Planvermerk, den Zustand seit 1734 und am rechten unteren Bildrand eine Ansicht des Turms von Südosten. Hier scheint gegenüber der älteren Darstellung von 1568 ein Geschoss hin-

zugekommen zu sein und die Fassaden zeigen eine abweichende Durchfensterung mit deutlich kleineren Öffnungen.

Eine weitere Inselkarte der Herren Gottfried Christian und Thomas Albrecht Pingeling von 1751 (vgl. Abb. 5) zeigt im Prinzip die gleiche Abbildung des Turms wie Abb. 4. Geschossigkeit sowie Anordnung, Größe und Anzahl der Fensteröffnungen stimmen bei beiden Zeichnungen weitgehend überein, ebenso die Dachform als Walmdach. Möglicherweise bildet die Karte von 1747 eine Vorzeichnung zum Stich von 1851.

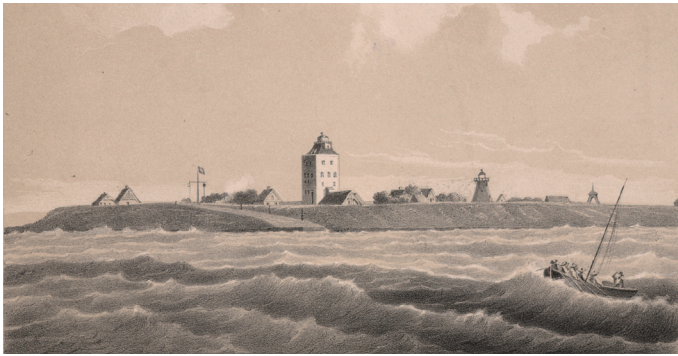
Abb. 9: Der Turm nach dem Umbau zum Leuchtturm, vermutlich Mitte des 19. Jh., Lith. Chs Fuchs (STA HH, 720-1 145-6 = 2_21).

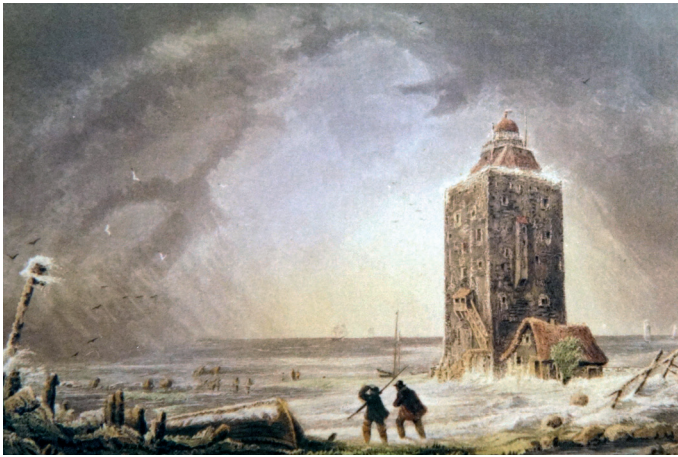
Abb. 14: Sturm auf Neuwerk, Mitte 19. Jh. (STA C, A1367). Erstmals ist hier die Außentreppe zum Wohngeschoss des Vogtes abgebildet und direkt neben dem Turm das 1814 errichtete Haus des Blüfers (= Feuerwärter, der das Leuchtfeuer zu unterhalten hat). Gut erkennbar zudem die nur leicht hervortretende Wendeltreppe zwischen Ebene 03 und 05 auf der Nordfassade.

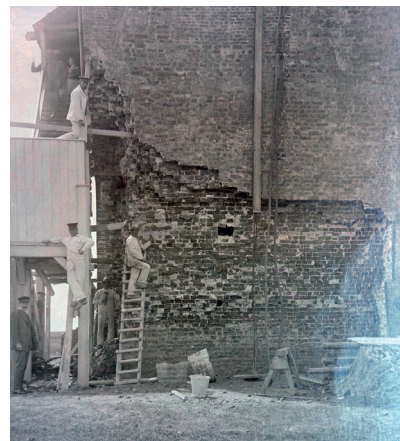
Abb. 22: Schwarz-Weiß-Fotografie von „Herrn Luden“ aus dem Jahr 1911 (NLA ST, Rep. 1006, Nr. 158).

Von diesen Arbeiten gibt es zudem zwei Schwarz-Weiß-Fotos, aufgenommen von „Herrn Luden“ aus dem Jahr 1911 (NLA ST, Rep. 1006, Nr. 158).

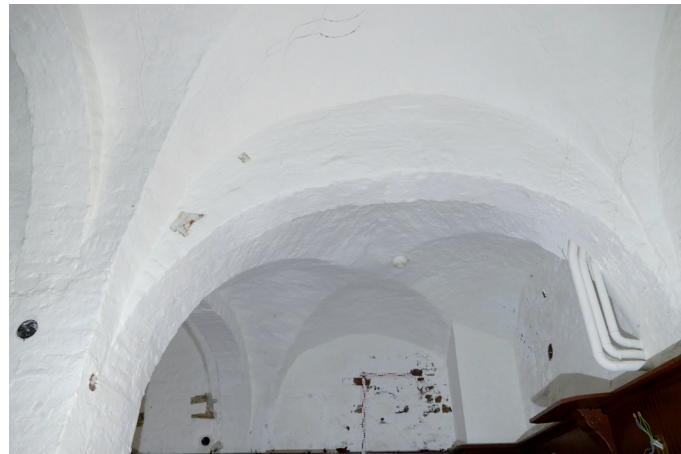
Abb. 37: Gewölbe auf Ebene 1 (oberer Keller, Turmschänke), Aufnahme Frühjahr 2022.

Beim Wiederaufbau wurden die Gewölbe in Ebene 0 und 1 eingezogen (vgl. Abb. 37). Die Geschosse ab Ebene 2 bis 5 wurden nun vollständig aus Backsteinmauerwerk aufgemauert. Ein erhaltenes Stück Mauerwerk an der Südostecke auf Ebene 2 wurde dabei ebenso wie die dortige Lage der Feuerstelle beibehalten. Technisch ist das Mauerwerk der Wiederaufbauphase von jenem der ersten mittelalterlichen Phase nicht zu unterscheiden. Das Backsteinformat bleibt gleich, der Mauerwerksverband wird beibehalten und auch die Fugenritzung ist wieder anzutreffen.

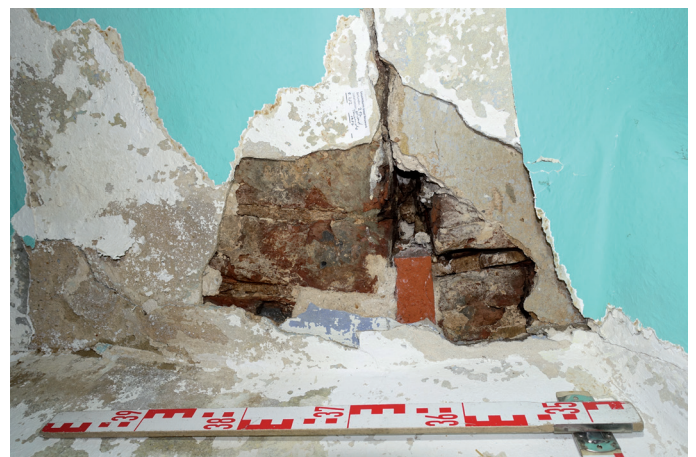
Abb. 42: Blick unter den Sturzbogen des Ostfensters in der Küche, Ebene 2. Unten ist Süden. Das Mauerwerk des Bogens zeigt eine Baunaht. Das östliche (linke) Mauerwerk ist Teil des Baus von 1310; das Mauerwerk rechts der Fuge ist vom Wiederaufbau von um 1380 (Aufnahme Frühjahr 2023).

2.02 (Küche in der Südostecke), unmittelbar nördlich der ehem. Feuerstelle, deutet darauf hin, dass sich hier offenbar gemauerte Reste des Ursprungsbaus vom Anfang des 14. Jh. erhalten haben. Bei ca. 0,81 m von Ost zeigt sich eine Baunaht mit sauber abschließendem Segmentbogen aus hochkant versetzten großformatigen Backsteinen für eine äußere Wandschicht. Die Backsteine weisen zudem Rußreste auf der Oberfläche auf (vgl. Abb. 42). Es handelt sich hier um die ehemalige Innenwandoberfläche. Auch die Mörtelvergleiche der Restauratorinnen im Gebäude unterstützen diese These (vgl. restauratorischen Untersuchungsbericht).

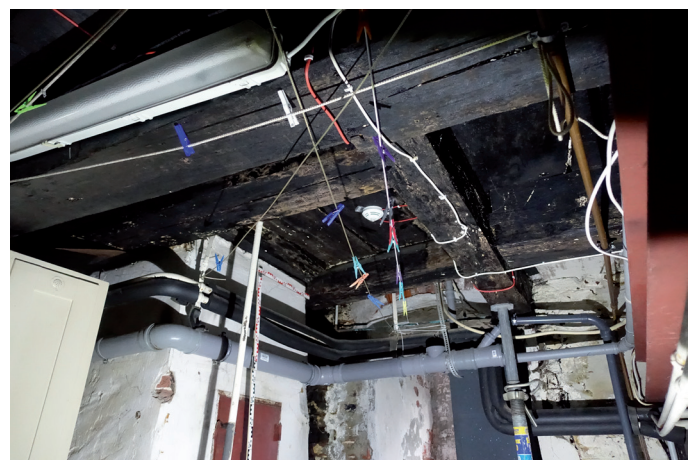
Abb. 43: Deckenbereich in ZG2.04 (Zwischengeschoss Ebene 2), Blick nach Südosten. Die bauzeitliche Deckenlage zeigt einen Wechselbalken zur Durchführung des mittelalterlichen Schornsteins. Aufnahme Frühjahr 2022.

Noch heute liegt in dieser Gebäudeecke die Kochstelle und sogar eine Esse hat sich erhalten, wenngleich diese auch deutlich jünger ist. Der mittelalterliche Schornstein – möglicherweise eine Fachwerkkonstruktion mit Lehmbeschlag(?) – hat sich in seiner Größe offenbar bis in das 18. Jh. erhalten. Der Schornsteindurchstoß lässt sich auf allen darüber liegenden Geschossdecken anhand der erhaltenen Balkenlagen von um 1380 nachweisen (vgl. Abb. 43).

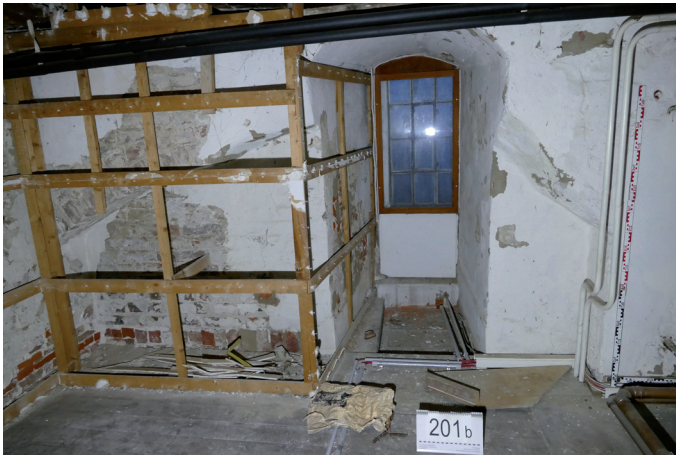
Abb. 44: Galeriebereich vor der Ostwand in Raum 2.01 (auf Höhe ZG2) mit breitem Bogen, gestört durch eine spätere Fensteröffnung, Aufnahme Frühjahr 2022.

ist ca. 30 cm tief und Teil der mittelalterlichen Konstruktion (vgl. Abb. 44). Sie dürfte mit der Nutzung des Geschosses in Verbindung stehen, doch ist unklar in wiefern. Denkbarer Hintergrund sind Prozesse der Versorgung. Eine andere mögliche, zum jetzigen Zeitpunkt aber nicht belegbare Theorie ist, dass sich hier die archivalisch erwähnte Kapelle befand. Immerhin befindet sich die Nische in der Ostwand. Bereits ab dem Jahr 1321 gestattete der Erzbischof von Bremen das Lesen von Messen auf dem Turm, um 1390 wurde diese Erlaubnis noch einmal erneuert (von Lehe 1952, S. 165). Vor diesem Hintergrund ist es auch denkbar, dass das Mauerwerk mit dem Bogen - wie jenes in der Küche - schon auf die erste mittelalterliche Bauphase von 1310 zurückgeht. Zu belegen ist dies jedoch nicht.

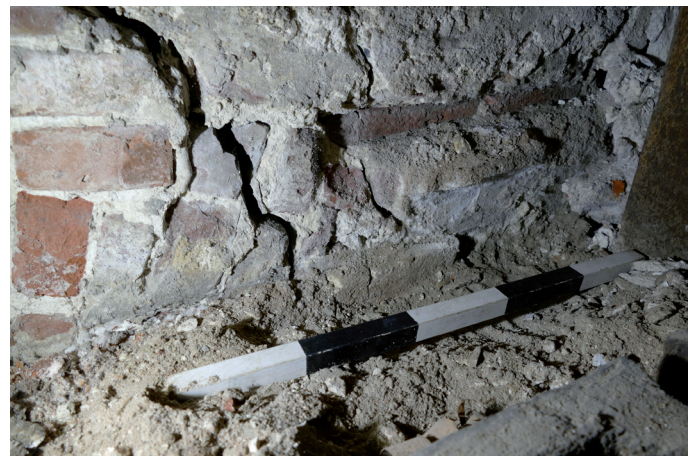
Abb. 51: Zwischengeschoss ZG3, Westwand. Detail zum Rest einer Deckenvoute über Ebene 3, Raum ZG3.01; Aufnahme Frühjahr 2022.

Die heutige Raumgliederung geht überwiegend auf Umbauten im 19. Jh. zurück. Es ist jedoch nachweisbar, dass es auch schon im 18. Jh. zu Raumteilungen mit Zwischendecke gekommen ist. Bauliche Hinweise darauf finden sich vor allem auf der Ebene des Zwischengeschosses ZG3. Es gibt sowohl in Raum ZG3.01 (Westwand) als auch in Raum ZG3.02 (auf der Nord- und Ostwand) Hinweise auf eine ältere Zwischendecke. Im Falle des Raums ZG3.01 sind Reste eines Gipsputzes mit ausgebildeter Deckenvoute anzutreffen (vgl. Abb. 51). In Raum ZG3.02 bildet eine horizontale Einkerbung im Mauerwerk mit Abdrücken von Holzbrettern einen deutlichen Hinweis auf eine ältere Zwischendecke. An einer Stelle hat sich sogar ein Stück Brett dieser Decke im Mörtel der Wand erhalten. Beide Befunde unterscheiden sich im Erhaltungszustand, jedoch auch in der Ausführung voneinander. Es scheint, als sei die Voute auf der Westwand (Raum ZG3.01) Teil einer älteren Konstruktion als die Reste an Nord- und Ostwand. In jedem Fall lassen diese Befunde den Schluss zu, dass es Raumgliederungen auf diesem Geschoss und Zwischendecken bereits mindestens im 18. Jh. gegeben haben muss.

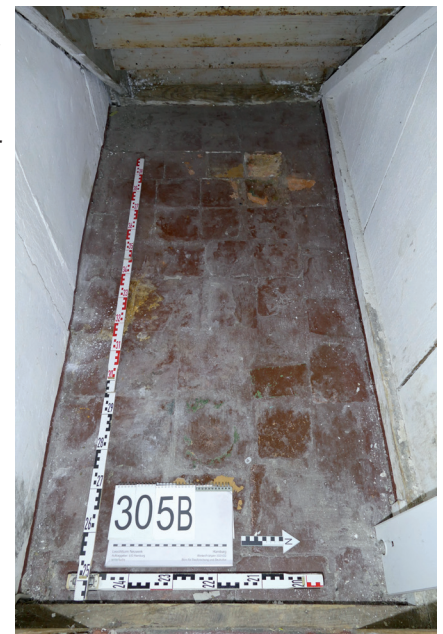
Abb. 52: Fußboden im Verschlag unter der Treppe, Raum 3.05B, Aufnahme Frühjahr 2022.

Zum Fußboden ist ein Punkt besonders hervorzuheben: In einem Verschlag unter der Treppe zur Ebene 4 (Kammer 3.05B) ist an Stelle des Buntsandsteinfußbodens ein Belag aus quadratischen Backsteinplatten verlegt (vgl. Abb. 52). Der Belag ist vergleichsweise heterogen; das Format ist nicht einheitlich. Es ist gut möglich, dass hier Reste eines mittelalterlichen Fußbodenbelages wiederverwendet wurden. Der Einbau an dieser Stelle erfolgte mit der Begradigung des Fußbodens Anfang des 19. Jh., spätestens 1845.

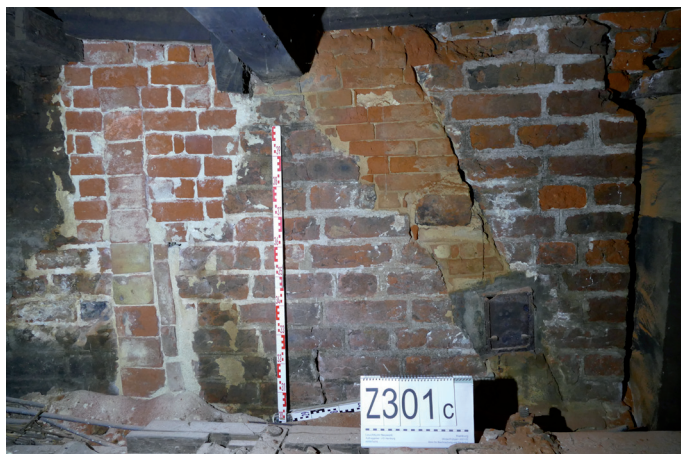
Abb. 52: Zwischengeschoß ZG3, Südwand. Schornsteinzug in der Außenwand, Aufnahme Frühjahr 2022.

Es lohnt ein kurzer Blick auf die Beheizung der Räume. So lassen sich im ältesten vorliegenden Grundriss von 1845 bereits zwei Öfen erkennen, die eine „Lehrerstube“ und die „Herrenstube“ beheizten. Entraucht wurden diese Öfen über Schächte, die in die Außenwände geschlitzt und dann in den großen Schornstein verzogen wurden. Hinweise auf diese Rauchabzüge sind vor allem auf der Südwand in der Zwischenebene 3 anzutreffen (vgl. Abb. 52). Diese Art der Entrauchung hatte erhebliche Nachteile, deren Auswirkungen auch archivalisch belegbar sind: Der Rauch kühlte sehr schnell ab und es stellte sich offenbar keine Zugwirkung ein. Vgl. hierzu Schriftverkehr von 1912. Dort heißt es, nur die Wohnstube auf Ebene 2 sei noch nutzbar, alle anderen verqualmt und für den Aufenthalt ungeeignet (NLA ST, Rep. 99, Nr. 60 bzw. S. 10).

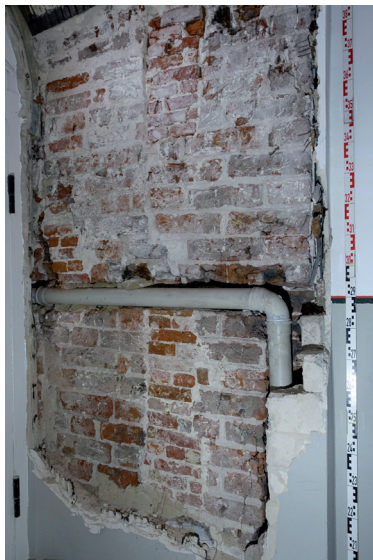
Abb. 53: Südliche Laibung der bauzeitlichen Ladeluke (um 1380) mittig in der Ostwand auf Ebene 4. Gleichmäßiger Verband mit Resten einer Fugenritzung.

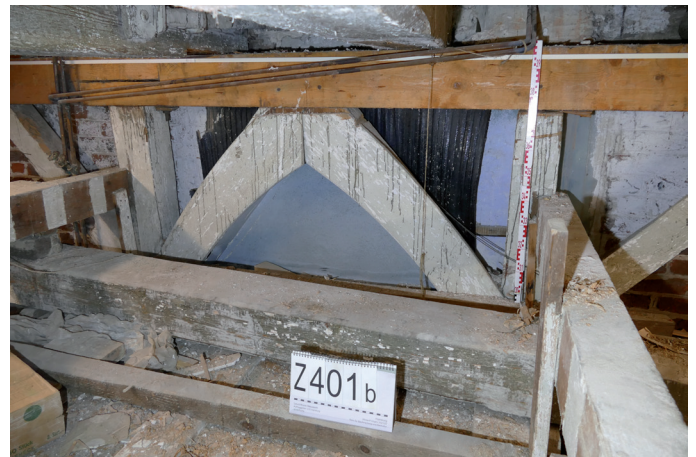
Abb. 56: Ostwand oberhalb der Zwischendecke. Der hölzerne Spitzbogen oberhalb der Ladeluke war zunächst sichtbar und diente rein dekorativen Zwecken. Aufnahme Frühjahr 2022.
