Bundesstelle für Seeunfalluntersuchung
Federal Bureau of Maritime Casualty Investigation

Jahresbericht 2022

Juni 2023

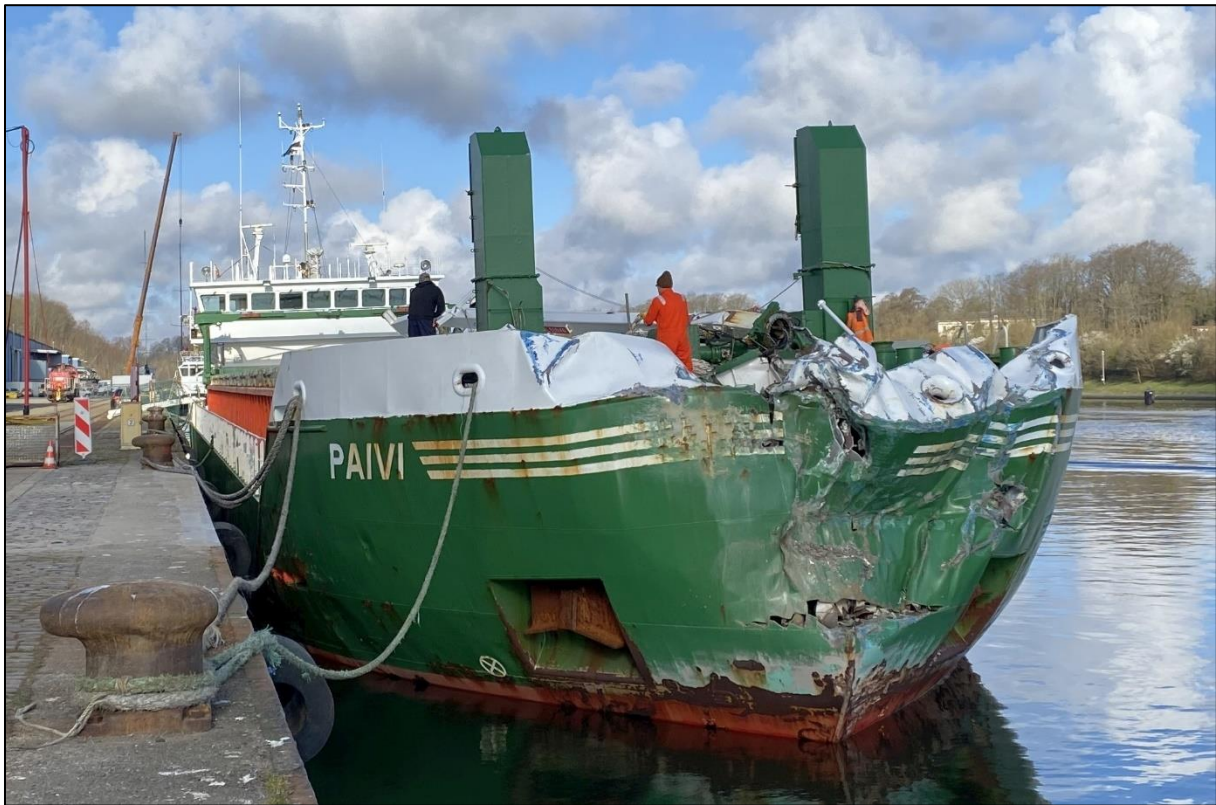
Abbildung 6: Der deformierte Bug der PAIVI¹⁵

Die PAIVI schlug durch den Aufprall quer und blockierte damit den NOK in kompletter Breite. Der NOK musste daraufhin für die Bergungsmaßnahmen gesperrt werden. Beide Schiffe wurden nach der Kollision von Schleppern zu ihren durch die Verkehrszentrale vorgegebenen Liegeplätzen in Kiel geschleppt bzw. begleitet. Aufgrund der Schwere des Unfalls entschied die BSU, diesen Unfall zu untersuchen. Die Untersuchung dauert noch an, ein [Zwischenbericht](#) ist auf der Webseite der BSU abrufbar.

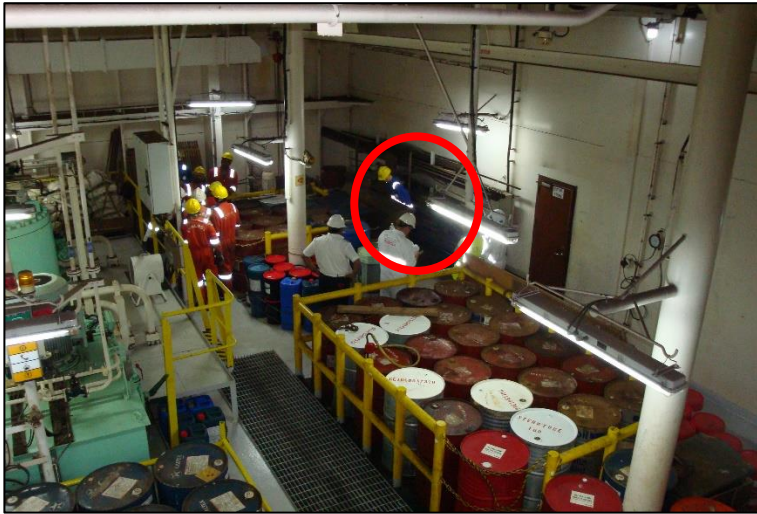
Das verunglückte Besatzungsmitglied, das zum Unfallzeitpunkt allein im Rudermaschinenraum tätig war, hatte offensichtlich die Querstrebe gelöst, mit der der Stapel an einem Geländer fixiert und dadurch gegen Umkippen gesichert war. Der Stapel kippte anschließend zur Seite. Das Unfallopfer wurde von dem Stapel erfasst und in Höhe Gürtellinie zwischen diesem und einem an der Bordwand montierten Regal eingequetscht. Als der Verunglückte später gefunden wurde, war er bereits nicht mehr ansprechbar. Sofort eingeleitete Erste-Hilfe-Maßnahmen blieben erfolglos. Der herbeigerufene Rettungsarzt konnte nur noch den Tod des Besatzungsmitgliedes feststellen.

Abbildung 11: Der Unfallort im Rudermaschinenraum rot umrandet²¹

Ein tödlicher Arbeitsunfall ereignete sich am 3. August an Bord des Massengutschiffs PETER OLDENDORFF im Fährhafen Mukran beim Herausnehmen einer Stahlplatte aus einem senkrecht gestauten Stapel. Der Stapel befand sich im hinteren Teil des Rudermaschinenraums des Schiffes. Die sehr schweren¹⁹ und von einer Person nicht bewegbaren Platten werden dort gelagert, um anlässlich bordseitiger Reparaturarbeiten auf Rohmaterial zurückgreifen und dieses bedarfsabhängig zurechtschneiden zu können.

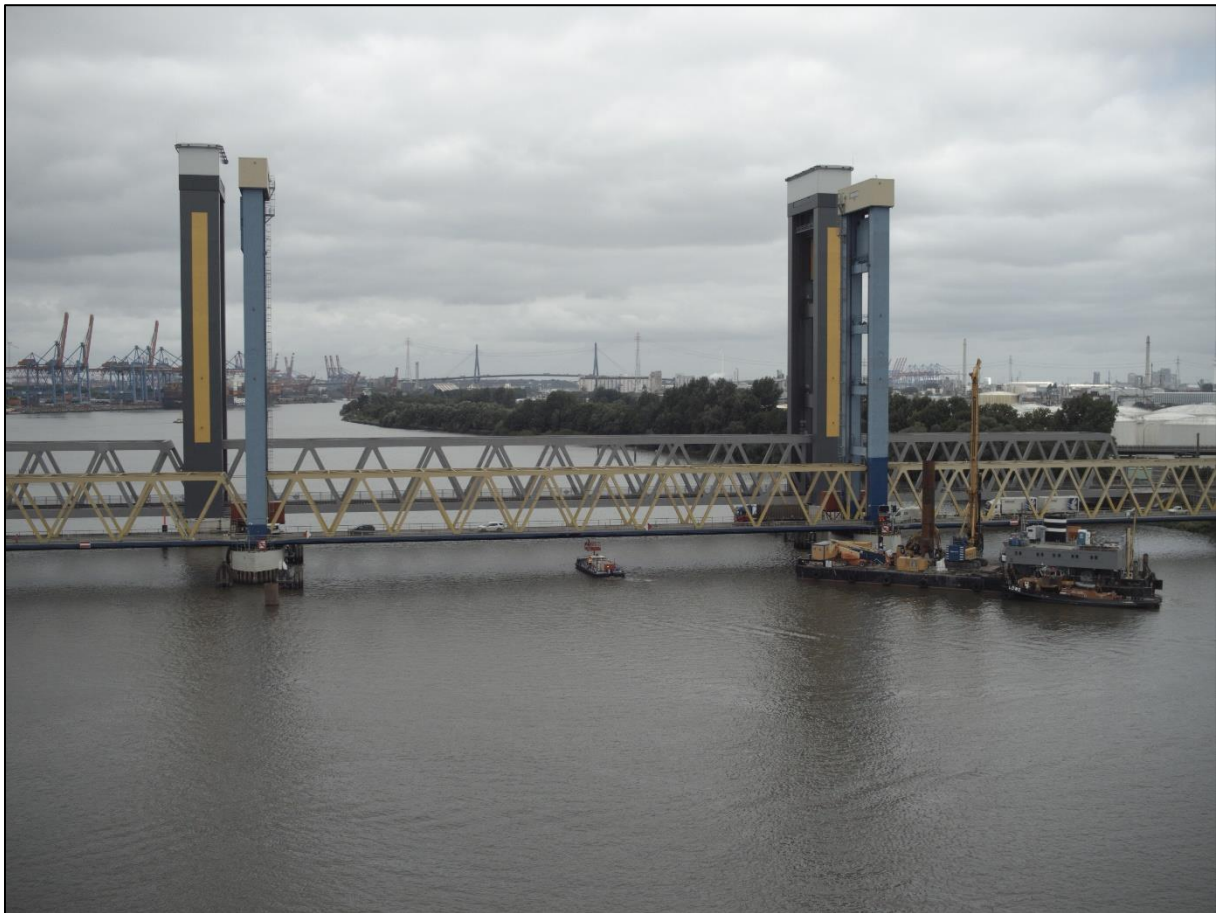
Abbildung 14: Die Kattwykbrücke, die auch zum Unfallzeitpunkt heruntergelassen war²⁴

Das Schiff traf die Brücke mittig in Höhe des Steuerhauses und wurde darunter geschoben. Hierbei wurde das Steuerhaus in Hüfthöhe buchstäblich abgerissen und komplett zerstört. Die sich dort aufhaltenden Personen, der Kapitän und sein Leitender Ingenieur, konnten sich tief niederknien gerade noch so weit schützen, dass sie nur leicht verletzt wurden. Das dritte Besatzungsmitglied, ein Schiffsmechaniker, befand sich in den Aufbauten und fiel durch den plötzlichen Ruck, der durch das Schiff ging, eine Treppe hinab. Bei dem Sturz zog er sich ebenfalls leichte Verletzungen zu.

Nachdem die TANG LAND am Anleger des Kraftwerks Moorburg angelegt hatte, wurde als erster Schlepper die FAIRPLAY 82 entlassen. Dieser begab sich nun auf den Rückweg, beschleunigte auf 6,5 kn – und fuhr ohne Geschwindigkeitsverringering kurz darauf gegen die abgesenkte südliche Kattwykbrücke.

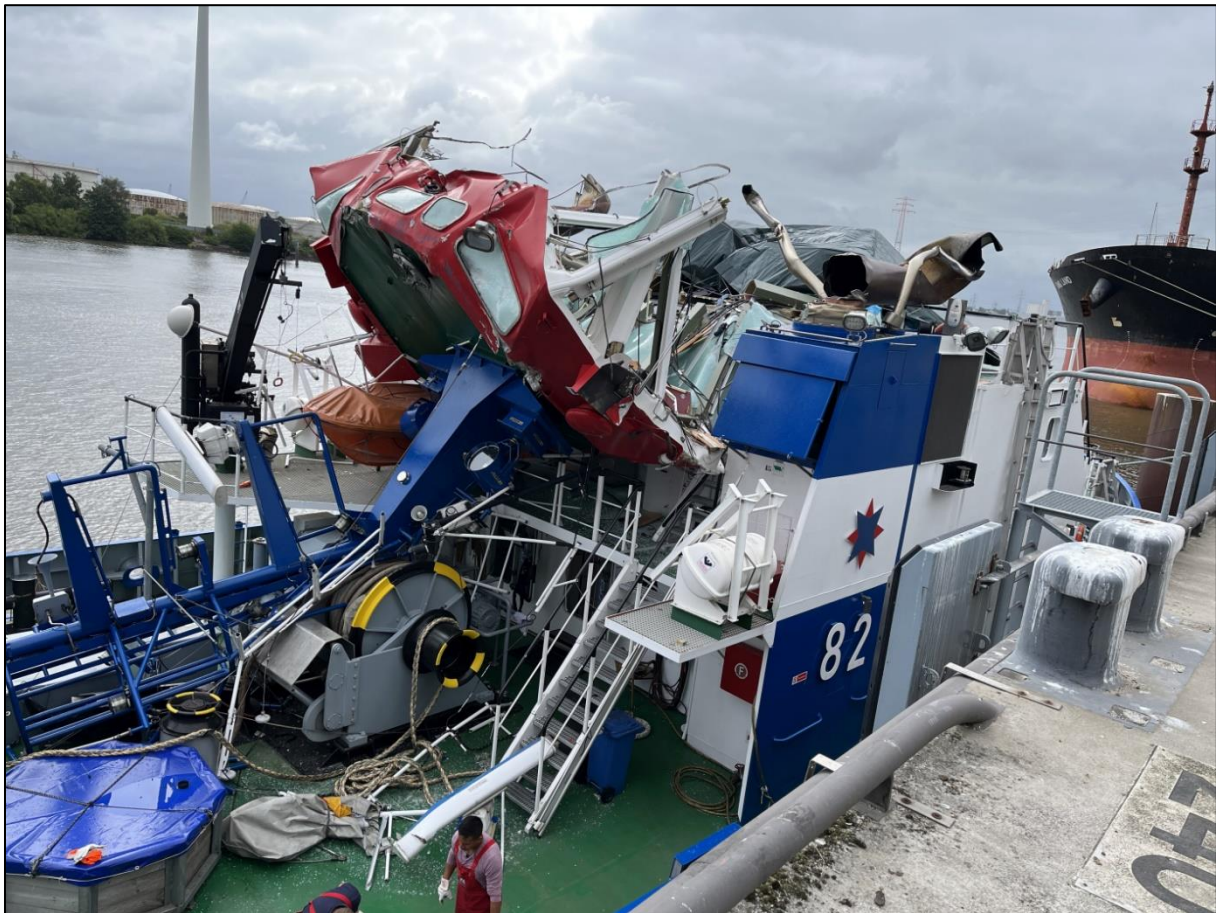
Abbildung 15: Die schwer beschädigte FAIRPLAY 82 nach der Anführung²⁵

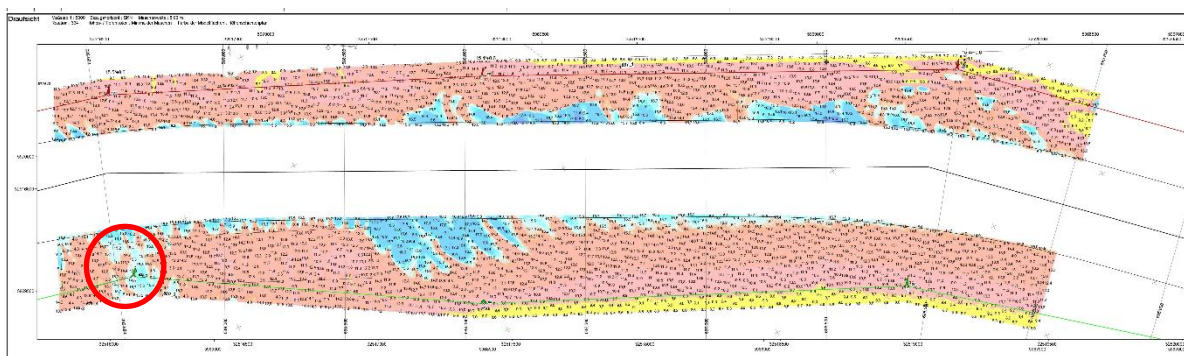
Der unter UK-Gibraltar-Flagge fahrende und mit einem Lotsen besetzte 144 m lange Tanker fuhr am Unfalltag bei ablaufendem Wasser und mit einem Tiefgang von 8,5 m elbaufwärts Richtung Hamburg. Das Schiff fuhr vorschriftsmäßig auf der rechten Fahrwasserseite, als es auf Höhe Tonne 63 an einer dortigen Umlagerungsstelle plötzlich auf Grund lief. Laut Karte und letzter Peilung sollte die Wassertiefe an dieser Stelle über 12 m betragen. Informationen über eine Untiefe waren weder auf der Seekarte verzeichnet noch waren sie vorab bekannt.

Abbildung 17: Unfallstelle rot umrandet, Peildaten vom April 2022²⁷

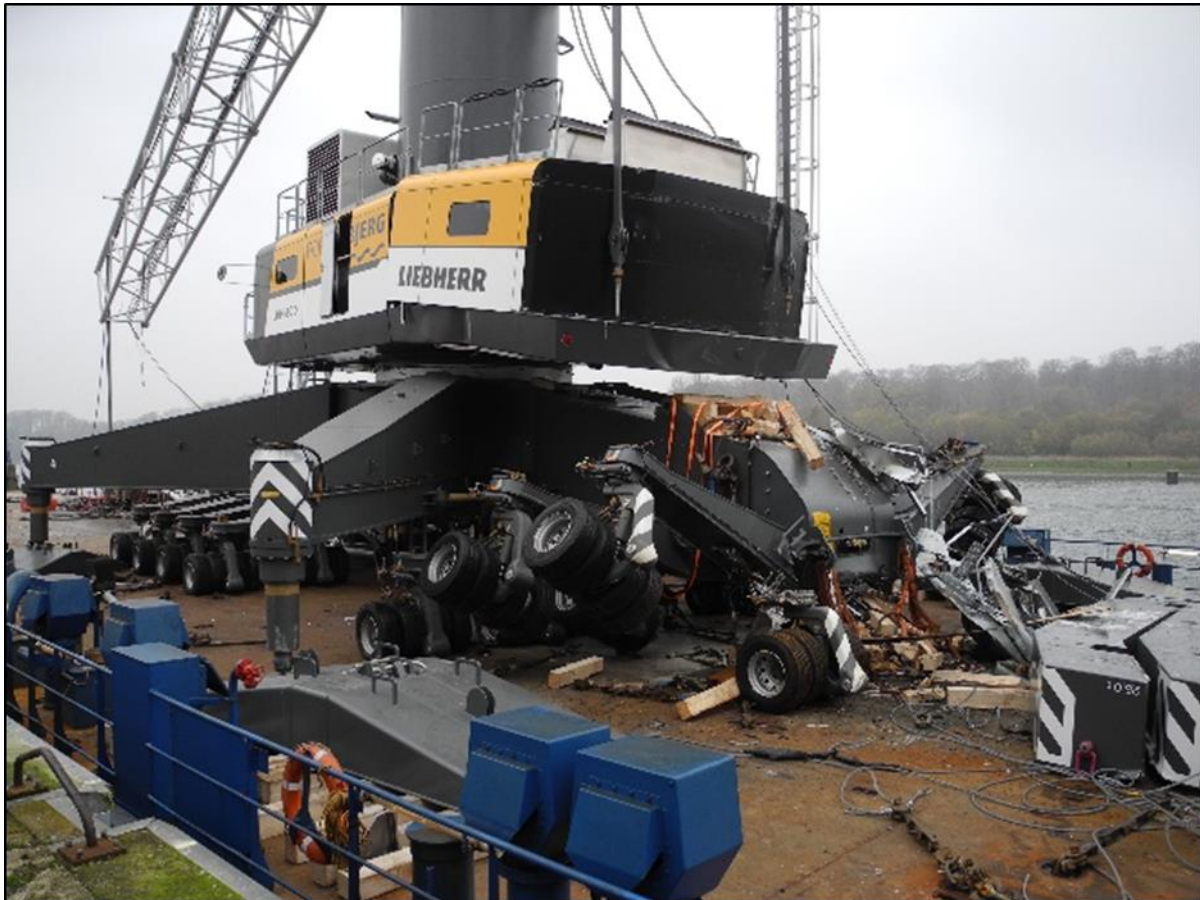
Bei der Durchfahrt der Holtenauer Hochbrücken traf die Turmspitze die Hohlkästen beider Fahrspuren der Brücken. Der Kran wurde durch die Wucht des Aufpralls aus seiner Laschung gerissen und verschoben. Das Fahrwerk wurde hierbei zerstört. Auch das Deck der MERI wurde in Mitleidenschaft gezogen, es wurde deformiert und stellenweise aufgerissen. Drei jeweils 25 t schwere Gegengewichte gingen über Bord und fielen in den NOK. Auch an der Brücke entstanden erhebliche Schäden. Hochbrücke und NOK wurden vorübergehend gesperrt.

Abbildung 19: Der beschädigte Kran²⁹

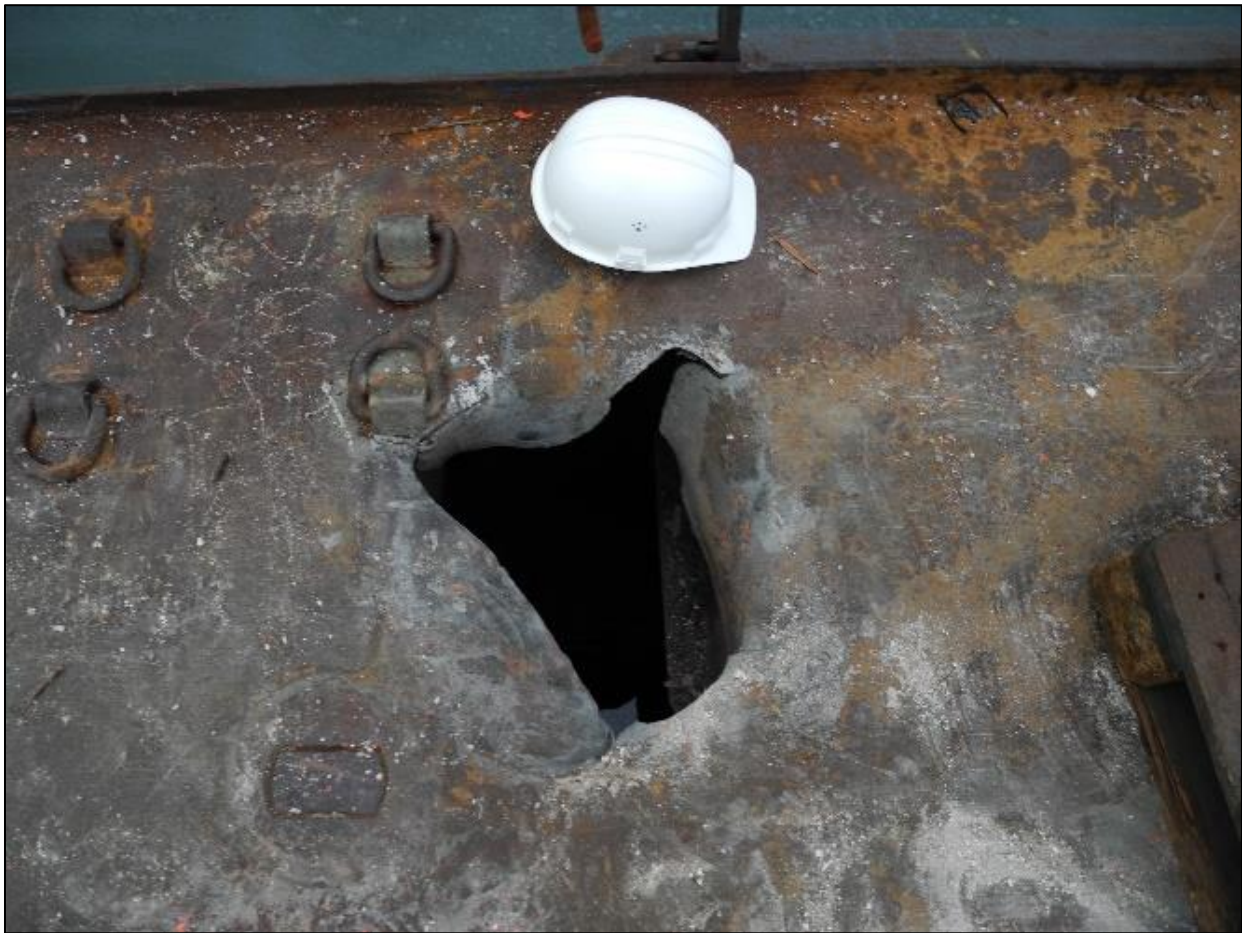
Abbildung 20: Ein Loch im Deck der MERI, der Helm dient zum Größenvergleich³⁰

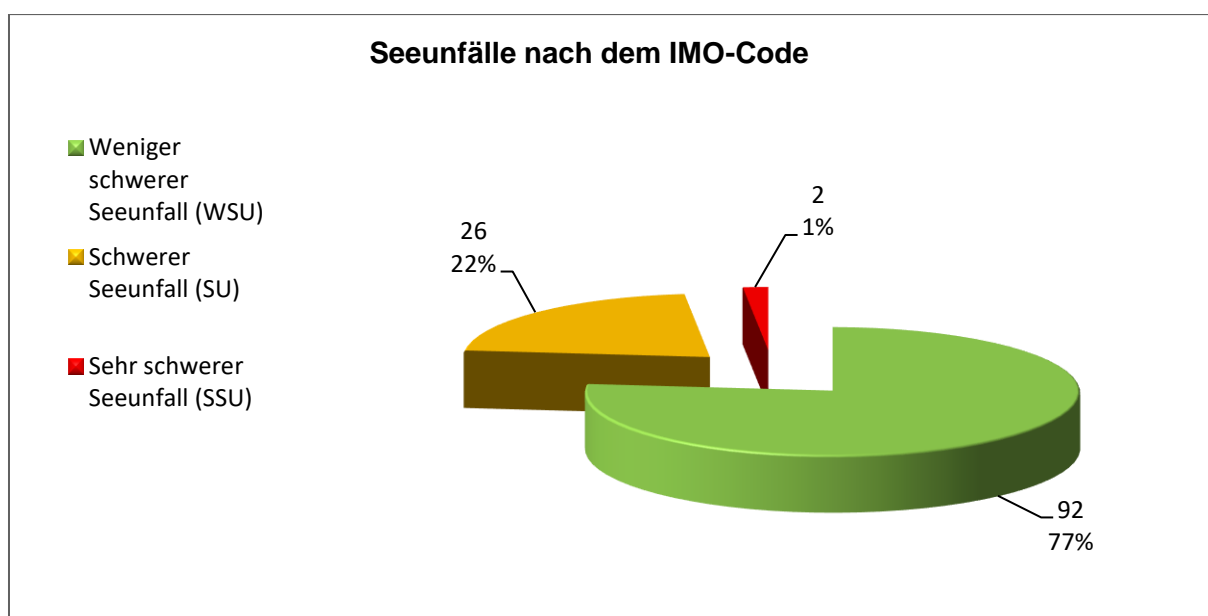
Diagramm 4: Seeunfälle nach dem IMO-Code 2022

Hier gab es durchaus signifikante und erfreuliche Änderungen zum Vorjahr. Die WSU sind zwar von 86 auf 92 Fälle gestiegen, bei den SU jedoch von 42 auf 26 Fälle und bei den SSU von 4 auf 2 Fälle gesunken. Schwere Seeunfälle sind glücklicherweise eher selten geworden.

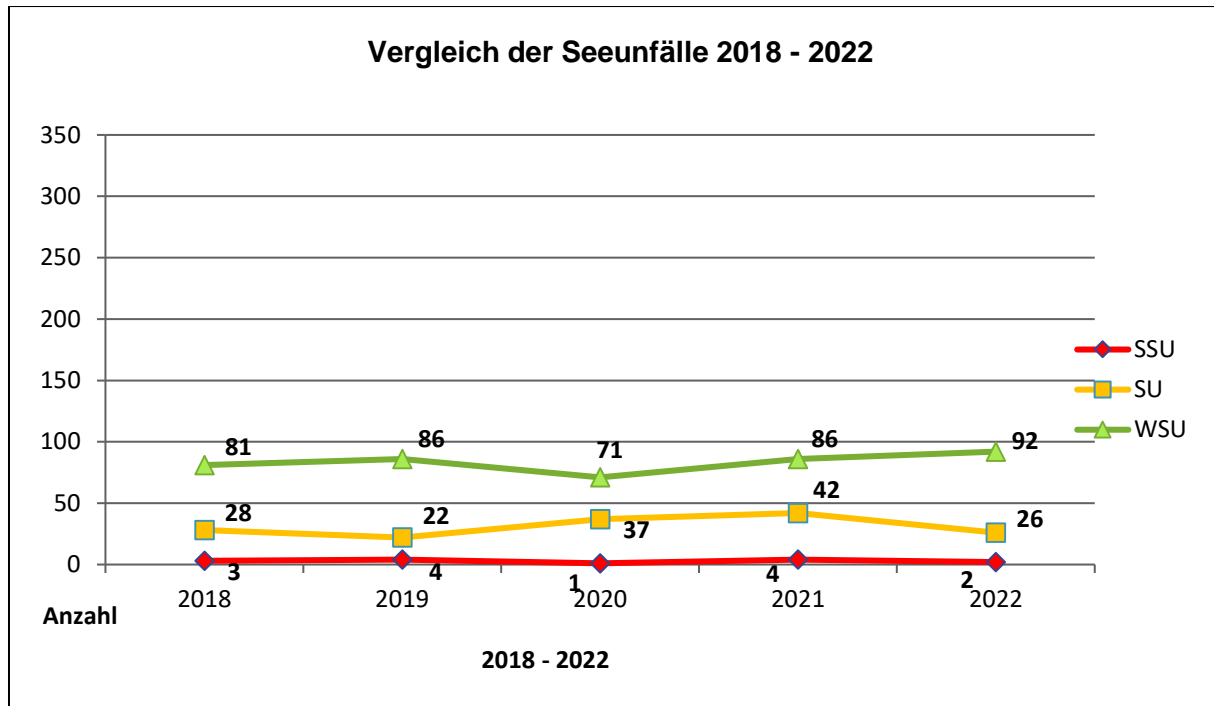
Diagramm 5: Vergleich der Seeunfälle 2018-2022

Die Zahlen für 2022 im Vergleich zu den Vorjahren belegen, dass es sich um ein relativ normales Jahr gehandelt hat. Die Zahlen schwanken regelmäßig ein wenig, im Großen und Ganzen sind aber keine gravierenden Änderungen zu verzeichnen – außer bei den sehr schweren Unfällen, da sind die Zahlen stark gesunken.

Erläutert werden soll für 2022 aber dennoch das starke Absinken der Zahl der schweren Unfälle von 42 auf 26 Fälle und damit um rund 40 %. Sie erinnern sich an die pandemiebedingten Zahlsprünge der beiden Vorjahre? 23 dieser Unfälle geschahen 2021 auf ohne Skipper gemieteten Segelyachten. Dieser Umstand war im Jahr 2022 weggefallen. Aus Sicht der BSU hat er die Statistik doch erheblich verfälscht, zumal es keinen gravierenden Unterschied hinsichtlich der Gefahrenlage macht, ob ich mein eigenes oder ein gemietetes Segelboot auf Grund setze. Im Vordergrund steht bei beiden Booten die rein private Nutzung. Daher wurde beschlossen, diese beiden Kategorien gleich zu behandeln und die ohne Skipper vermieteten Sportboote in Anlehnung an die See-Sportbootverordnung von der Anwendung des SUG grundsätzlich auszunehmen und entsprechende Unfälle nicht mehr als Seeunfälle zu bewerten. Dies gilt jedoch nicht, wenn eine Segelyacht inklusive Bootsführer vermietet wird. Hier überwiegt die gewerbliche Nutzung durch den Eigentümer.

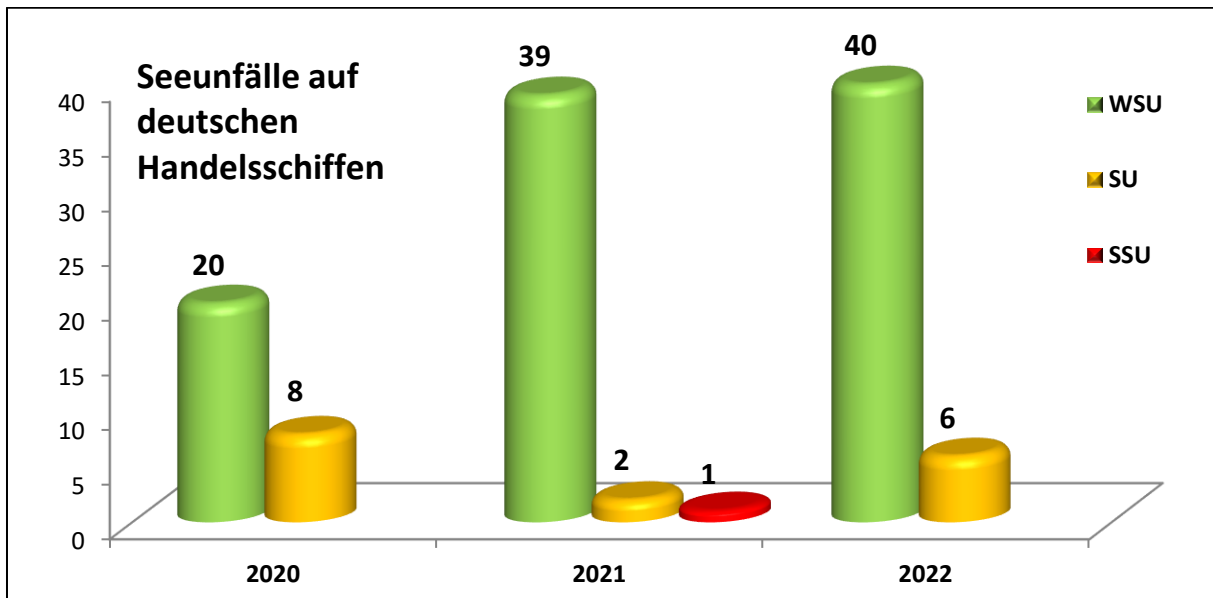
Diagramm 7: Seeunfälle auf Handelsschiffen unter deutscher Flagge

Auf den Handelsschiffen unter deutscher Flagge ereigneten sich 2022 insgesamt vier Seeunfälle mehr im Jahr 2021. Sehr schwere Seeunfälle ereigneten sich auf deutschflaggen Kauffahrteischiffen im letzten Jahr nicht.

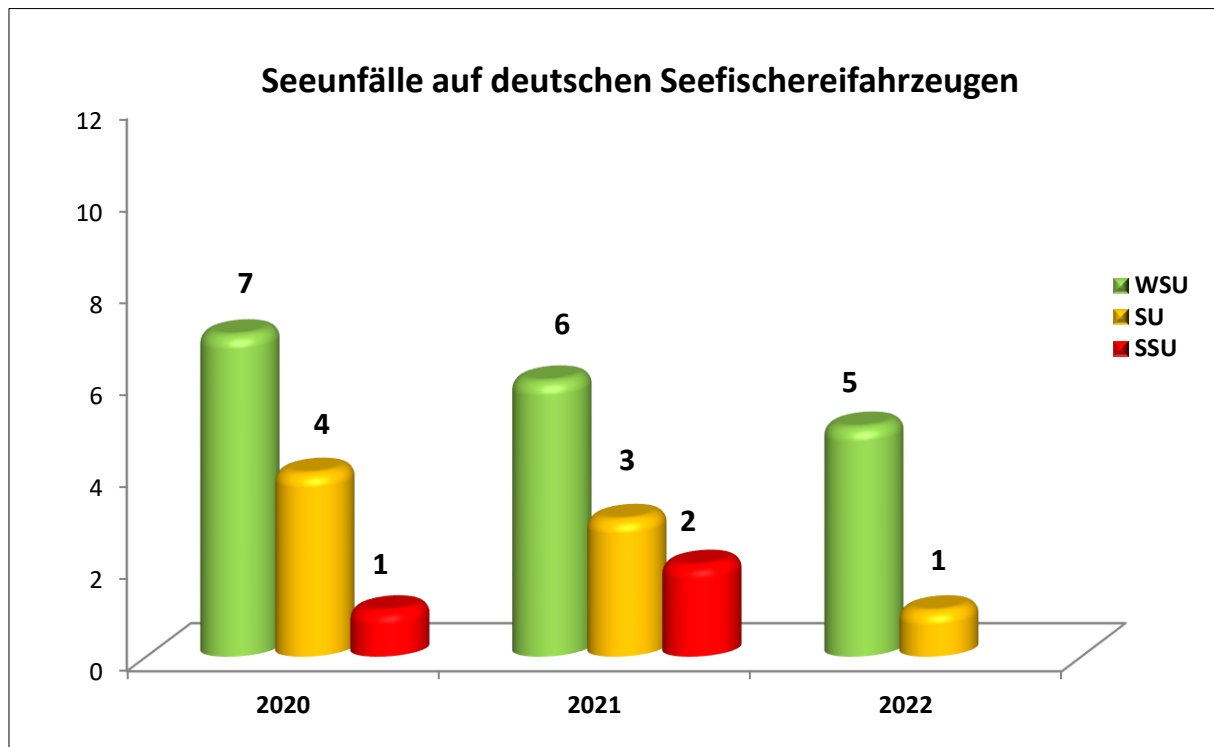
Diagramm 8: Seeunfälle auf deutschen Seefischereifahrzeugen

Änderungen zum Positiven hat es bei den Fischereifahrzeugen gegeben. 2022 ereignete sich zum ersten Mal seit drei Jahren kein sehr schwerer Unfall. Im Übrigen entsprechen die Zahlen jedoch denen der Vorjahre und sind stabil auf niedrigem Niveau.

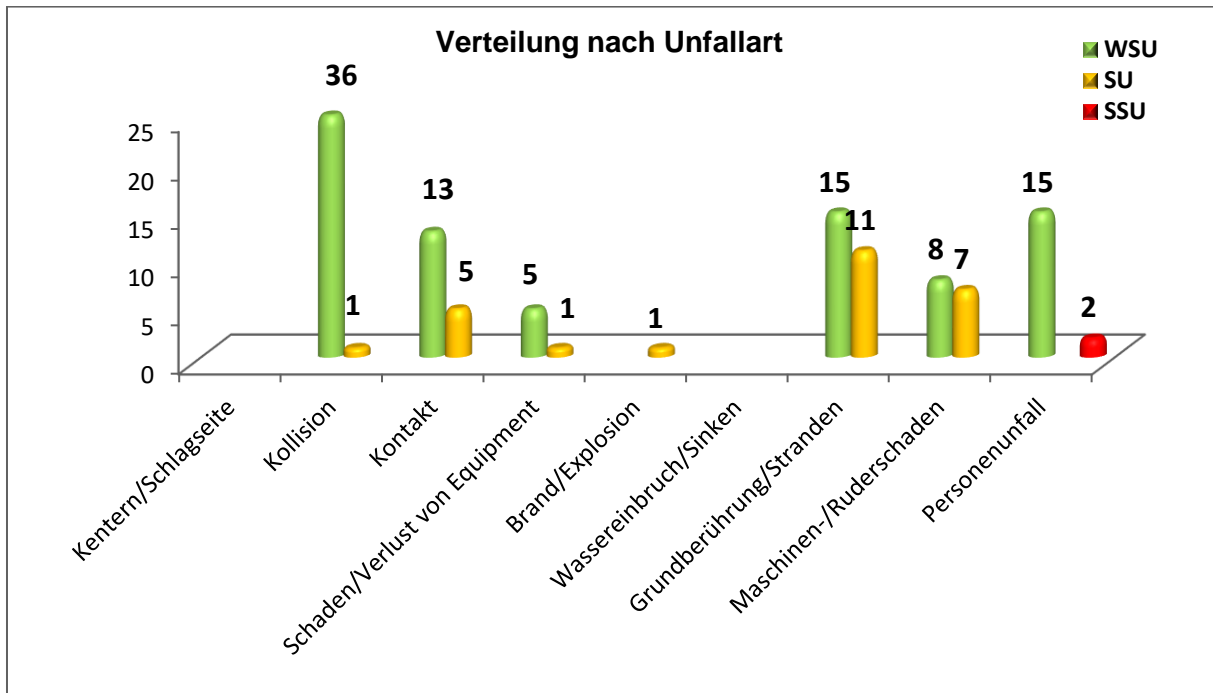
Diagramm 9: Verteilung nach den verschiedenen Unfallarten

Bei der Verteilung nach Unfallart und Schiffstyp hat es keine gravierenden Unterschiede zu den letzten Jahren gegeben. Die Kollision führte schon immer die Statistik an, diesmal gefolgt von den Grundberührungen und Personenunfällen. Der Kontakt, also die Anfahrung fester Bauwerke oder auch Tonnen hat dagegen abgenommen, da es sich vielfach um Bagatellen handelt. Er spielt daher eine größere Rolle bei den Vorkommnissen. Die beiden Todesfälle waren zum einen das Überbordgehen und Ertrinken des Skippers auf der [SPEEDY GO](#)⁴² und zum anderen ein Arbeitsunfall auf dem Massengutschiff PETER OLDENDORF⁴³.

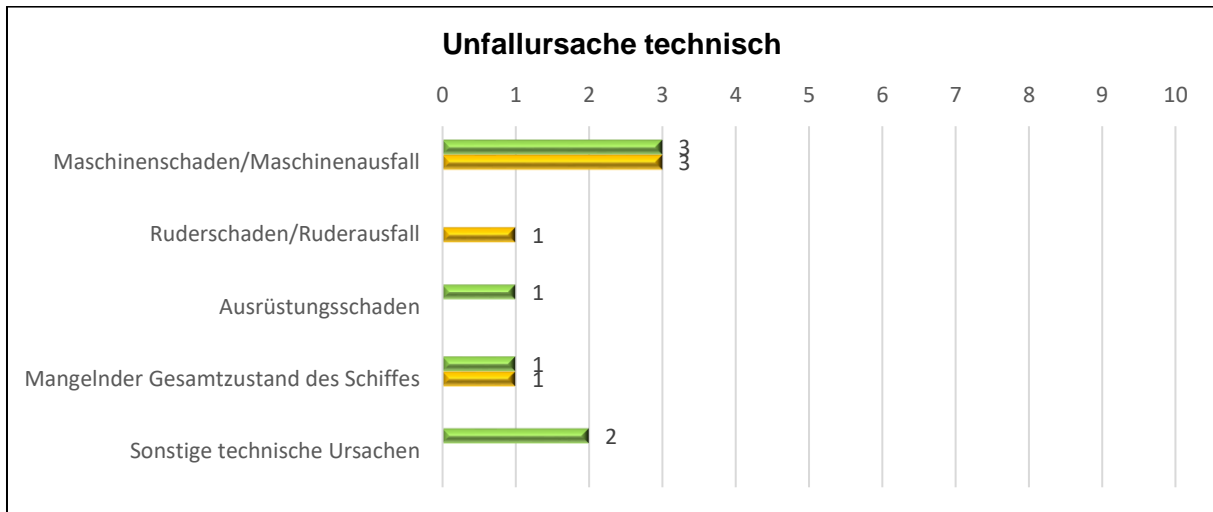
Diagramm 12: Technische Unfallursachen

Bei den technischen Ursachen liegt wie eigentlich jedes Jahr der Maschinenschaden vorn. Der Maschinenschaden wie auch der Ruderschaden münden aus rein gesetzlichen Gründen häufig in einem schweren Seeunfall, der jedoch meist unbeachtet und ohne Schäden bleibt, aber alles andere als harmlos ist. Beispiel: Ein Maschinenausfall führt zu einem Festfahren auf Grund, ein Schlepper zieht das Schiff wieder ins Fahrwasser und nach Reparatur wird die Reise fortgesetzt. Klingt harmlos und ist es in den allermeisten Fällen auch – kann aber ein hohes Gefährdungspotential beinhalten, wenn es zum Beispiel nicht gelingt das Schiff umgehend wieder frei zu schleppen. Aufgrund der geringen Fallzahlen wurde auf eine detailliertere Unterscheidung verzichtet, zumal die wesentlich häufiger vorkommenden Maschinen- oder Ruderausfälle ohne weitere Folgen zumeist als Vorkommnis eingestuft werden.

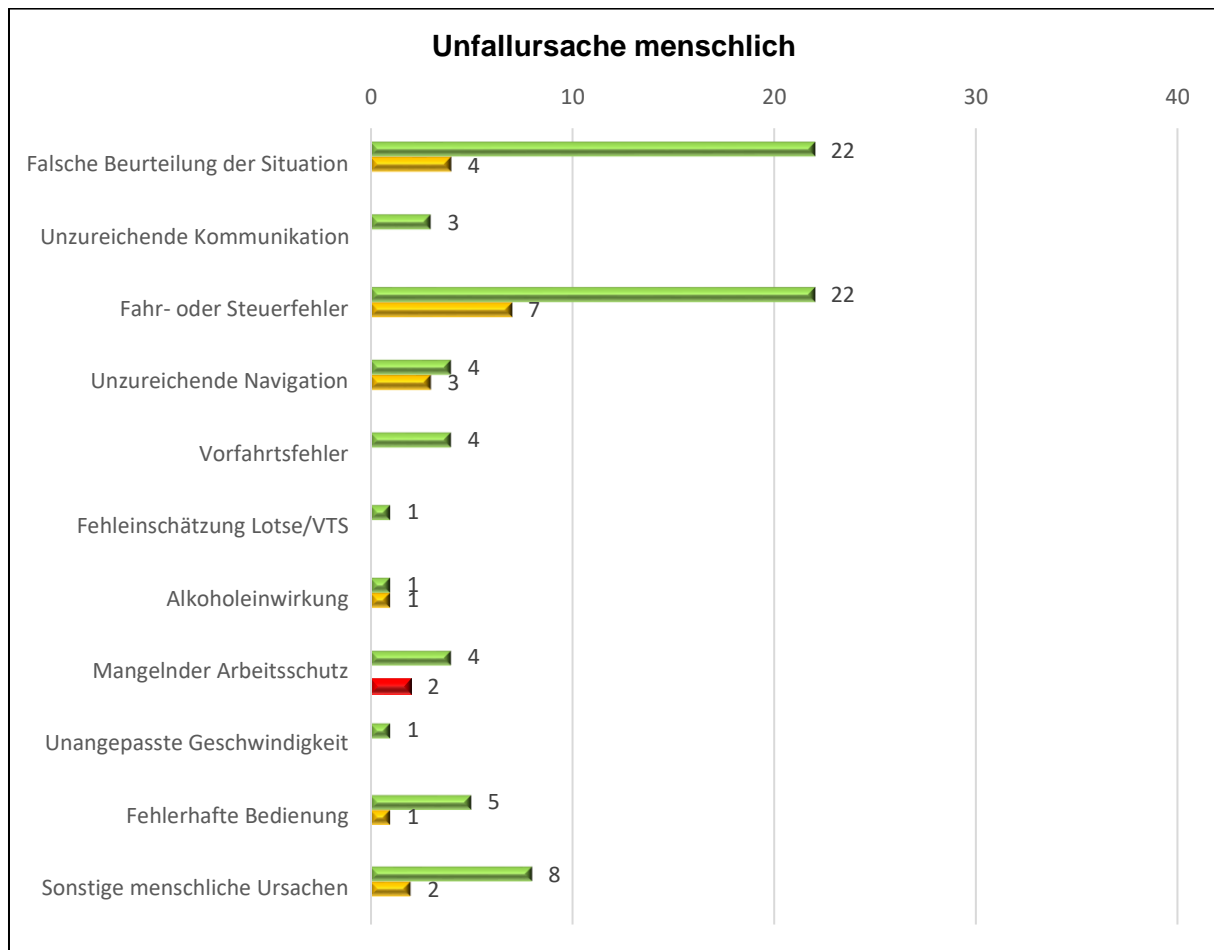
Diagramm 13: menschliche Unfallursachen

Bei den auf menschliches Fehlverhalten zurückzuführenden Unfallursachen dominierten im Jahr 2022 die „falsche Beurteilung der Situation“ sowie der "Fahr- und Steuerfehler", der in der Gesamtzahl Ersteren nun sogar überholt hat. Bei Ersterem handelt es sich häufig um die klassische Fehleinschätzung oder das Augenblicksversagen, der Zweite spricht für sich. Bemerkenswert bei den übrigen Ursachen ist zum einen wiederum die Tatsache, dass navigatorische Fehler häufiger als alle anderen zu schweren Unfällen führen (drei von sieben und damit in 40 % der Fälle). Zum anderen haben Unfälle, die auf mangelndem Arbeitsschutz zurückzuführen sind, häufig erhebliche Konsequenzen für Leib und Leben: zwei von sechs dieser Unfälle führten zum Tode, dies entspricht einem Drittel und erscheint außergewöhnlich hoch. Diese Zahl muss daher erläutert werden, denn sie bildet nicht die Realität ab. Hier dürften eher die Beinaheunfälle dominieren, diese Zahl findet sich aber auch nicht bei Vorkommnissen wieder. Dies liegt allein daran, dass der nach Gesetzeslage eigentlich meldepflichtige Beinaheunfall aus mangelndem Arbeitsschutz in den allermeisten Fällen gar nicht gemeldet wird – weder der Schiffsführung und auch nicht von dieser an die landseitigen Behörden, wie die WSP oder die BSU. Der Beinaheverunfallte denkt sich: "Glück gehabt!" oder "Hat ja keiner gesehen." – und versieht weiter seinen Dienst. Dabei wären gerade aus diesen Gegebenheiten viele Lehren zu ziehen. Ich kann daher nur dafür plädieren, auch über solche Geschehnisse zu berichten.

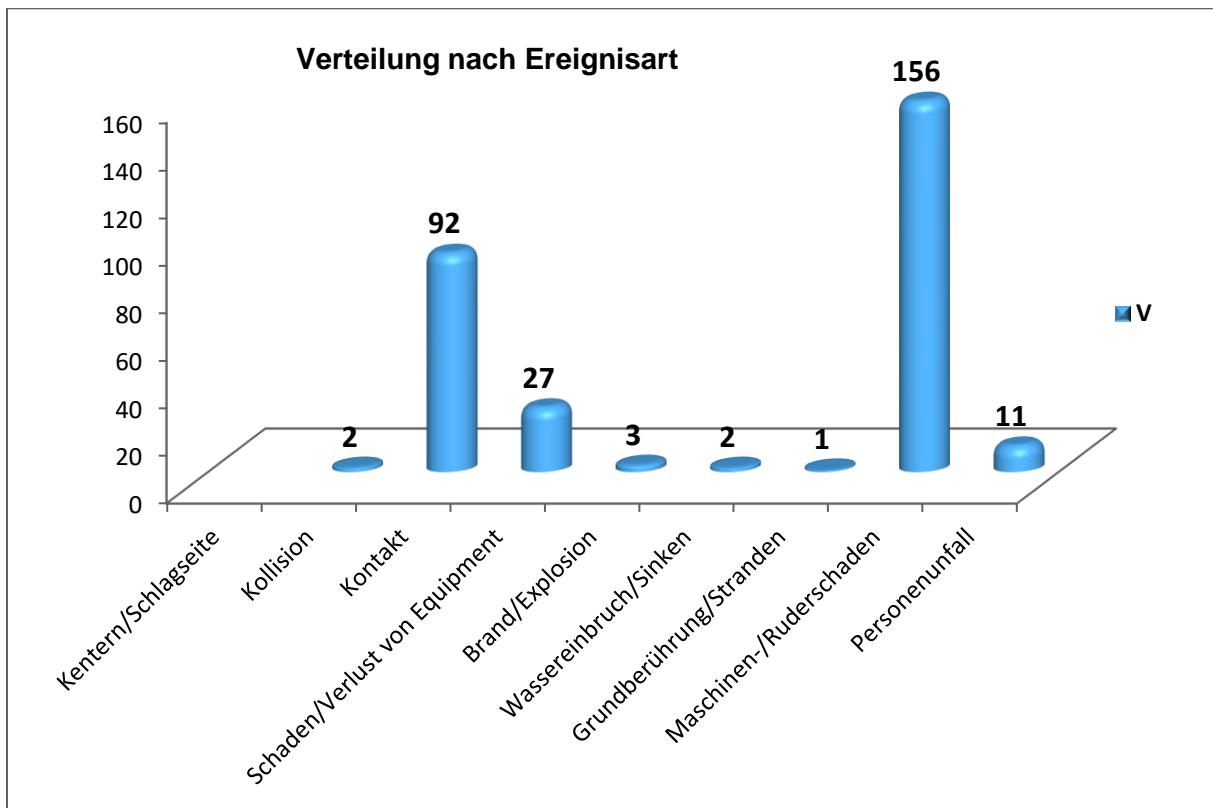
Diagramm 16: Verteilung der Vorkommnisse nach Ereignisart⁴⁹

⁴⁹ Die im Diagramm aufgezeigten zwei Kollisionen und eine Grundberührung sind Beinaheunfälle und damit Vorkommnisse und keine IMO-Unfälle.

Bei der Ereignisart dominieren die Maschinen- und Ruderschäden, die zumeist ohne Folgen bleiben und per Definition dadurch keine Seeunfälle nach internationalen Vorschriften sind. Gleiches gilt für Anfahrungen, also Kontakte oder andere Bagatellschäden, die ebenfalls signifikant vertreten sind. Nicht unerheblich ist auch der Verlust von Ausrüstung. Hier geht zumeist der Anker über Bord. Andere Ereignisarten sind zu vernachlässigen, da sie nach Definition zumeist ein Seeunfall sind oder erhebliche Schäden verursacht wurden, die das Vorkommnis zu einem Seeunfall "aufwerten".

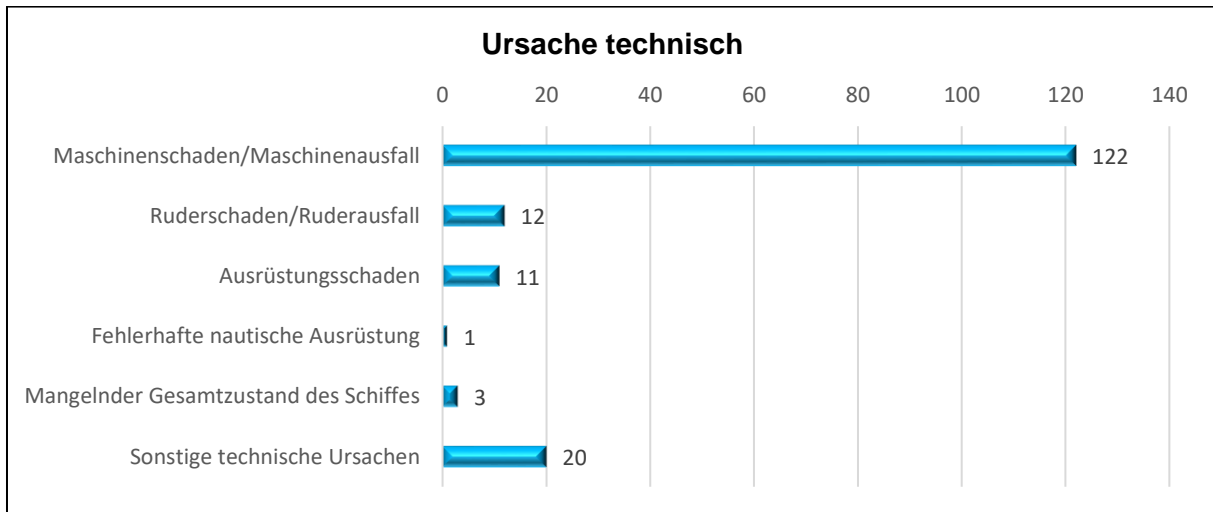
Diagramm 18: technische Ursache bei Vorkommnissen

Bei den Ursachen für die Vorkommnisse unterscheidet die BSU wie bei den Unfällen nach technisch und menschlich. Es dominieren die Maschinen- und Ruderausfälle, Blackouts oder Aussetzer (134 Fälle und damit 45 % aller Vorkommnisse). Meist kann der Schaden schnell repariert werden, während das Schiff auf Reede ankert oder in die Drift geht, und die Reise wird fortgesetzt. Insgesamt ist das Verhältnis zwischen menschlichen und technischen Ursachen fast 1 zu 2 bei den Vorkommnissen. Hinzu treten hier aber noch die "anderen" Ursachen, insbesondere schlechtes Wetter, der Schwell oder aber der per se gefährliche und deutlich zunehmende Munitionsfund (von sechs Fällen in 2021 auf elf Fälle in 2022).

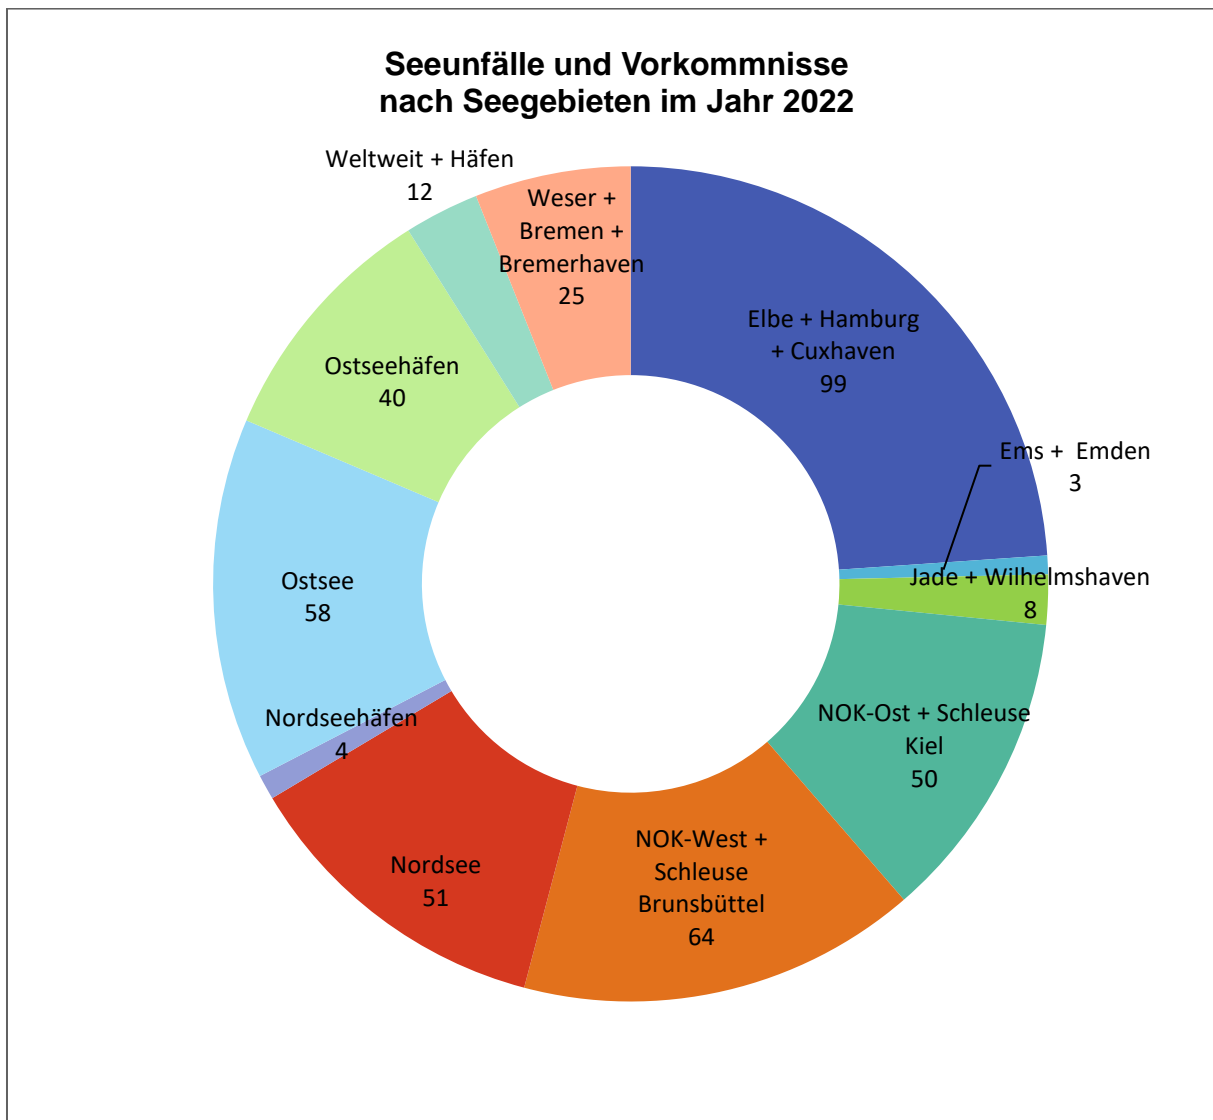
Diagramm 22: Örtliche Verteilung von Seeunfällen und Vorkommnissen

Der Hamburger Hafen inklusive Elbe sowie der Nord-Ostsee-Kanal und seine Schleusen sind weiterhin die gefahrenträchtigsten Orte für die Berufsschifffahrt. Beide sind allein für sich gesehen von der Anzahl her jeweils stärker vertreten als die gesamte Ostsee inklusive all ihrer Seehäfen.

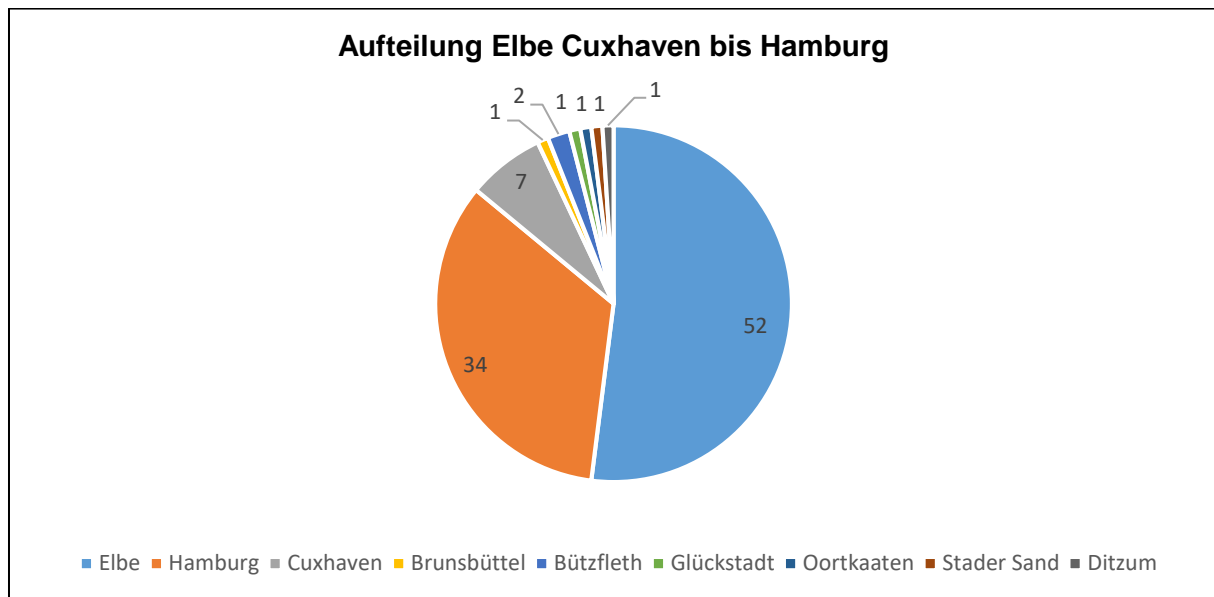
Beide Diagramme zeigen, dass es mehr Unfälle auf der Strecke gibt als in den Häfen. Dies mag auf den ersten Blick etwas verwundern, da es im Hafen naturgemäß enger zugeht und man weniger Raum zum Manövrieren hat. Auf der anderen Seite ist man auf den Flüssen allerdings mehr dem Strom und der Tide ausgesetzt, kann im engen Fahrwasser aber ebenfalls nur eingeschränkt manövrieren.

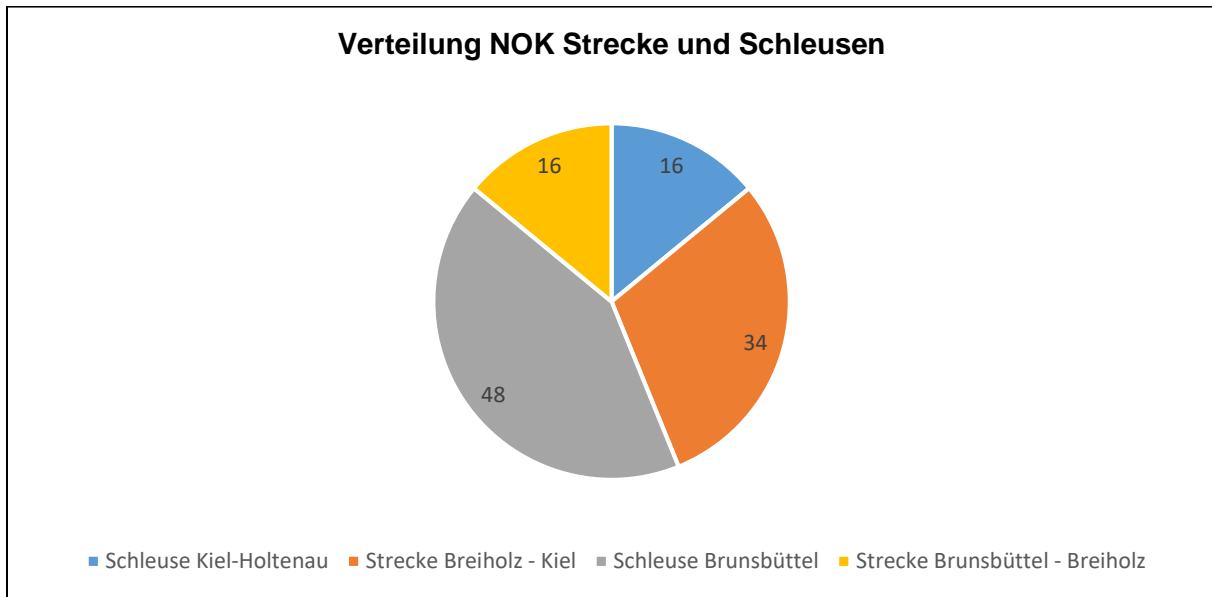
Diagramm 25: Verteilung auf dem NOK

Die meisten Unfälle gibt es in der Schleuse Brunsbüttel, da in diese wegen des starken Elbstroms und der Tide schwerer einzufahren ist, als in die Schleuse Kiel-Holtenau. Mehr Unfälle auf der Strecke gibt es dagegen auf der Ostseite. Grund ist der noch nicht abgeschlossene Ausbau der Oststrecke und die damit einhergehende Erweiterung inklusive Kurvenbegradigung, so dass die Befahrung der Oststrecke gefahrgeneigter ist als die der Weststrecke, bei welcher der Ausbau bereits stattgefunden hat.
