Elbebericht 2008

Ergebnisse des nationalen Überwachungsprogramms Elbe der Bundesländer
über den ökologischen und chemischen Zustand der Elbe nach EG-WRRL
sowie der Trendentwicklung von Stoffen und Schadstoffgruppen

Gemeinsamer Bericht der Bundesländer:

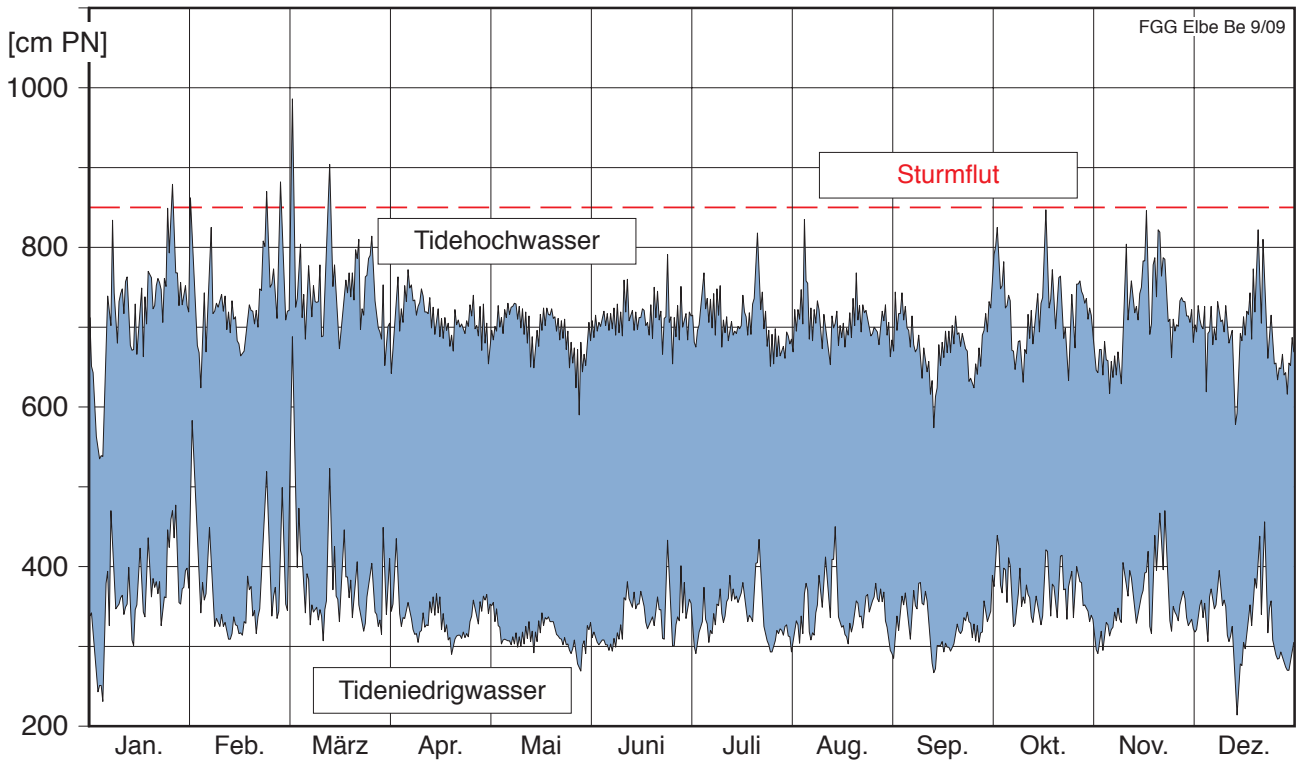
Abb. 5 Tide-Scheitelwasserstände der Elbe bei Hamburg-St. Pauli (Strom-km 623,1) - 2008

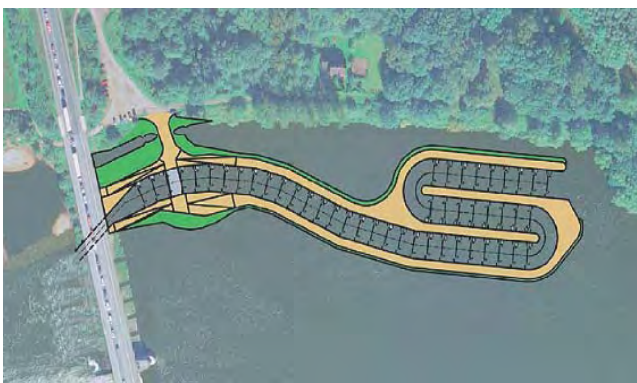
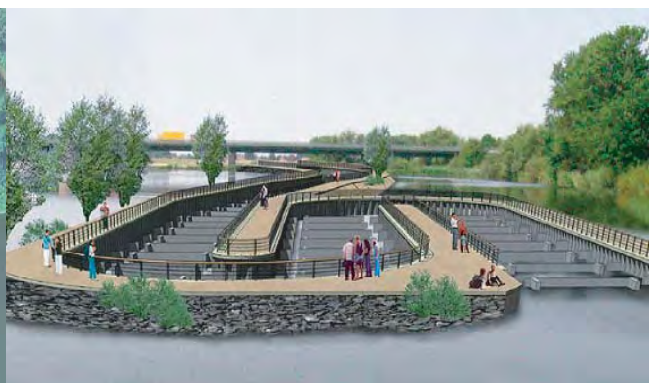
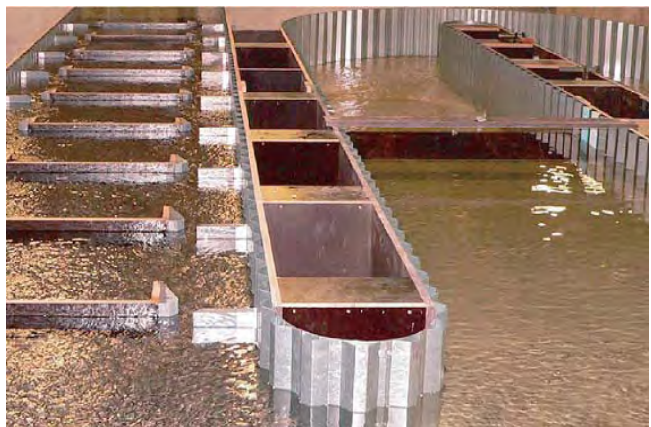
Luftaufnahme der Fischtreppe (Bildmontage)

Die Anlage aus östlicher Richtung (Bildmontage)

Technische Daten	
Anzahl der Stufen	46
Länge der Stufen	9 m
Höhenunterschied jeweils	0,1 m
Höhenunterschied gesamt	4,6 m

Maßstabsgetreues Modell der Aufstiegs-hilfe (Universität Karlsruhe)

Abb. 8 Schematische und modellhafte Darstellung der geplanten Fischwechselanlage am Nordufer des Wehres Geesthacht

Moorburg durch die Vattenfall Europe Generation AG & Co. KG im Hamburger Stromspaltungsgebiet wurde der Konzern verpflichtet, im Zuge einer Schadensbegrenzungsmaßnahme eine entsprechend großzügig dimensionierte Fischwechseleinrichtung am Nordufer des Wehres Geesthacht zu errichten und zu unterhalten (**Abb. 8**). Voraussichtlich

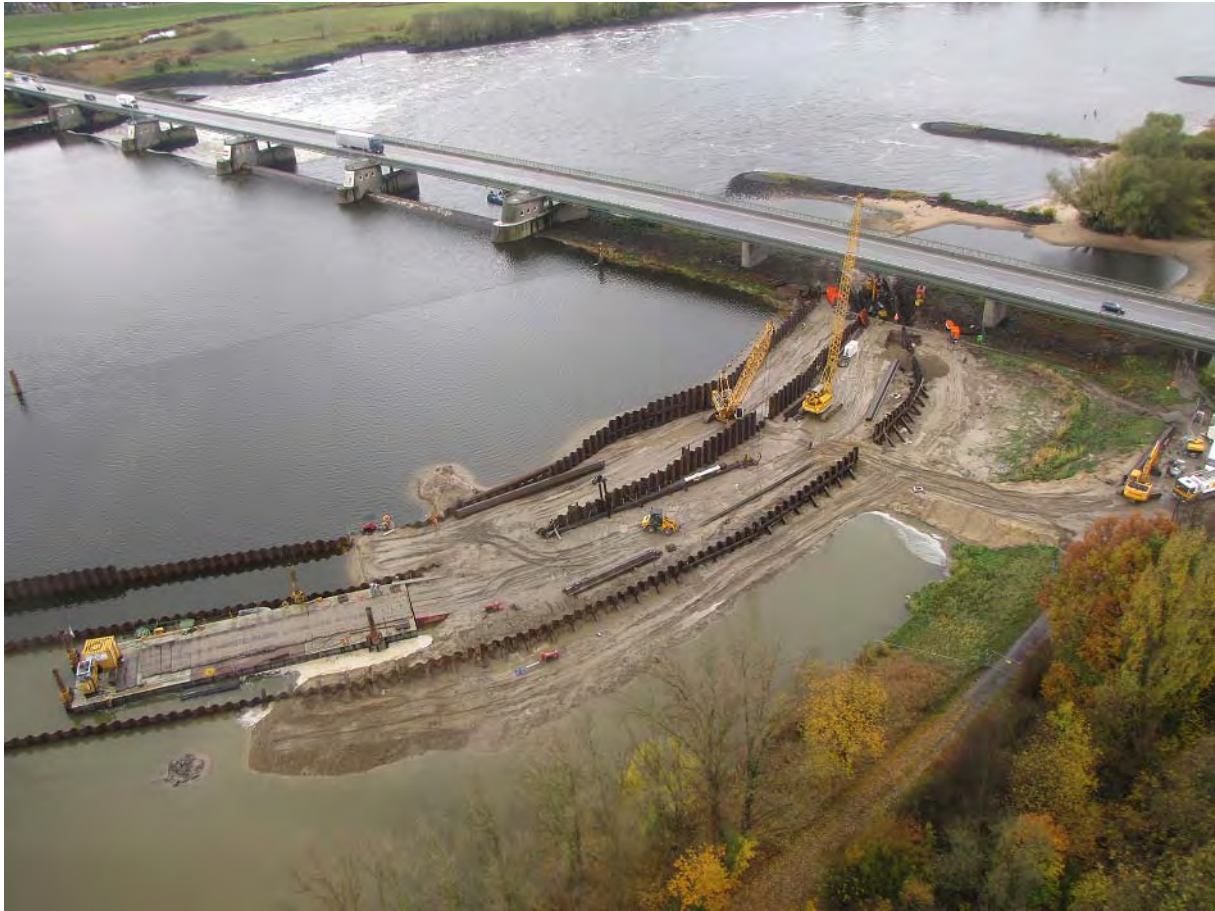
Abb. 9 Baustelle der Fischwechsellanlage am Nordufer des Wehres Geesthacht
Foto vom 5. November 2009

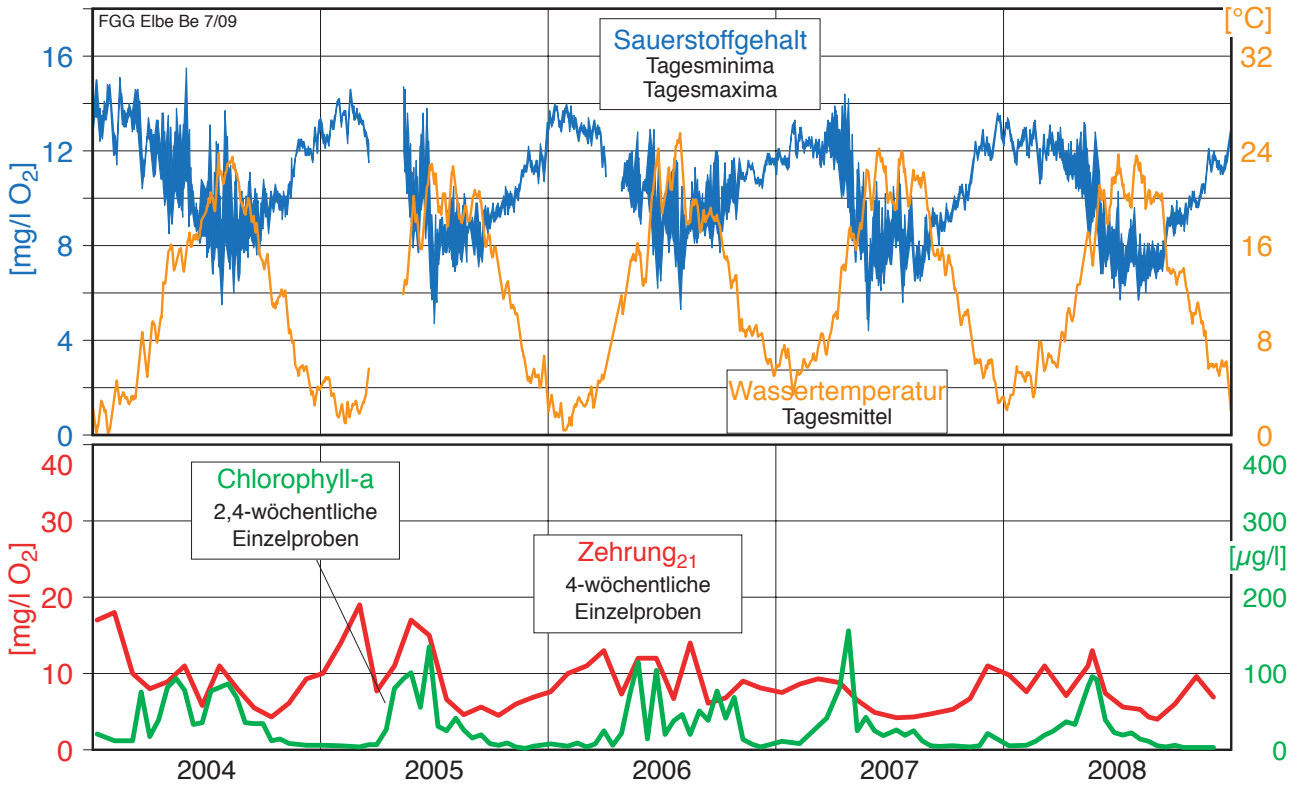
Abb. 10 Wassertemperatur, Sauerstoffgehalte, Zehrung₂₁ und Chlorophyll-a-Gehalte der Elbe 2004 - 2008 an der Messstation **Schmilka** (rechtes Ufer)

In **Abb. 10 bis 14** sind die täglichen Minima und Maxima der Sauerstoffgehalte von 5 automatischen Messstationen an der Elbe aufgetra-

gen. Die blaue Fläche zwischen den Extremwerten zeigt den Tagesgang der Sauerstoffwerte. Dieser Tagesgang war in den Sommern an der Mittleren Elbe sehr deutlich ausgeprägt. Hier produzierten die vielen Algen im Rhythmus des Tageslichts erhebliche Sauerstoffmengen. Die mittlere Differenz zwischen dem Maximum und Minimum der Sauerstoffgehalte der Sommermonate Juni, Juli und August betrug 2008 an den Messstationen:

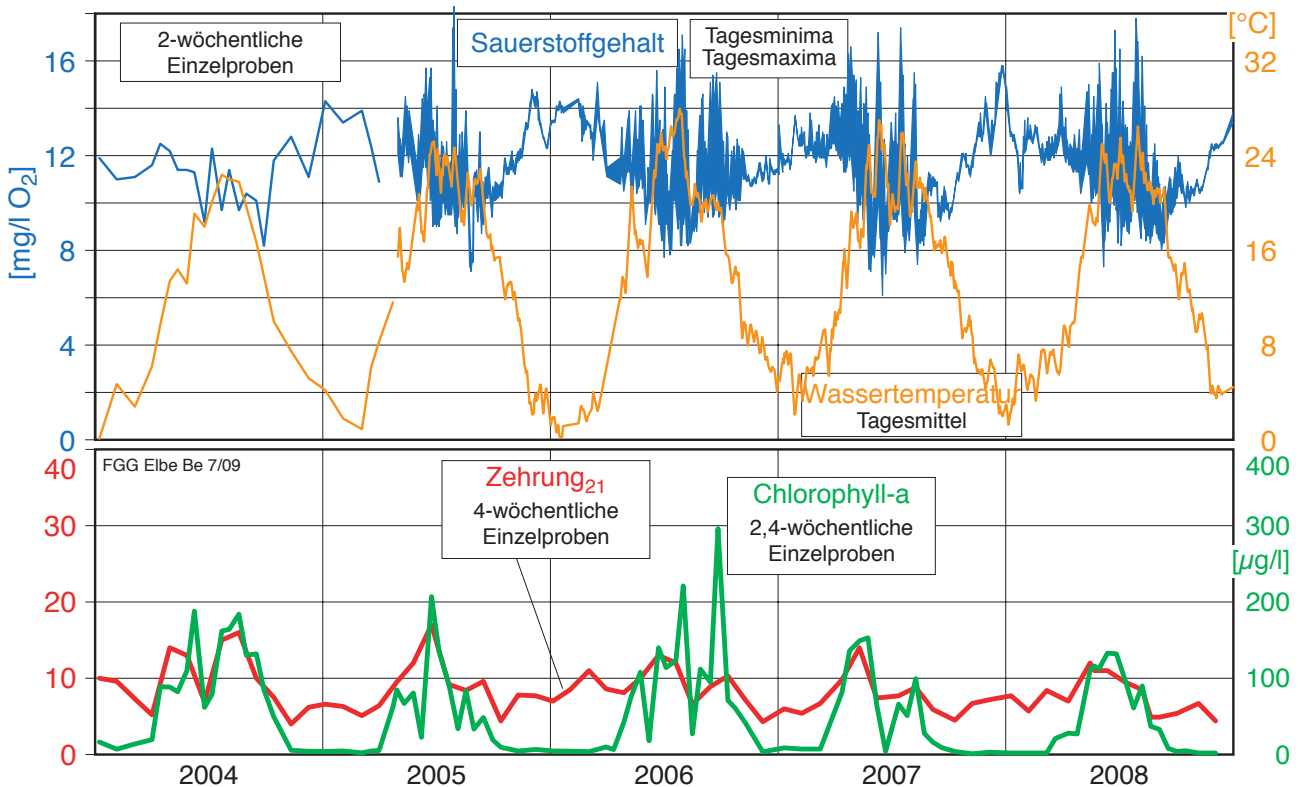
Abb. 11 Wassertemperatur, Sauerstoffgehalte, Zehrung₂₁ und Chlorophyll-a-Gehalte der Elbe 2004 - 2008 an der Messstation **Magdeburg** (linkes Ufer)

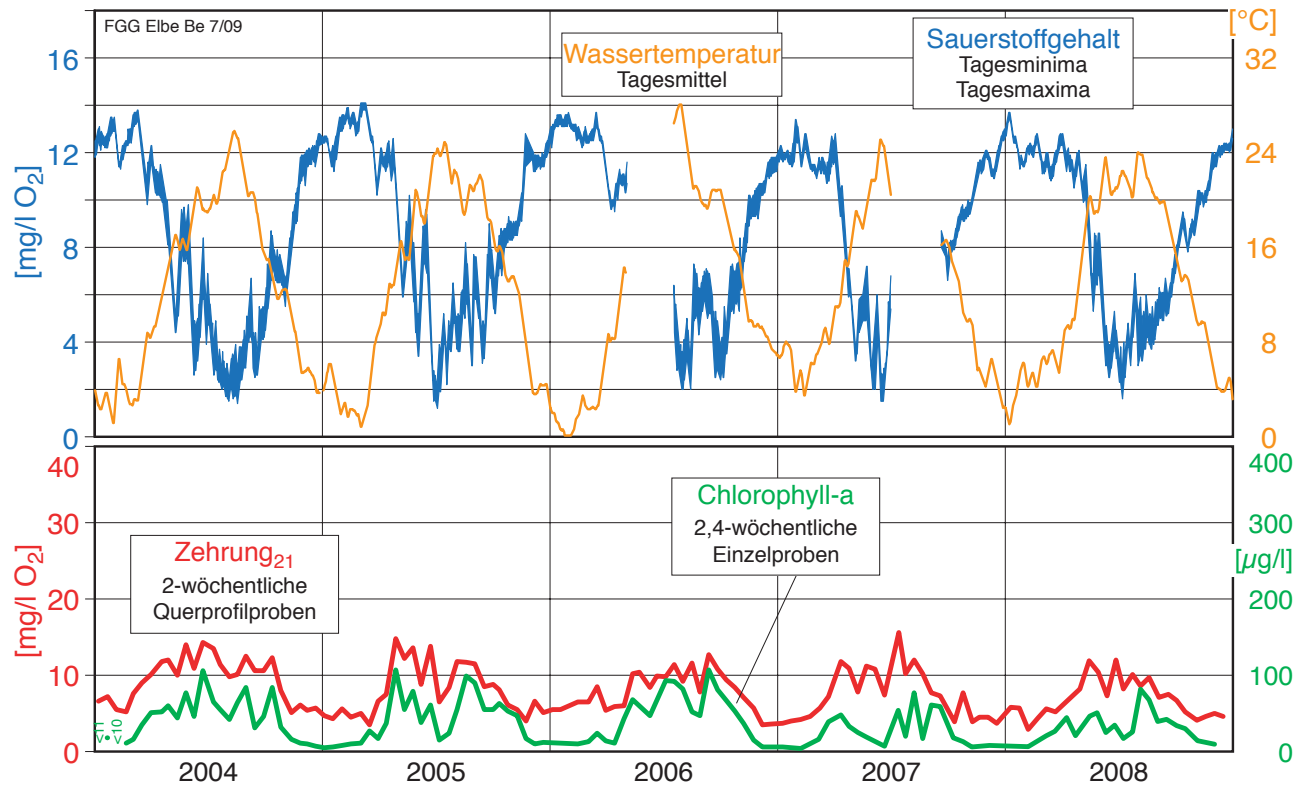
Abb. 13 Wassertemperatur, Sauerstoffgehalte, Zehrung₂₁ und Chlorophyll-a-Gehalte der Elbe 2004 - 2008 an der Messstation **Seemannshöft**

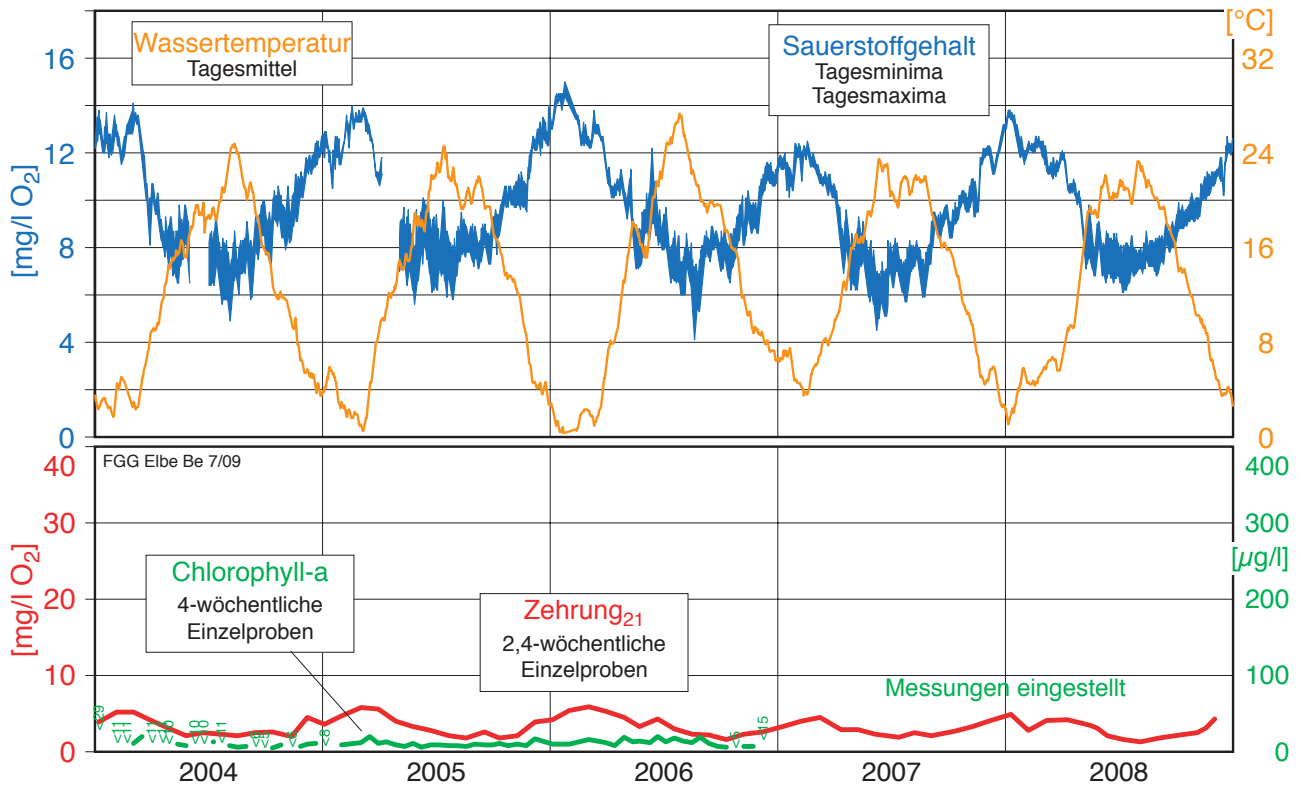
Abb.14 Wassertemperatur, Sauerstoffgehalte, Zehrung₂₁ und Chlorophyll-a-Gehalte der Elbe 2004 - 2008 an der Messstation **Grauerort**

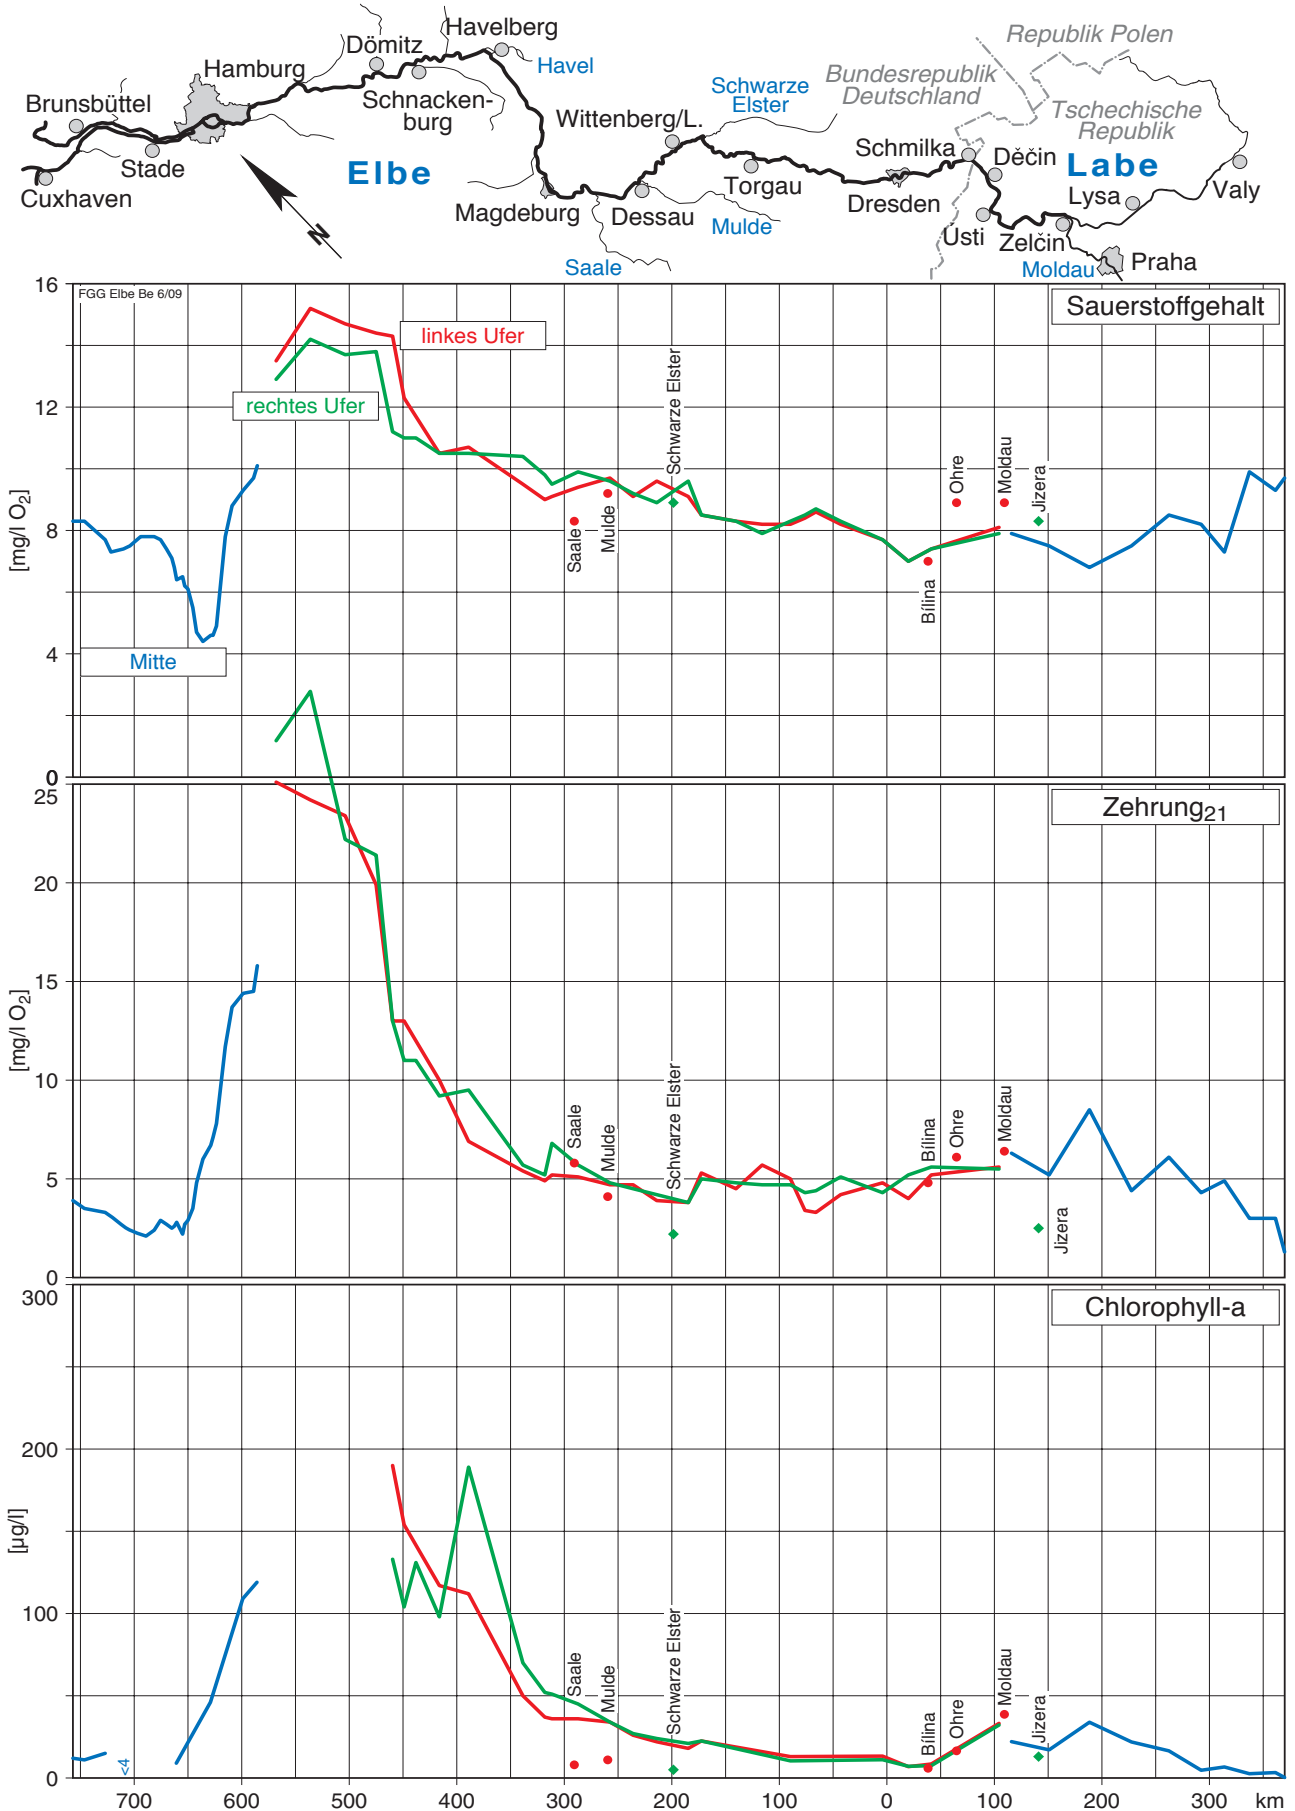
Abb. 15 Sauerstoff-, Zehrung₂₁- und Chlorophyll-a-Längsprofil der Elbe am 19.-21. August 2008

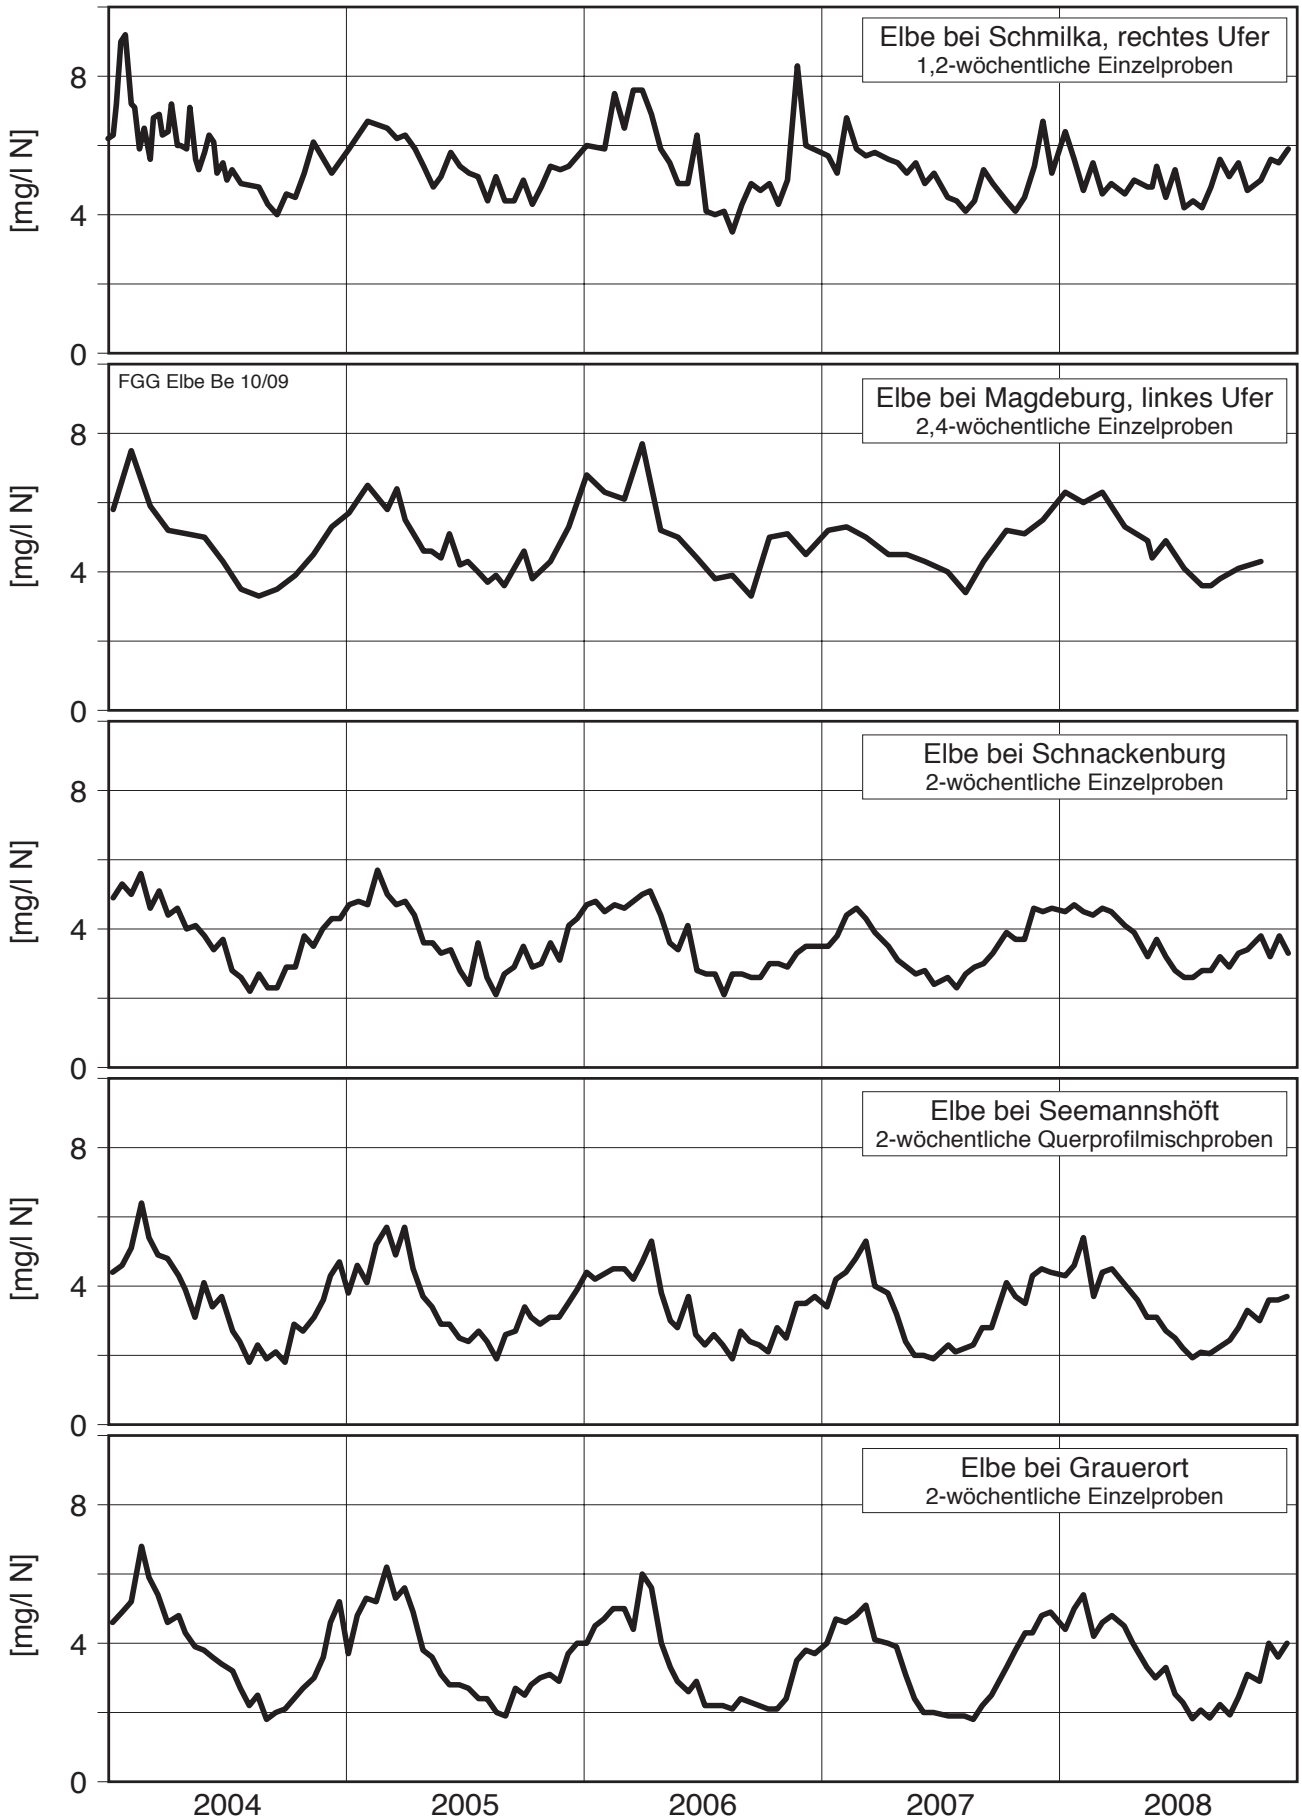
Abb. 18 Gesamt-Stickstoffgehalte der Elbe - 2004 - 2008

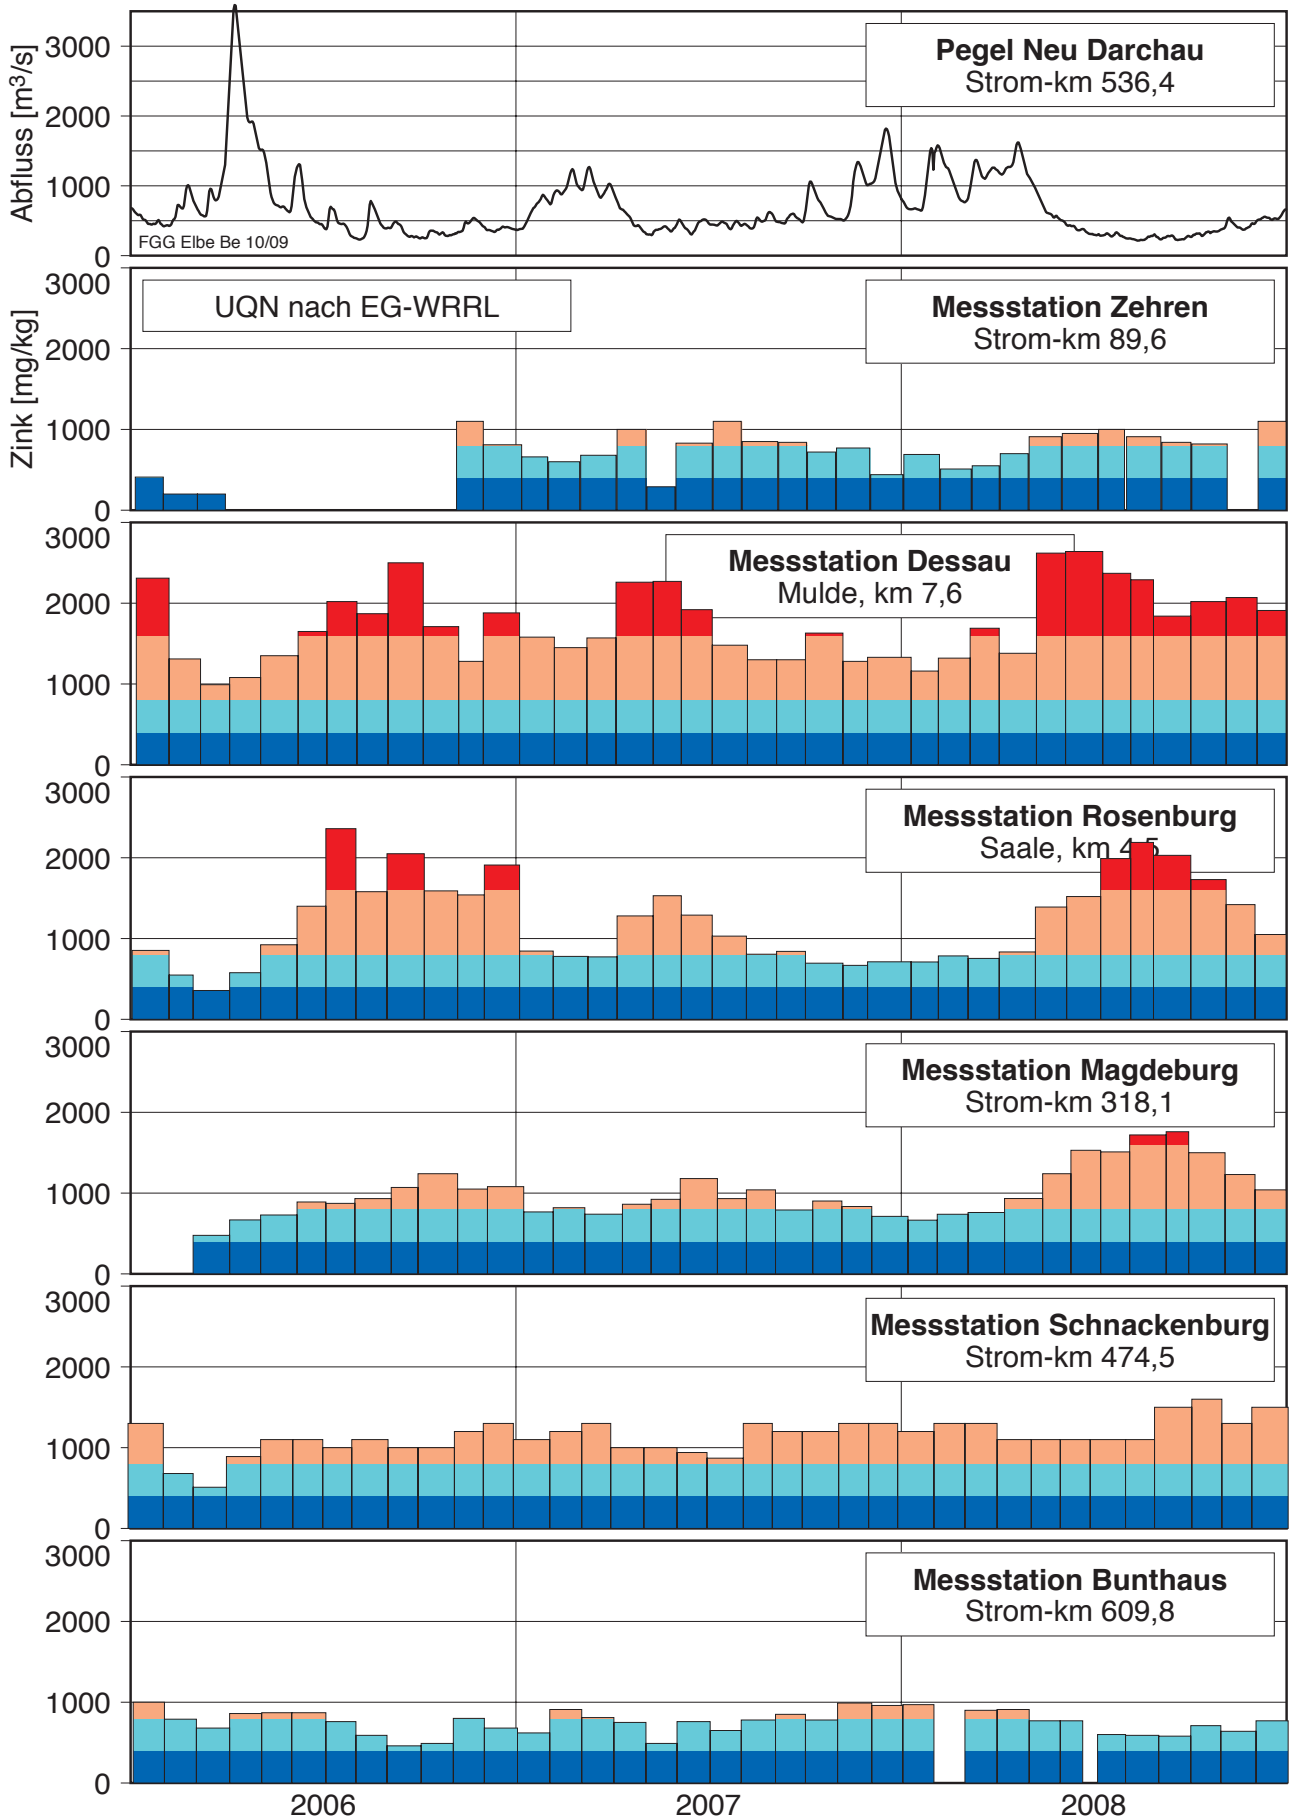
Abb. 22 Zink in frischen schwebstoffbürtigen Sedimenten ($<20 \mu m$) der Elbe - 2006 - 2008

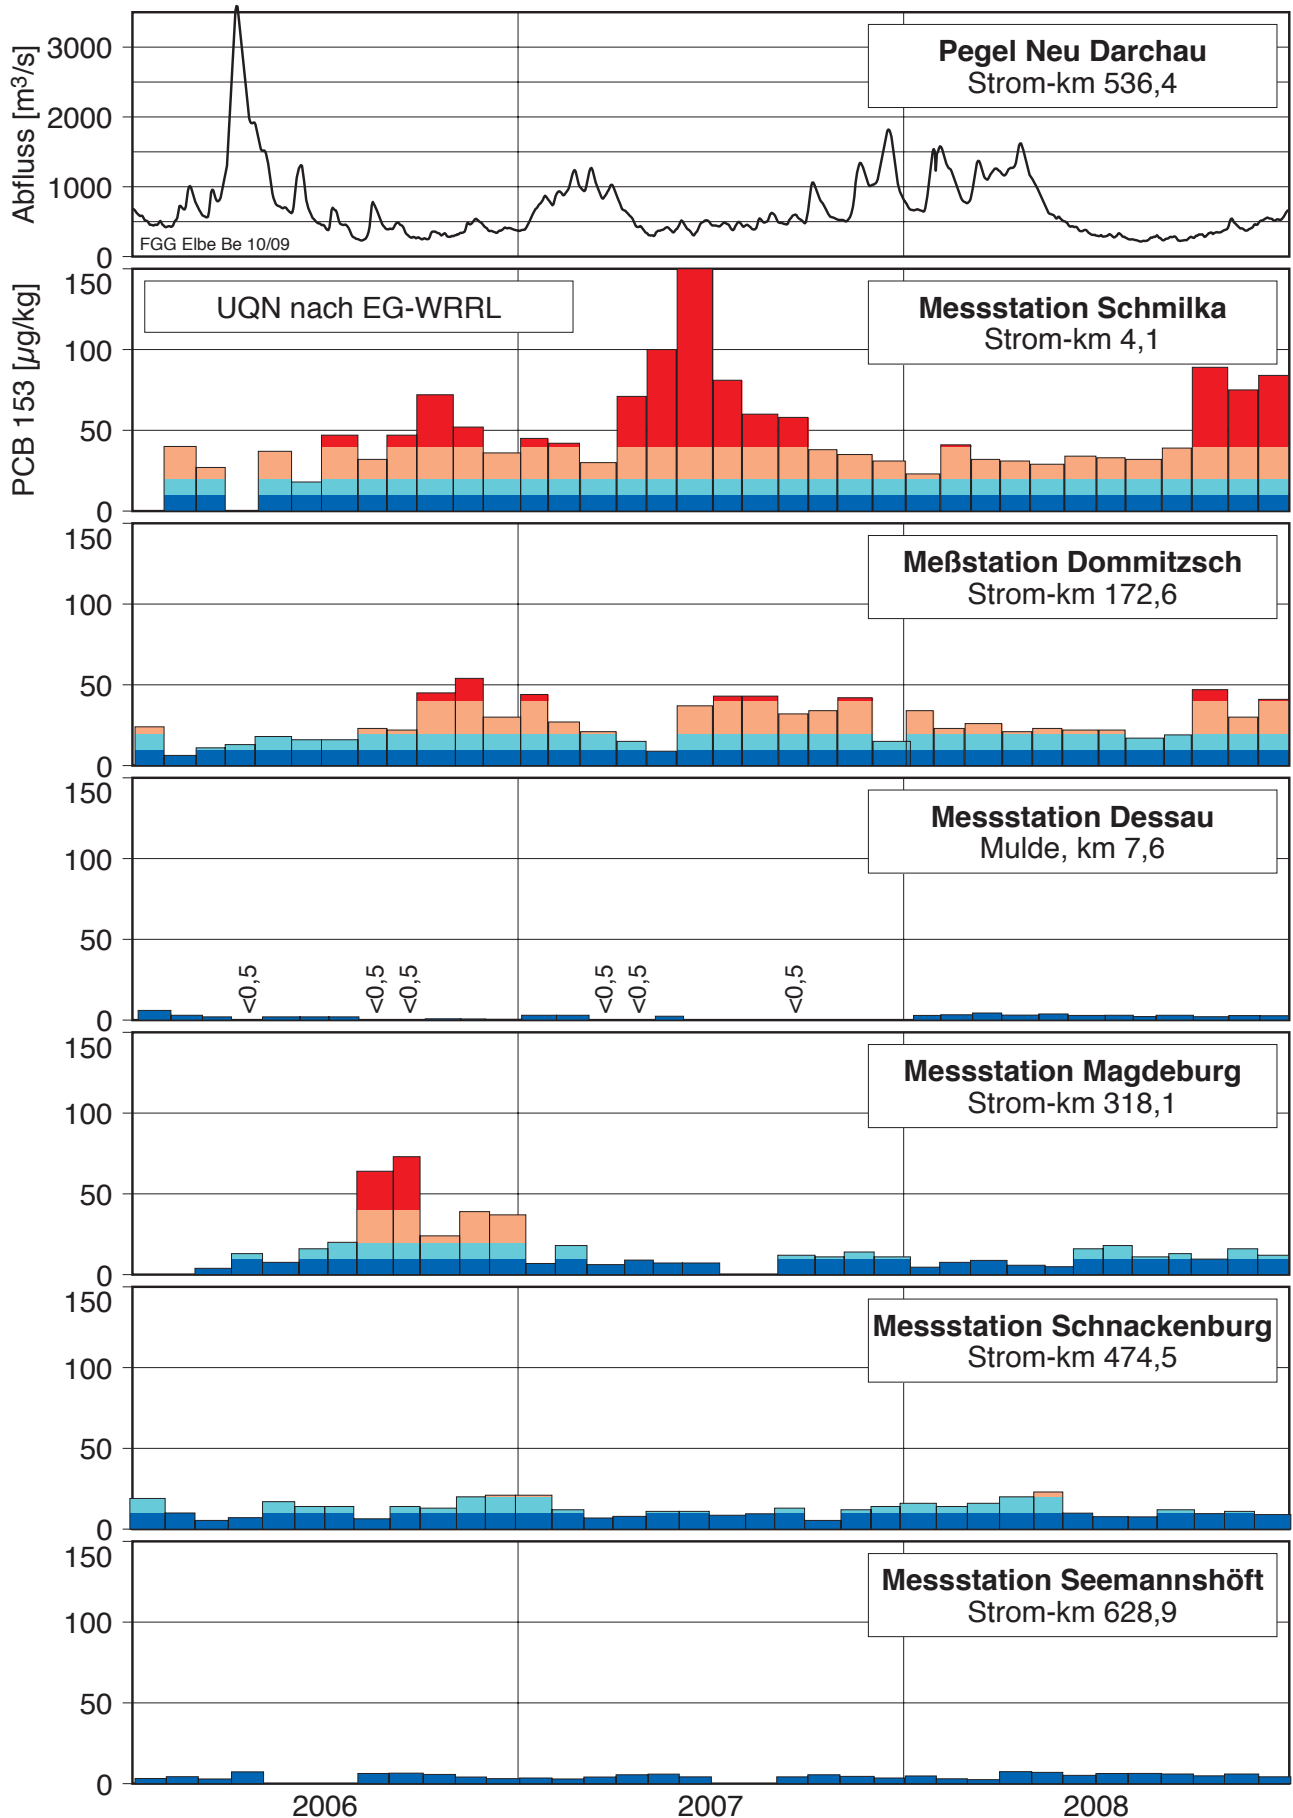
Abb. 25 PCB Nr. 153 in frischen schwebstoffbürtigen Sedimenten (<2 mm) der Elbe - 2006 - 2008

UQN wurden in Sachsen gemessen. Der Schwerpunkt der Belastung wurde an der Grenzmesstation Schmilka mit den höchsten Konzentrationen beobachtet. Bei Magdeburg kam es 2006 für PCB Nr. 153 und 180 zu einer UQN-Überschreitung. In 2007 und 2008 lag die PCB-Belastung hier deutlich niedriger. Im Jahre 2006 bis 2008 waren die Jahresmittelwerte der PCB Nr. 52, 101, 118, 138, 153 und 180 an der Spree bei Sophienwerder höher als der UQN-Wert. Die einzelnen Jahresmittelwerte der drei beschriebenen PCB-Kongeneren sind in der Tabelle (s. o.) aufgeführt.

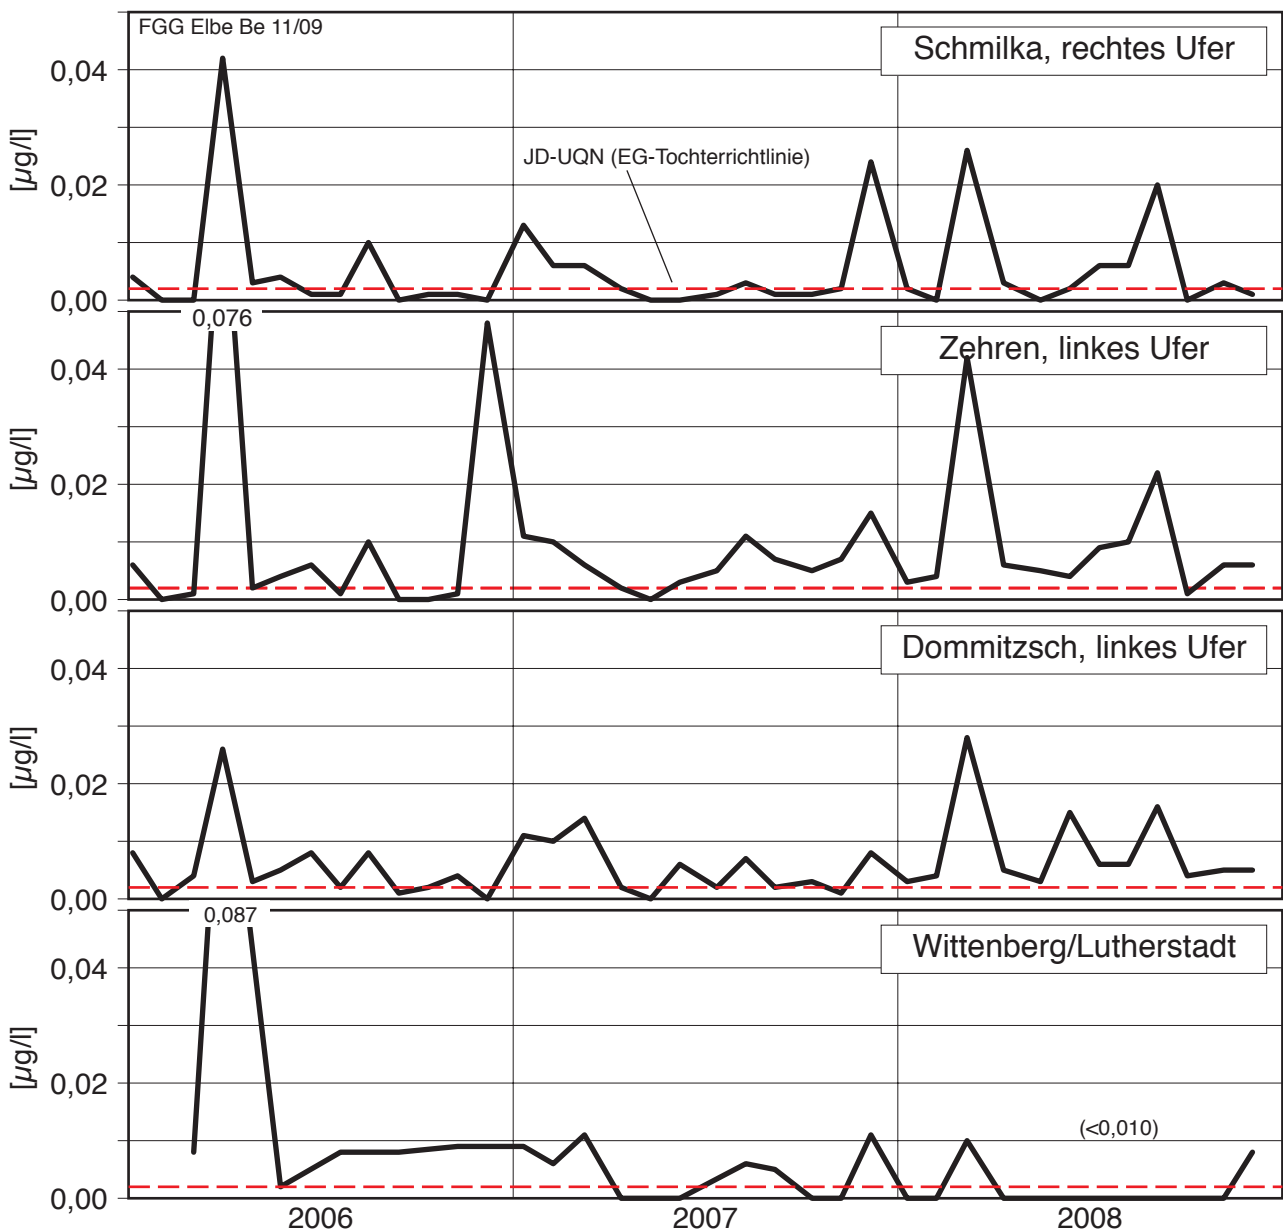
Abb. 35a Summe von Benzo(g,h,i)perylen und Indeno(1,2,3-cd)-pyren in Elbe und Hauptzuflüssen

Abb. 35b Summe von Benzo(g,h,i)perylen und Indeno(1,2,3-cd)-pyren in Elbe und Hauptzuflüssen

und der Hauptzuflüsse wurde dieser Normwert überschritten. Nach der neuen EG-Tochterrichtlinie UQN (2008/105/EG) gilt für die Summe der beiden PAK die deutlich schärfere JD-UQN 0,002 µg/l. Ein ZHK-UQN wurde in der Richtlinie nicht festgelegt. Bei der Bewertung nach dem neuen Normwert gab es Überschreitungen bei der Mehrzahl der betrachteten Wasserkörper (Abb. 35a, b).

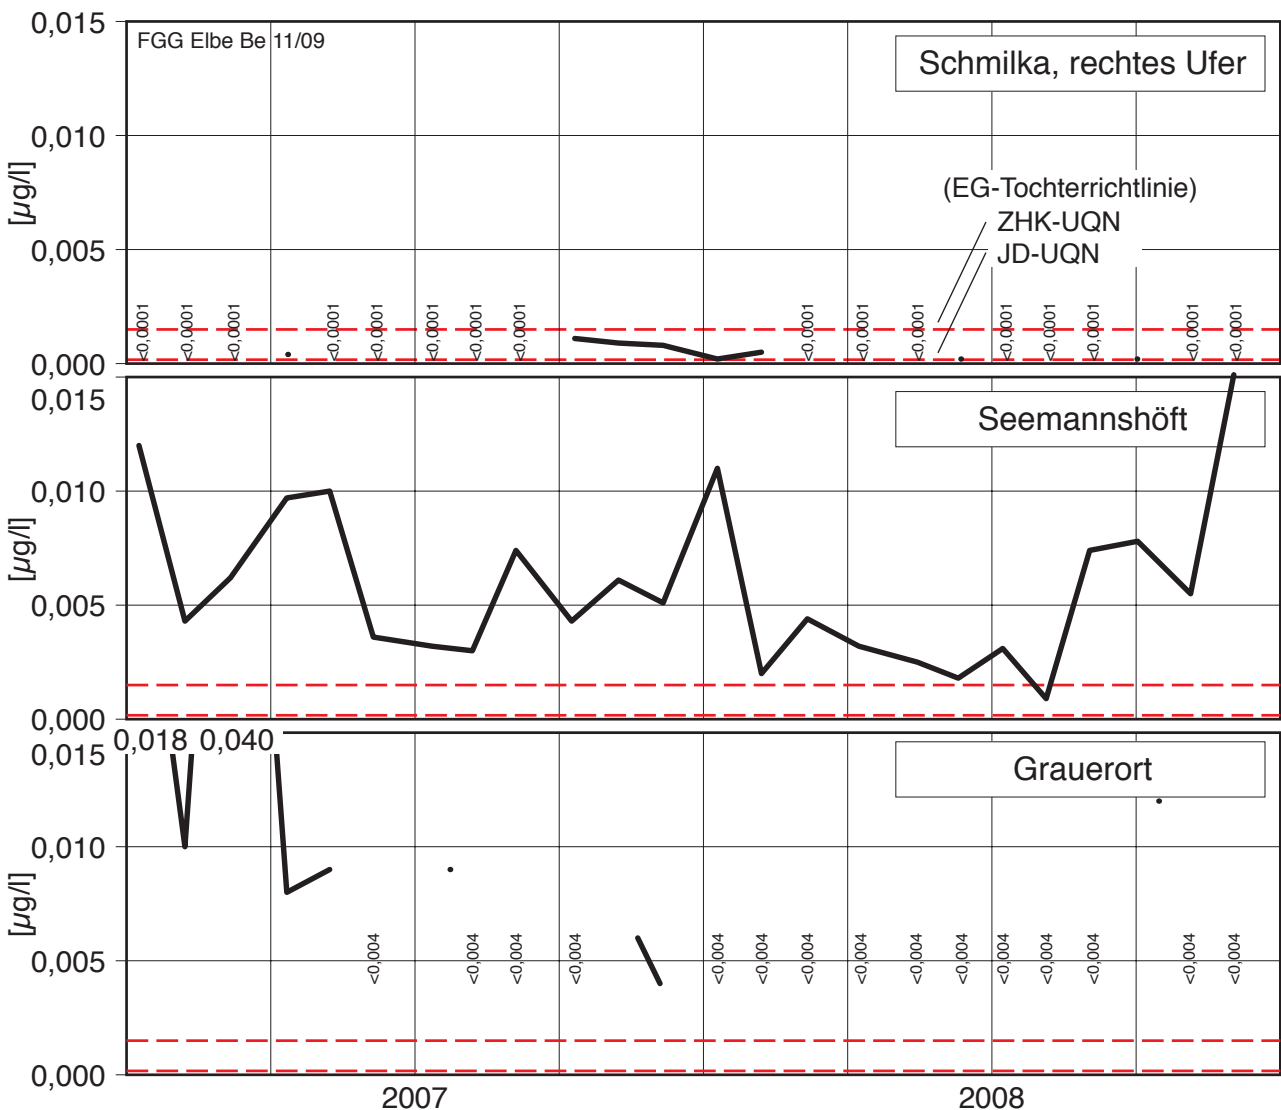
Abb. 36 Tributylzinngehalte (Kation) der Elbe - 2007 - 2008

phase überwacht. Die JD-UQN lautet auf 0,0002 µg/l Kation und die ZHK-UQN auf 0,0015 µg/l Kation. Diese niedrigen Werte sind eine Herausforderung für die Analytik. Nicht in allen Wasserkörpern konnte bisher mit der erforderlichen niedrigen Bestimmungsgrenze gemessen werden. In Abb. 36 sind die Messergebnisse für drei Elbemesststellen aufgetragen. Bei Hamburg-Seemannshöft wurden hohe Werte gemessen, die sowohl im Jahresmittel als auch im Maximum die Normwerte der EG-Tochterrichtlinie UQN überschritten. Mit dem Beginn der Routineüberwachung von TBT in frischen schwebstoffbürtigen Sedimenten im Jahr 1994 wurde als Hauptquelle der TBT-Belastung der Hamburger Hafen mit seinen Werftbetrieben festgestellt. Sanierungsmaßnahmen bei den Werften und das internationale Anwendungs-

verbot (2003) führte zu einer Abnahme der TBT-Gehalte im Sediment. Der gute chemische Zustand wird jedoch noch nicht erreicht. Bei Grauerort überschritt das Jahresmaximum 2007
